廃止措置等に向けた進捗状況：使用済み燃料プールからの燃料取り出し作業

至近の目標 1～3号機使用済み燃料プール内の燃料の取り出し開始

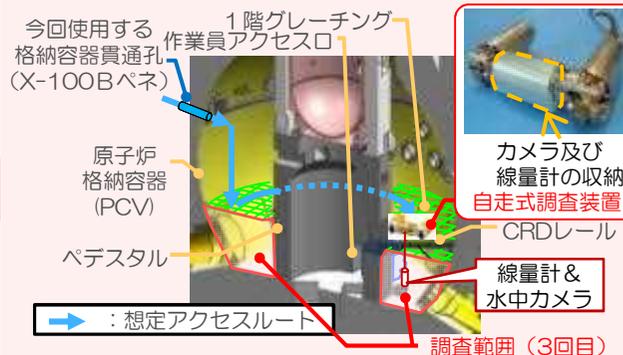
燃料デブリ取り出しに先立ち、燃料デブリの位置等格納容器内の状況把握のため、内部調査を実施。

- 2015年4月に、狭隘なアクセス口(内径φ100mm)から格納容器内へ進入し、格納容器1階内部の映像、空間線量等の情報を取得。
- 2017年3月、ペDESTAL外地下階へのデブリの広がりを調査するため、自走式調査装置を用いた調査を実施し、PCV底部の状況を初めて撮影。得られた画像データと線量データを元に、PCV内部の状況を継続検討していく。

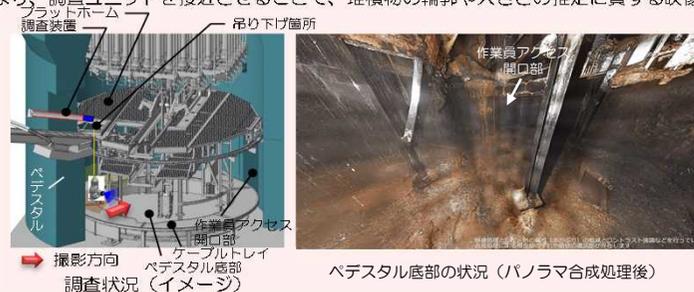
格納容器内部調査の状況

燃料デブリ取り出しに先立ち、燃料デブリの位置等格納容器内の状況把握のため、内部調査を実施。

- 【調査概要】
- 2号機X-6ベネ※1)貫通口からロボット等の調査装置を投入し、CRDレールを利用しペDESTAL内にアクセスして調査。
- 【進捗状況】
- 2017年1月26日、30日に格納容器貫通部からカメラを挿入し、ロボットが走行するCRD交換用レールの状況を確認。2月9日に自走式調査装置アクセスルート上の堆積物除去を実施し、2月16日に自走式調査装置を用いた格納容器内部調査を実施。
 - 一連の調査で、ペDESTAL内のグレーチングの脱落や変形、ペDESTAL内に多くの堆積物があることを確認。
 - 2018年1月19日に、吊りおろし機構を有する調査装置を用い、ペDESTAL内プラットフォーム下の調査を実施し、取得した画像の分析を実施。画像分析の結果、燃料デブリを含むと思われる堆積物がペDESTAL底部に堆積している状況を確認。堆積物が周囲より高く堆積している箇所が複数あることから、燃料デブリの落下経路が複数存在していると推定。また、得られた映像に対しパノラマ合成を実施し、見やすく合成処理を行った。
 - 2019年2月13日にペDESTAL底部及びプラットフォーム上の堆積物への接触調査を実施し、小石状の堆積物を把持して動かせること、把持できない硬い岩状の堆積物が存在する可能性があることを確認。
 - また、前回より、調査ユニットを接近させることで、堆積物の輪郭や大きさの推定に資する映像等を取得。

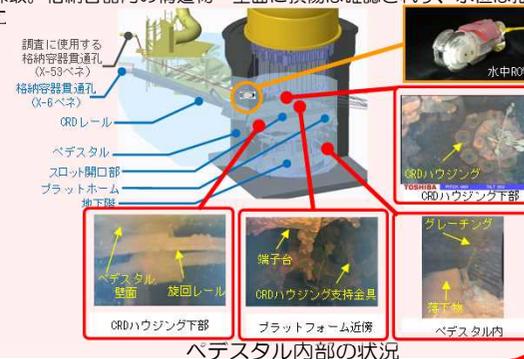
格納容器内部調査の実施

燃料デブリ取り出しに先立ち、燃料デブリの位置等格納容器内の状況把握のため、内部調査を実施。

- PCV内部調査用に予定しているX-53ベネ(※4)の水没確認を遠隔超音波探傷装置を用いて調査を実施し、水没していないことを確認(2014年10月22日~24日)。
- PCV内を確認するため、2015年10月20日、22日にX-53ベネから格納容器内部へ調査装置を入れ、映像、線量、温度の情報を取得、内部の滞留水を採取。格納容器内の構造物・壁面に損傷は確認されず、水位は推定値と一致しており、内部の線量は他の号機に比べて低いことを確認。
- 2017年7月に、水中ROV(水中遊泳式遠隔調査装置)を用いて、ベDESTAL内の調査を実施。
- 調査で得られた画像データの分析を行い、複数の構造物の損傷や炉内構造物と推定される構造物を確認。
- また、調査で得られた映像による3次元復元を実施。復元により、旋回式のプラットフォームがレール上から外れ一部が堆積物に埋まっている状況等、構造物の相対的な位置を視覚的に把握することが出来た。
