# 廃止措置等に向けた進捗状況：使用済み燃料プールからの燃料取り出し作業

## 至近の目標

1～2号機使用済み燃料プール内の燃料の取り出し開始及び3号機使用済み燃料プール内の燃料取り出し完了

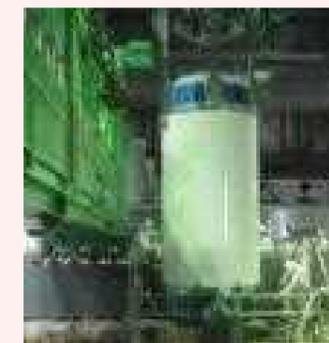
燃料取り出し状況

燃料取り出し作業開始から1年以内となる2014年11月5日に、プール内の使用済み燃料1,331体の共用プールへの移送が完了した。残りの新燃料の6号機使用済み燃料プールへの移送は、2014年12月22日に完了。(新燃料2体については燃料調査のため2012年7月に先行して取り出し済) これにより、4号機原子炉建屋からの燃料取り出しが完了した。今回の経験を活かし1～3号機のプール燃料取り出しに向けた作業を進める。

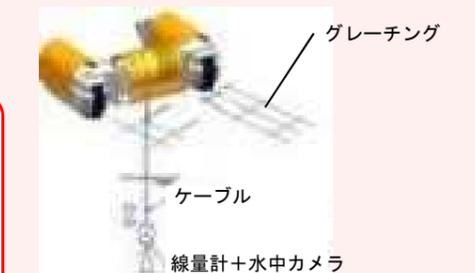
線量計、カメラ吊り降ろしイメージ

- 【調査概要】
- 2015年4月に、狭隘なアクセス口(内径φ100mm)から格納容器内へ進入し、格納容器1階内部の映像、空間線量等の情報を取得。
- 2017年3月、ペDESTAL外地下階へのデブリの広がり調査するため、自走式調査装置を用いた調査を実施し、PCV底部の状況を初めて撮影。得られた画像データと線量データを元に、PCV内部の状況を継続検討していく。

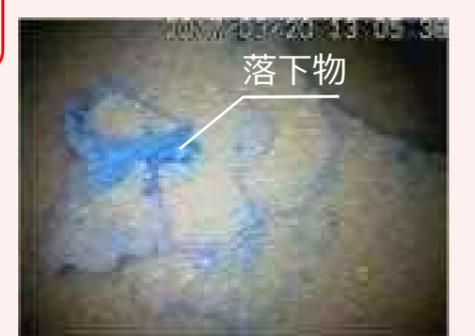
最下点近傍の画像

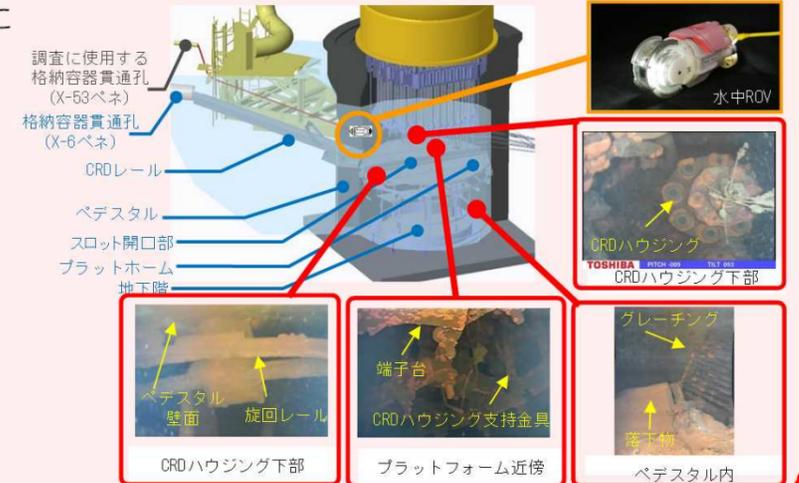
ペDESTAL内部の状況

- PCV内部調査用に予定しているX-53ペネ(※4)の水没確認を遠隔超音波探傷装置を用いて調査を実施し、水没していないことを確認(2014年10月22日~24日)。
- PCV内を確認するため、2015年10月20日、22日にX-53ペネから格納容器内部へ調査装置を入れ、映像、線量、温度の情報を取得、内部の滞留水を採取。格納容器内の構造物・壁面に損傷は確認されず、水位は推定値と一致しており、内部の線量は他の号機に比べて低いことを確認。
- 2017年7月に、水中ROV(水中遊泳式遠隔調査装置)を用いて、ペDESTAL内の調査を実施。
- 調査で得られた画像データの分析を行い、複数の構造物の損傷や炉内構造物と推定される構造物を確認。
- また、調査で得られた映像による3次元復元を実施。復元により、回転式のプラットフォームがレール上から外れ一部が堆積物に埋まっている状況等、構造物の相対的な位置を視覚的に把握することが出来た。

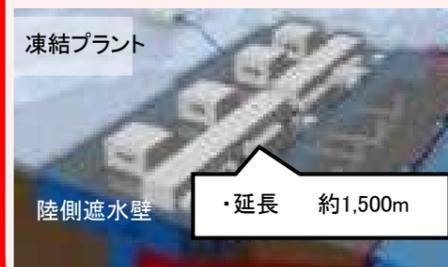
・延長 約1,500m

建屋への地下水流入を抑制するため、建屋を囲む陸側遮水壁の設置を計画。2016年3月より海側及び山側の一部、2016年6月より山側の95%の範囲の凍結を開始。残りの箇所についても段階的に凍結を進め、2017年8月に全ての箇所の凍結を開始。2018年3月、陸側遮水壁はほぼ全ての範囲で地中温度が0℃を下回ると共に、山側では4～5mの内外水位差が形成され、深部の一部を除き造成が完成。2018年3月7日に開催された第21回汚染水処理対策委員会にて、サブドレン等の機能と併せ、地下水を安定的に制御し、建屋に地下水を近づけない水位管理システムが構築され汚染水の発生を大幅に抑制することが可能となったとの評価が得られた。深部の未凍結箇所については補助工法を行い、2018年9月までに0℃以下となったことを確認した。また、2019年2月より全区間で維持管理運転を開始した。

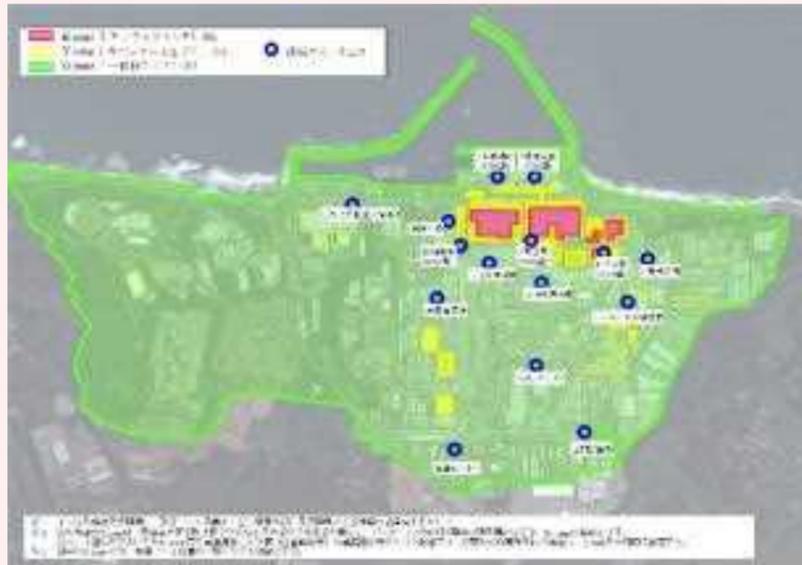
R ZONE (アノラックエリア)	Y ZONE (カバーオールエリア)	G ZONE (一般エリア)
全面マスク	全面マスク <sup>※1</sup> 又は半面マスク	使い捨て式防じんマスク
カバーオールの上にアノラック	カバーオール	一般作業服 <sup>※3</sup>

福島第一原子力発電所敷地内の環境線量低減対策の進捗を踏まえて、1～4号機建屋周辺等の汚染の高いエリアとそれ以外のエリアを区分し、各区分に応じた防護装備の適正化を行うことにより、作業時の負荷軽減による安全性と作業性の向上を図る。

2016年3月より限定的に運用を開始。2017年3月、9月にGzoneを拡大。

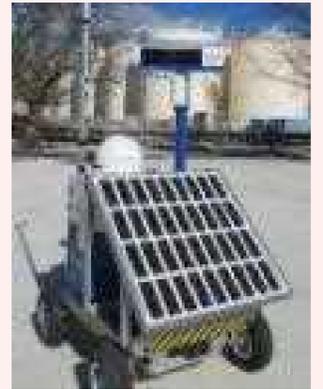
線量率モニタの設置状況

福島第一構内で働く作業員の方が、現場状況を正確に把握しながら作業できるように、2016年1月4日までに合計86台の線量率モニタを設置。

これにより、作業する場所の線量率を、その場でリアルタイムに確認可能となった。

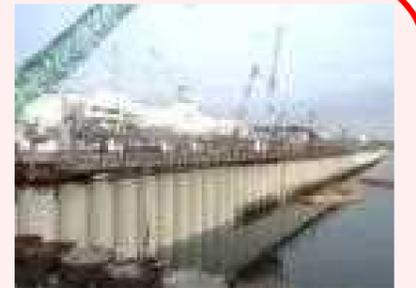
海側遮水壁 鋼管矢板打設完了状況

2015年9月22日に鋼管矢板の打設が完了した後、引き続き、鋼管矢板の継手処理を行い、2015年10月26日に海側遮水壁の継手処理を完了。これにより、海側遮水壁の閉合作業が終わり、汚染水対策が大きく前進した。
