# 2号機原子炉建屋滞留水の水位低下に伴うサプレッションチェンバ開口部の気中露出時の対応について

2021. 8.26

東京電力ホールディングス株式会社

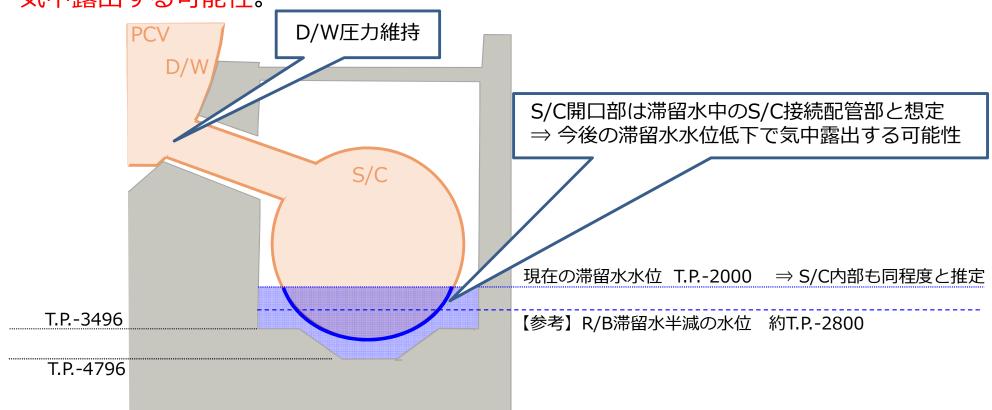
- 2号機 格納容器(以下、PCV)のサプレッションチェンバ(以下、S/C)内の水位と原子炉建屋(以下、R/B)滞留水水位(トーラス室水位)は同程度であることが確認されており、S/Cに開口部があると推定。なお、R/B滞留水(トーラス室)とタービン建屋(以下、T/B)等は切り離し状態が維持出来ている。
- 一方、2号機ドライウェル(以下、D/W)圧力は、ゲージ圧で1~5kPa程度維持されており、気密性が高い傾向。
- S/C開口部は滞留水中のS/C接続配管部にあると想定され、今後の滞留水水位低下で気中露出する可能性。

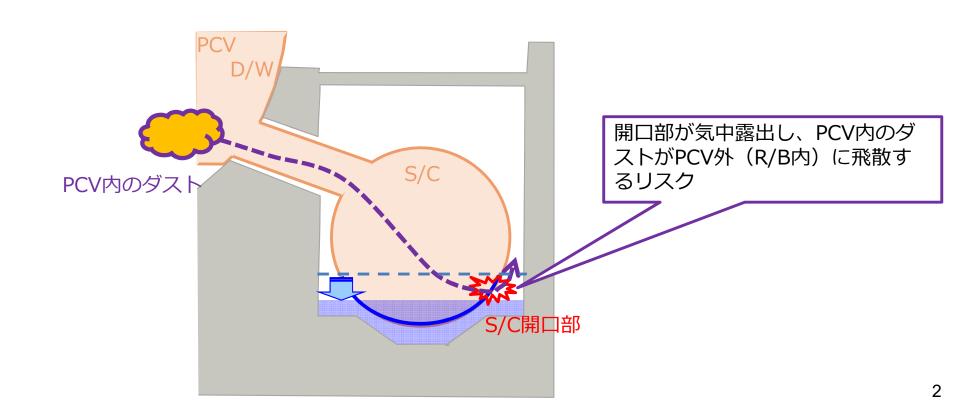
- S/C開口部が気中露出した場合、D/W圧力が低下し、大気圧と同程度になると想定。
  - ▶ ただし、PCV内気体の系外漏えい量は現状と変わらないと想定。 (N2封入量とガス管理システムの処理量は変わらない)
  - ➤ 安全管理上、PCV外にダストが飛散することの影響が懸念されるが、PCV外のダスト濃度 に問題がない場合、D/W圧力が大気圧と同程度になっても問題とならない。
- 2号機は今後、燃料デブリの取り出し作業を計画。D/WとS/C開口部は繋がっており、PCV 内のダスト等がPCV外(R/B内)へ飛散するリスクを懸念。

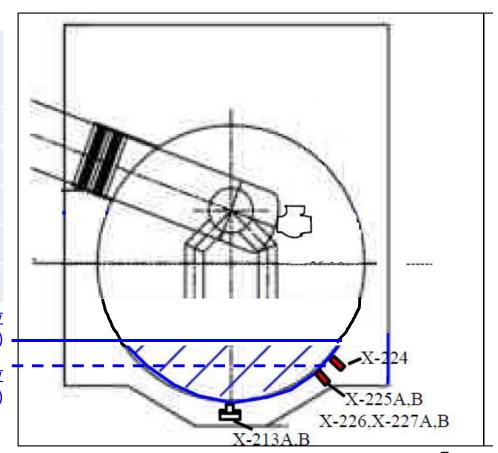
- これまでの原子炉建屋滞留水の水位挙動より、炉注水の大部分はトーラス室へ流れ出ている可能性が高い。
- 2号機PCV気相部の圧力が比較的高いことから、PCV(S/C)開口は、現在、水没している範囲にあることが想定され、開口部はS/C接続配管にある可能性が高いと想定。
- 現在、水没している範囲にあるPCV(S/C下部)に接続している主な配管は以下の通り。最も高い位置のRCICポンプ吸込配管はT.P.-2300程度にある。

S/C貫通部 (S/C接続部)	用途	貫通部上端の高さ (T.P.)
X224	RCICポンプ吸込配管	約-2300
X225A, B	RHRポンプ吸込配管	約-2900
X226	HPCIポンプ吸込配管	約-3000
X227A, B	CSポンプ吸込配管	約-3000
X213A, B	ドレン(閉止板)	約-4000

現状の建屋滞留水水位 (T.P.-2000程度)

滞留水半減後の水位 (約T.P.-2800程度)

- 水没しているPCV(S/C下部)の接続配管はT.P.約-2300以下にあり、現状の滞留水水位は T.P.-2000程度であるものの、水位計の誤差(最大200mm)を考慮すると、次回水位低下 時に開口部が気中露出する可能性がある。
- 2号機はPCV外ダストの連続的な監視が出来ていないことから、8月中に連続ダストモニタ を設置※する。2号機R/B滞留水の水位低下は連続ダストモニタ稼働後(9月頃)に行う。
- なお、D/W圧力が低下しない場合は、慎重に滞留水水位低下を継続していく。

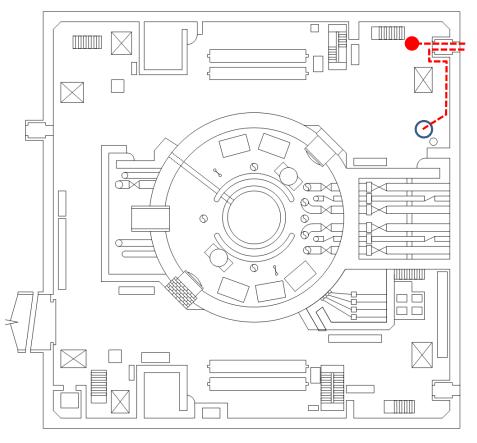
2号機R/B 1階

#### 凡例

●:ダスト採取箇所

---: ホース敷設箇所

O: 貫通孔 (1階 ⇒ B1階)

- 2号機R/B1階北東部及び地下1階北東部にてダスト採取を行う
- ■地下1階のダスト採取用ホースは滞留水移送ポンプ設置時の貫通孔を用いて敷設する
- ■ダストモニタ本体は被ばく低減の観点からR/B外(2号機T/B内)に設置する

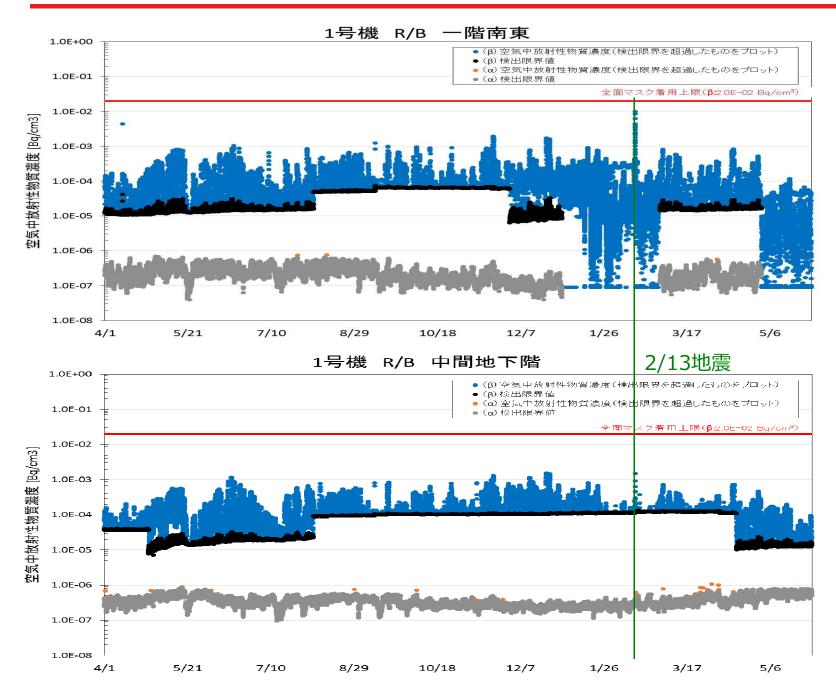
# 【参考】1号機R/B(PCV外)のダストデータ

- 全面マスクの着用上限 (2.0E-02Bq/cm³)
  以下で推移しており、 問題となるダスト濃度 は確認されていない
- 2/13地震時に一時的な ダスト濃度の変動を確認しているが、構内連続ダストモニタおよび 敷地境界付近ダストモニタで、有意な変動等は確認されていない。
- なお、D/W圧力低下は 2/21に確認されている が、この際も有意な変 動等は確認されていな い
  - 一階南東の1月〜2月および5月 のデータについては、機器異常 により欠損したため、遠隔監視 システムのデータを代用(シス テム構成上β濃度のみ)
