# タービン建屋東側における 地下水及び海水中の放射性物質濃度の状況について

2021/10/28

東京電力ホールディングス株式会社

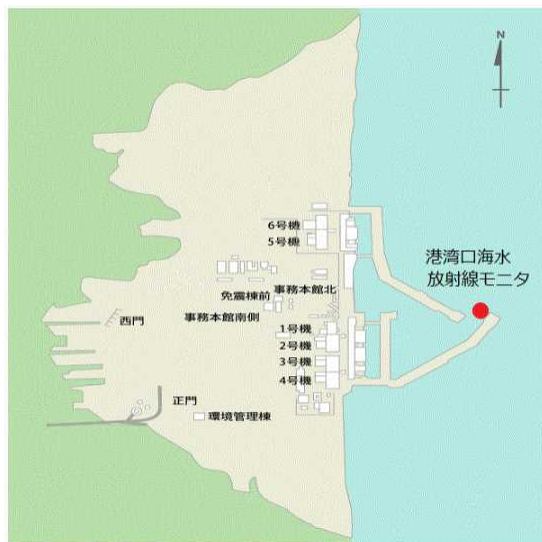
## ＜参考＞ 港湾口海水モニタの測定結果

※検出限界値未満（ND）の場合は、グラフにデータが表示されません。  
（検出限界値）

- ・セシウム（Cs）134 : 0.02 Bq/L
- ・セシウム（Cs）137 : 0.05 Bq/L
- ・全β : 8.7 Bq/L
