福島第一原子力発電所事故調査の 中長期計画

2021年11月25日

東京電力ホールディングス株式会社

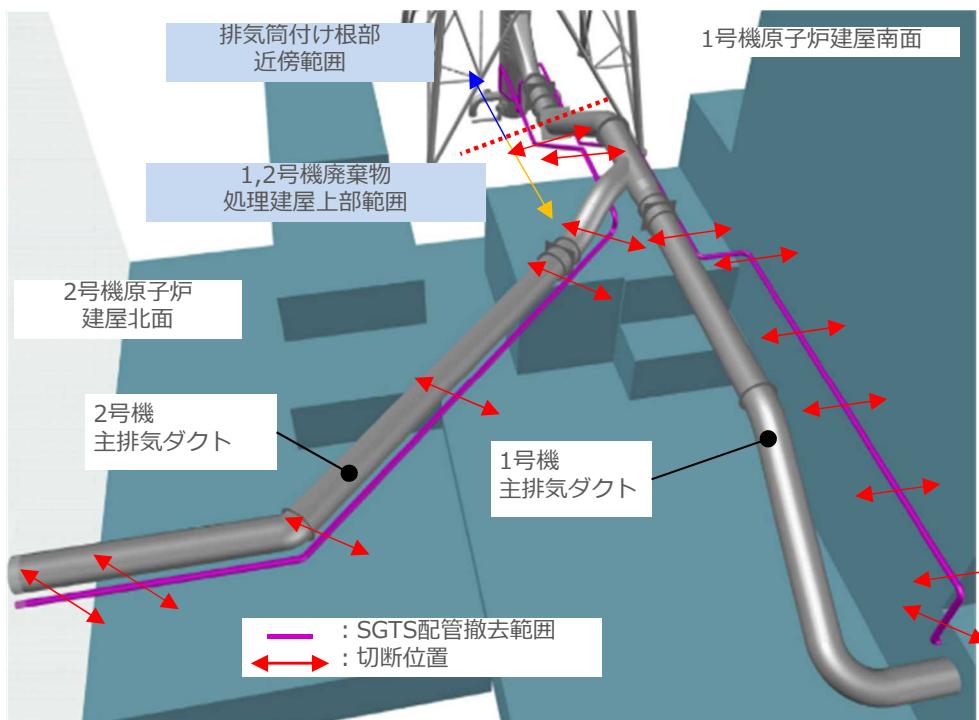
1·2号機非常用ガス処理系配管図

- 1,2号機SGTS配管撤去に向けて、切断箇所の線量測定や測定結果から配管内の汚染評価を2021年5月に実施した。
- 現在、撤去に向けたモックアップ・作業訓練を進めている。また、切断時の放射性ダストの飛散防止を目的に、切断箇所へのウレタン注入を2021年9月に完了した。
- 今後、配管撤去作業を行い、撤去した配管の調査（ガンマカメラ測定、内部確認、スミヤ／サンプリング採取）を実施し、必要な情報の取得していく計画である。

- 1,2号機SGTS屋外配管調査は、格納容器ベント後の配管内部状況の把握並びに核分裂生成物(FP)の組成分析を目的に実施するものである。

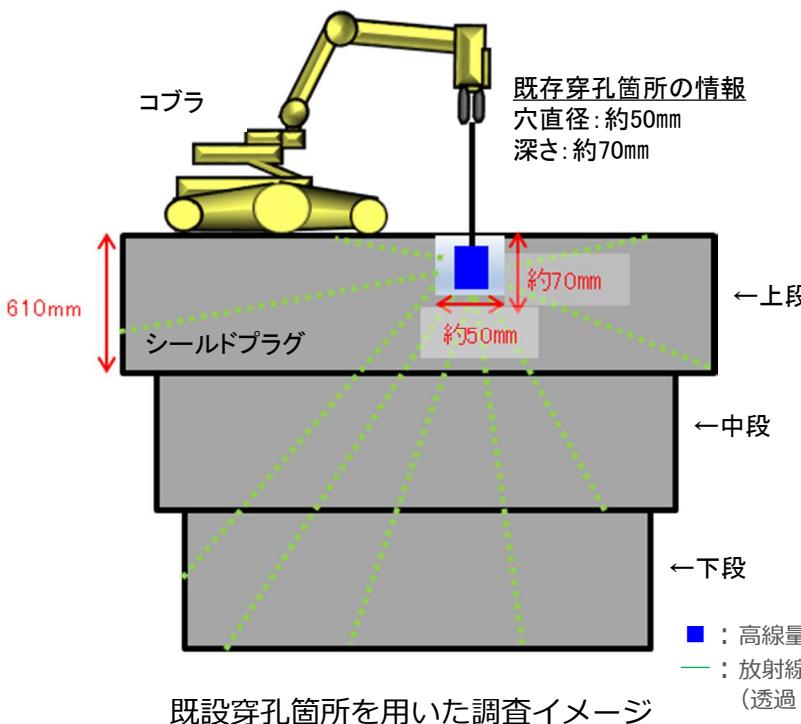
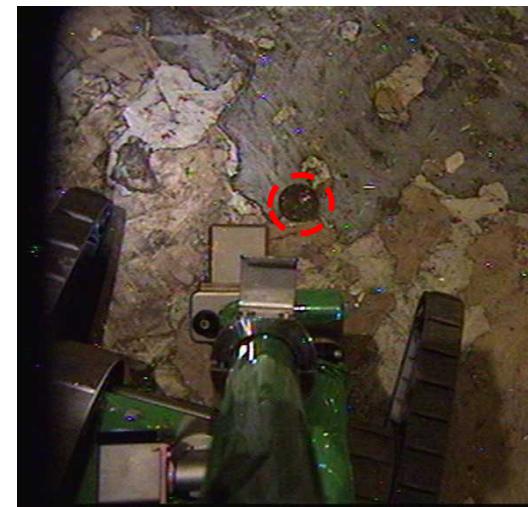
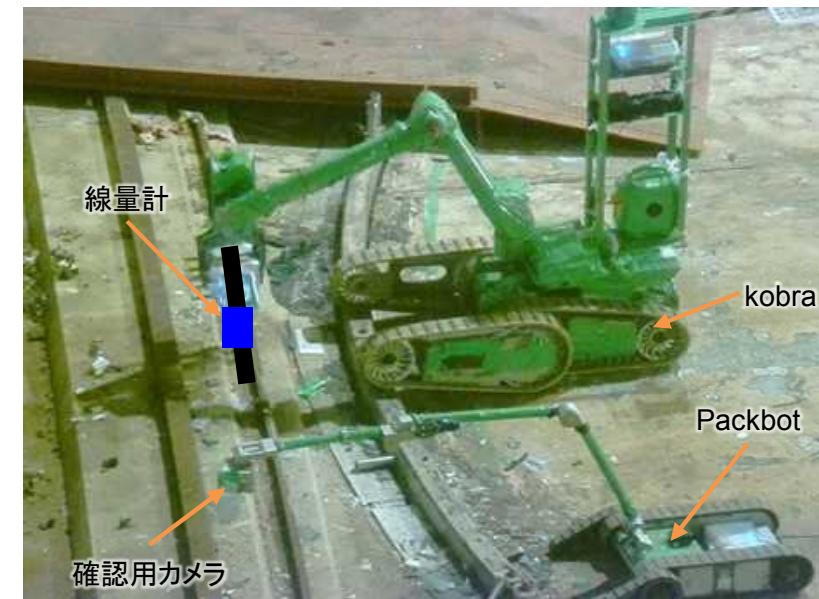
シールドプラグ上部の線量調査状況

- 2号機のシールドプラグ上段と中段の隙間に蓄積していると推定している放射性物質の放射能量の評価の確度向上を目的に、既存穿孔箇所（2か所）による線量調査を規制庁と協働で2021年8月から9月にかけて実施した。
- 調査の結果、シールドプラグの上段と中段の隙間にセシウムを含む放射性物質が付着、堆積している可能性が高いこと、汚染状況のばらつきが大きい可能性があると評価した。
- シールドプラグの汚染状況の更なる把握に向け、10月にシールドプラグ上部の線量調査を実施した。線量調査の結果を踏まえ、セシウム137の存在量をオーダーレベルでの定量化を目標に、新たな穿孔箇所（13か所）による線量調査を行う計画である。

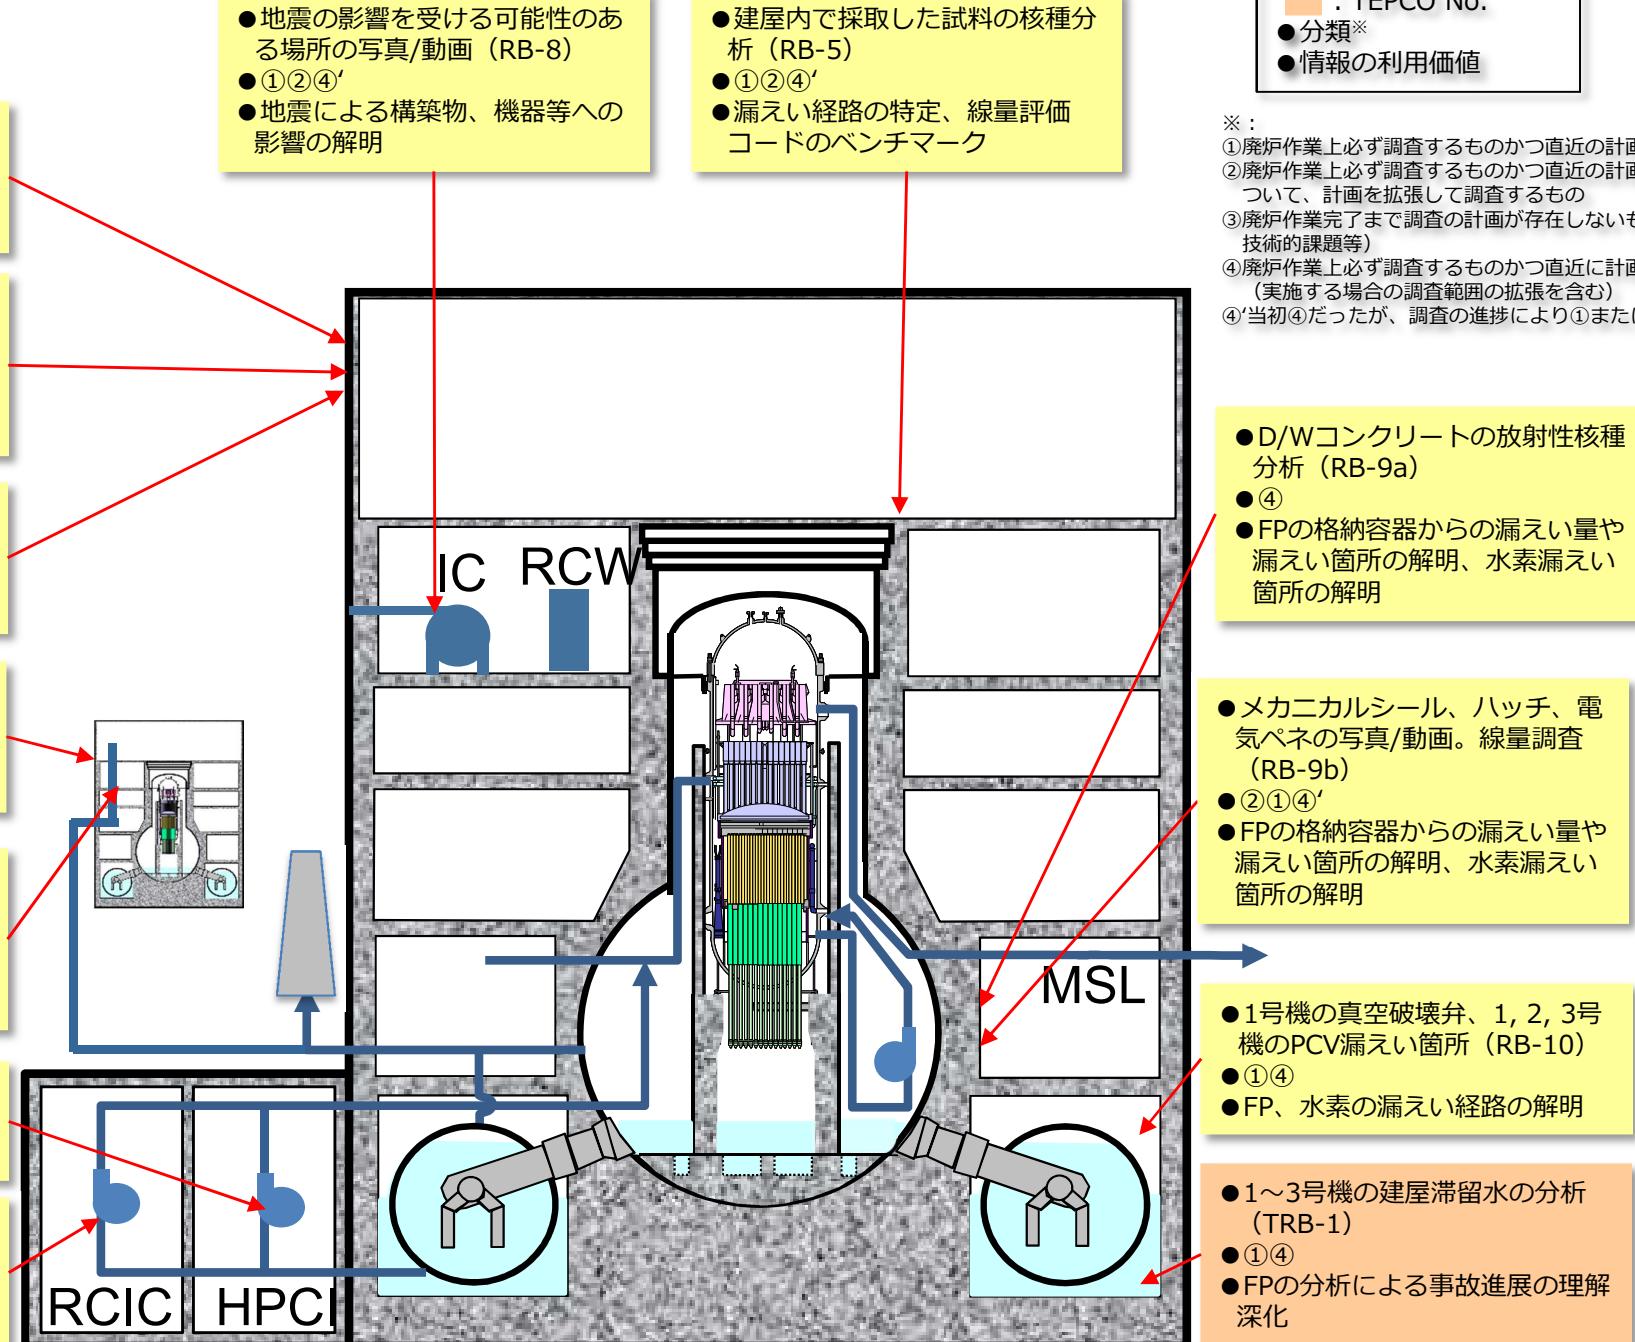
原子炉建屋-1

注：原子炉建屋の図は、1～4号機を合わせたものであり、特定の号機を示すものではない

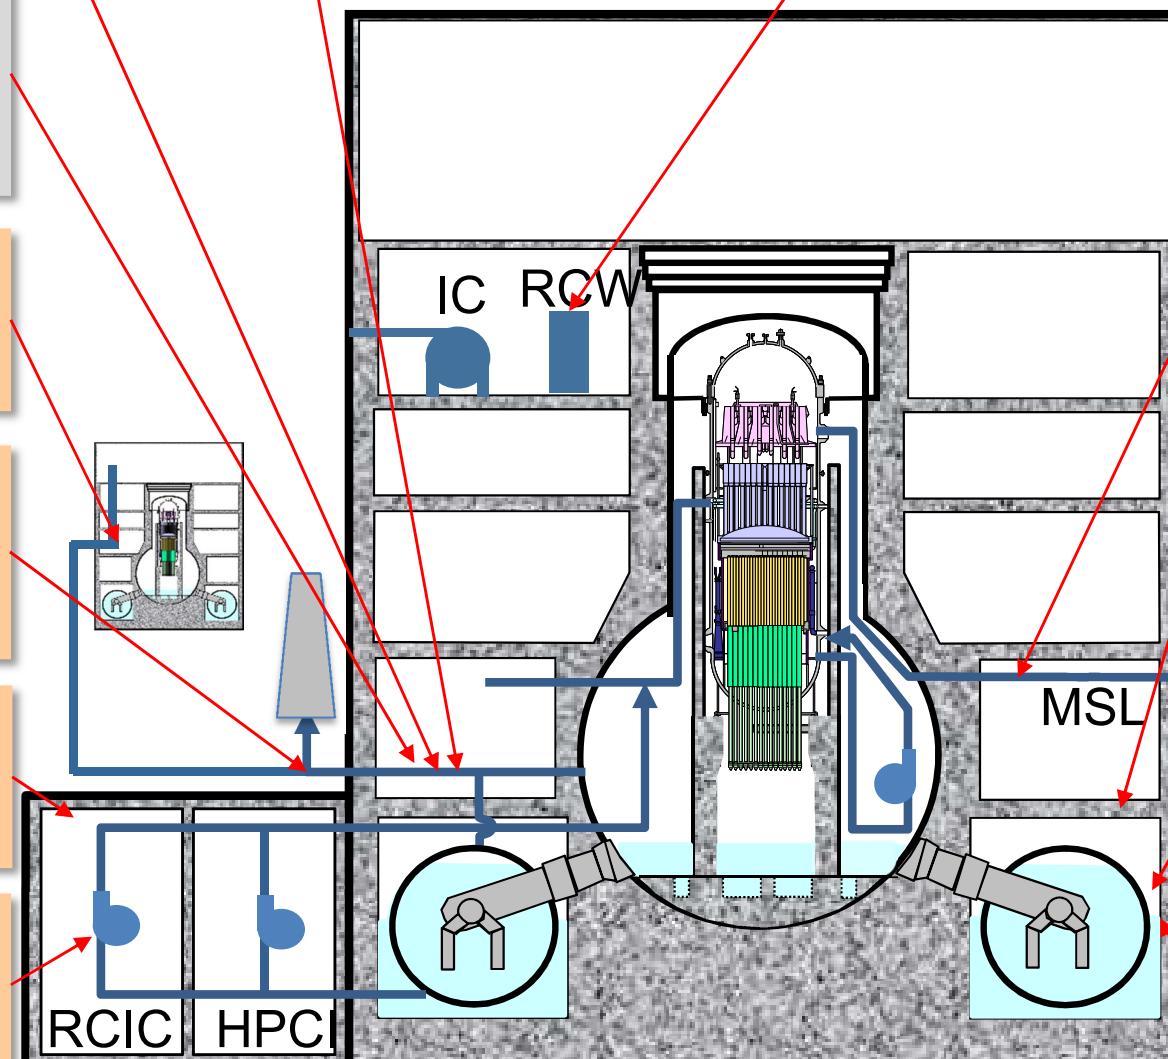
原子炉建屋-2

- 2号機耐圧強化ベントラインにおけるラブチャーディスクの破裂有無にかかる調査、写真/動画 (TRB-3)
- ④'
- 事故進展の理解深化、ベントの成否

- 2号機RCIC室上部の壁面における放射性核種分析、写真/動画 (TRB-2)
- ④
- FPの漏えい経路の解明

- 2号機S/C液相漏えい箇所にかかる調査 (RCIC室等) (TRB-5)
- ④
- PCV漏えい箇所の特定

- PCV外主蒸気配管の写真/動画 (RB-13)
- ④①
- PCV破損モードの特定

- 原子炉建屋内の漏えい箇所近傍の写真/動画 (RB-12)
- ①
- 原子炉建屋からタービン建屋への漏えいの原因究明 (2号機はPCV漏えい箇所の究明)

- 2号機トーラス室の浸水痕 (TRB-8)
- ④
- 事故進展の理解深化

注：原子炉建屋の図は、1~4号機を合わせたものであり、特定の号機を示すものではない

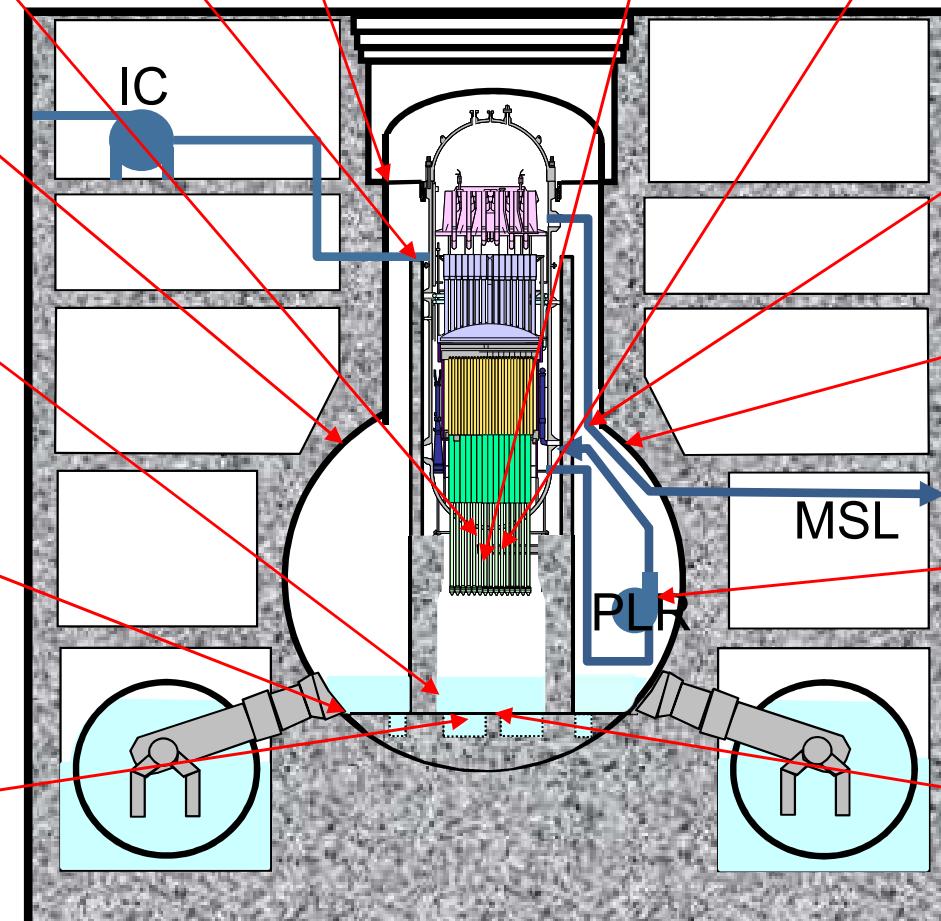
- RPV底部、構造物、RPV底部貫通部の写真/動画 (PC-3e)
- ①②
- RPV底部周辺の損傷、コリウムの引っ掛け具合にかかるコード評価、モデル改良

- 放射性核種調査、ペデスタル壁と床の写真/動画、サンプリング (PC-3c)
- ①②④
- RPV破損箇所、RPV外燃料デブリの形態や組成、MCCIの推定にかかるコード評価のベンチマーク

- PCVライナー試験にかかる写真/動画 (デブリ周辺、1号ペデスタル周辺)、冶金試験 (PC-3b)
- ② (冶金試験③)
- ライナー破損とMCCIを予測するモデルの改良

- PCVヘッド法兰ジの締め付け状態、トルク、ボルト長の記録。PCVヘッド法兰ジシール部の写真/動画 (PC-1)
- ①④
- PCVヘッド法兰ジの持ち上がり方、ピーク温度、高温に伴う劣化にかかる調査・解明

- RPV外センサーとセンサー支持構造物の試験と健全性評価 (PC-8)
- ①②③
- RPV減圧経路の特定、RPV圧力B系の故障原因の解明

- RPV外調査とRPV内センサー、センサー支持構造物の健全性評価 (RPV底部、2号TIP、SLC) (PC-7)
- ①②③
- RPV減圧経路の特定、RPV圧力B系の故障原因の解明

- MSLや、ADSラインからSRVテールパイプまでのライン、計装ラインの写真/動画 (PC-5)
- 1号機③、2,3号機のMSL② (ADS・SRV③)
- RPV損傷モードの調査

- SRVとMSLの外観検査、弁の内側機構 (PC-6)
- 1号機③、2,3号機のMSL② (ADS・SRV③)
- SRVと関連する配管の損傷調査

- 再循環ラインとポンプの写真/動画 (溶融燃料がシラウド外に溜まると再循環ラインに侵入する可能性) (PC-4)
- ②③①
- PCVの損傷モードおよび燃料落下経路の特定

- コンクリート腐食のプロファイル。写真/動画、サンプリング、試験 (PC-3d)
- ①②③④
- MCCI予測コードのベンチマーク

注：原子炉建屋、原子炉格納容器の図は、1~4号機を合わせたものであり、特定の号機を示すものではない

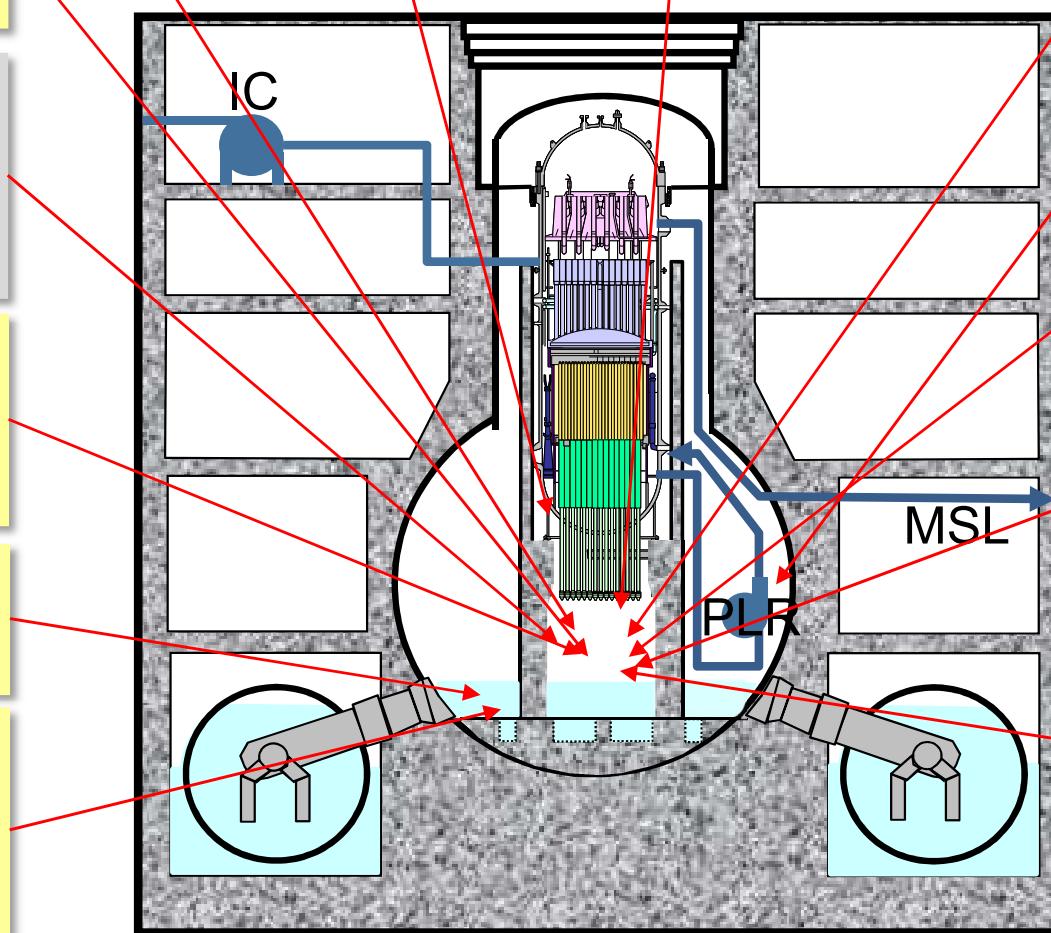
原子炉格納容器-2

- 2号機CRD交換レール上の黒色物質のサンプル分析結果 (形状、微細組織、化学組成を含む) (PC-19)
- ①
- 構造物の最高温度、損傷有無に関する知見の入手。モデル改良

- RPV外におけるTIP、SRM、IRM配管の写真/動画 (PC-12)
- ①② (3号機④)
- 原子炉圧力減圧にかかる損傷に関する調査

- PLRポンプシール等のRPV漏えい箇所候補の写真/動画 (PC-11)
- ③
- 高温・高圧環境化での性能評価

- 1号機D/W床堆積物下にある物質の性質 (PC-18)
- ②③
- 物質の正体の解明 (上層とは異なる堆積物か、燃料デブリか)。コンクリート酸化物の有無によるMCCI有無の推定。モデル改良

- 異なる軸方向、半径位置でのデブリのサンプル分析結果 (形状、微細組織、化学組成を含む) (PC-22)
- ② (3)
- 酸化コンクリート有無によるMCCI有無の推定。物質の溶融落下にかかる知見。燃料の濃縮度にかかる知見。モデル改良。

注：原子炉建屋、原子炉格納容器の図は、1~4号機を合わせたものであり、特定の号機を示すものではない

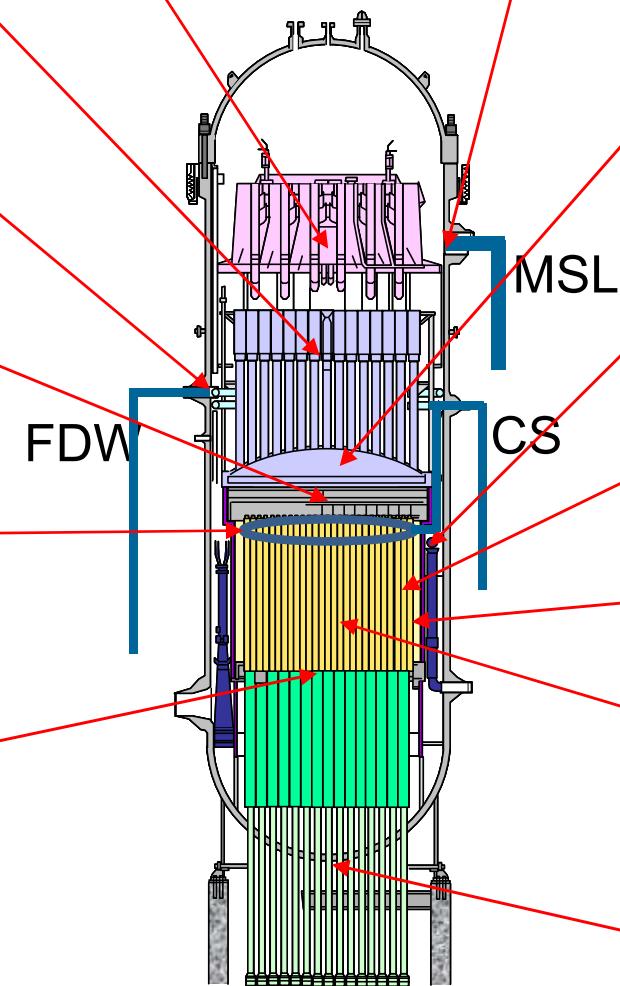
- 給水スパージャノズル、注水ポイントの写真/動画、サンプル採取 (RPV-2b)
- ② (サンプル採取③)
- 運転性能の評価、腐食を含む海水注水の影響の評価

- 炉心スプレイノズル、スパージャ、ノズル接合部の写真/動画、サンプル採取 (RPV-2a)
- ② (CS系シュラウド内②、シュラウド外②、サンプル採取、冶金試験③)
- 運転性能の評価、腐食を含む海水注水の影響の評価

- 主蒸気配管の写真/動画、配管内のプローブ調査、サンプル採取 (RPV-1b)
- ②④ (サンプル採取、冶金試験③)
- 変形等にかかる知見、冶金学的な試験をもとにしたコード評価とモデル改良

- シュラウドヘッドの写真/動画、サンプル採取 (RPV-4b)
- ② (サンプル採取、冶金試験③)
- 健全性あるいは変位計測、冶金学的な試験から得られる知見をもとにしたコード評価とモデル改良

- シュラウド (シュラウドとRPV壁の間) の写真/動画、サンプル採取 (RPV-4a)
- ② (サンプル採取、冶金試験③)
- 健全性あるいは変位計測、冶金学的な試験から得られる知見をもとにしたコード評価とモデル改良
