# 建屋周辺の地下水位、汚染水発生状況

2023年5月25日

東京電力ホールディングス株式会社

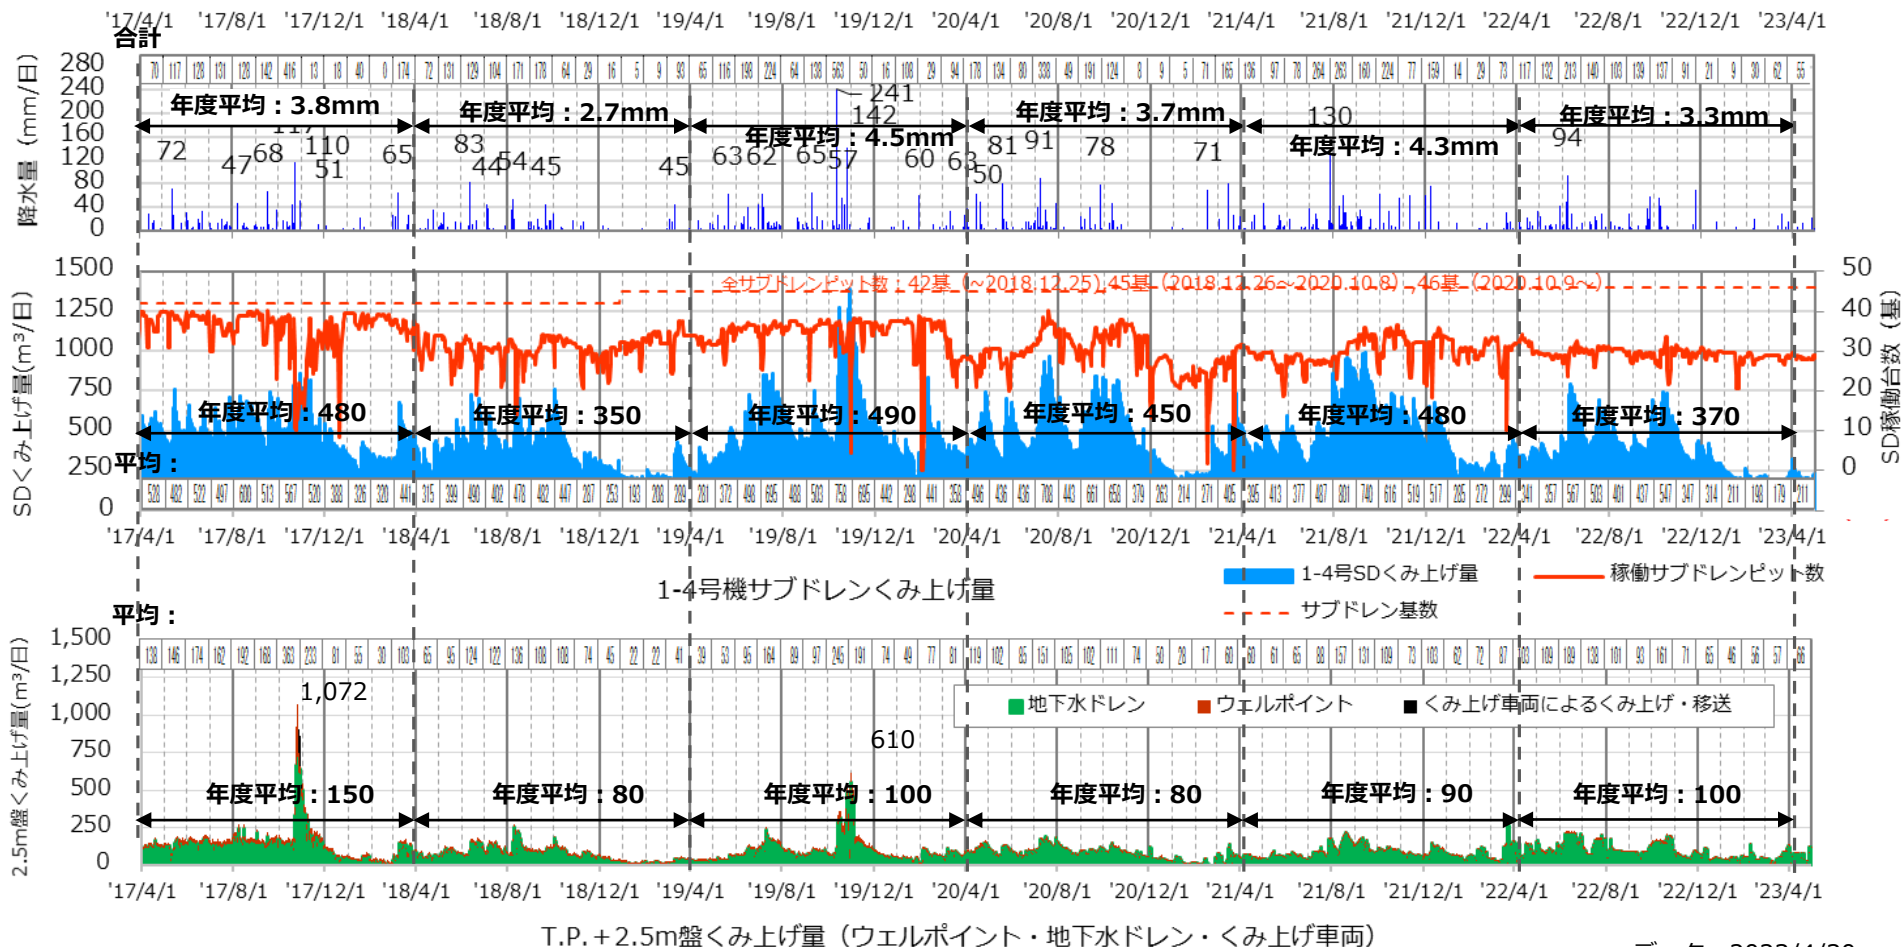
# 1-2.サブドレン・護岸エリアのくみ上げ量の推移

- 1-4号機サブドレンは、降水量に応じて、くみ上げ量が変動している状況である。
- T.P.+2.5m盤くみ上げ量は、T.P.+2.5m盤エリアのフェーシングが完了しており、安定的なくみ上げ量で推移している状況である。

データ；2023/4/30

※平均値は、降水量を除き10m3単位で四捨五入

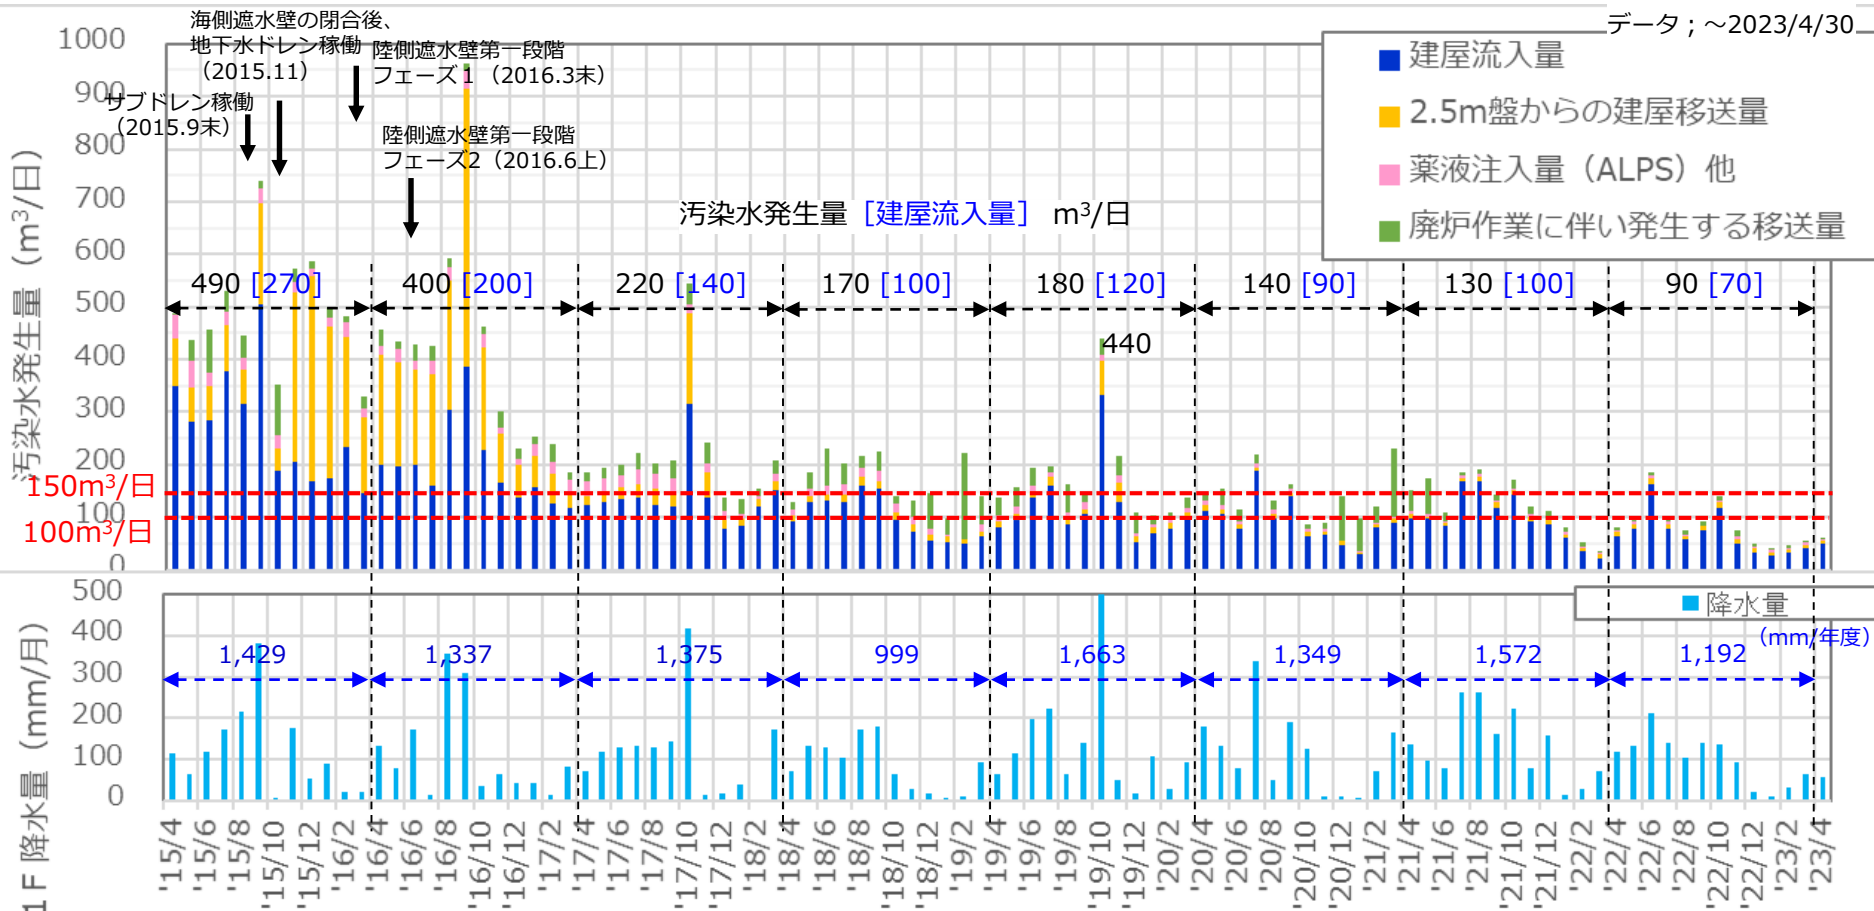
## 2-1.汚染水発生量の推移

- 2022年度は、降水量が1,192mm で100mm/日以上集中豪雨がなかった事もあるが、フェーシング等の対策の効果により、建屋流入量が2021年度と比較して抑制されており、汚染水発生量は約90m<sup>3</sup>/日と既往最小となった。
- 2022年度の降水量は、平年雨量約1,470mmと比較すると約280mm少ない。平年雨量相当だった場合の汚染水発生量は約110m<sup>3</sup>/日と想定される。
- 2023年4月は、汚染水発生量：約60m<sup>3</sup>/日[降水量：55mm（平年相当：113mm)]であり、昨年度に引き続き、低位で推移している状況。

注) 2017.1までの汚染水発生量(貯蔵量増加量)は、建屋滞留水増減量(集中ラド含む)と各タンク貯蔵増減量より算出しており、気温変動の影響が大きいため、2017.2以降は上表の凡例に示す発生量の内訳を積み上げて算出する方法に見直している。よって、2017.1までの発生量の内訳は参考値である。

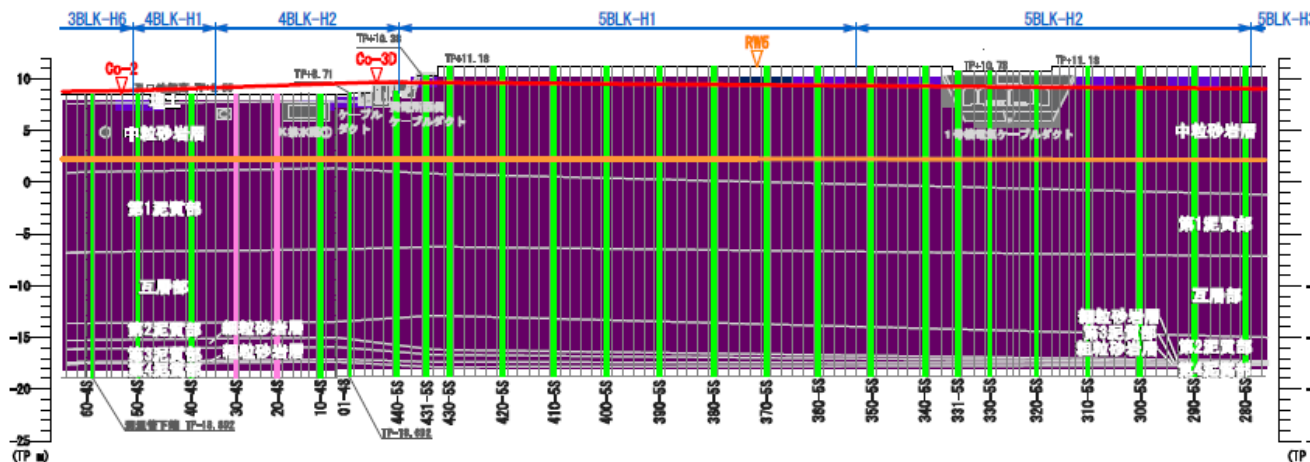
### (2) 1,2号機山側 (西側から望む)

# 【参考】 1-2 地中温度分布図 (1・2号機西側)

(温度は5/23 7:00時点のデータ)

↑北 (注: (1)1号機北側)

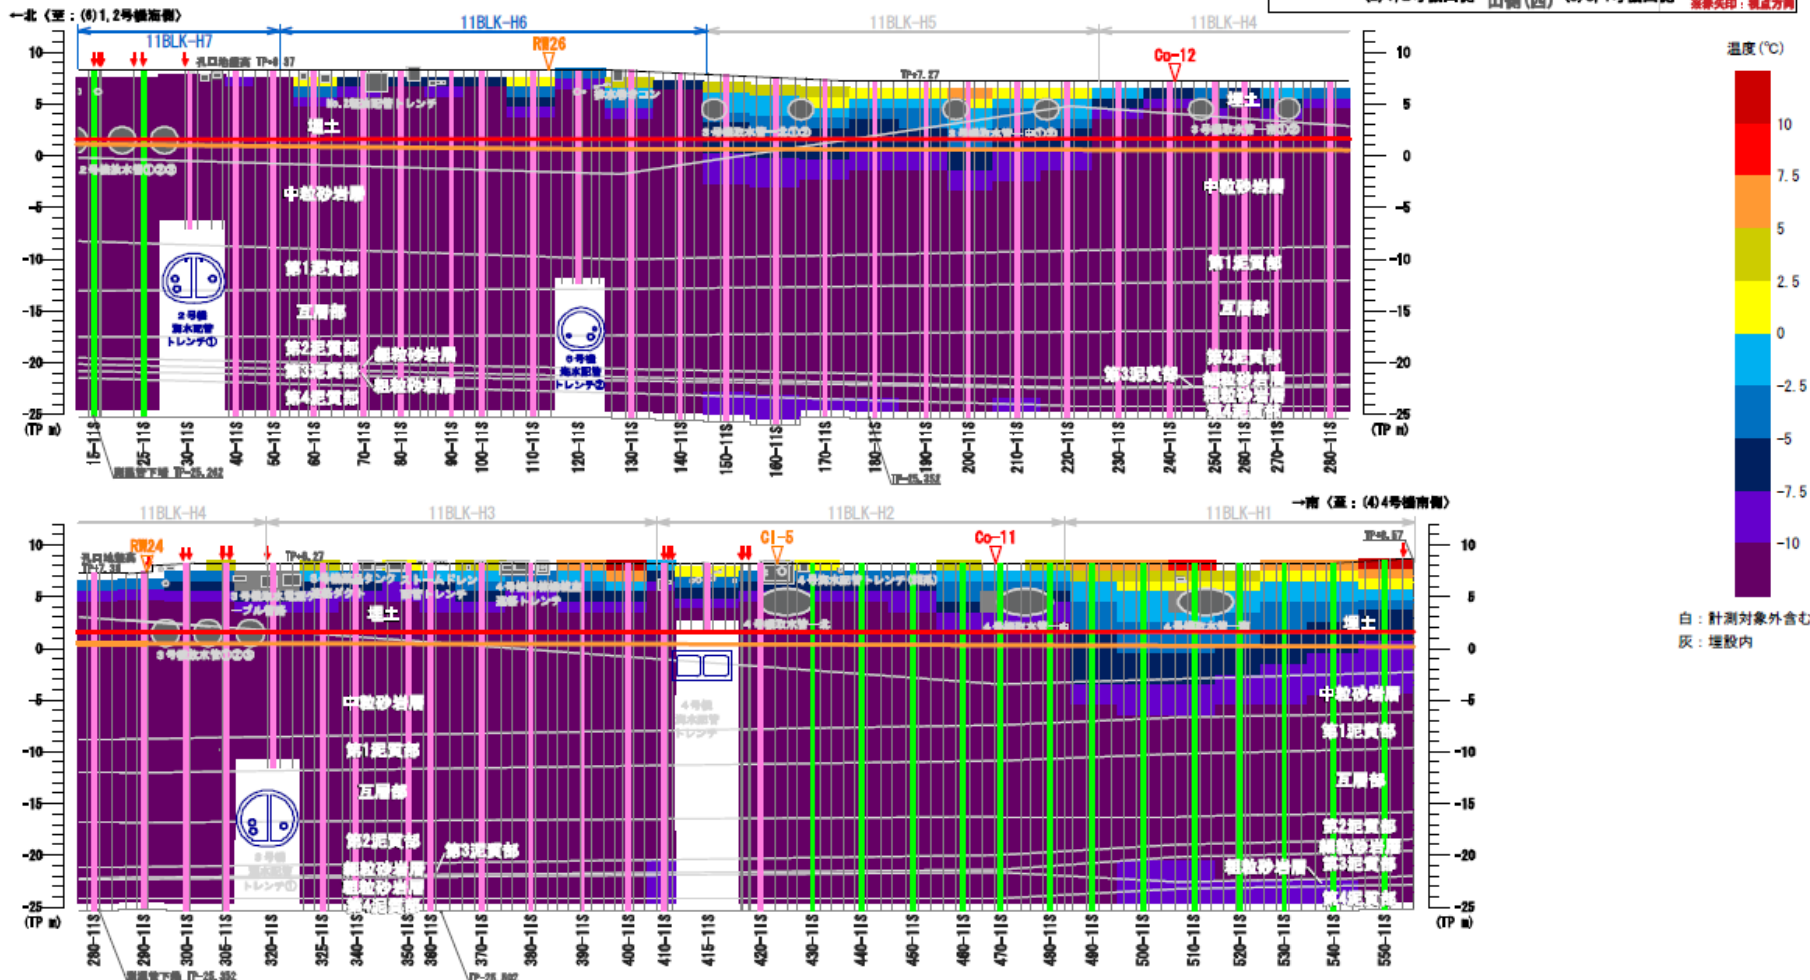
(5) 3,4号機海側 (西側：内側から望む)

# 【参考】 1-5 地中温度分布図 (3・4号機東側)

(温度は5/23 7:00時点のデータ)

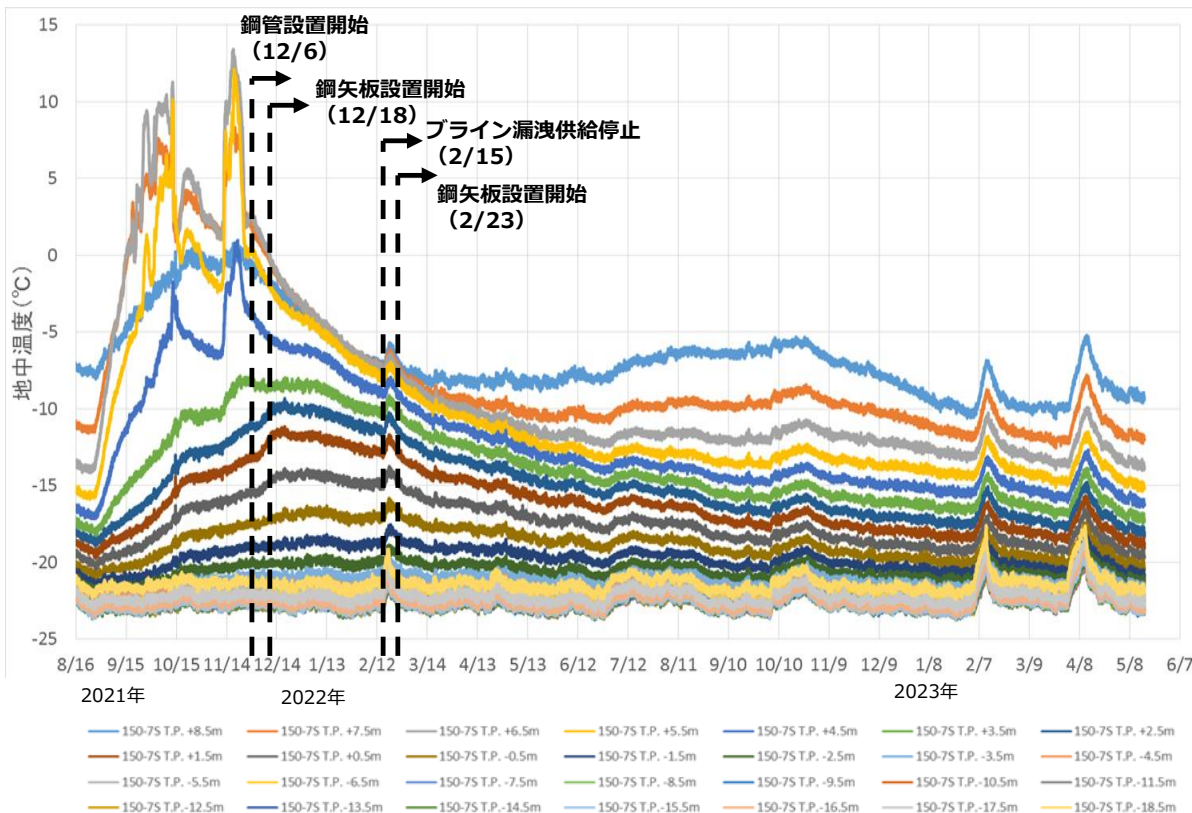
測温管150-7 S 経時変化 (5/16 時点)

# 【参考】 1-7 測温管150-7 S の温度状況

- 地中温度が0℃以上まで上昇が確認された表層部T.P.+8.5m～T.P.+4.5mについては、地中温度が-5℃以下まで低下している。
- カップリングジョイント交換作業に伴い、2023/2/3に2系のブライン供給停止。
- 2023/3/31～2023/4/11に試験的に維持管理運転によるブライン循環停止を実施。

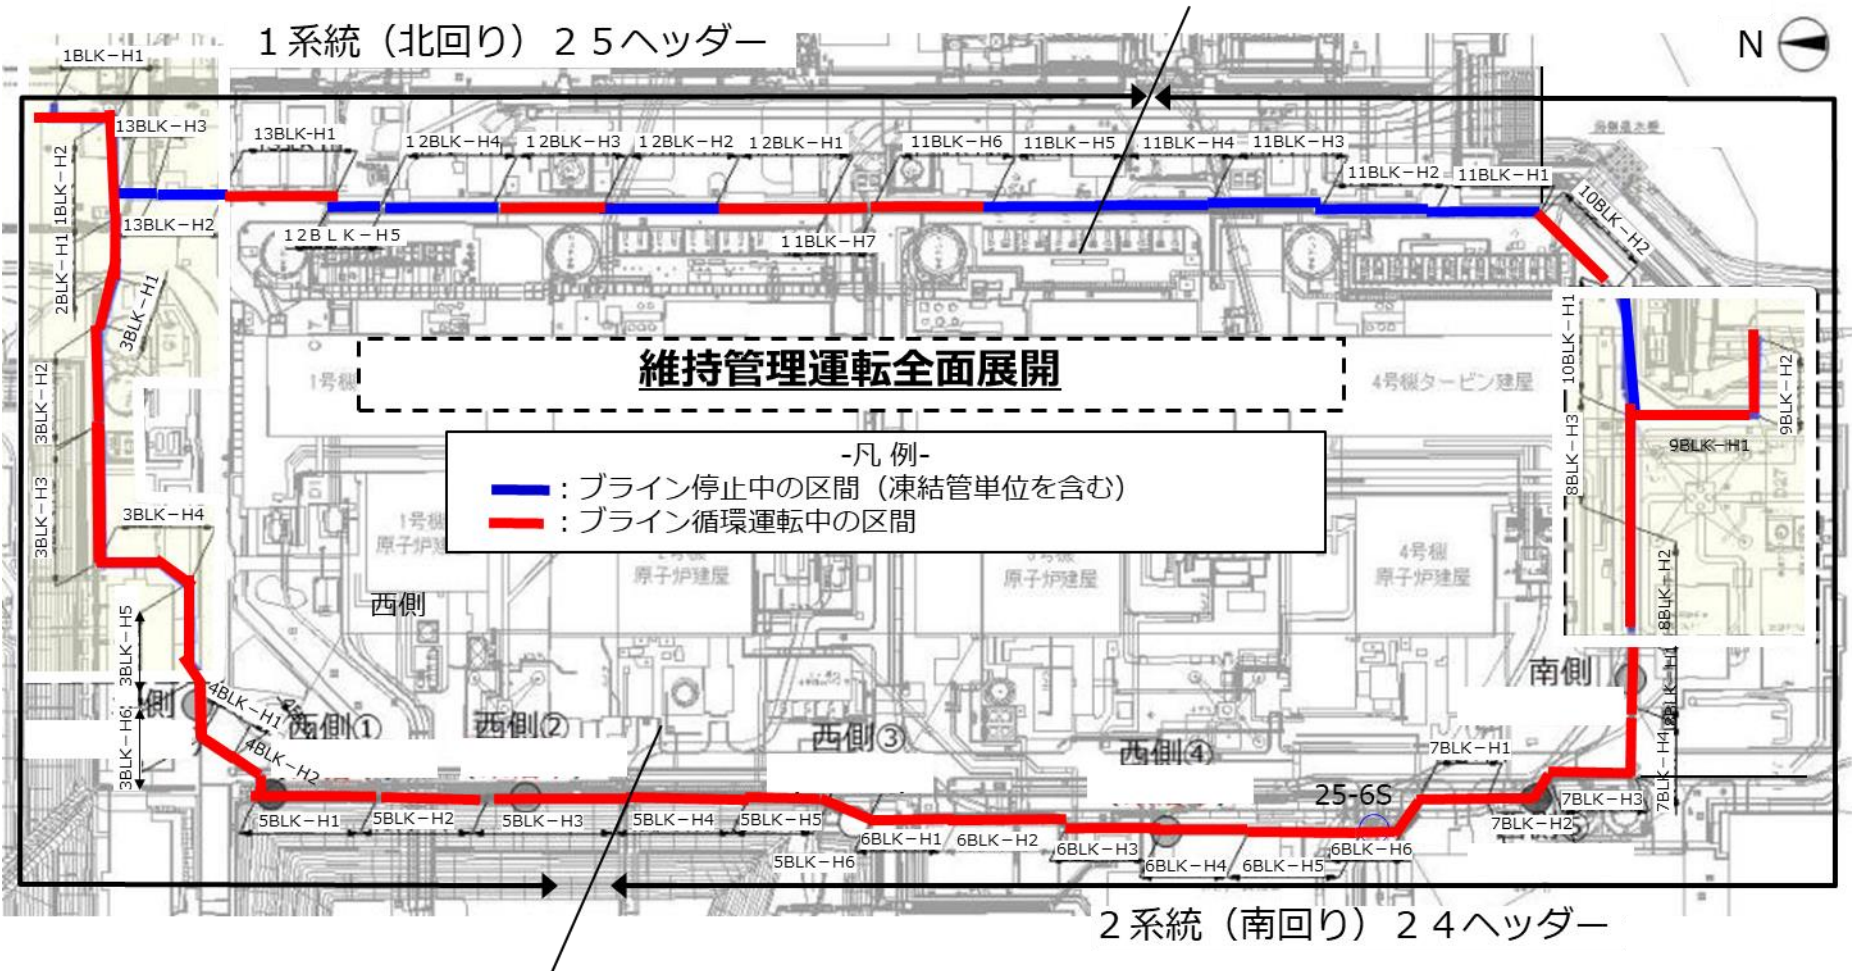
- 維持管理運転対象全49ヘッダー管（北回り1系統25ヘッダー、南回り2系統24ヘッダー）のうち11ヘッダー管（北側0，東側10，南側1，西側0）にてブライン停止中。

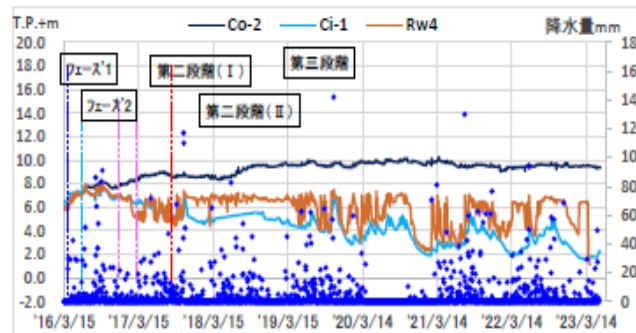
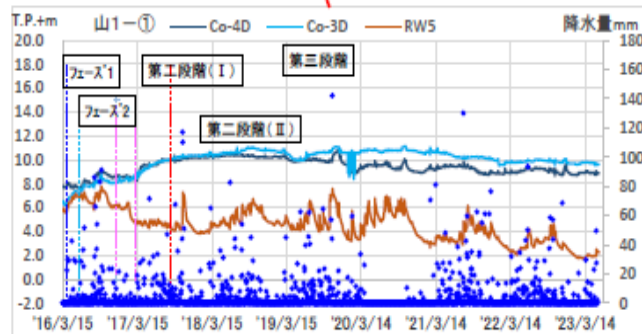
# 【参考】 2-2 地下水位・水頭状況 (中粒砂岩層 山側①)

※Rw4は、2023/3/29より計器故障

データ ; ~2023/5/14

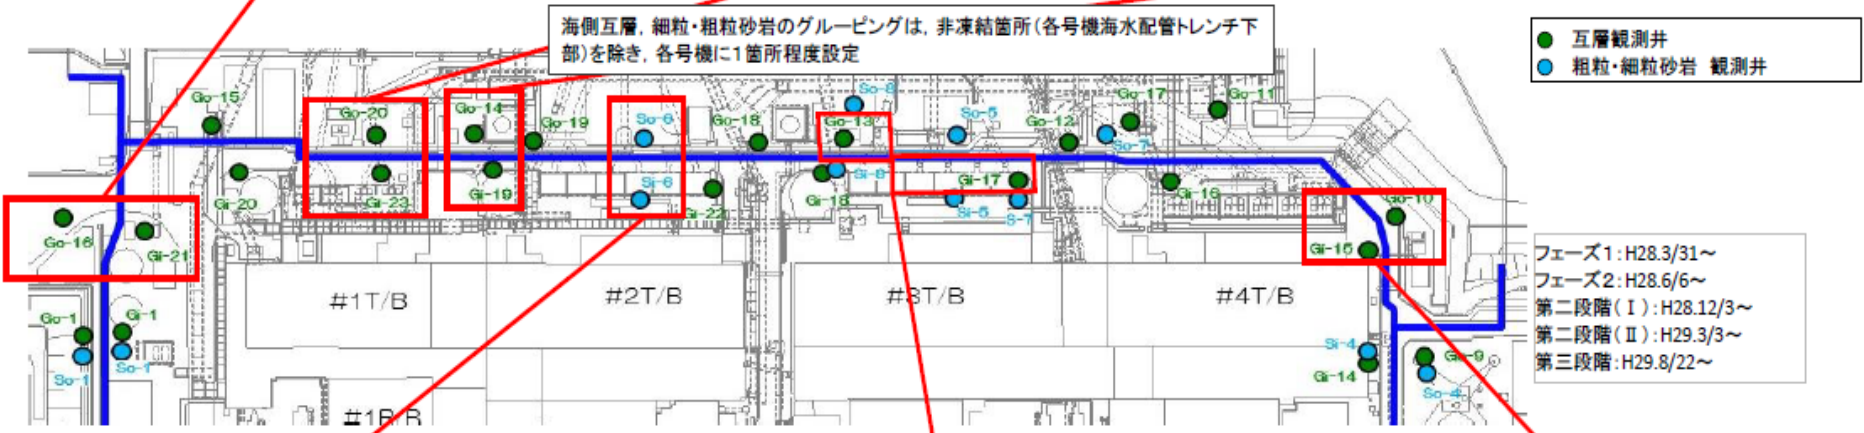
# 【参考】 2-4 地下水位・水頭状況 (互層、細粒・粗粒砂岩層水頭 海側) **TEPCO**

※Gi-15は、2022/2/20より計器故障

- 互層観測井
  - 粗粒・細粒砂岩 観測井
- フェーズ1: H28.3/31~  
 フェーズ2: H28.6/6~  
 第二段階(I): H28.12/3~  
 第二段階(II): H29.3/3~  
 第三段階: H29.8/22~

※So-6は、2018/6/1より計器故障

※Gi-15は、2022/7/4より計器故障

データ ; ~2023/5/14
