タービン建屋東側における 地下水及び海水中の放射性物質濃度の状況について

2023/05/25

東京電力ホールディングス株式会社

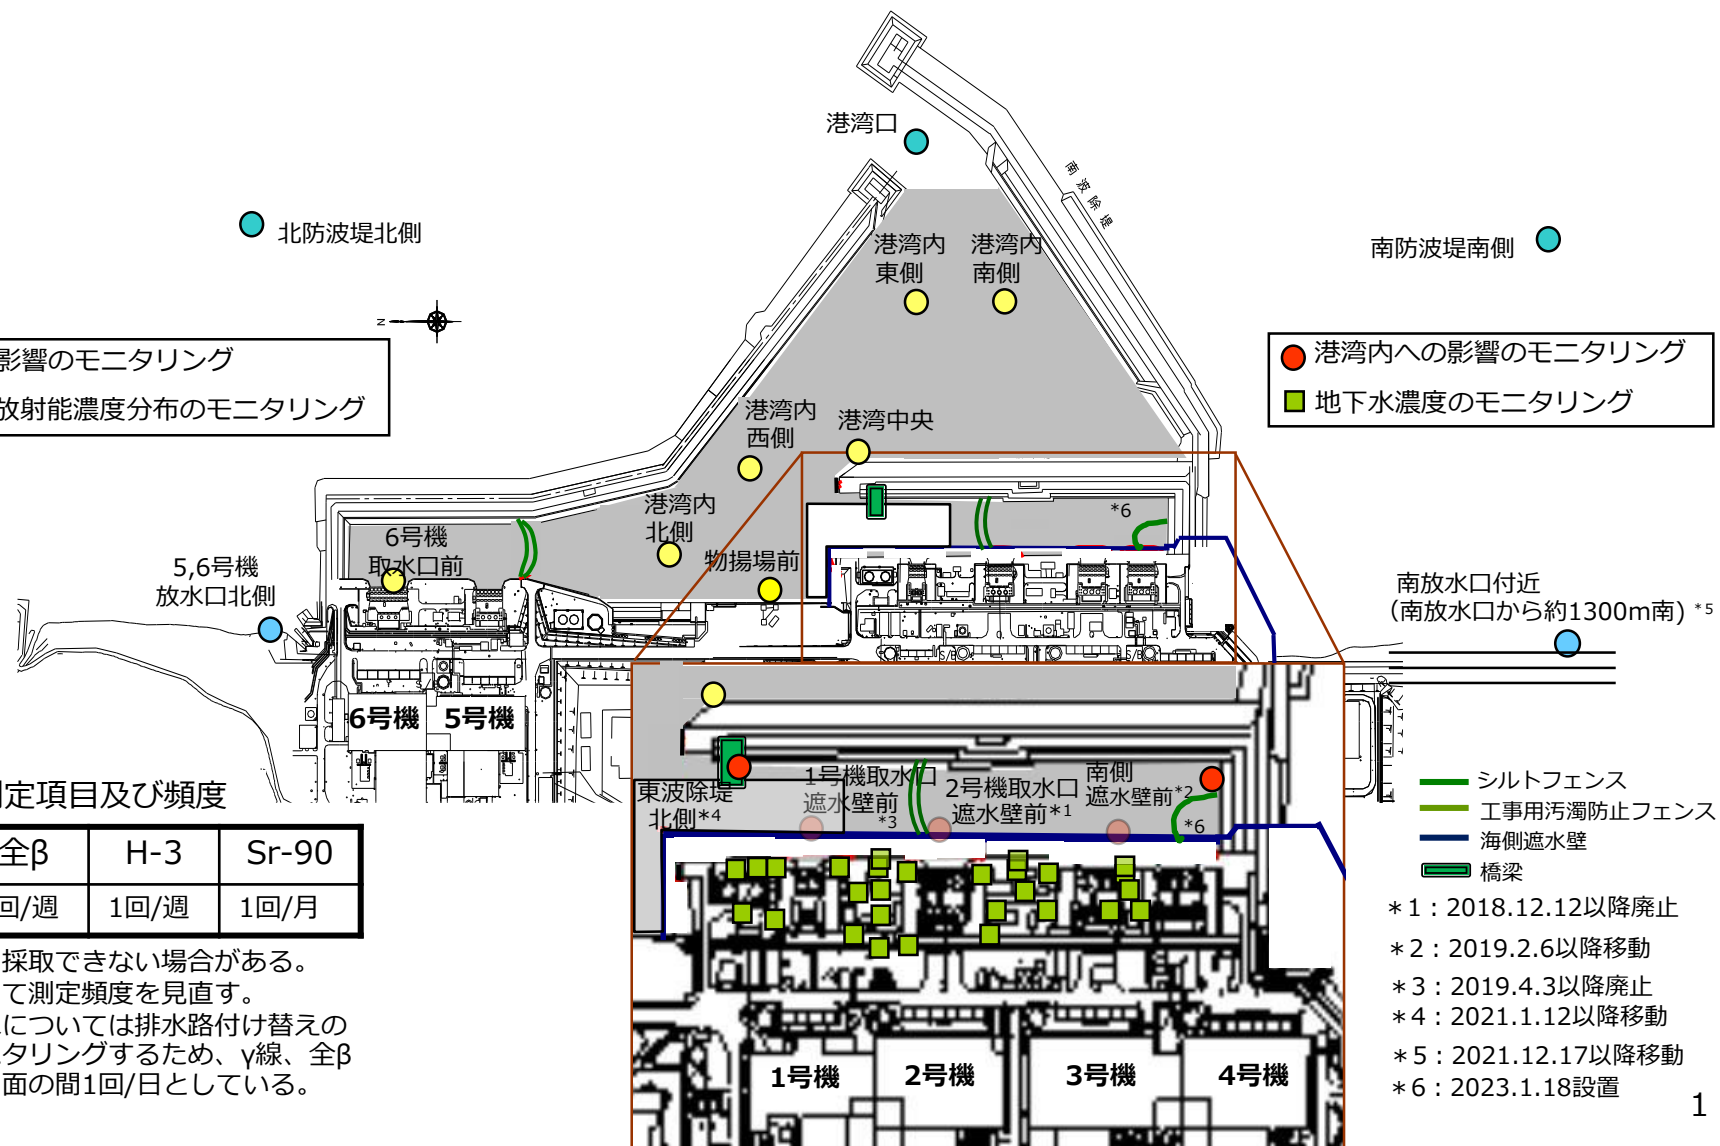
モニタリング計画（観測点の配置）

● 海洋への影響のモニタリング
● 港湾内の放射能濃度分布のモニタリング

● 港湾内への影響のモニタリング
■ 地下水濃度のモニタリング

● 南放水口付近
(南放水口から約1300m南) *5

- シルトフェンス
- 工事用汚濁防止フェンス
- 海側遮水壁
- 橋梁

- * 1 : 2018.12.12以降廃止
- * 2 : 2019.2.6以降移動
- * 3 : 2019.4.3以降廃止
- * 4 : 2021.1.12以降移動
- * 5 : 2021.12.17以降移動
- * 6 : 2023.1.18設置

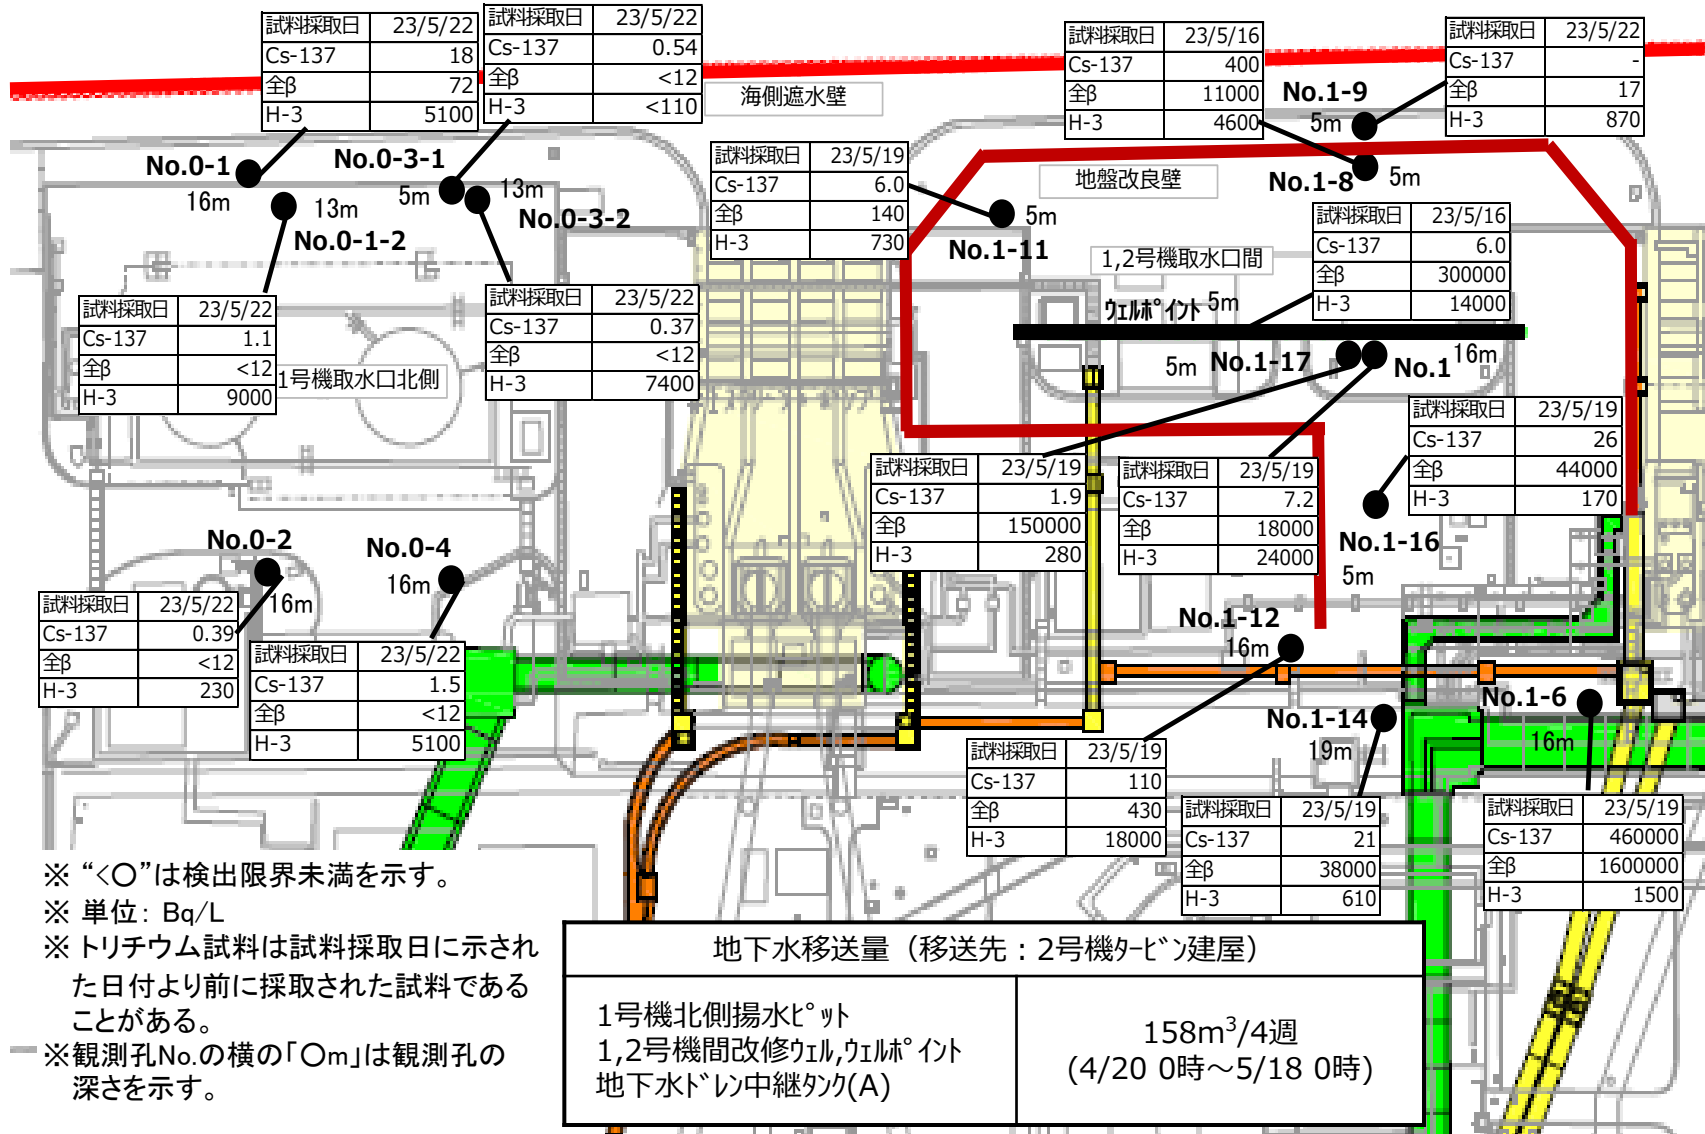
<1号機取水口北側、1,2号機取水口間>

※ “<O”は検出限界未満を示す。

※ 単位: Bq/L

※ トリチウム試料は試料採取日に示された日付より前に採取された試料であることがある。

※ 観測孔No.の横の「Om」は観測孔の深さを示す。

No.0-3-2、No.1、No.1-6については、変動調査中。

- H-3濃度は、全観測孔で告示濃度60000Bq/Lを下回り、全体としては横ばい又は低下傾向の観測孔が多い。
- 全β濃度は、全体としては横ばい傾向にあるが、2020.4以降に一時的な上昇が見られ、現在においてもNo.0-1-2、No.0-3-1、No.0-3-2、No.0-4 など多くの観測孔で上下動が見られるため、引き続き傾向を注視していく。

- H-3濃度は、全観測孔で告示濃度60000Bq/Lを下回り、No.1-14、No.1-16、No.1-17など上下動が見られる観測孔もあるが、全体的に横ばい又は低下傾向の観測孔が多い。
- 全β濃度は、全体としては横ばい傾向にあるが、No.1-6、No.1-9、No.1-11、No.1-12、No.1-14、No.1-16、No.1-17など多くの観測孔で上下動が見られるため、引き続き傾向を注視していく。

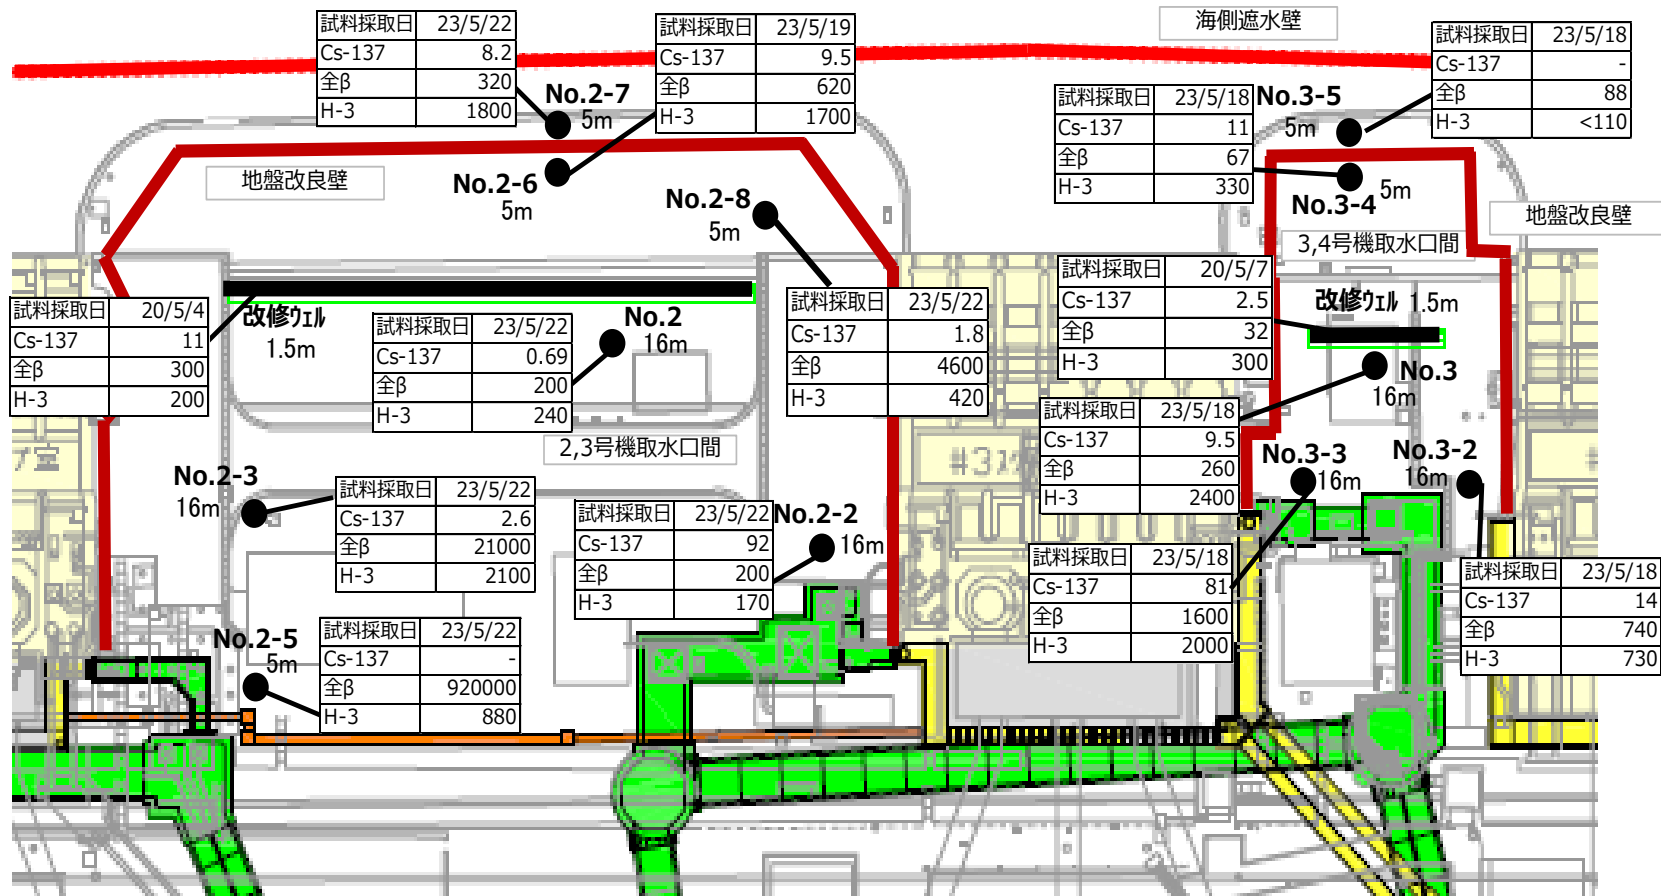
<2,3号機取水口間、3,4号機取水口間>

- ※ “<”は検出限界未満を示す。
- ※ 単位: Bq/L
- ※ トリチウム試料は試料採取日に示された日付より前に採取された試料であることがある。
- ※ 観測孔No.の横の「Om」は観測孔の深さを示す。

2,3号機間改修ウエル 地下水ドレン中継タウ(B)	0.343m ³ /4週 (4/20 0時~5/18 0時)
3,4号機間改修ウエル	0m ³ /4週 (4/20 0時~5/18 0時)

- H-3濃度は、全観測孔で告示濃度60000Bq/Lを下回り、No.2-3、No.2-5、No.2-6、No.2-7など上下動が見られる観測孔もあるが、全体的に横ばいの観測孔が多い。
- 全β濃度は、全体としては横ばい傾向にあるが、No.2-5など上昇や変動が見られる観測孔もあり、引き続き傾向を注視していく。

- H-3濃度は、全観測孔で告示濃度60000Bq/Lを下回り、全体的に横ばい又は低下傾向の観測孔が多い。
- 全β濃度は、全体としては横ばいであるが、No.3-4、No.3-5 の観測孔で上下動がみられるため、引き続き傾向を注視していく。

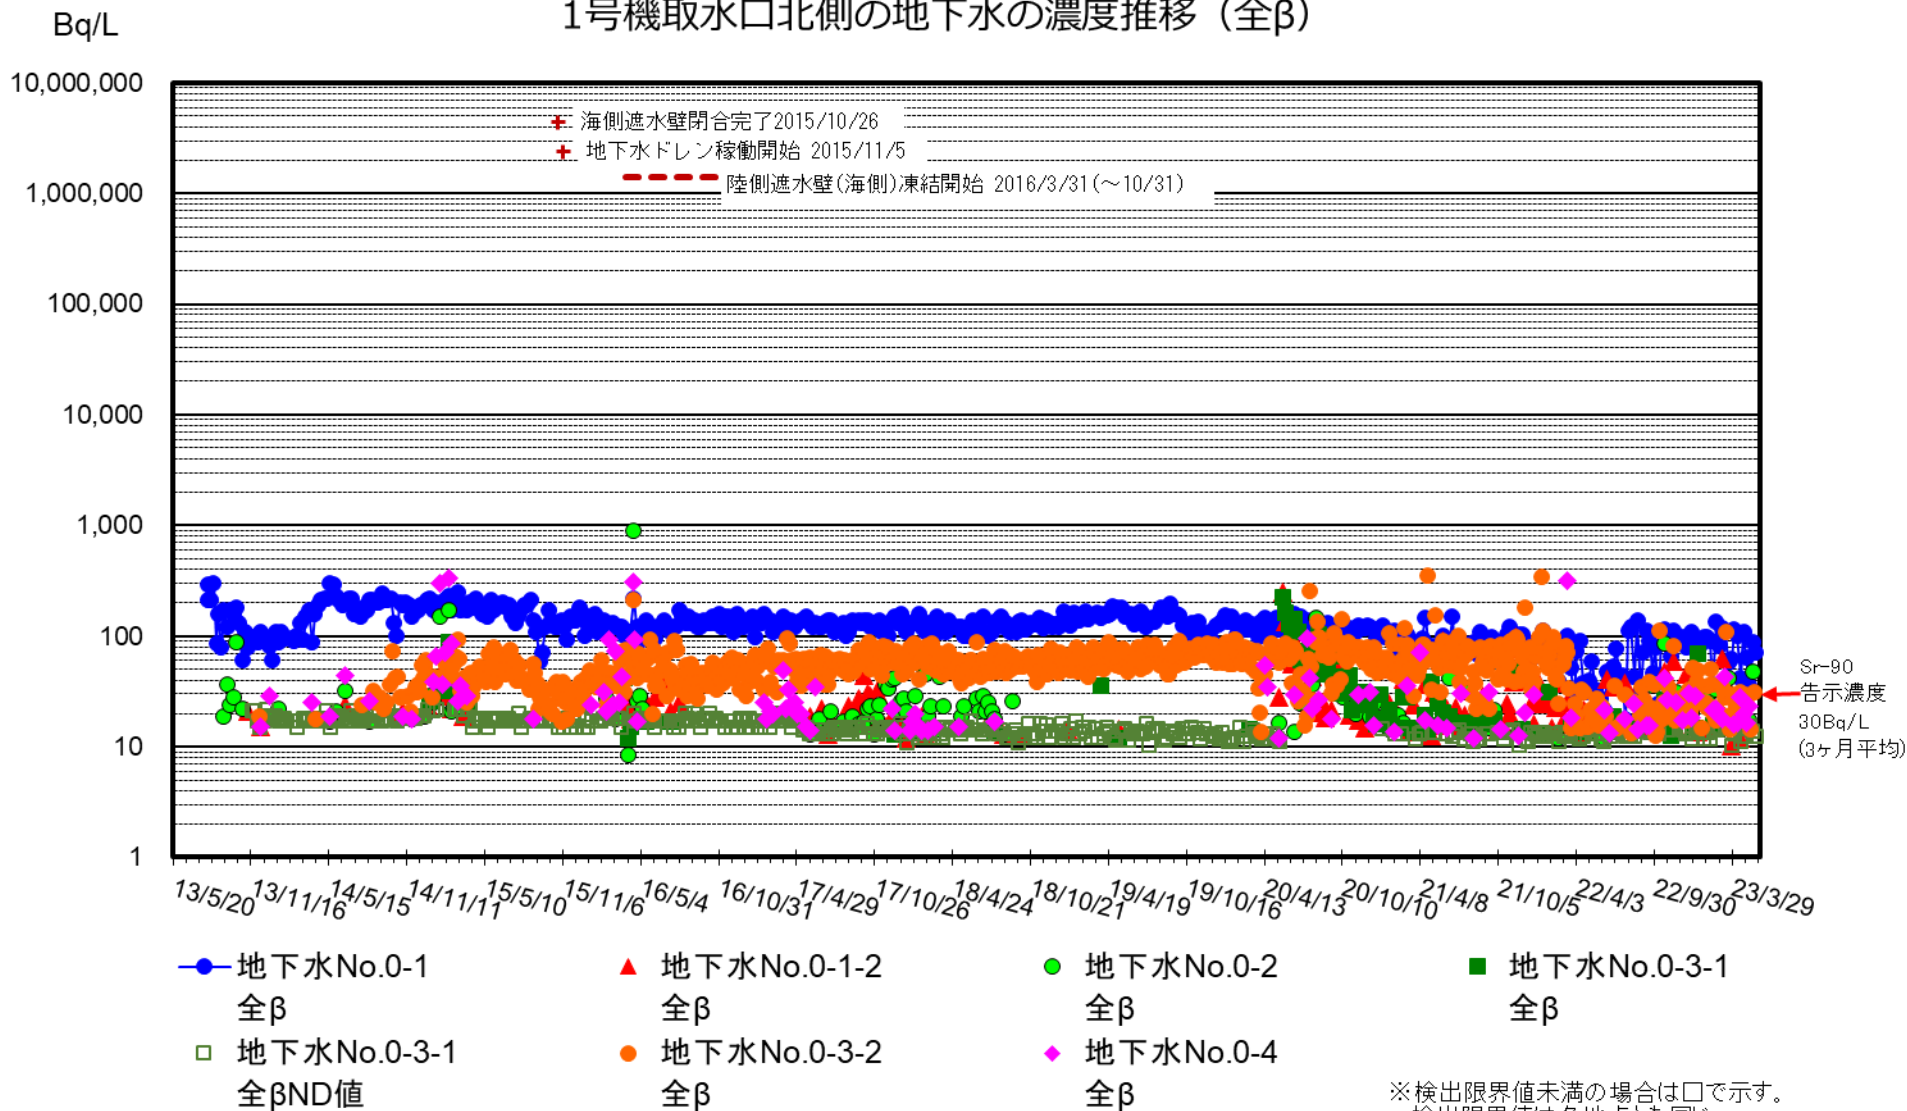
1号機取水口北側の地下水の濃度推移 (全β)

No.0-3-2について、変動調査を実施中。

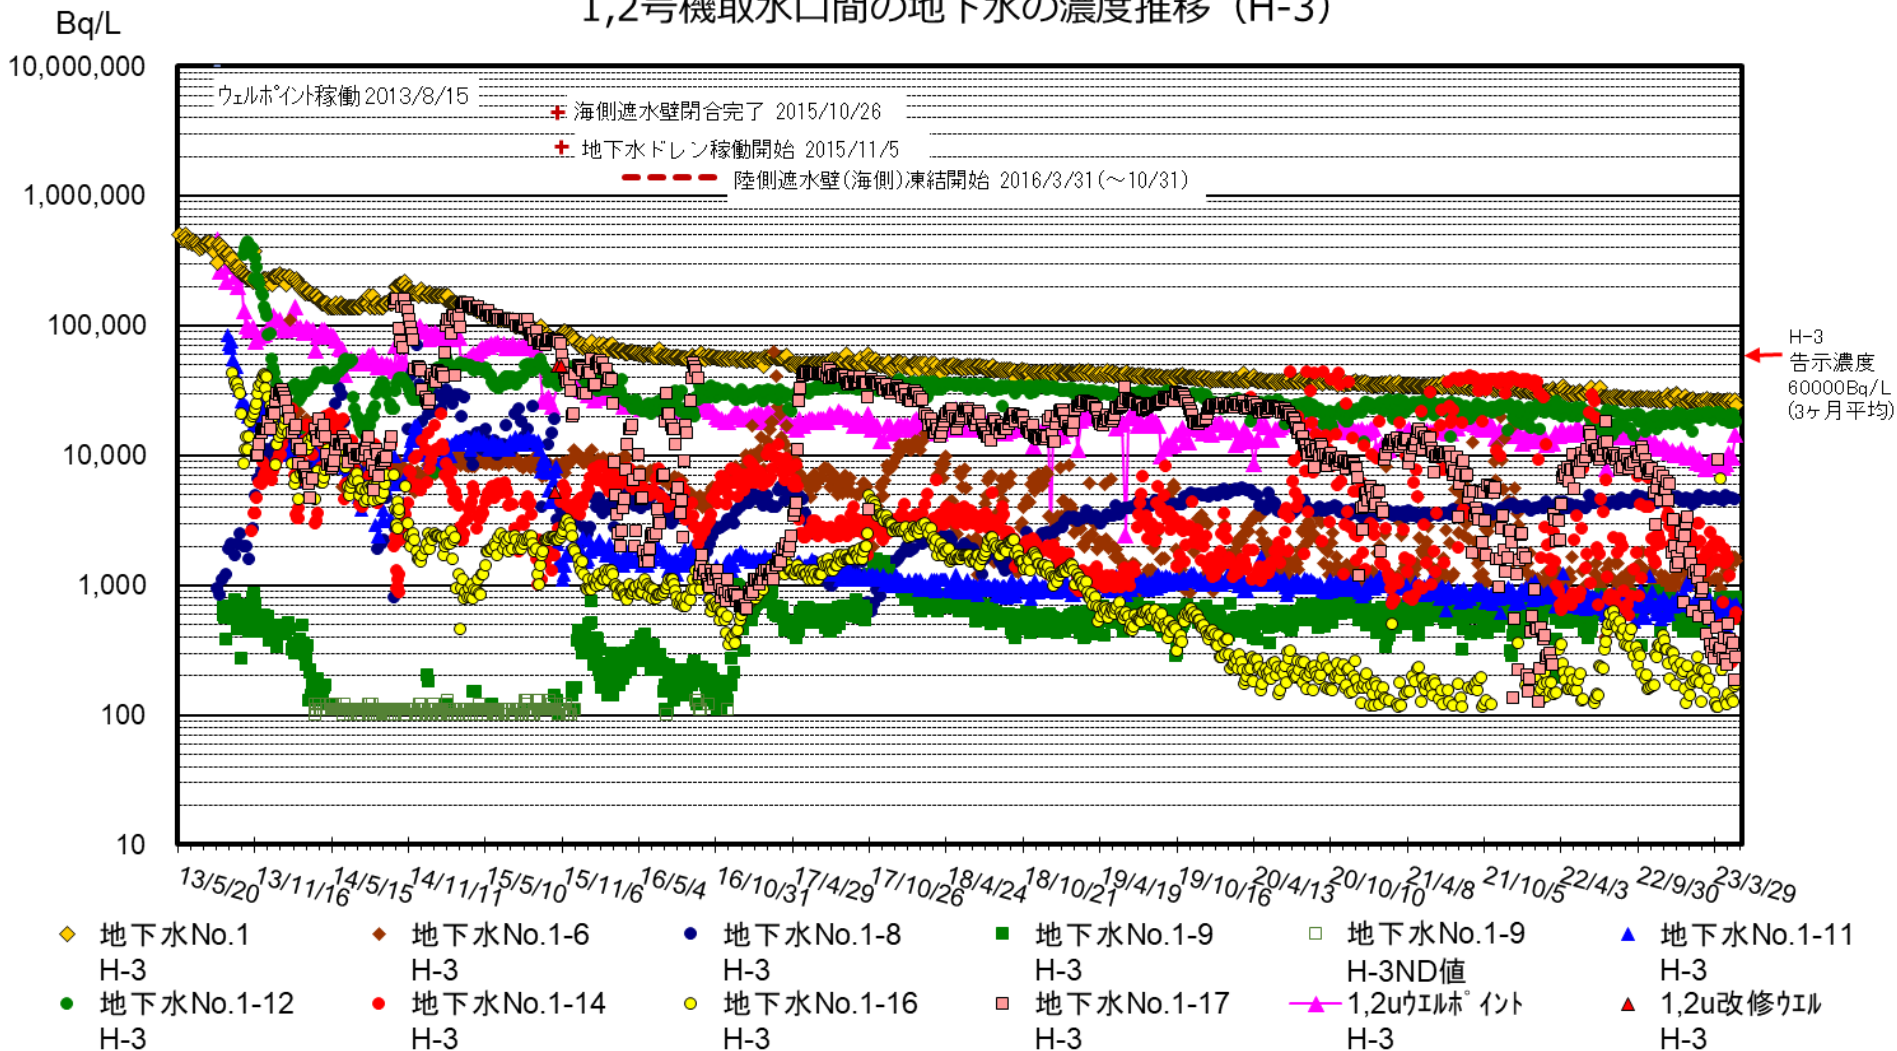
1,2号機取水口間の地下水の濃度推移 (H-3)

※検出限界値未満の場合は口で示す。検出限界値は各地点とも同じ。

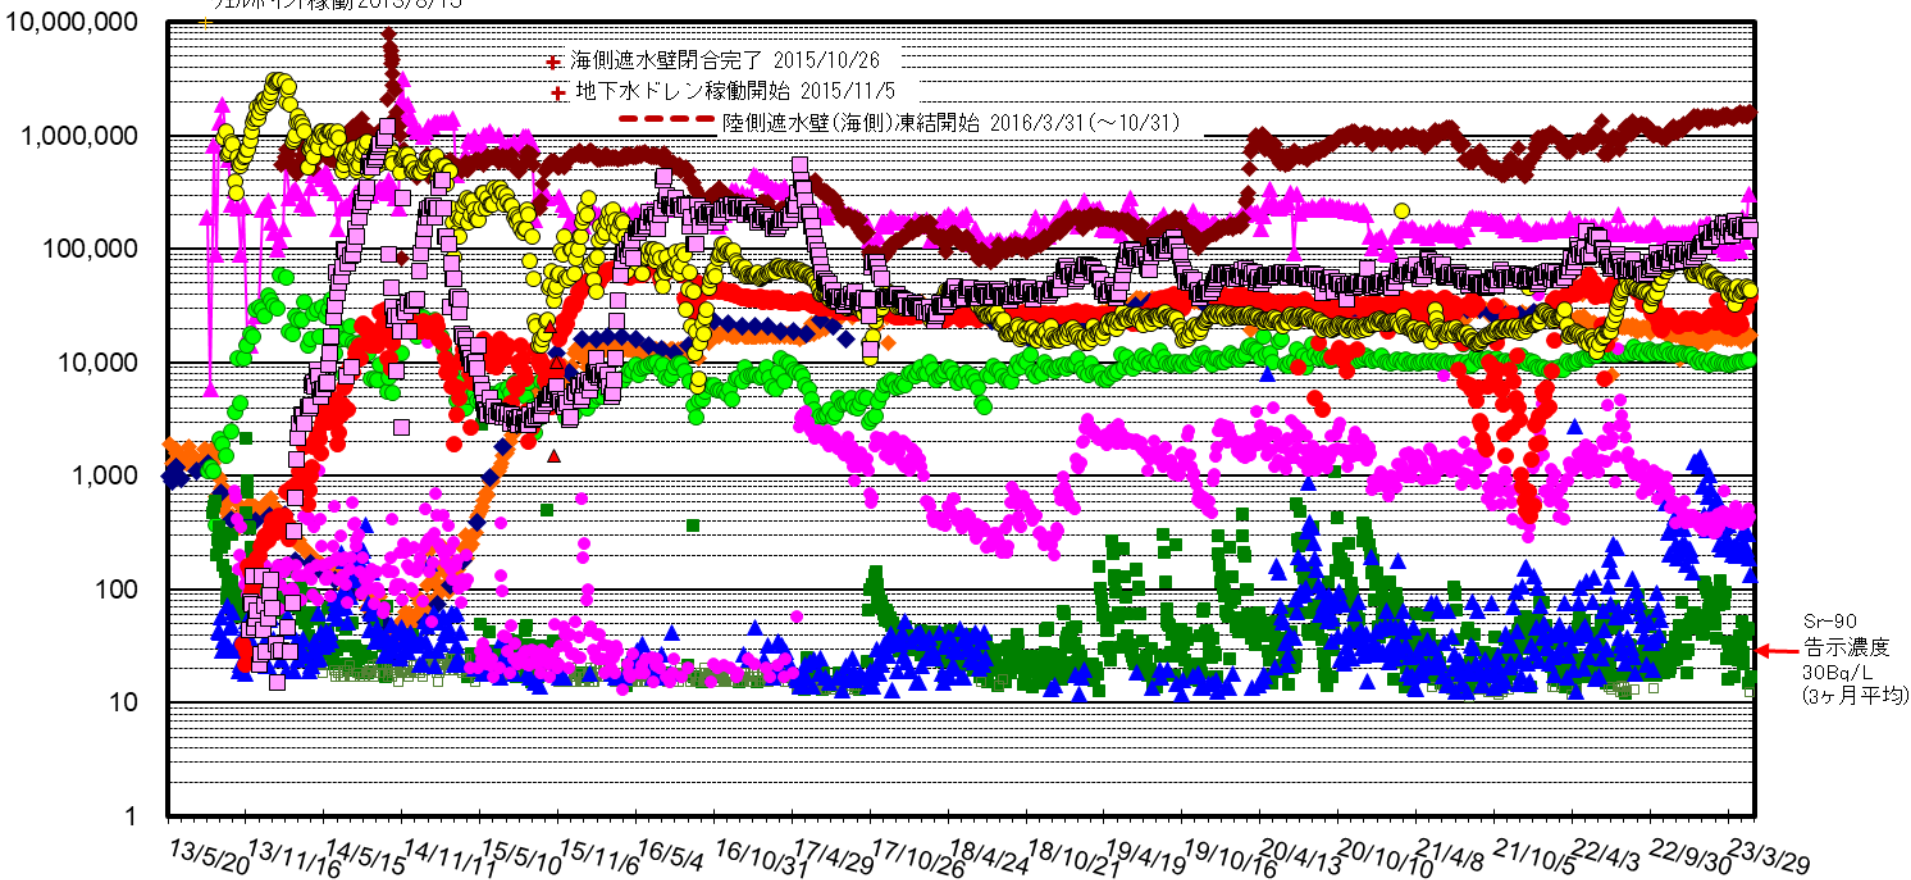
1,2号機取水口間の地下水の濃度推移 (全β、Sr-90)

ウェルポイント稼働 2013/8/15

- ◆ 地下水No.1 全β
- ◆ 地下水No.1 Sr-90
- ◆ 地下水No.1-6 全β
- 地下水No.1-8 全β
- 地下水No.1-9 全β
- 地下水No.1-9 全βNND値
- ▲ 地下水No.1-11 全β
- 地下水No.1-12 全β
- 地下水No.1-14 全β
- 地下水No.1-16 全β
- 地下水No.1-17 全β
- ▲ 1,2uウェルポイント 全β
- ▲ 1,2u改修ウェルポイント 全β

※ 検出限界値未満の場合は□で示す。検出限界値は各地点とも同じ。

No.1、No.1-6について、変動調査を実施中。

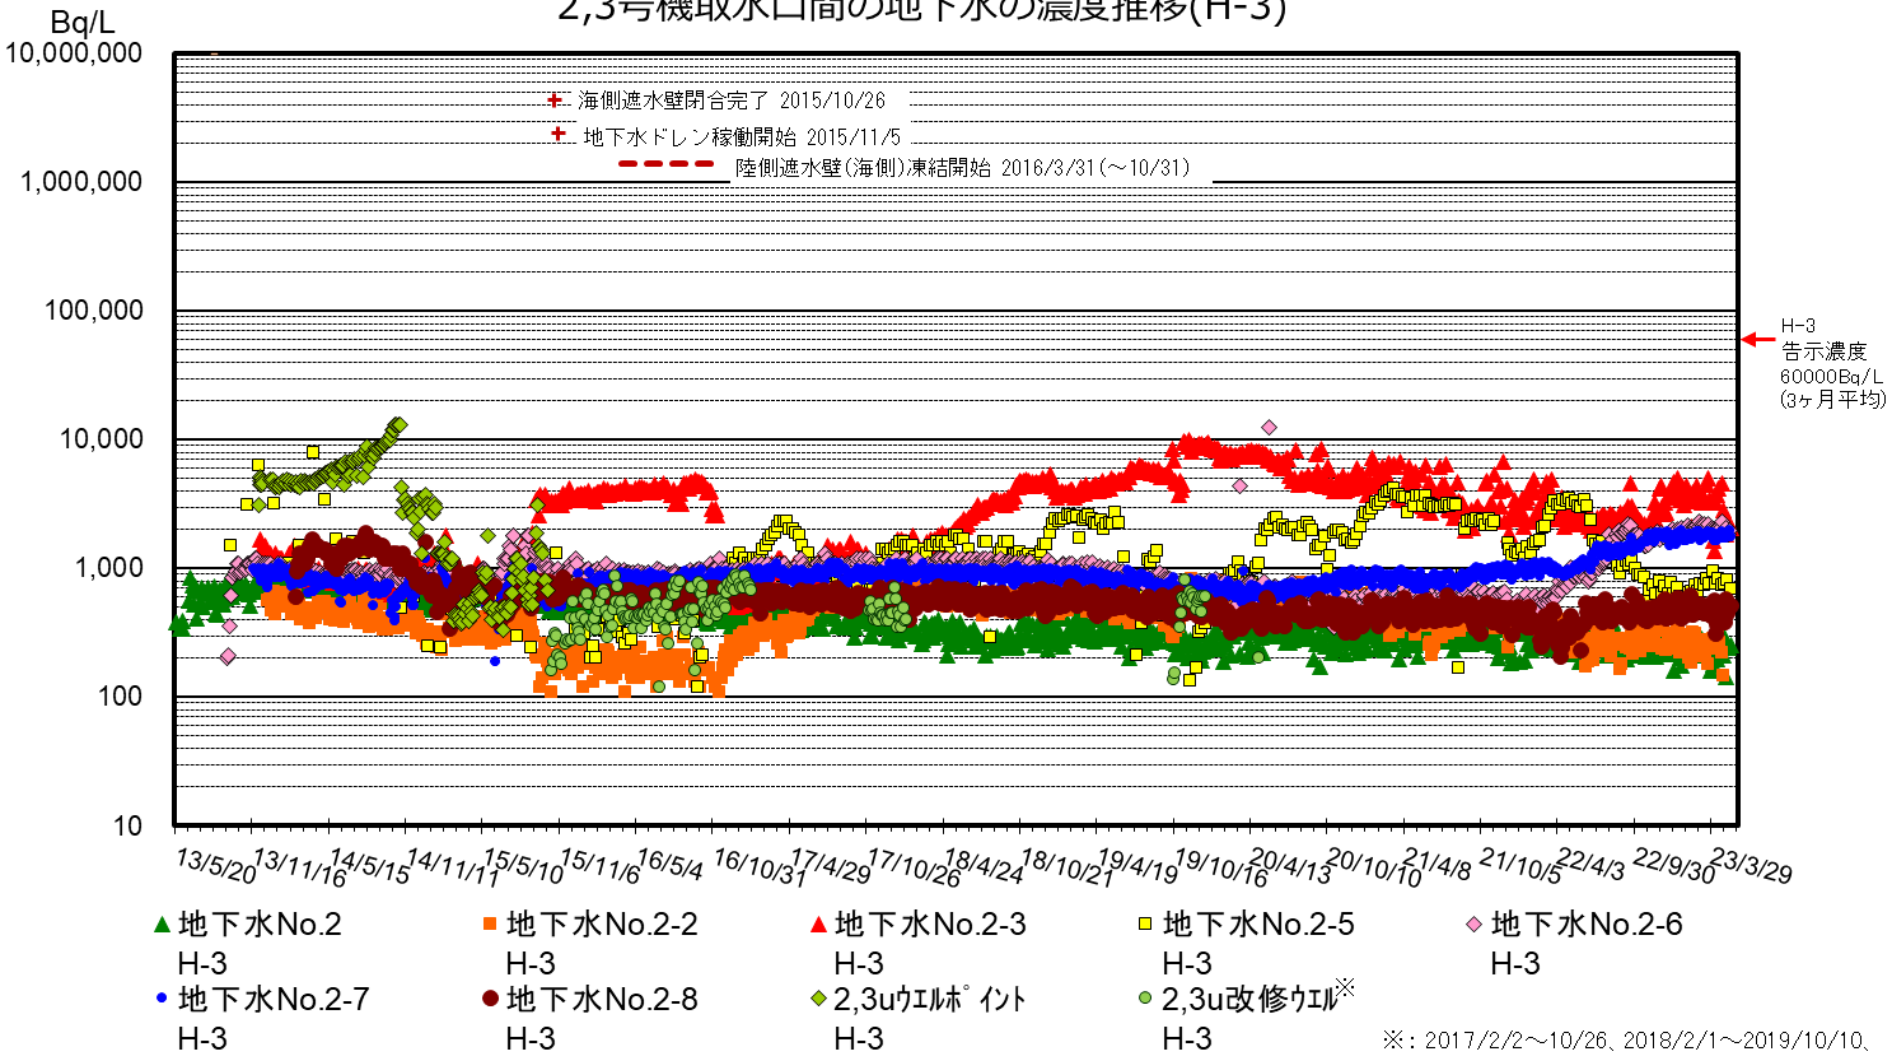
2,3号機取水口間の地下水の濃度推移(H-3)

※: 2017/2/2~10/26、2018/2/1~2019/10/10、
 2020/1/2~2020/4/27揚水停止のため採取して
 いない。

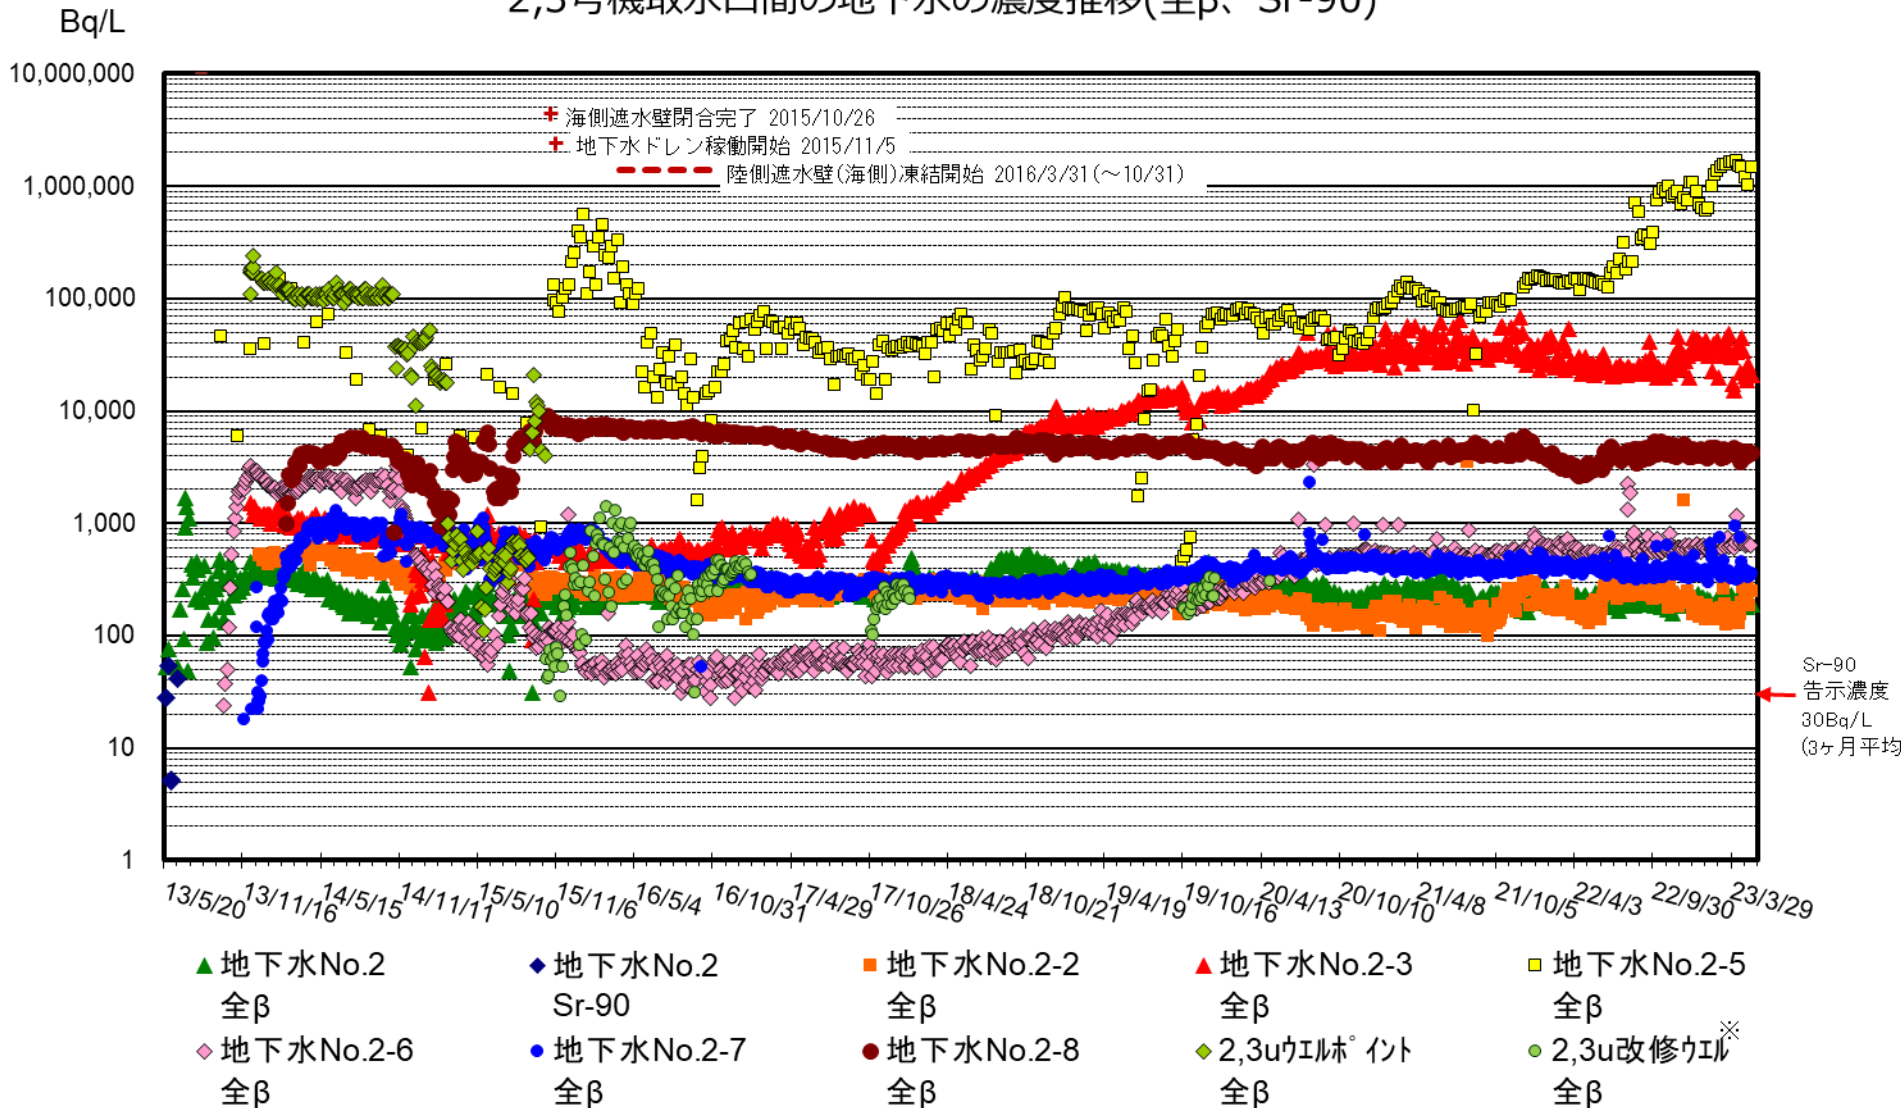
2,3号機取水口間の地下水の濃度推移(全β、Sr-90)

※: 2017/2/2~10/26、2018/2/1~2019/10/10、2020/1/2~2020/4/27揚水停止のため採取していない。
 2020/5/7~揚水実績がないため採取中止。

No.2-5、No.2-6について、変動調査を実施中。

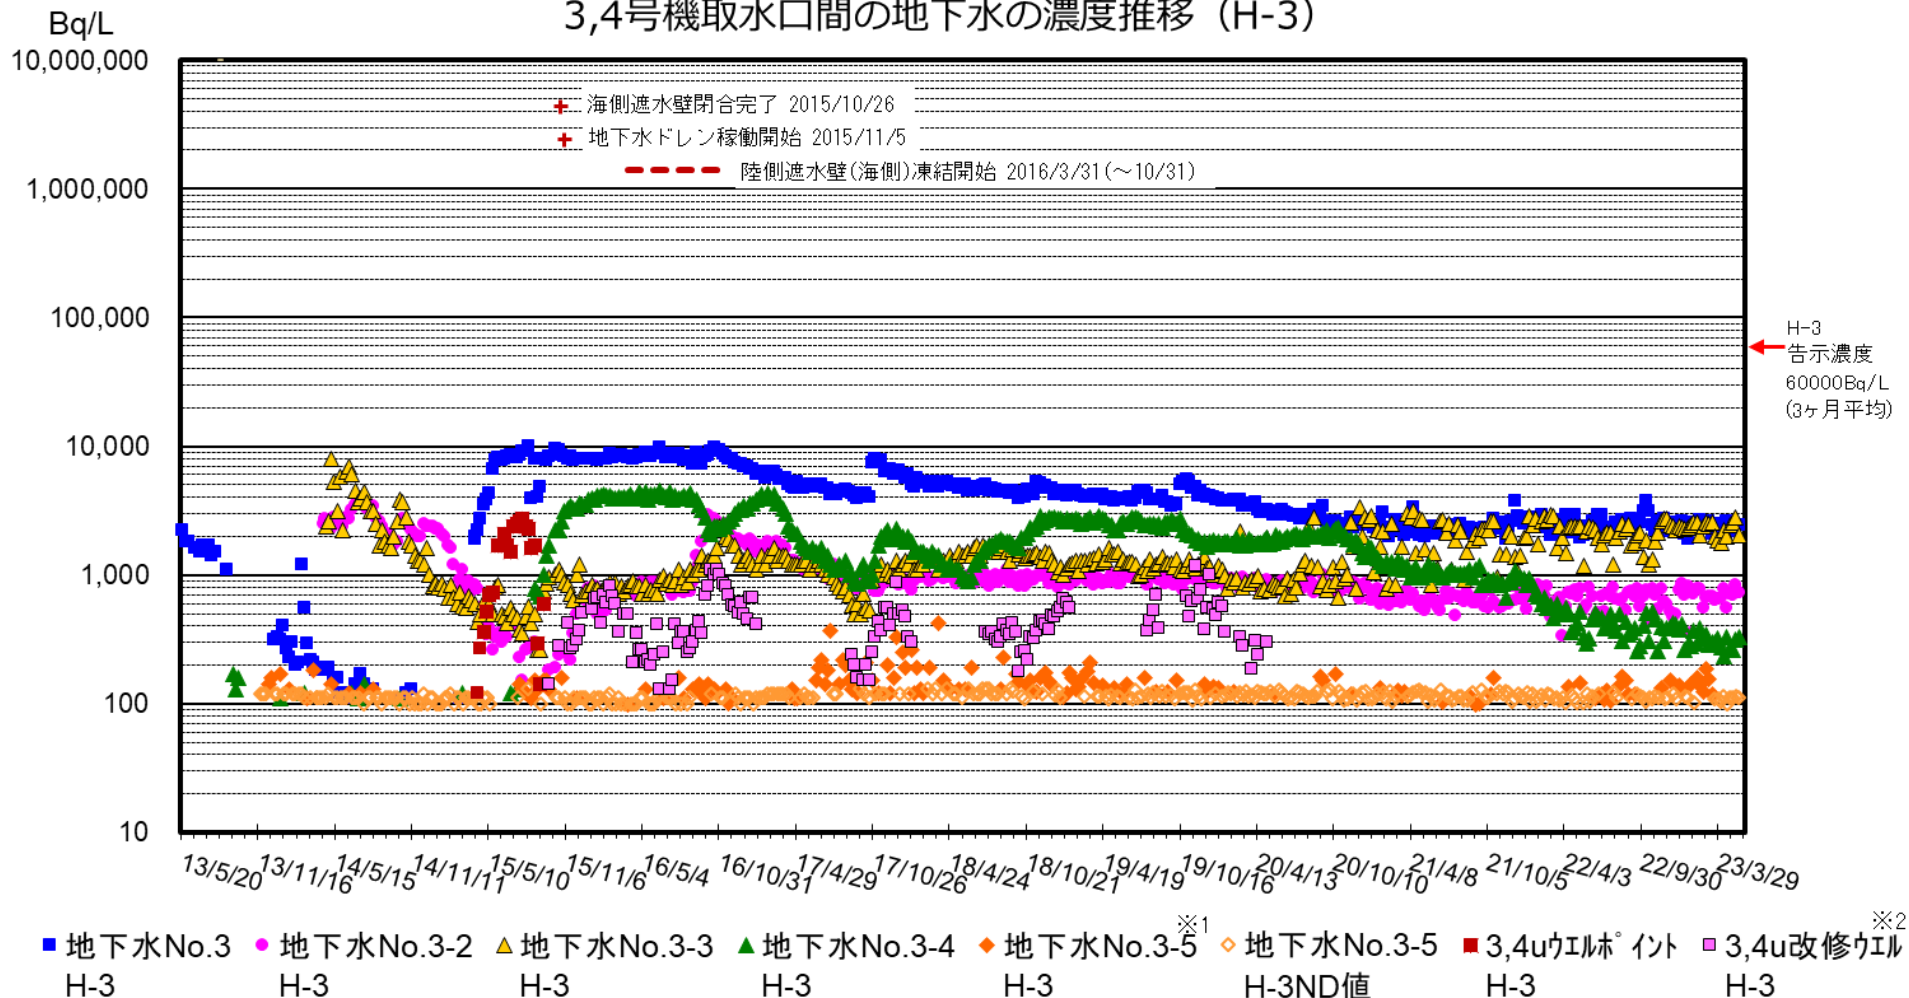
3,4号機取水口間の地下水の濃度推移 (H-3)

※ 検出限界値未満の場合は◇で示す。検出限界値は各地点とも同じ。

※1: 2015/5/20~7/8 水位低下のため採取できず。

※2: 2015/10/15,29,11/5 水位低下のため採取できず。2018/2/1~2018/7/12,2019/2/7~2019/7/25,2019/9/5~10/24,2020/2/6~2/27,3/19~3/26 揚水停止のため採取していない。2020/5/14~揚水実績がないため採取中止。

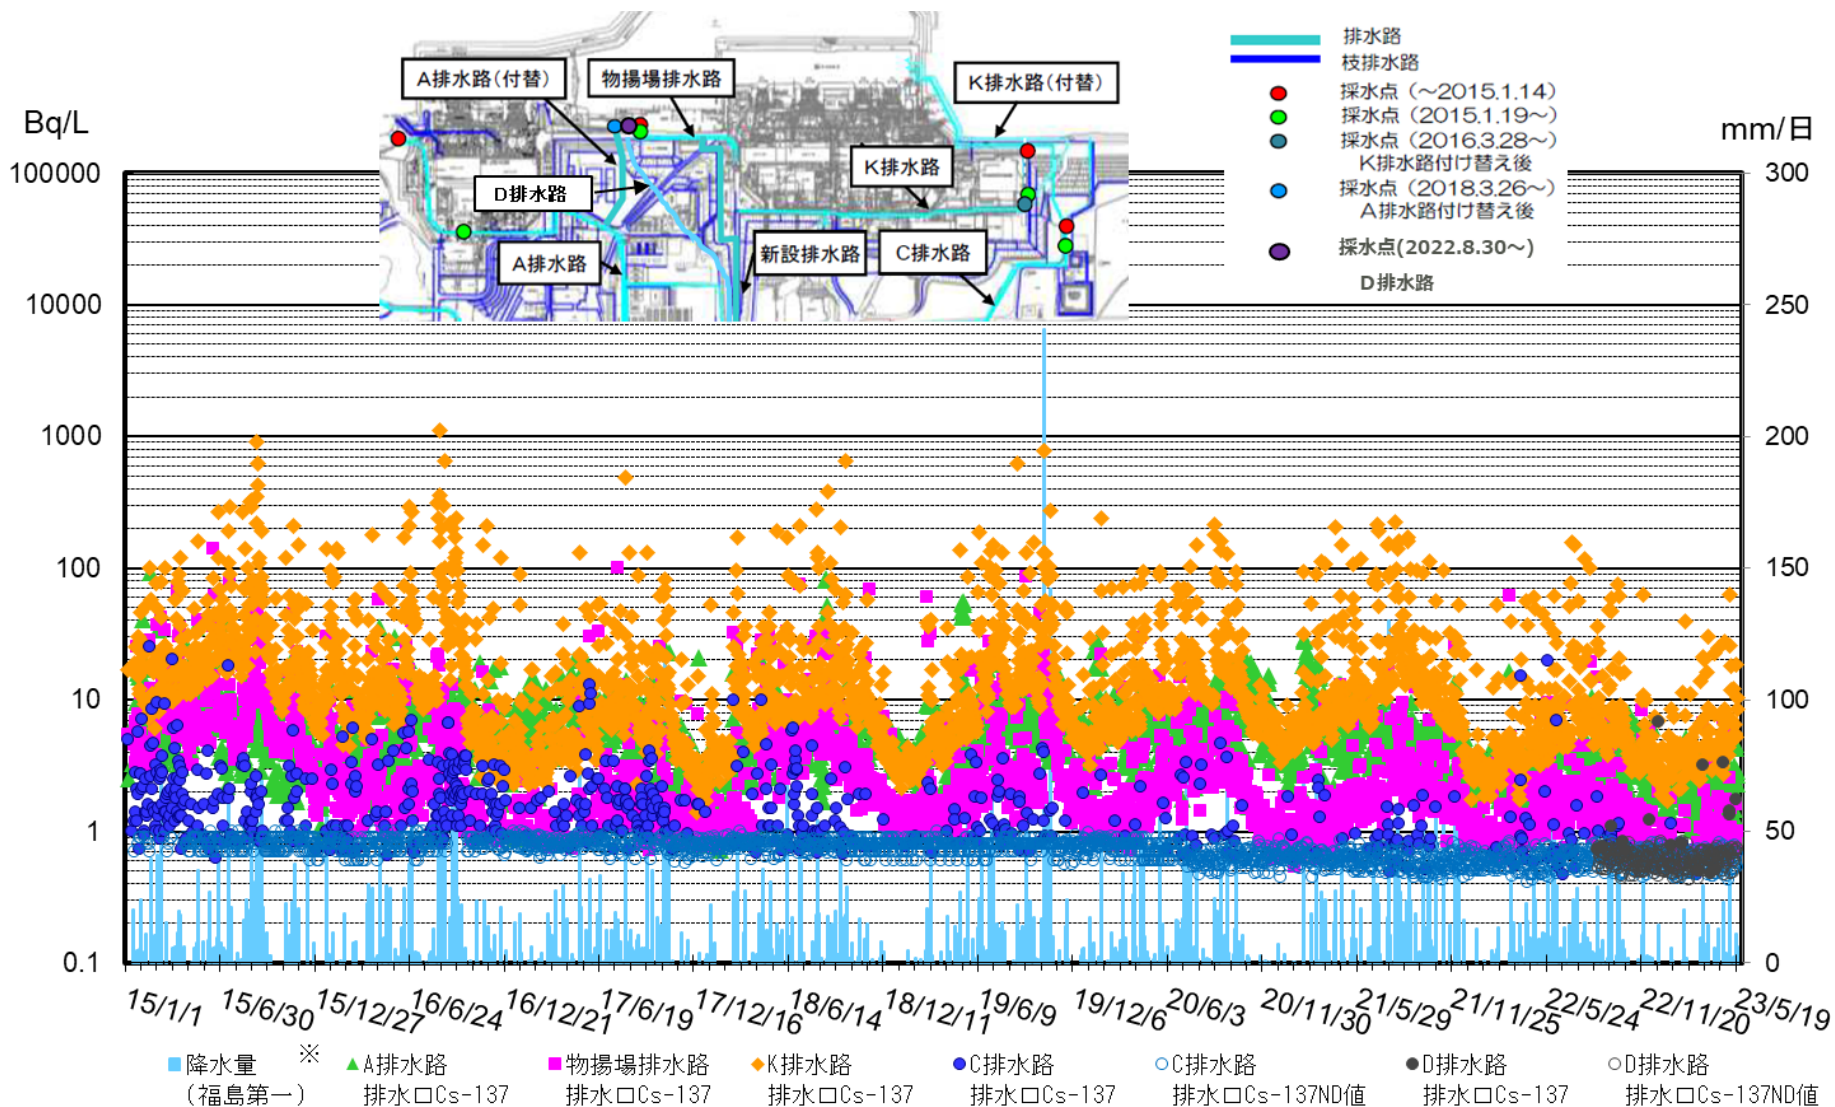
排水路の排水の濃度推移 (Cs-137)

※: 2017/5/13~5/15 欠測につき浪江アマダスのデータを使用。

注: 検出限界値未満の場合は○で示す。検出限界値は各地点とも同等。

- 道路・排水路の土砂回収を実施中。
- 全体的に横ばい傾向にある。
- Cs-137濃度、全β濃度は降雨時に上昇する傾向にある。

- 道路・排水路の土砂回収を実施中、排水路及び枝管に浄化材を設置中。
- Cs-137濃度、全β濃度は横ばい傾向にあるが、降雨時に上昇する傾向にある。
- H-3濃度は低下傾向にあったが、2017.9以降横ばい傾向となっている。

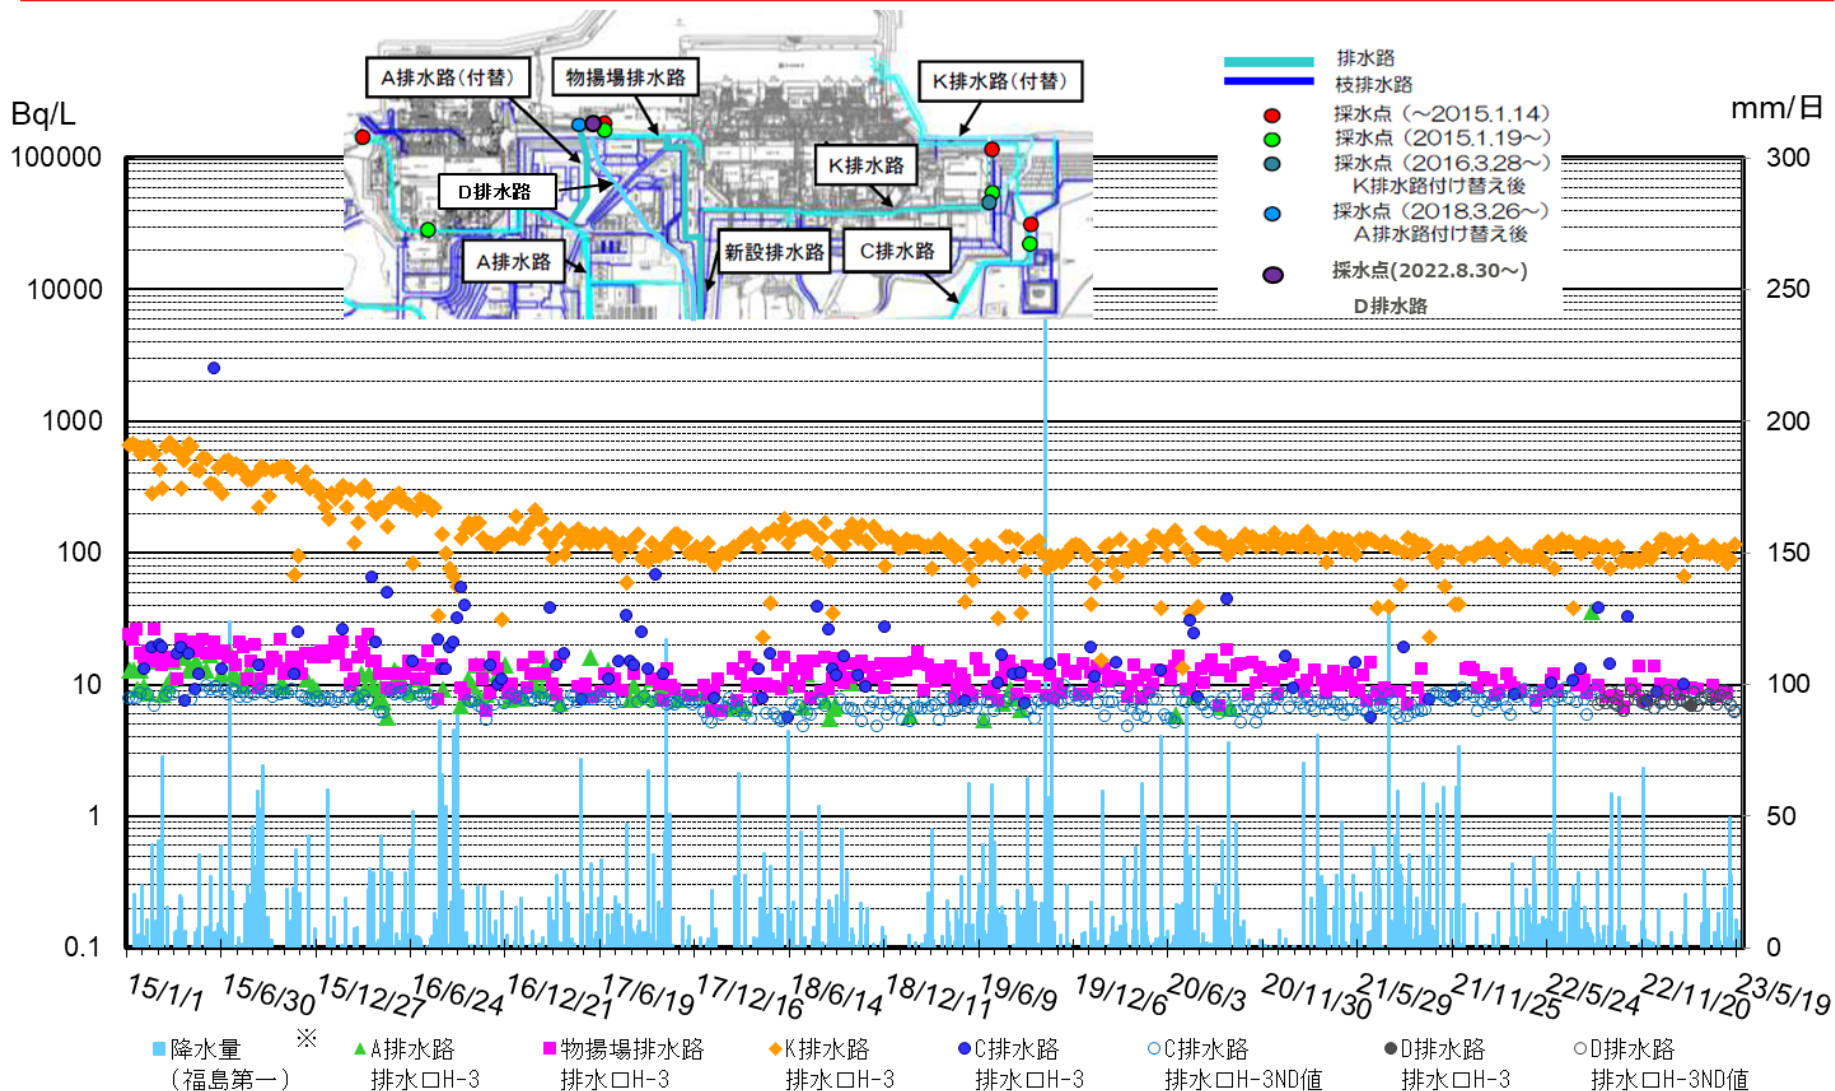
排水路の排水の濃度推移 (H-3)

※:2017/5/13～5/15 欠測につき浪江アタスのデータを使用。

注: 検出限界値未満の場合は○で示す。検出限界値は各地点とも同じ。
