タービン建屋東側における 地下水及び海水中の放射性物質濃度の状況について

2023/05/25

東京電力ホールディングス株式会社

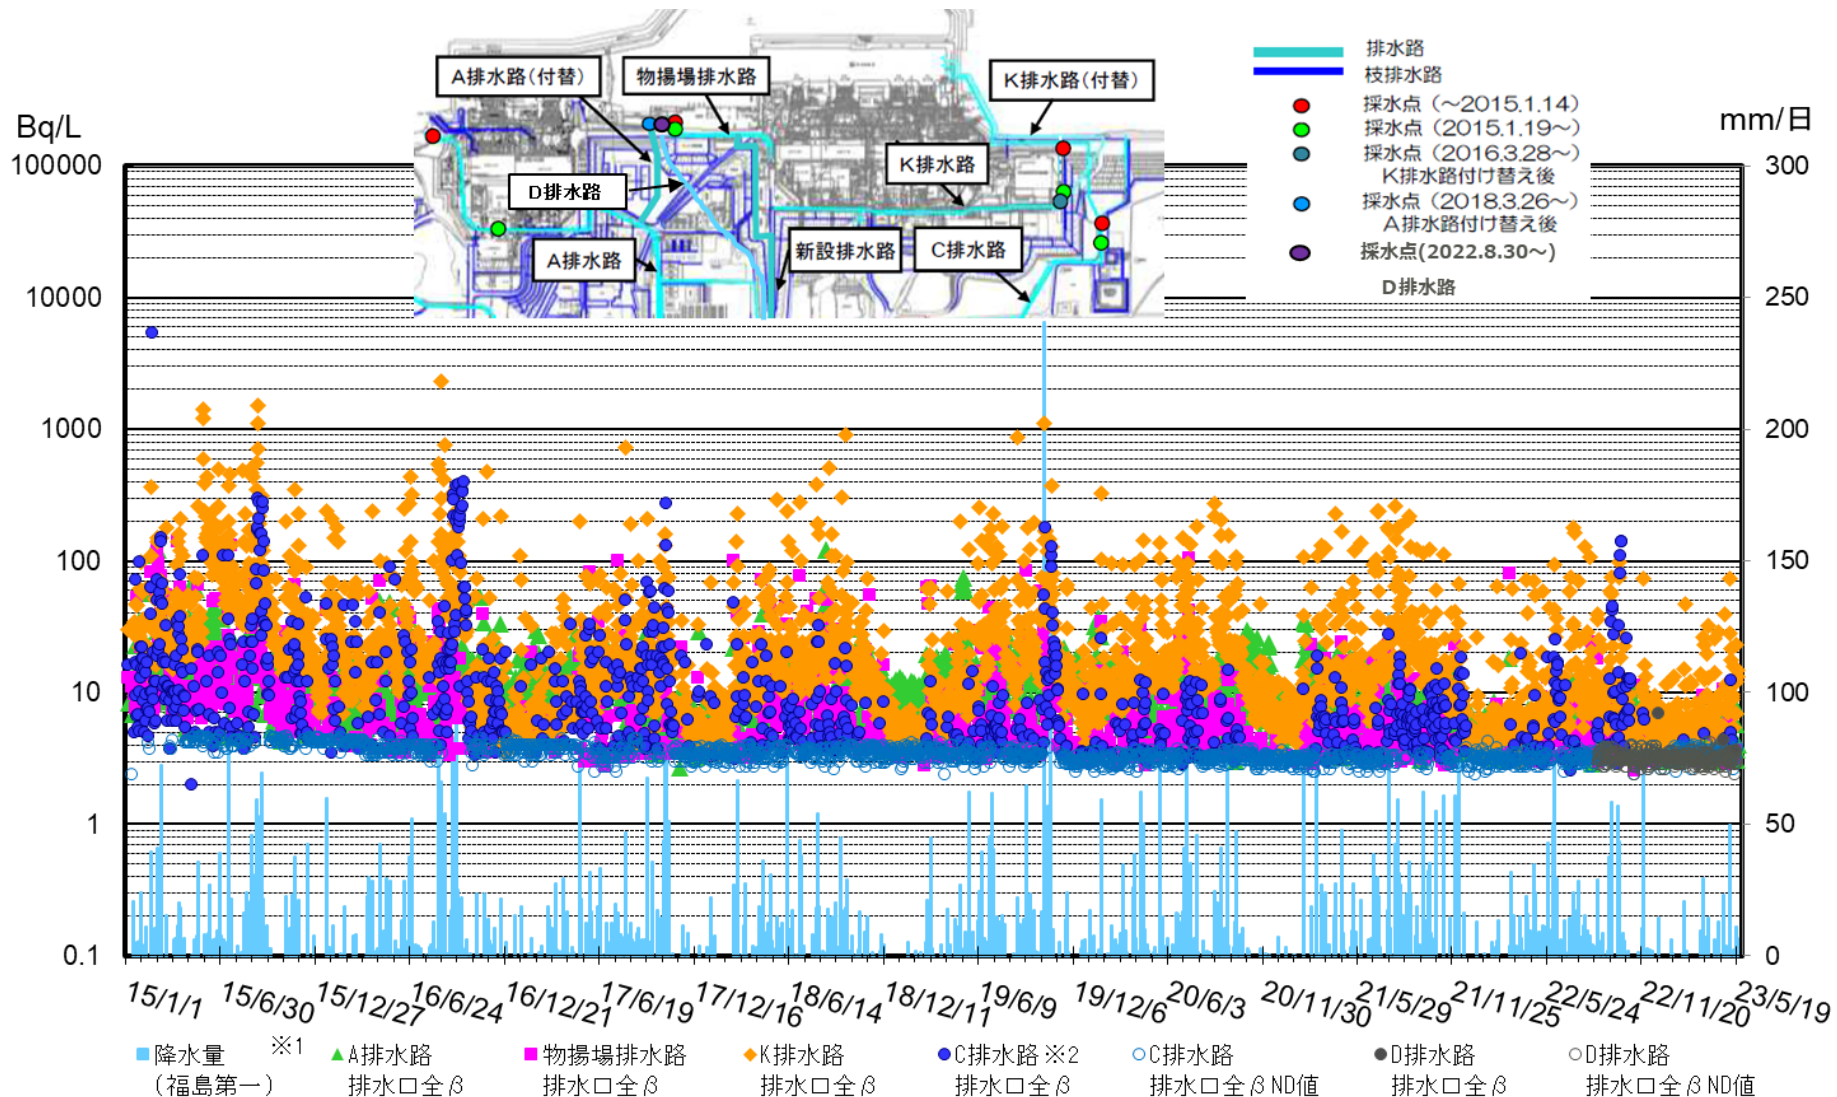
排水路の排水の濃度推移 (全β)

※1: 2017/5/13～5/15 欠測につき
浪江アタミのデータを使用。

注: 検出限界値未満の場合は○で示す。検出限界値は
各地点とも同じ。

※2: C排水路について2016/9/14～10/11は採水点の溜水を採水することに
より高めの数値となることがあった。(新設排水路への切替の影響)

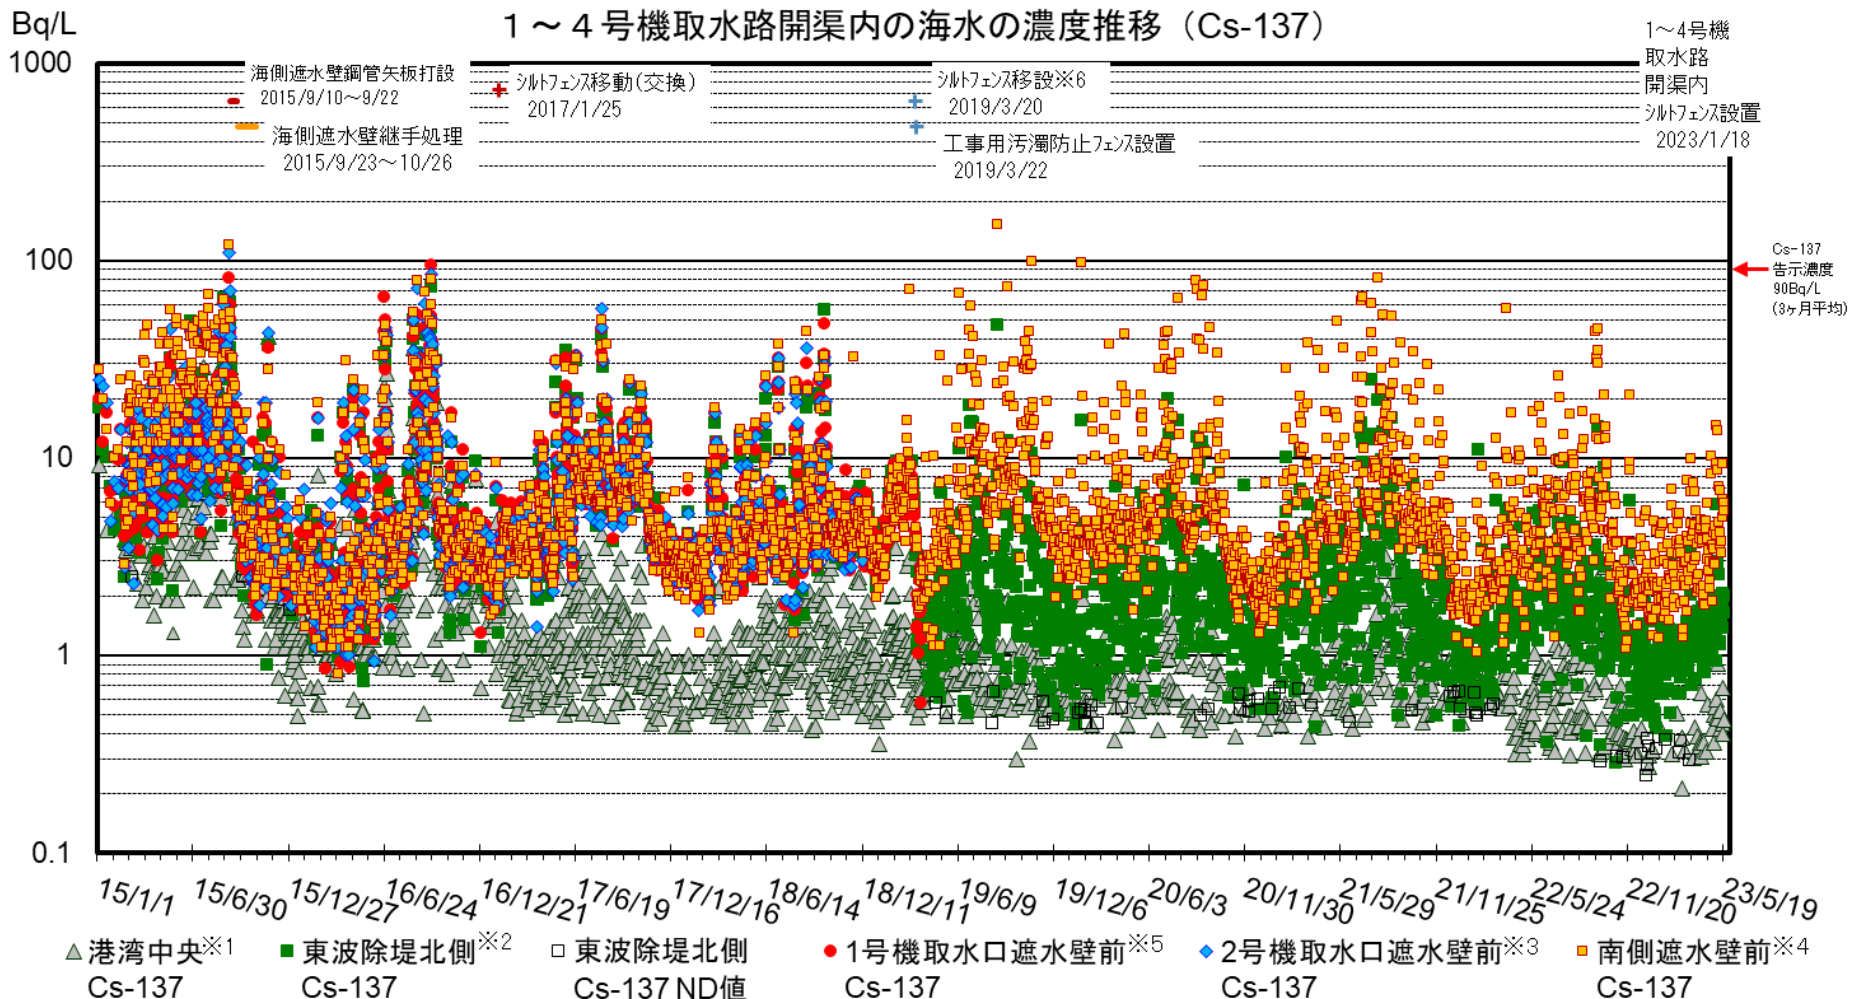
1～4号機取水路開渠内の海水の濃度推移 (1/3)

※1: 開渠外の採取点。 ※2: 2017/2/11以降、採取点を南に50m移動。2021/1/12以降、採取点を移動後の地点から北へ25m移動。

※3: 2018/12/12以降廃止。 ※4: 2019/2/6以降、採取点を南東に80m移動。

※5: 2019/4/3以降廃止。

※6: 2019/3/20、シルトフェンスを開渠北端より開渠中央へ移設。

注: 2016/1/19以降、検出限界値を見直し(3→0.7Bq/L)。2022/4/18以降、港湾中央の検出限界値を見直し(0.7→0.4Bq/L)。検出限界値未満の場合は口で示す。検出限界値は各地点とも同等。

- 告示濃度未満で推移しており、降雨時に一時的なCs-137濃度、Sr-90濃度の上昇が見られるが、長期的には低下傾向が見られる。
- 海側遮水壁鋼管矢板打設・継手処理の完了後、濃度の低下が見られる。
- メガフロート関連工事によりシルトフェンスを開渠中央へ移設した2019.3.20以降、Cs-137濃度について、南側遮水壁前が高め、東波除堤北側が低めで推移している。

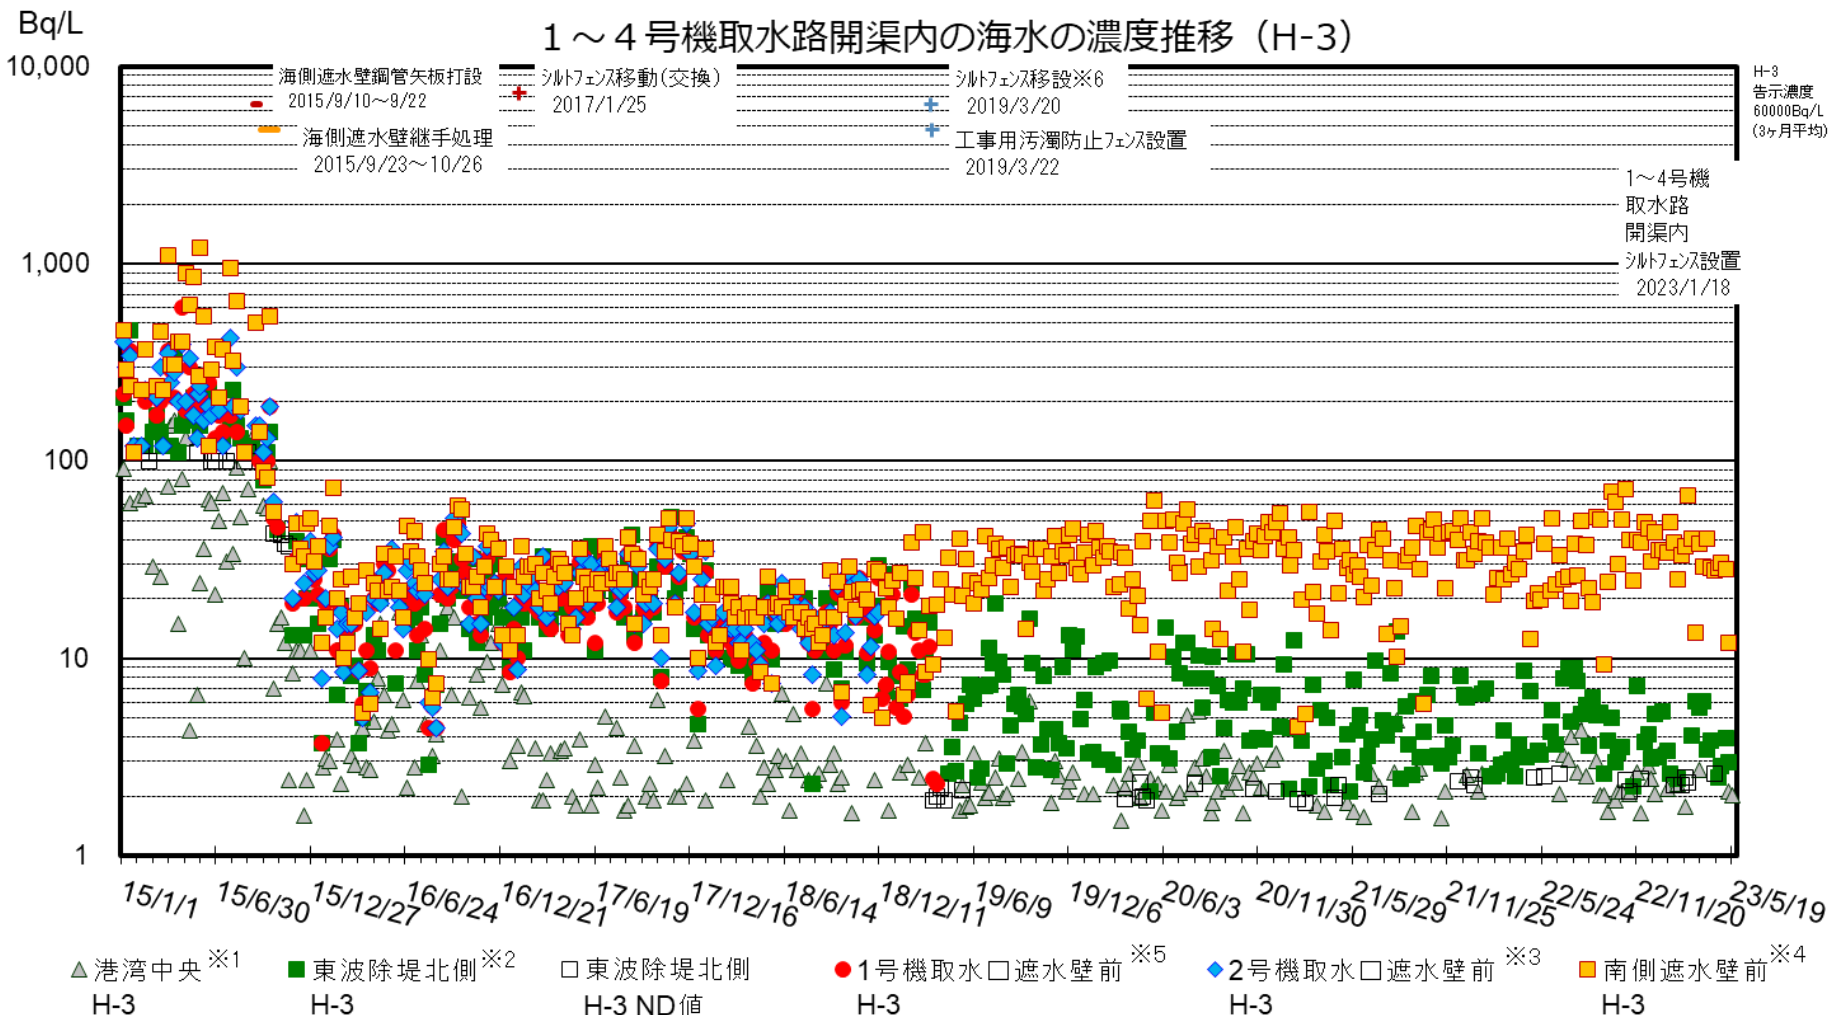
1～4号機取水路開渠内の海水の濃度推移 (2/3)

※1: 開渠外の採取点。 ※2: 2017/2/11以降、採取点を南に50m移動。2021/1/12以降、採取点を移動後の地点から北へ25m移動。
 ※3: 2018/12/12以降廃止。 ※4: 2019/2/6以降、採取点を南東に80m移動。 注: 2015/11/23以降、検出限界値を見直し(50→3Bq/L)。
 ※5: 2019/4/3以降廃止。 検出限界値未満の場合は□で示す。検出限界値は各地点とも同じ。(但し、港湾中央は2Bq/L)
 ※6: 2019/3/20、シルトフェンスを開渠北端より開渠中央へ移設。

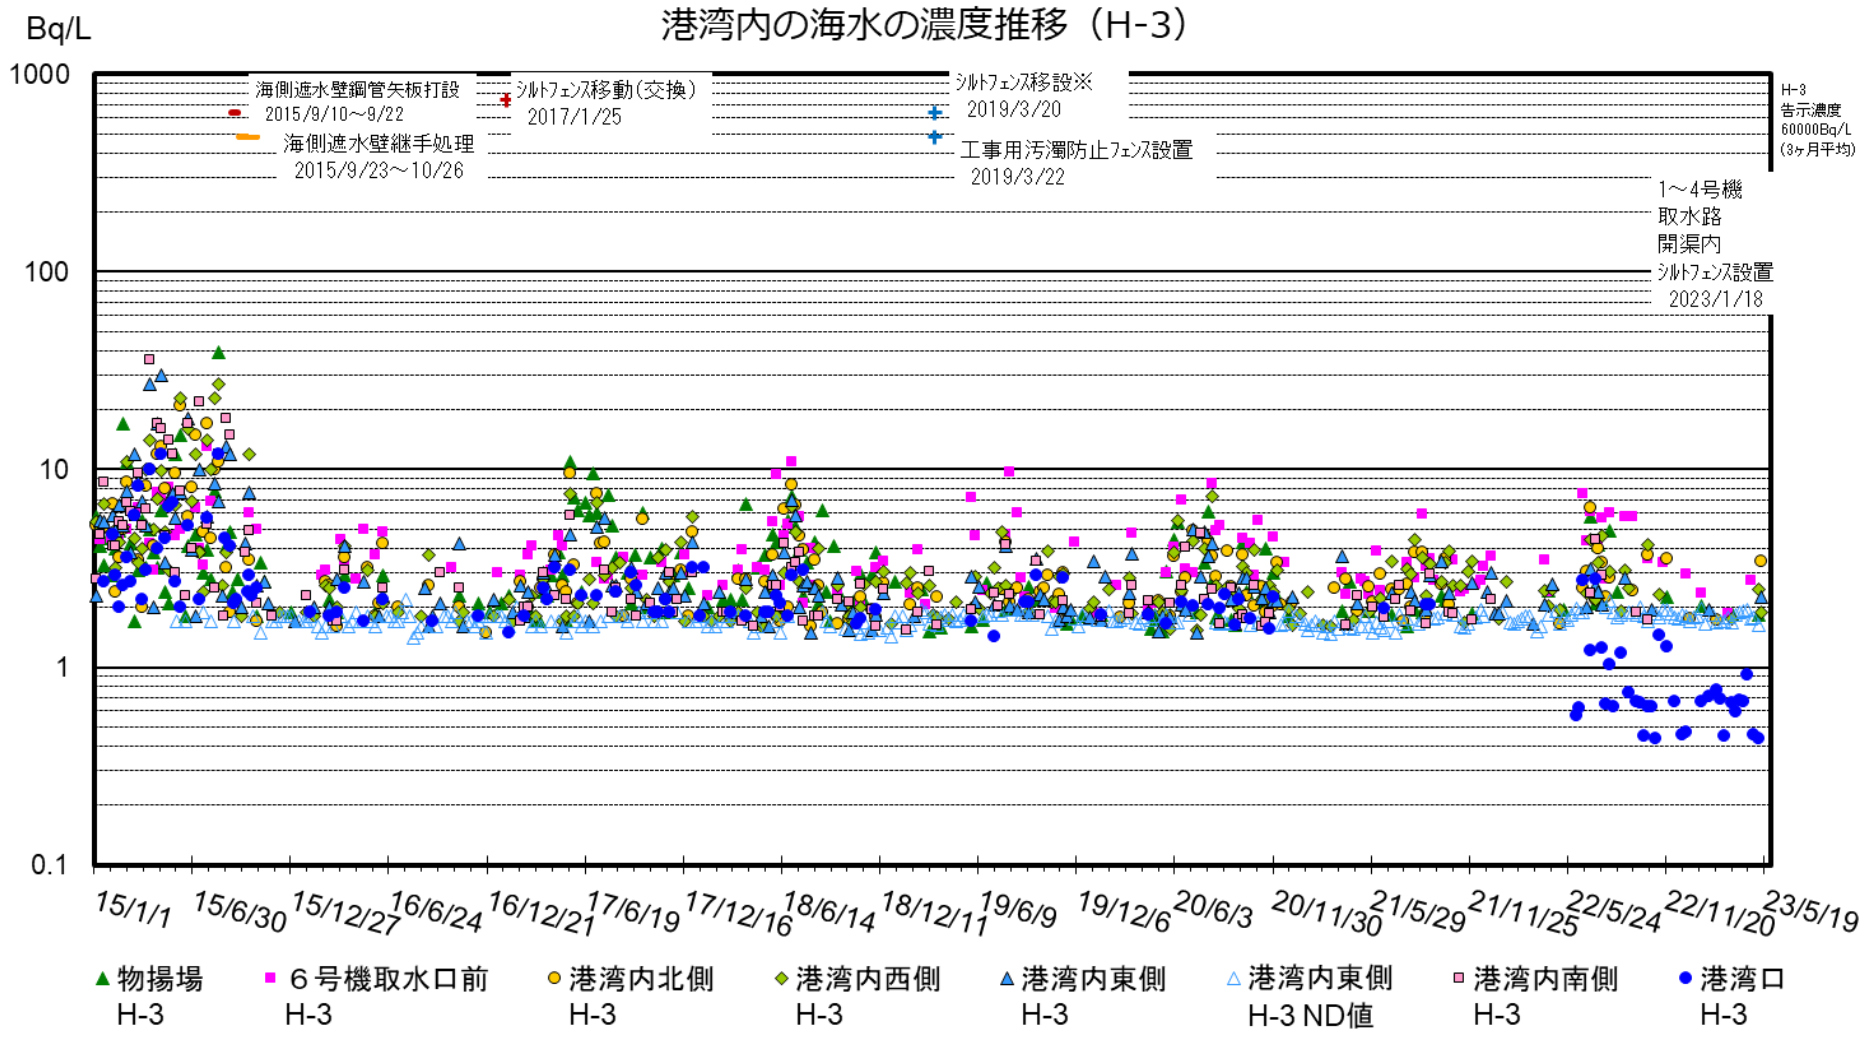
※:2019/3/20、シルトフェンスを開渠北端より開渠中央へ移設。

注：2022/6/1以降、港湾口の検出限界値を見直し（3→0.4Bq/L）。

- 告示濃度未満で推移しており、降雨時に一時的なCs-137濃度、Sr-90濃度の上昇が見られるが、長期的には低下傾向が見られる。
- 1～4号機取水路開渠内エリアより低いレベルとなっている。
- 海側遮水壁鋼管矢板打設・継手処理の完了後、濃度の低下が見られる。

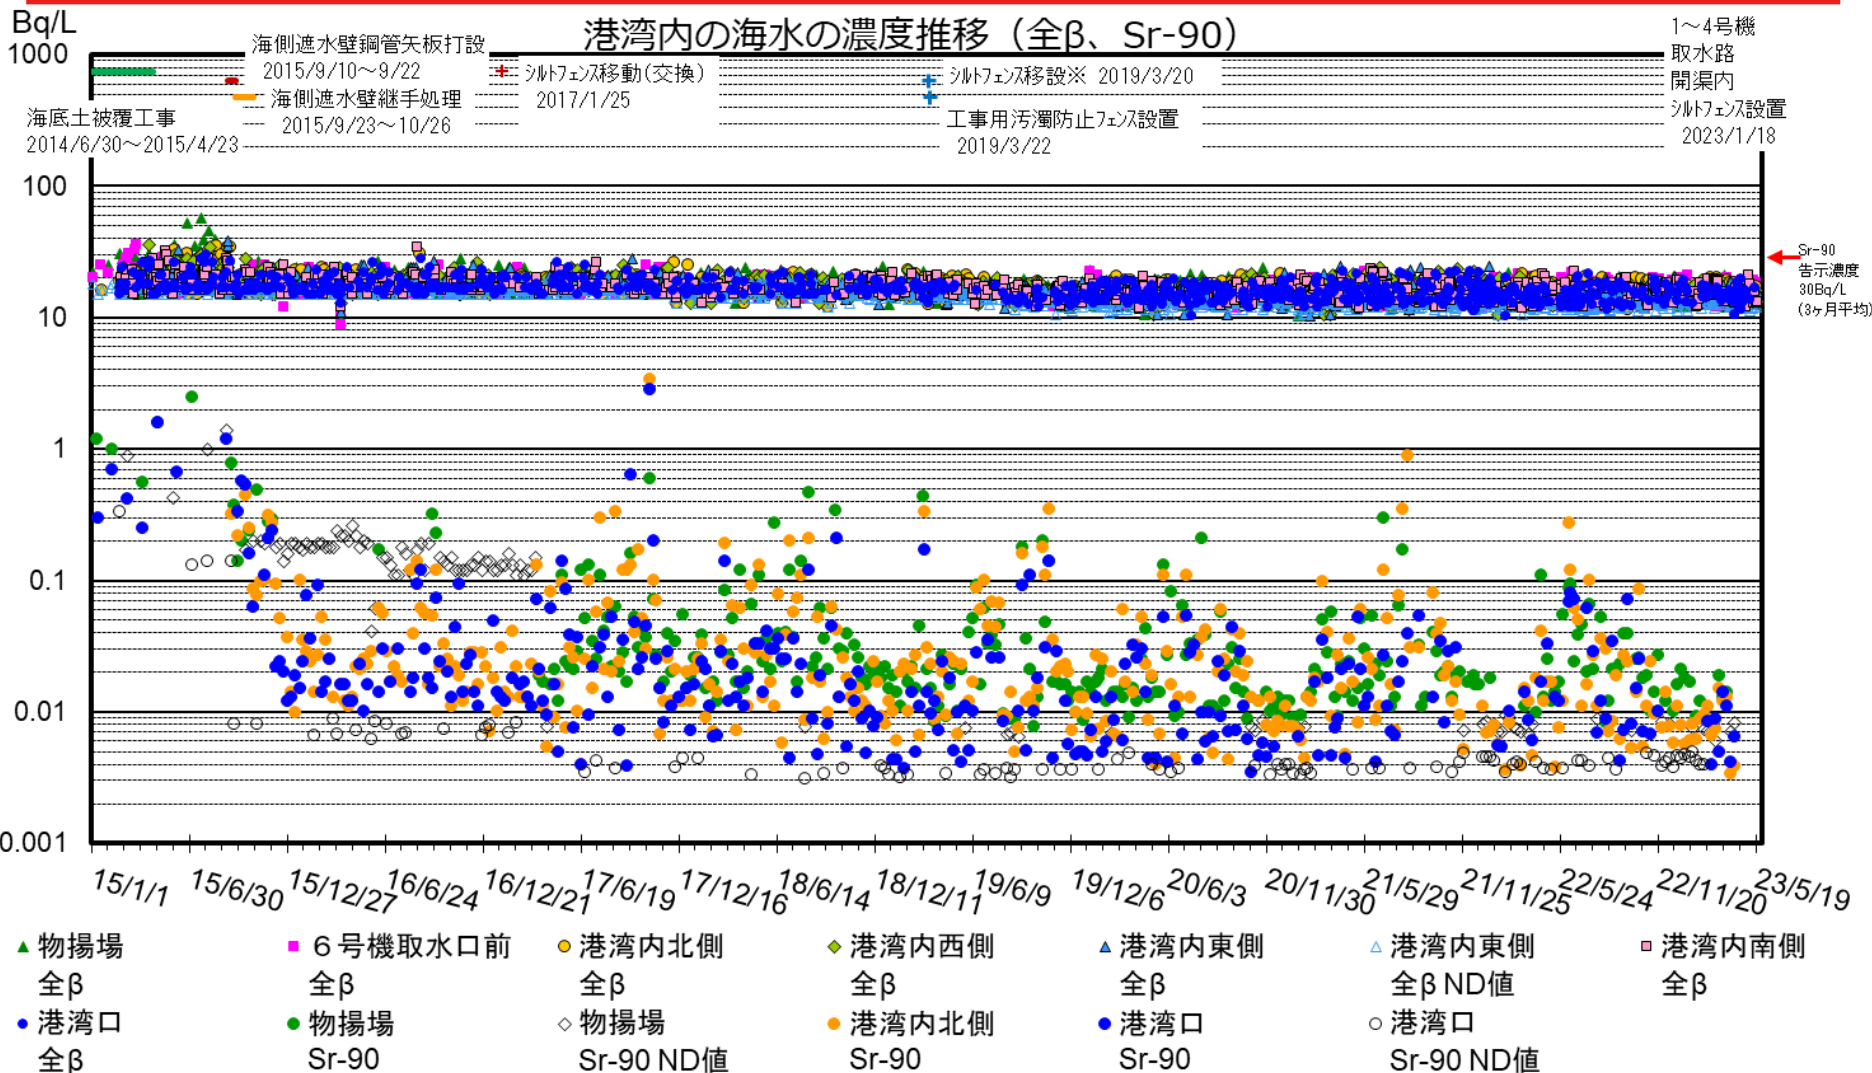
注: 全βは天然の放射性物質K-40(10~20Bq/L)を含む。全βについて、検出限界値未満の場合は△で示す(検出限界値は各地点とも同じ)。

Sr-90について、物揚場が検出限界値未満の場合は◇で示す。2017/4/3以降、検出限界値を見直し(0.3→0.01Bq/L)。

港湾口が検出限界値未満の場合は○で示す(検出限界値は港湾内北側も同じ)。

※:2019/3/20、シルトフェンスを開渠北端より開渠中央へ移設。

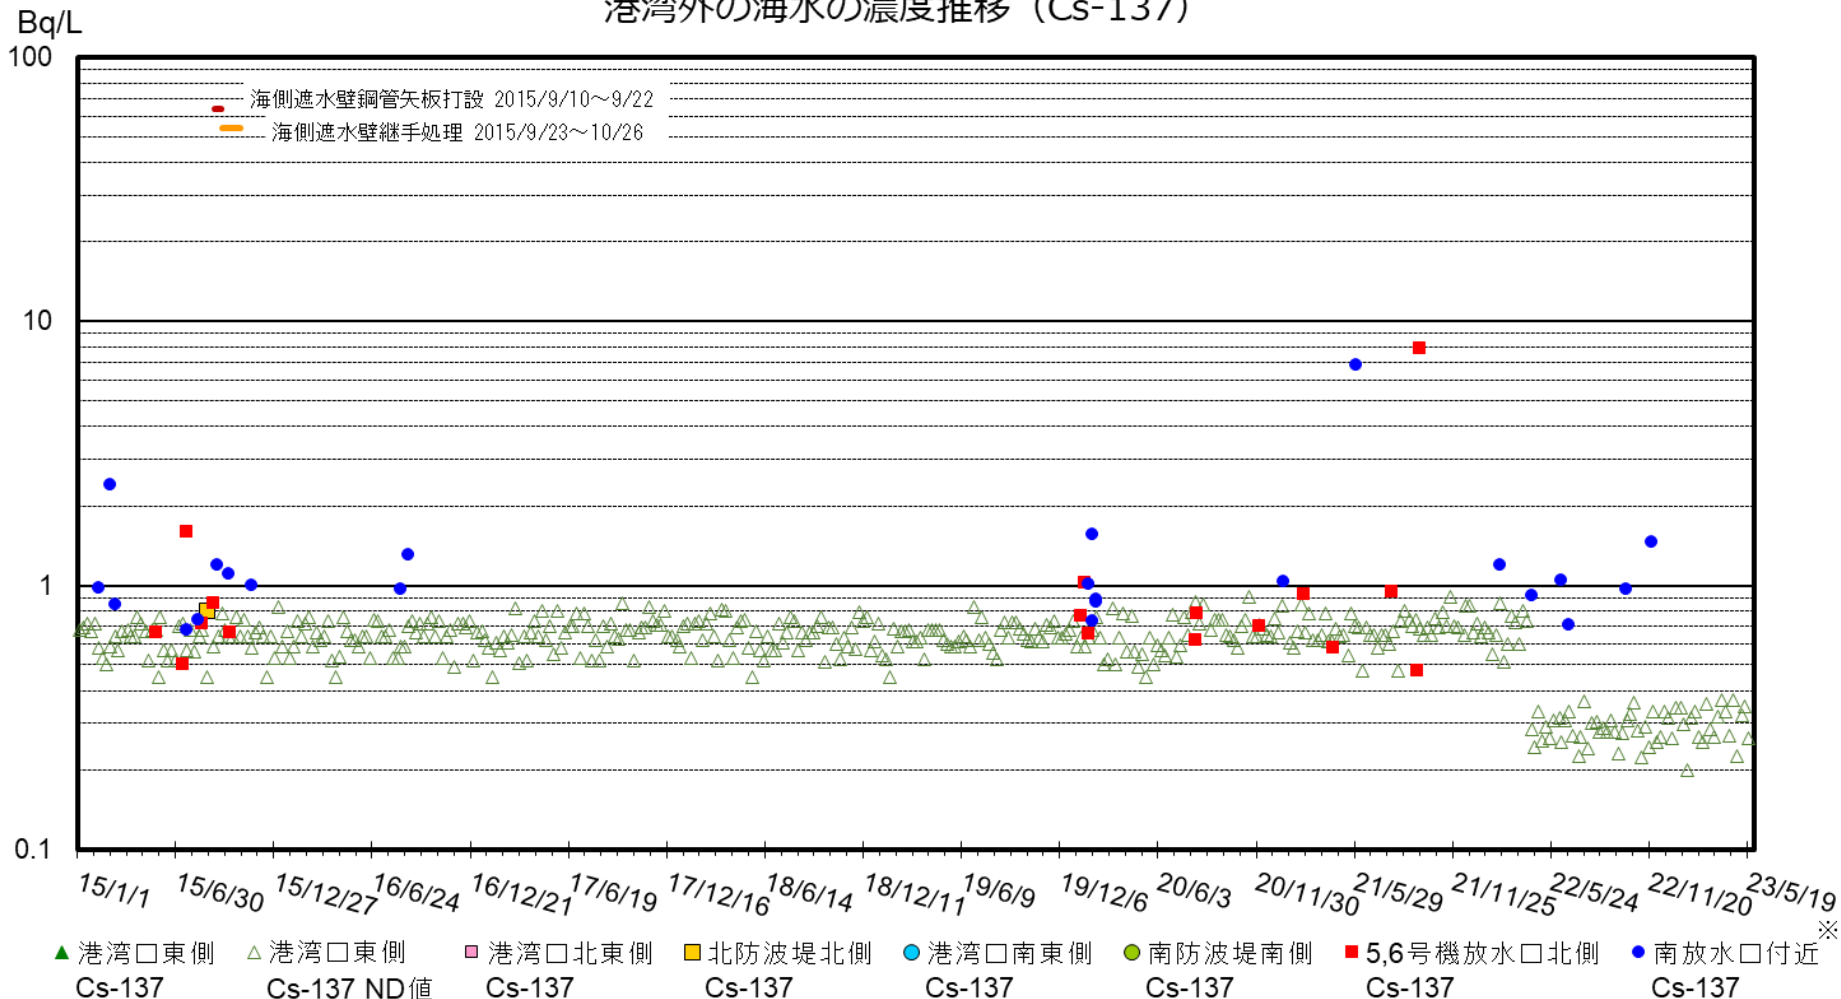
港湾外の海水の濃度推移 (Cs-137)

※: 2016/9/5以降、護岸が崩落しアクセスが困難なため採水できません。 2016/9/21以降、南放水口より約330m南の地点(従来より約1km北)に変更。
 2017/1/27以降、南放水口より約280m南の地点に変更。 2018/3/23以降、南放水口より約320m南の地点に変更。
 2021/12/17以降、南放水口より約1300m南の地点に変更。 2022/4/18以降、検出限界値を見直し(1→0.4Bq/L)。

- 海側遮水壁鋼管矢板打設・継手処理の完了後、Cs-137濃度、Sr-90濃度の低下が見られ、低い濃度で推移している。
- Cs-137濃度は、5, 6号機放水口北側、南放水口付近で気象・海象等の影響により、一時的な上昇が観測される事がある。
- Sr-90濃度は、港湾外（南北放水口）で2021年度に変動が見られたが、気象・海象等による影響の可能性など引き続き傾向を注視していく。

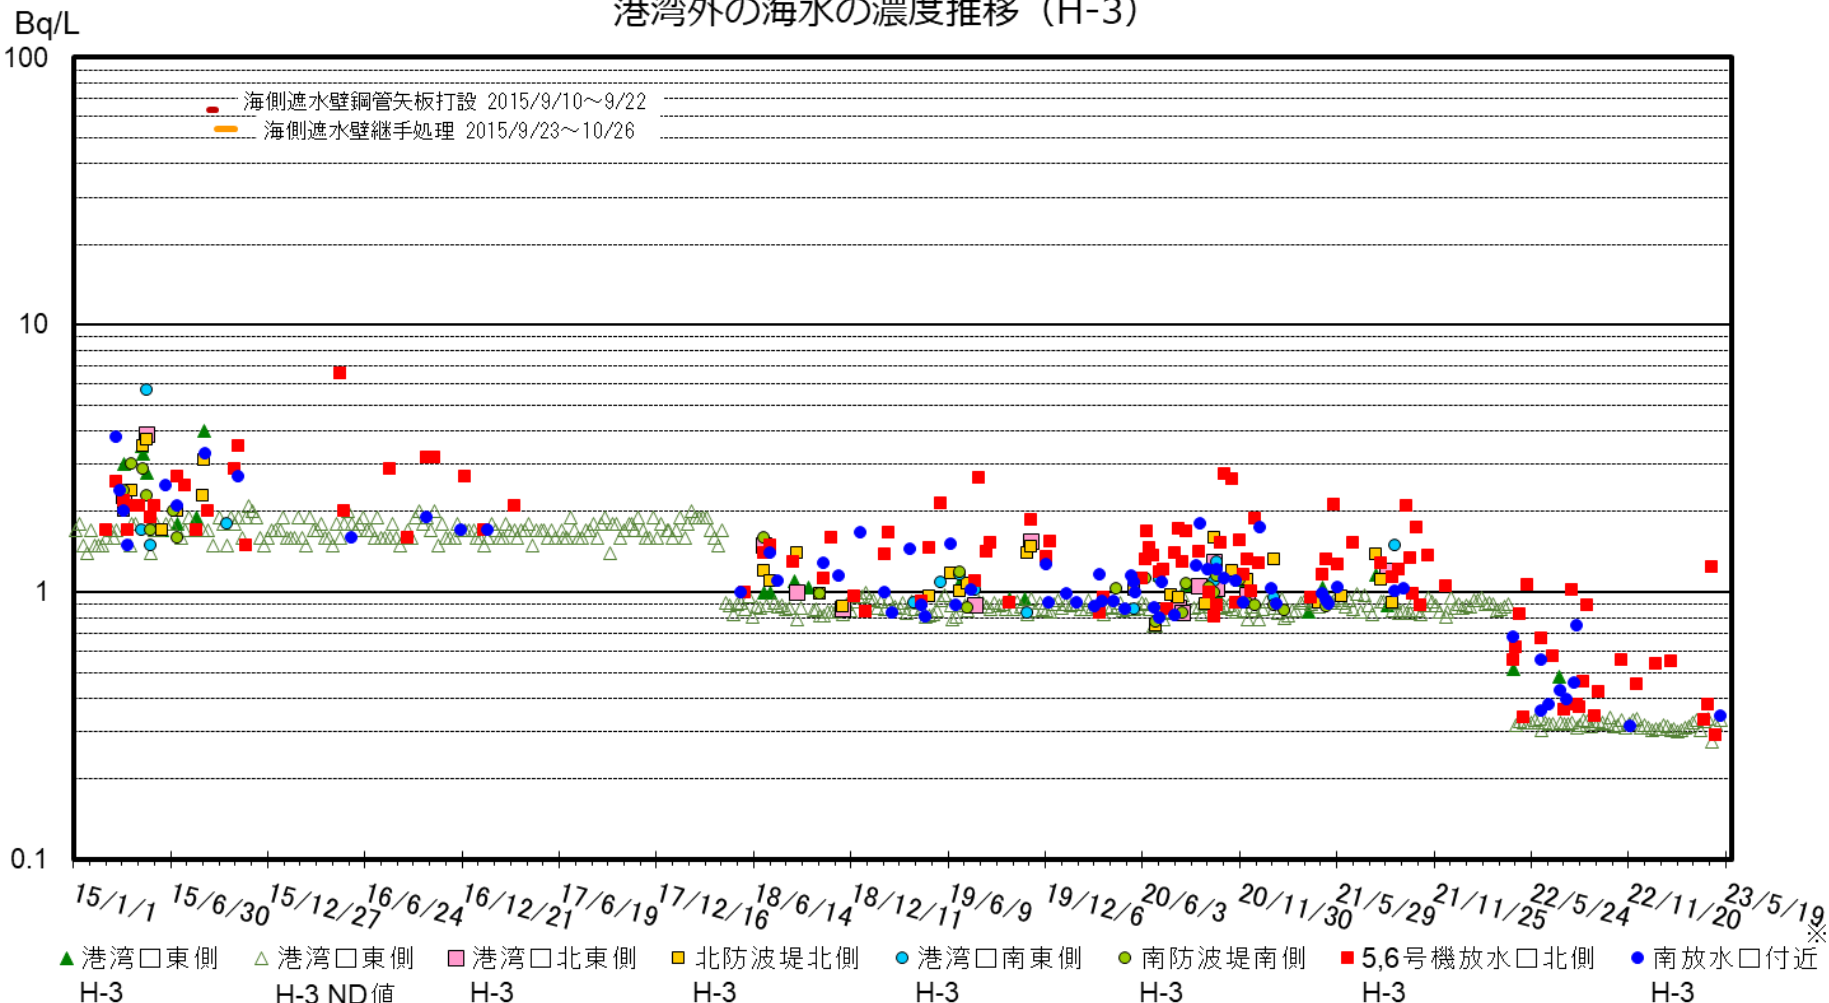
港湾外の海水の濃度推移 (H-3)

※: 2016/9/5以降、護岸が崩落しアクセスが困難なため採水できません。 2016/9/21以降、南放水口より約330m南の地点(従来より約1km北)に変更。
 2017/1/27以降、南放水口より約280m南の地点に変更。 2018/3/23以降、南放水口より約320m南の地点に変更。 2021/12/17以降、南放水口より約1300m南の地点に変更。

注: 2018/4/23以降、検出限界値を見直し(2→1Bq/L)。 2022/4/18以降、検出限界値を見直し(1→0.4Bq/L)。

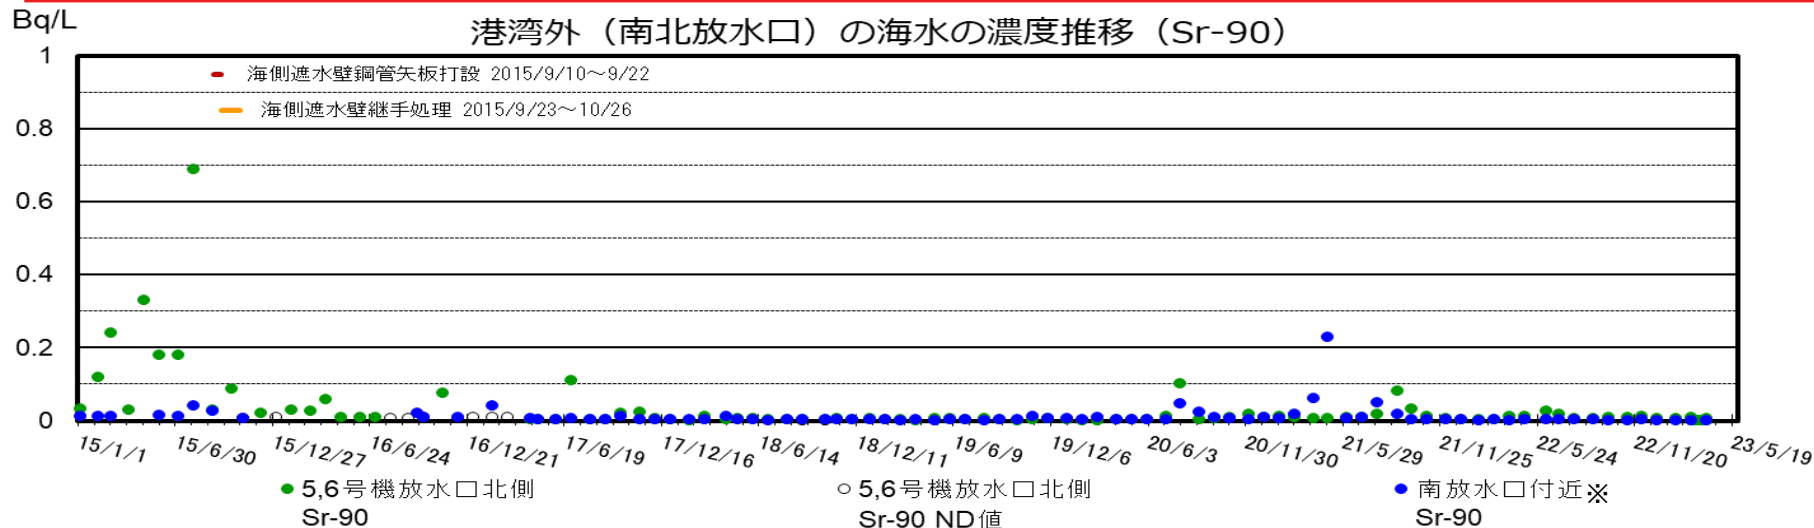
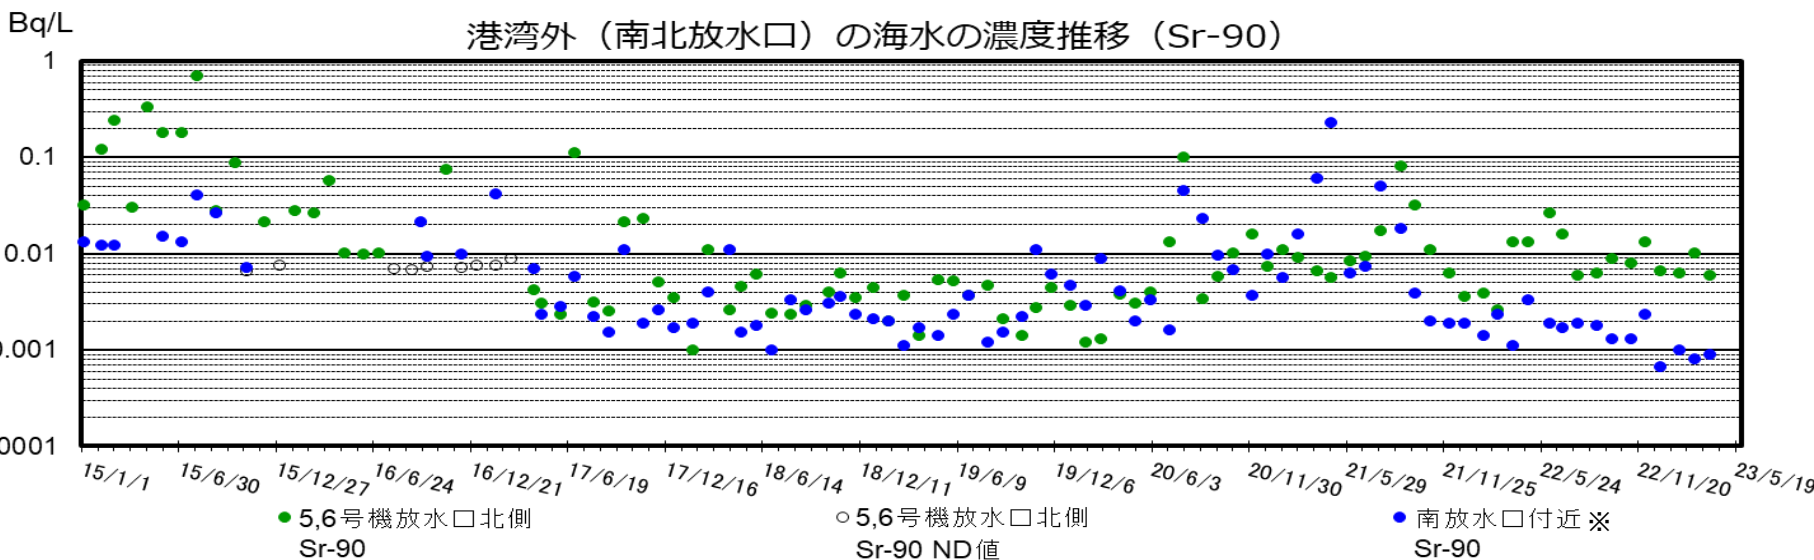
注：2017/4/17以降、検出限界値を見直し(0.01→0.001Bq/L)。
 検出限界値未満の場合は○で示す。検出限界値は各地点とも同じ。

※：2016/9/5以降、護岸が崩落しアクセスが困難なため採水できず。2016/9/21以降、南放水口より約330m南の地点(従来より約1km北)に変更。2017/1/27以降、南放水口より約280m南の地点に変更。2018/3/23以降、南放水口より約320m南の地点に変更。2021/12/17以降、南放水口より約1300m南の地点に変更
