# 建屋周辺の地下水位、汚染水発生状況

2023年6月29日

東京電力ホールディングス株式会社

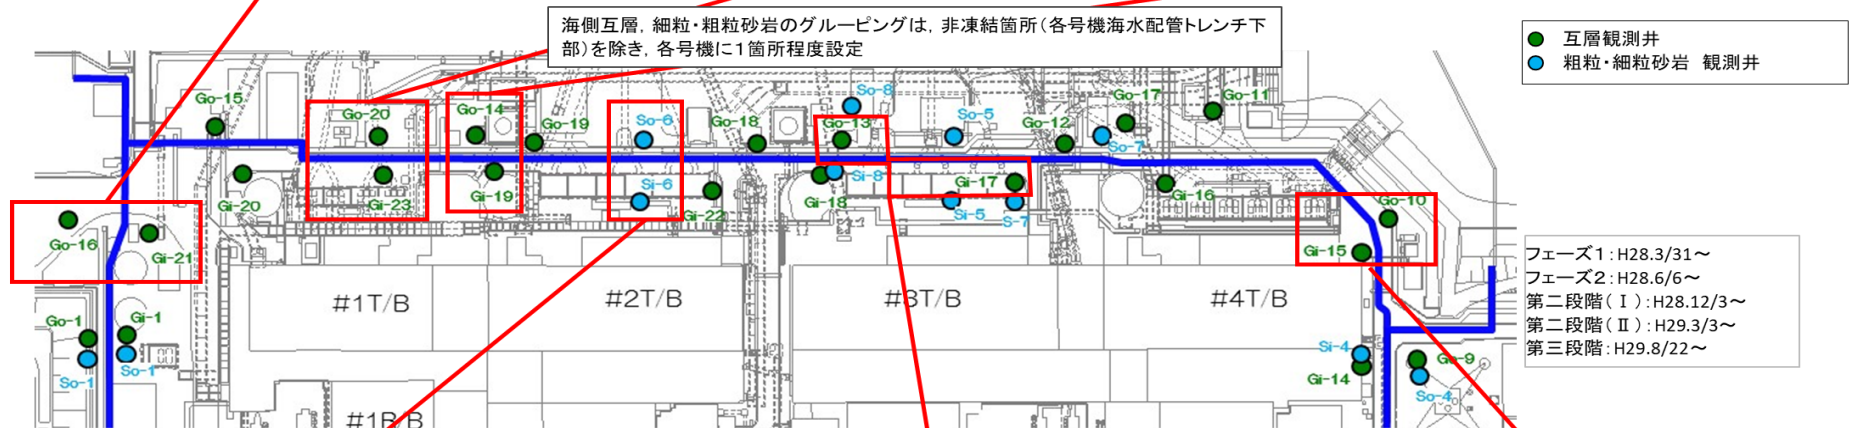
# 【参考】 2-4 地下水位・水頭状況（互層、細粒・粗粒砂岩層水頭 海側)TEPCO

※Gi-15は、2022/2/20より計器故障

フェーズ1: H28.3/31～  
フェーズ2: H28.6/6～  
第二段階 (I): H28.12/3～  
第二段階 (II): H29.3/3～  
第三段階: H29.8/22～

※So-6は、2018/6/1より計器故障

※Gi-15は、2022/7/4より計器故障

データ ; ~2023/6/18
