# タービン建屋東側における 地下水及び海水中の放射性物質濃度の状況について

2023/06/29

東京電力ホールディングス株式会社

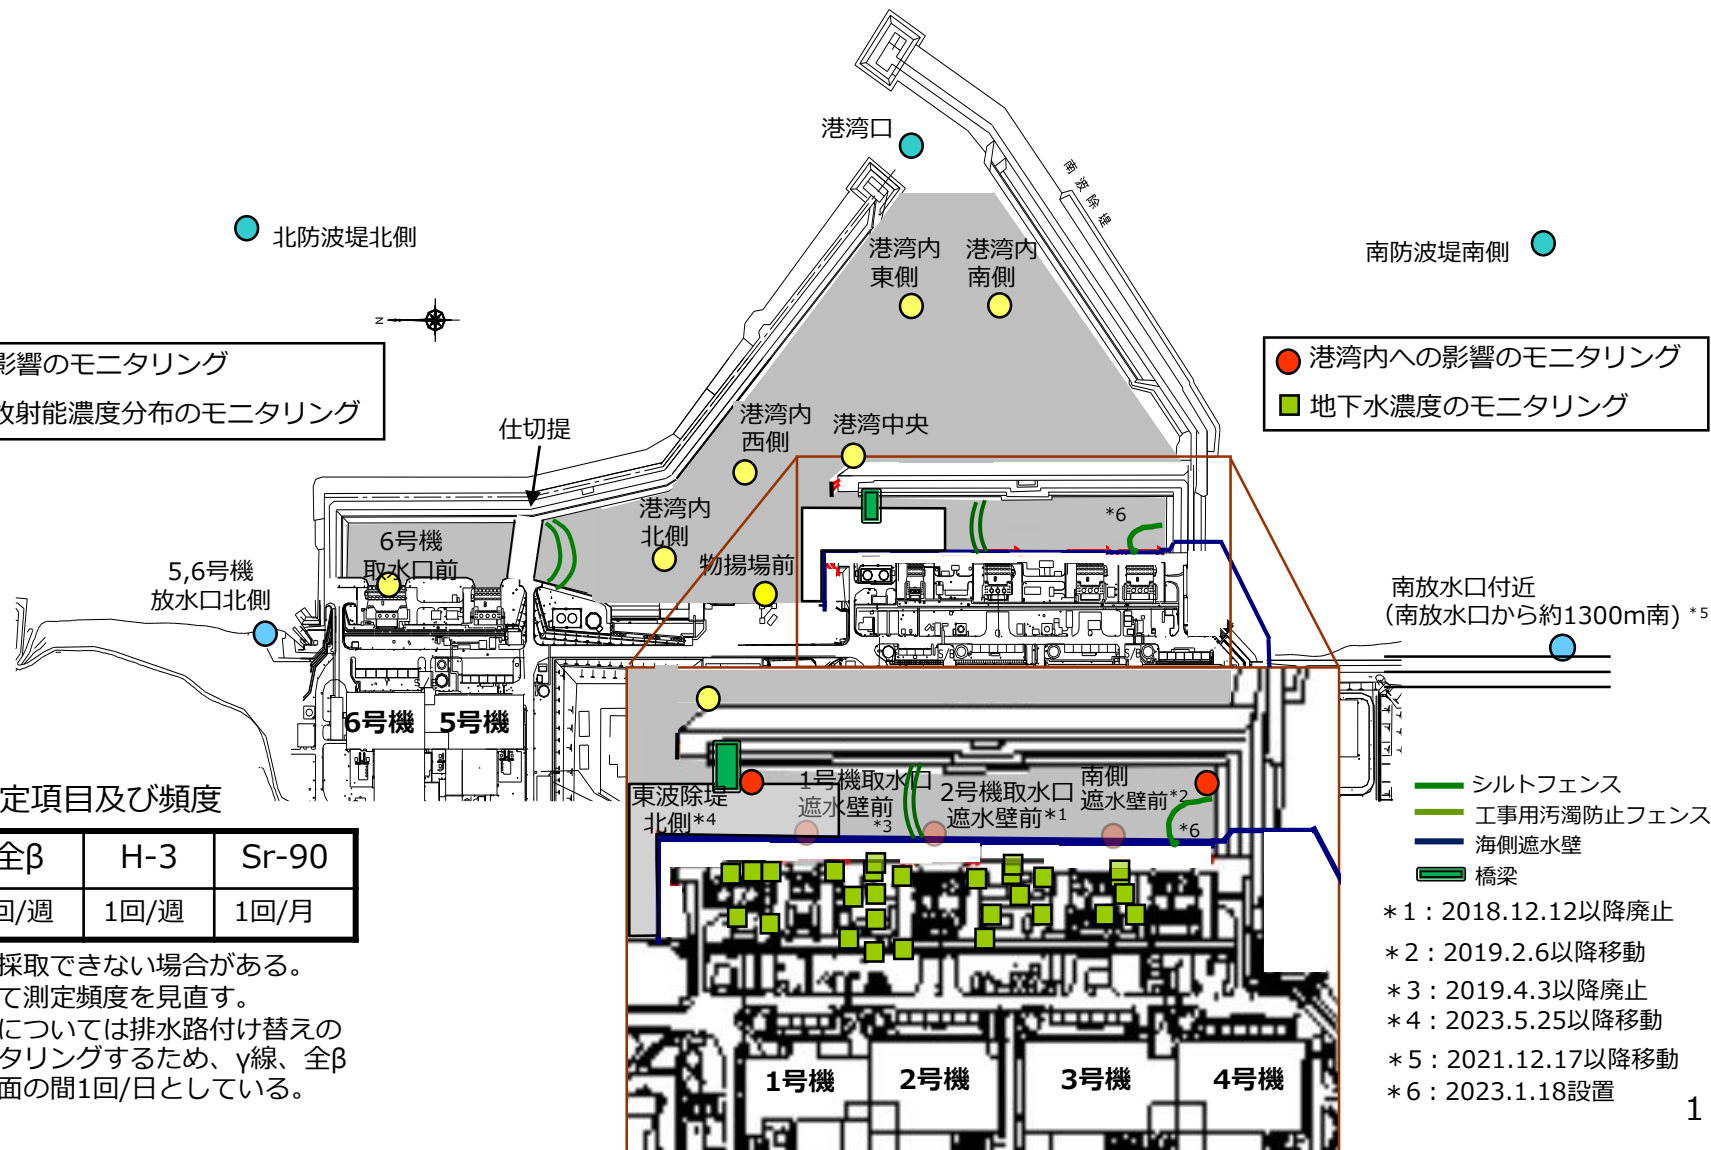
# モニタリング計画（観測点の配置）

● 海洋への影響のモニタリング

● 港湾内の放射能濃度分布のモニタリング

● 港湾内への影響のモニタリング

■ 地下水濃度のモニタリング

## 基本的な測定項目及び頻度

- ・天候により採取できない場合がある。
- ・必要に応じて測定頻度を見直す。
- ・港湾内海水については排水路付け替えの影響をモニタリングするため、γ線、全βについて当面の間1回/日としている。

- \* 1 : 2018.12.12以降廃止
- \* 2 : 2019.2.6以降移動
- \* 3 : 2019.4.3以降廃止
- \* 4 : 2023.5.25以降移動
- \* 5 : 2021.12.17以降移動
- \* 6 : 2023.1.18設置

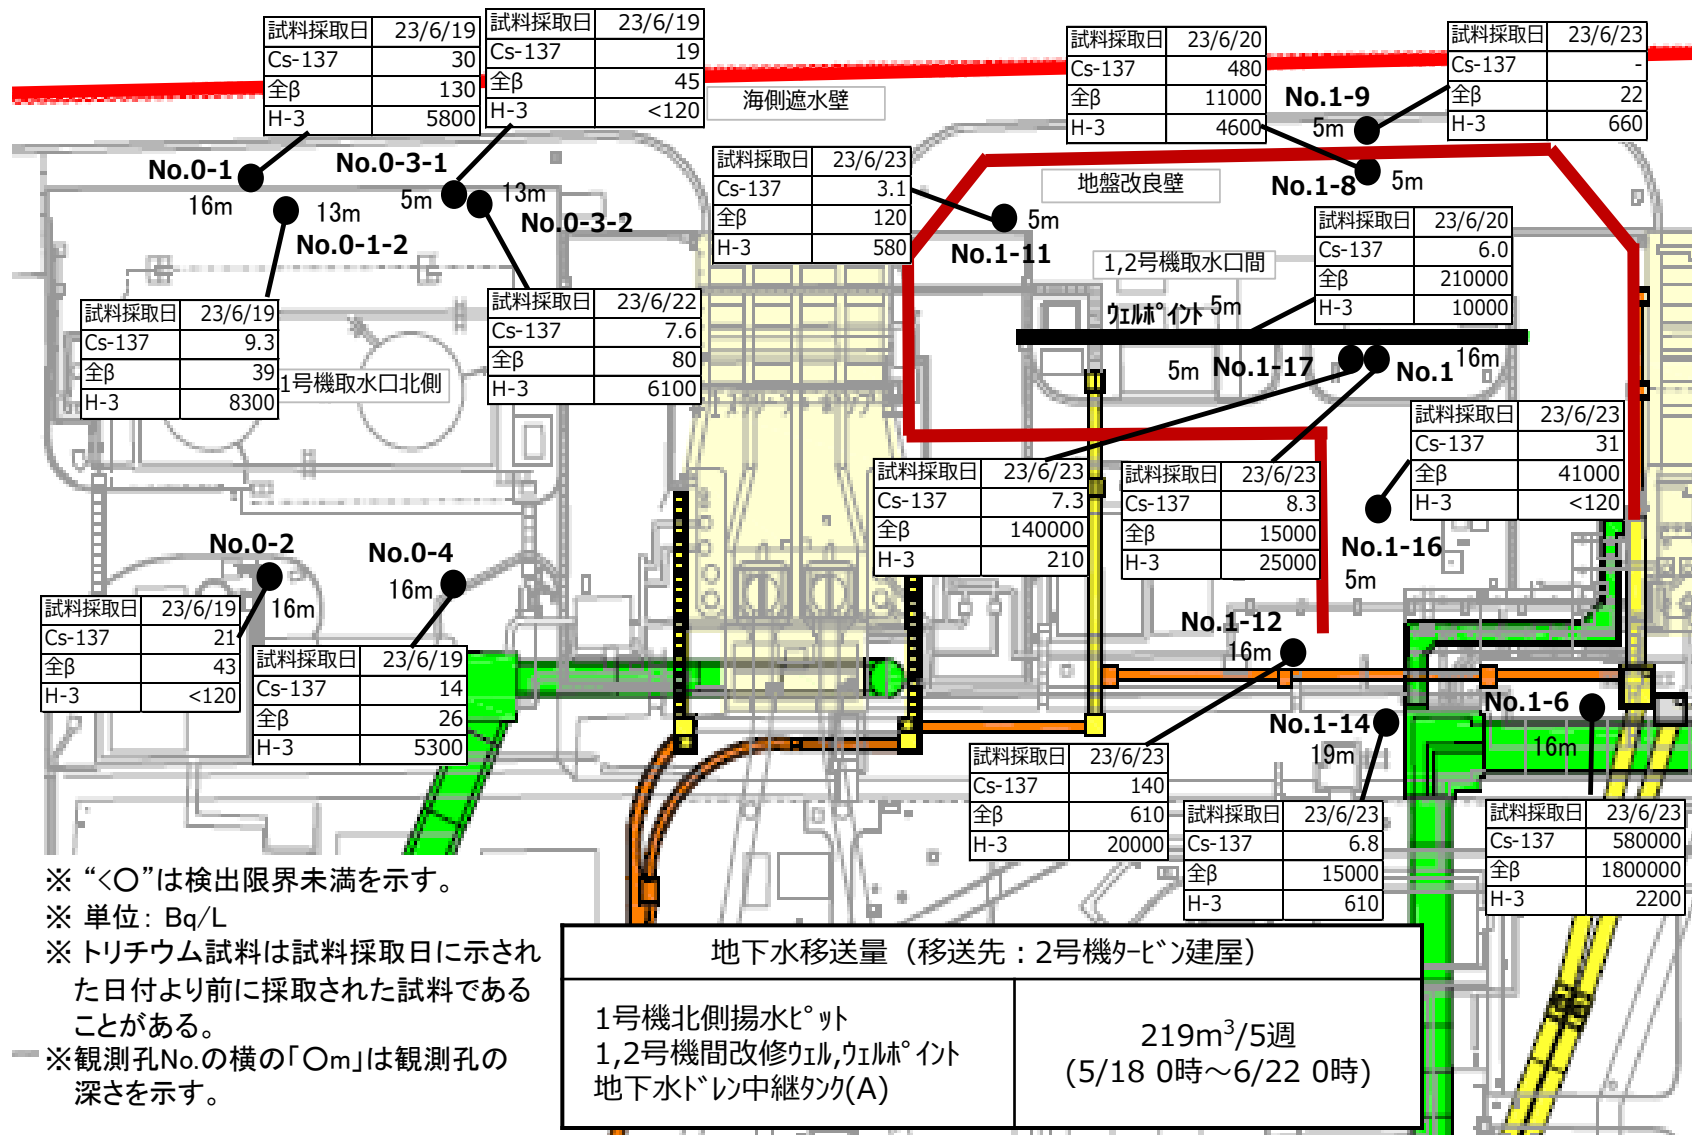
## <1号機取水口北側、1,2号機取水口間>

No.0-3-2、No.1、No.1-6については、変動調査中。

- H-3濃度は、全観測孔で告示濃度60000Bq/Lを下回り、全体としては横ばい又は低下傾向の観測孔が多い。
- 全β濃度は、全体としては横ばい傾向にあるが、2020.4以降に一時的な上昇が見られ、現在においてもNo.0-1-2、No.0-3-1、No.0-3-2、No.0-4 など多くの観測孔で上下動が見られるため、引き続き傾向を注視していく。

- H-3濃度は、全観測孔で告示濃度60000Bq/Lを下回り、No.1-14、No.1-16、No.1-17など上下動が見られる観測孔もあるが、全体的に横ばい又は低下傾向の観測孔が多い。
- 全β濃度は、全体としては横ばい傾向にあるが、No.1-6、No.1-9、No.1-11、No.1-12、No.1-14、No.1-16、No.1-17など多くの観測孔で上下動が見られるため、引き続き傾向を注視していく。

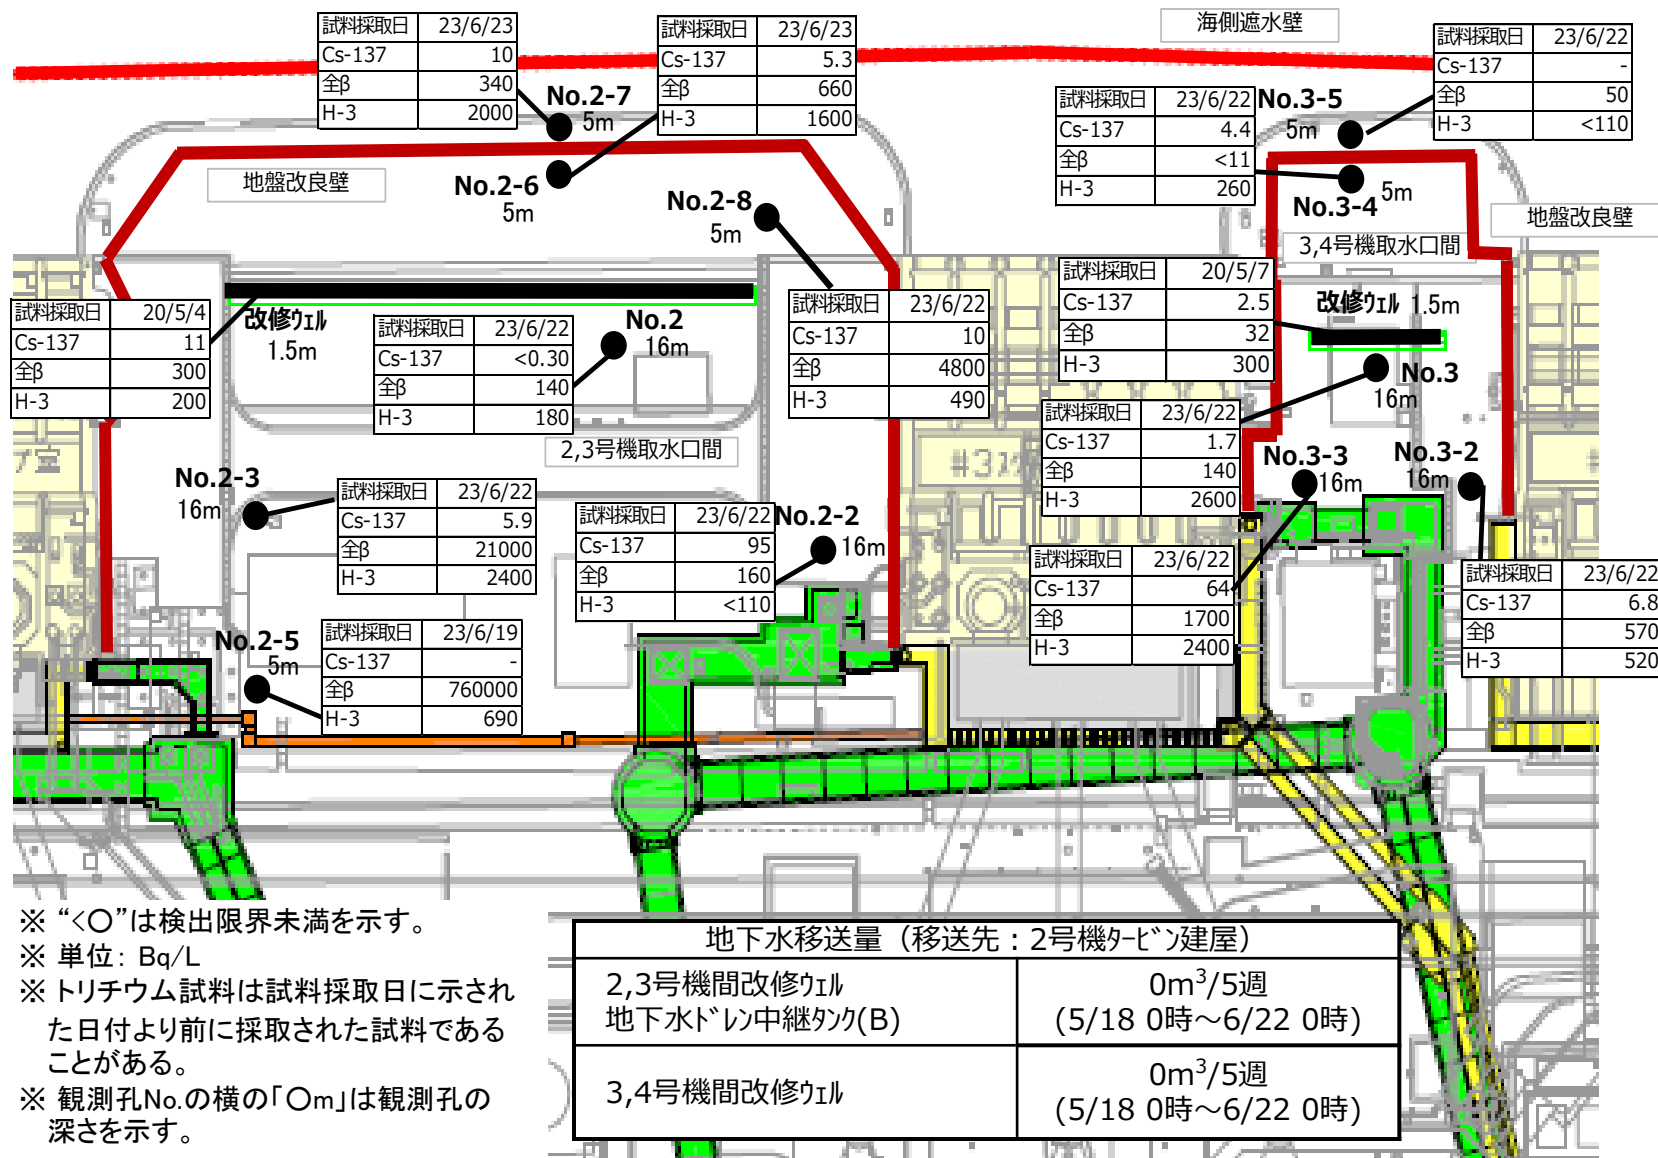
## <2,3号機取水口間、3,4号機取水口間>

※ “<”は検出限界未満を示す。

※ 単位: Bq/L

※ 観測孔No.の横の「Om」は観測孔の深さを示す。

- H-3濃度は、全観測孔で告示濃度60000Bq/Lを下回り、No.2-3、No.2-5、No.2-6、No.2-7など上下動が見られる観測孔もあるが、全体的に横ばいの観測孔が多い。
- 全β濃度は、全体としては横ばい傾向にあるが、No.2-5など上昇や変動が見られる観測孔もあり、引き続き傾向を注視していく。

- H-3濃度は、全観測孔で告示濃度60000Bq/Lを下回り、全体的に横ばい又は低下傾向の観測孔が多い。
- 全β濃度は、全体としては横ばいであるが、No.3-4、No.3-5 の観測孔で上下動がみられるため、引き続き傾向を注視していく。

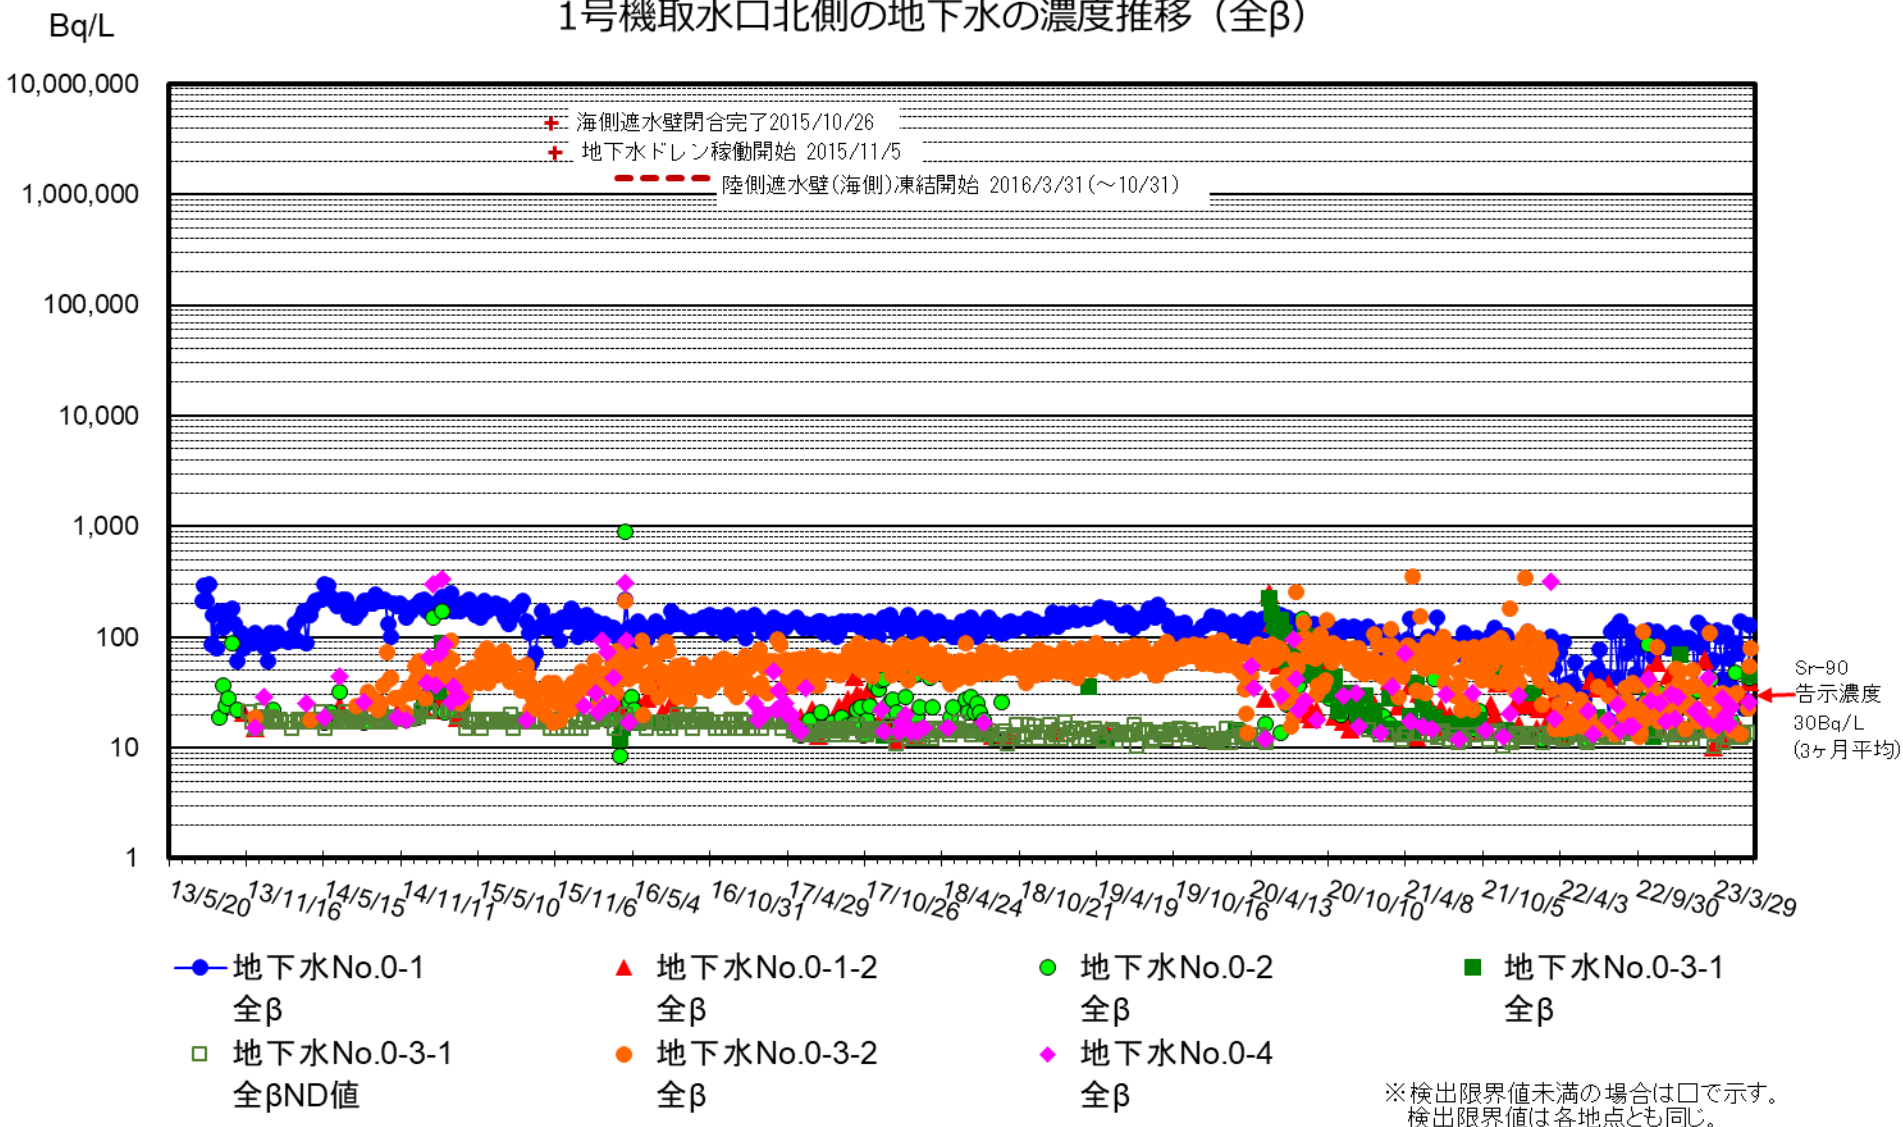
1号機取水口北側の地下水の濃度推移 (全β)

No.0-3-2について、変動調査を実施中。

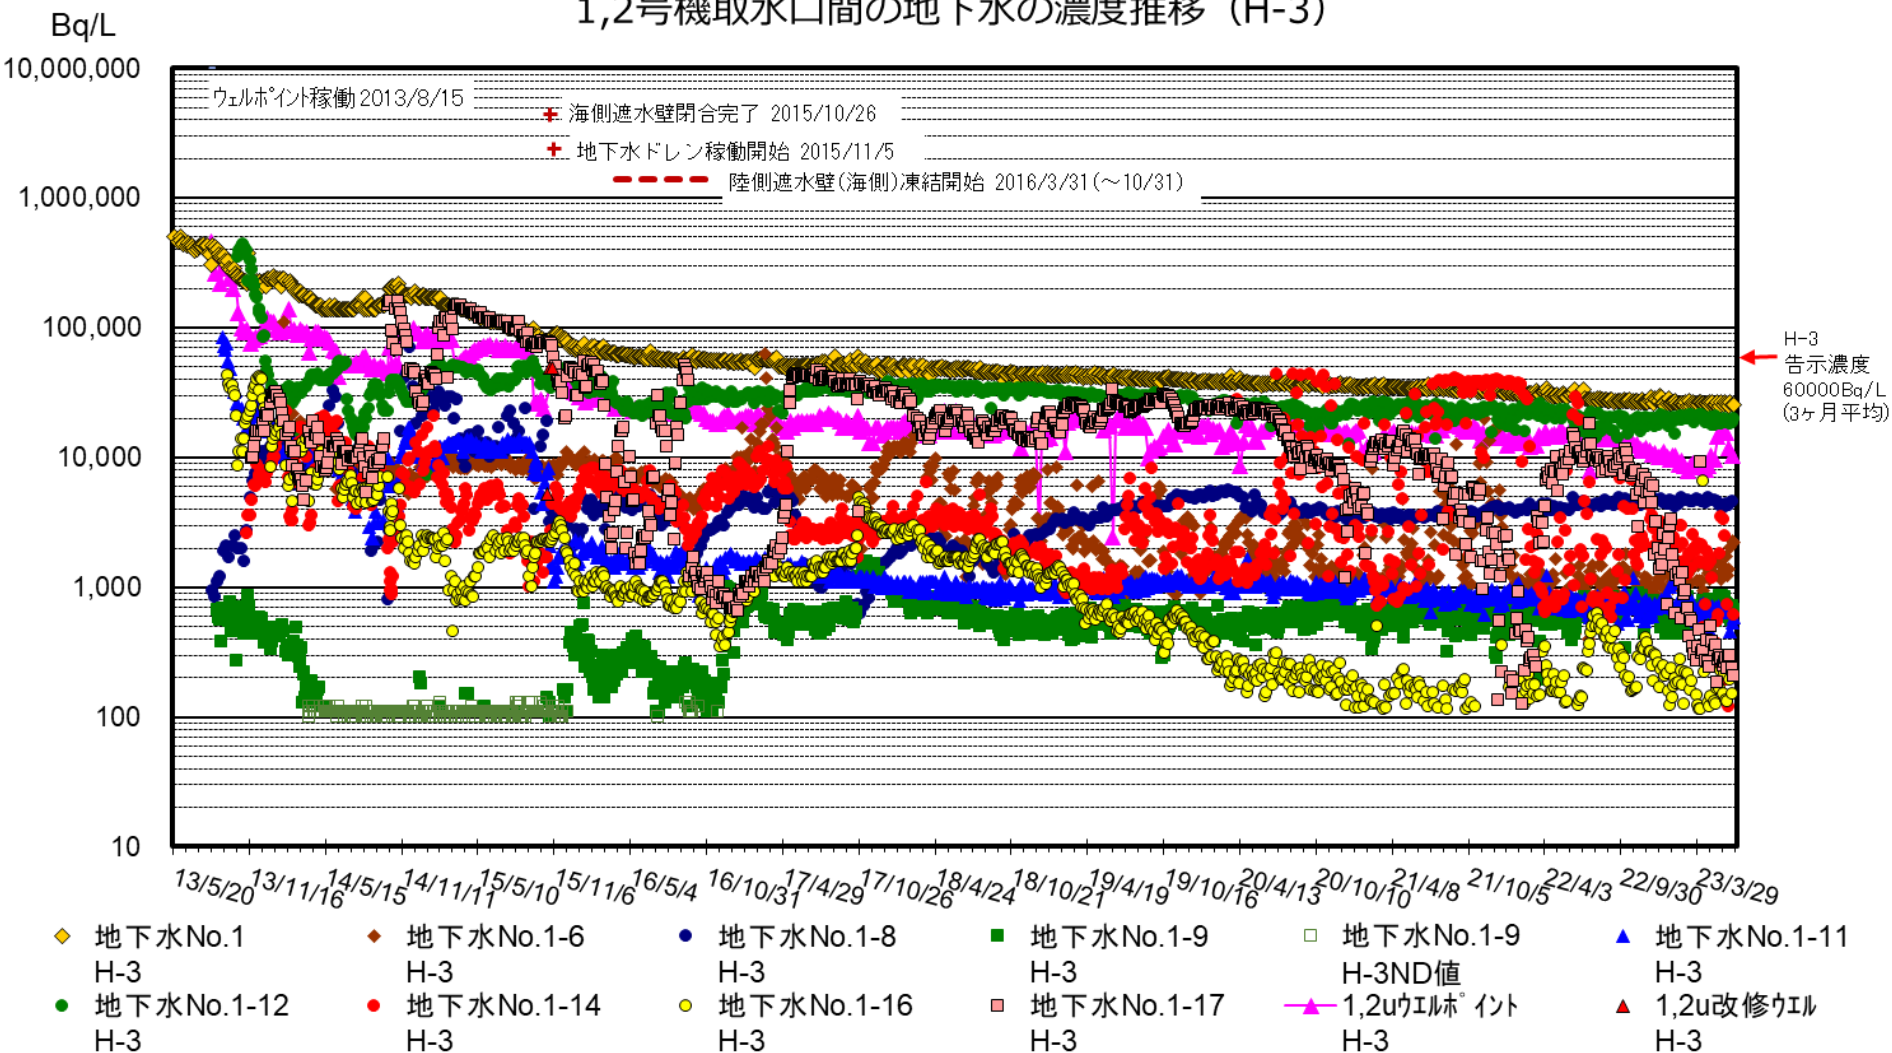
## 1,2号機取水口間の地下水の濃度推移 (H-3)

※検出限界値未満の場合は口で示す。検出限界値は各地点とも同じ。

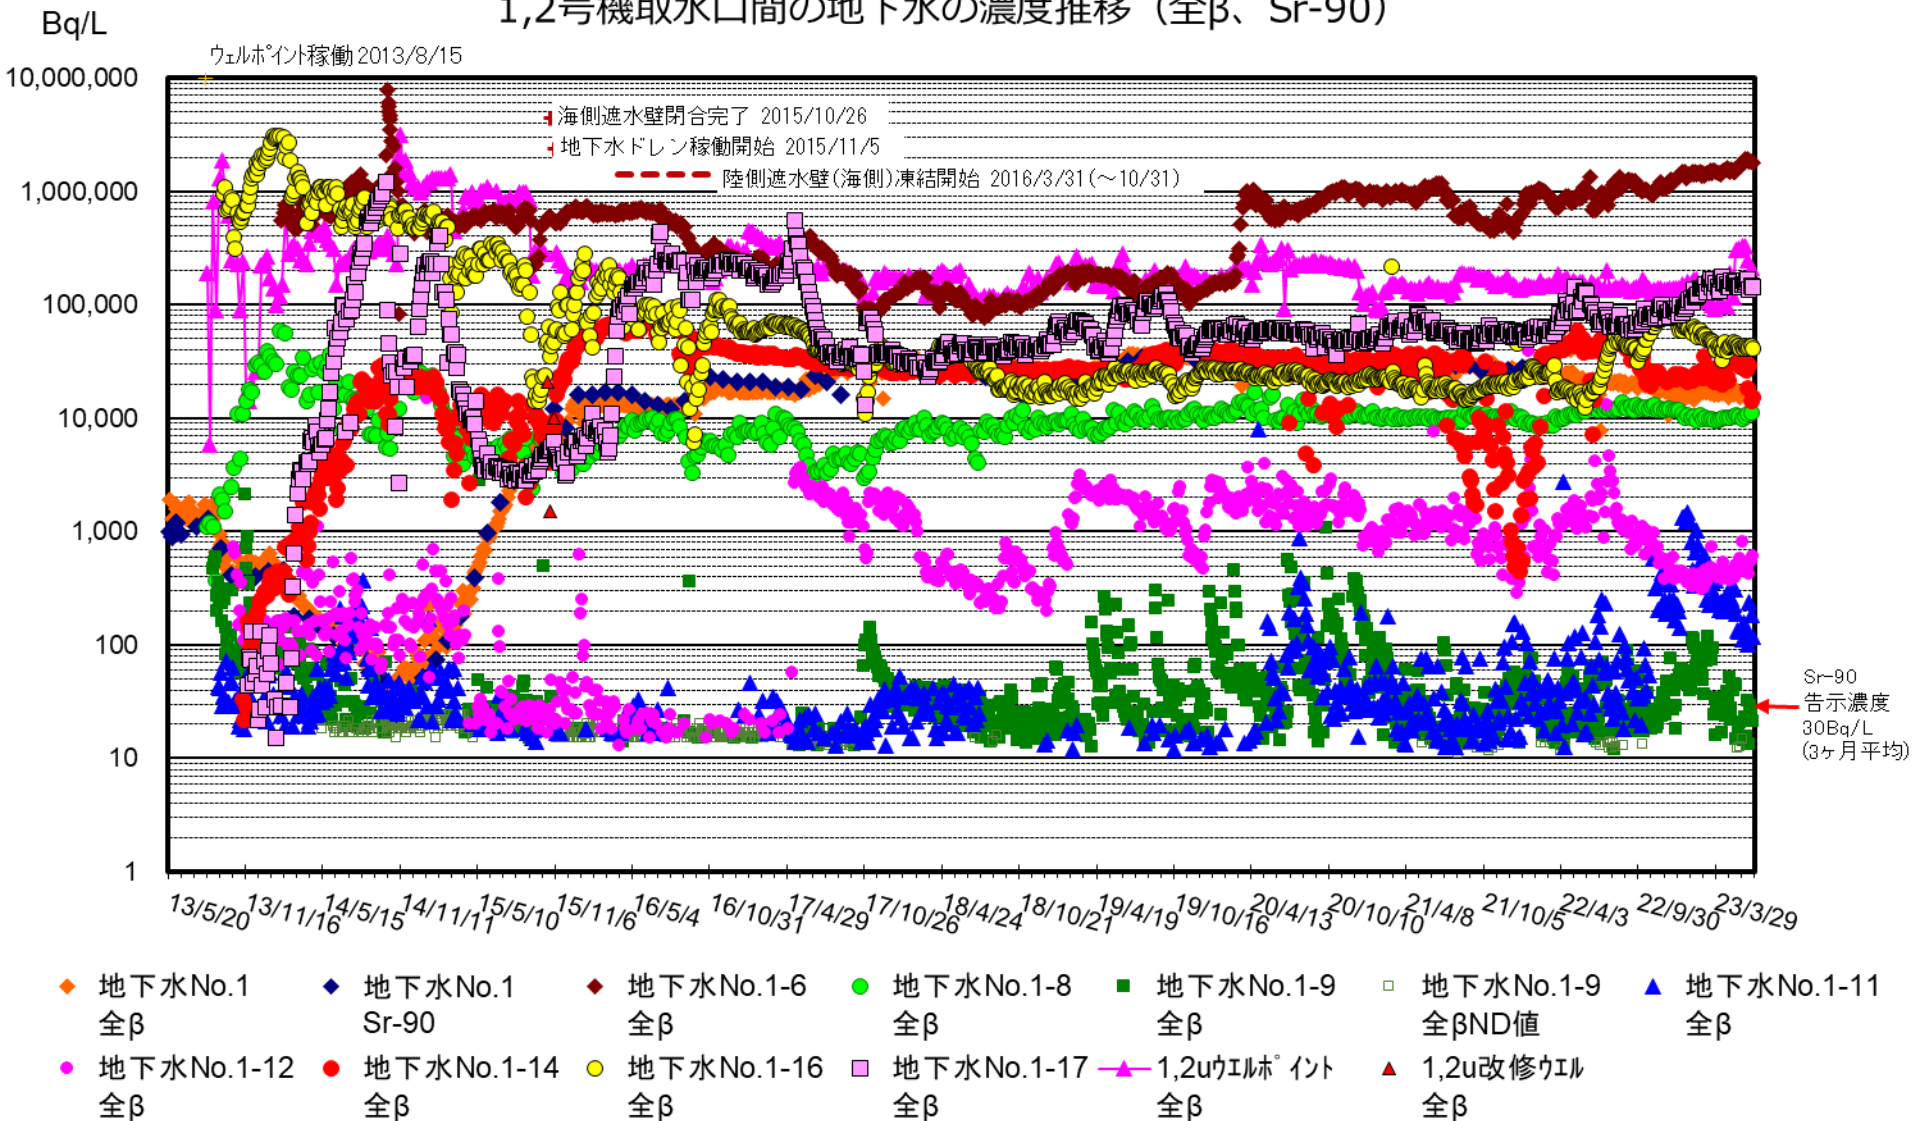
# 1,2号機取水口間の地下水の濃度推移 (2/2)

※検出限界値未満の場合は□で示す。検出限界値は各地点とも同じ。

No.1、No.1-6について、変動調査を実施中。

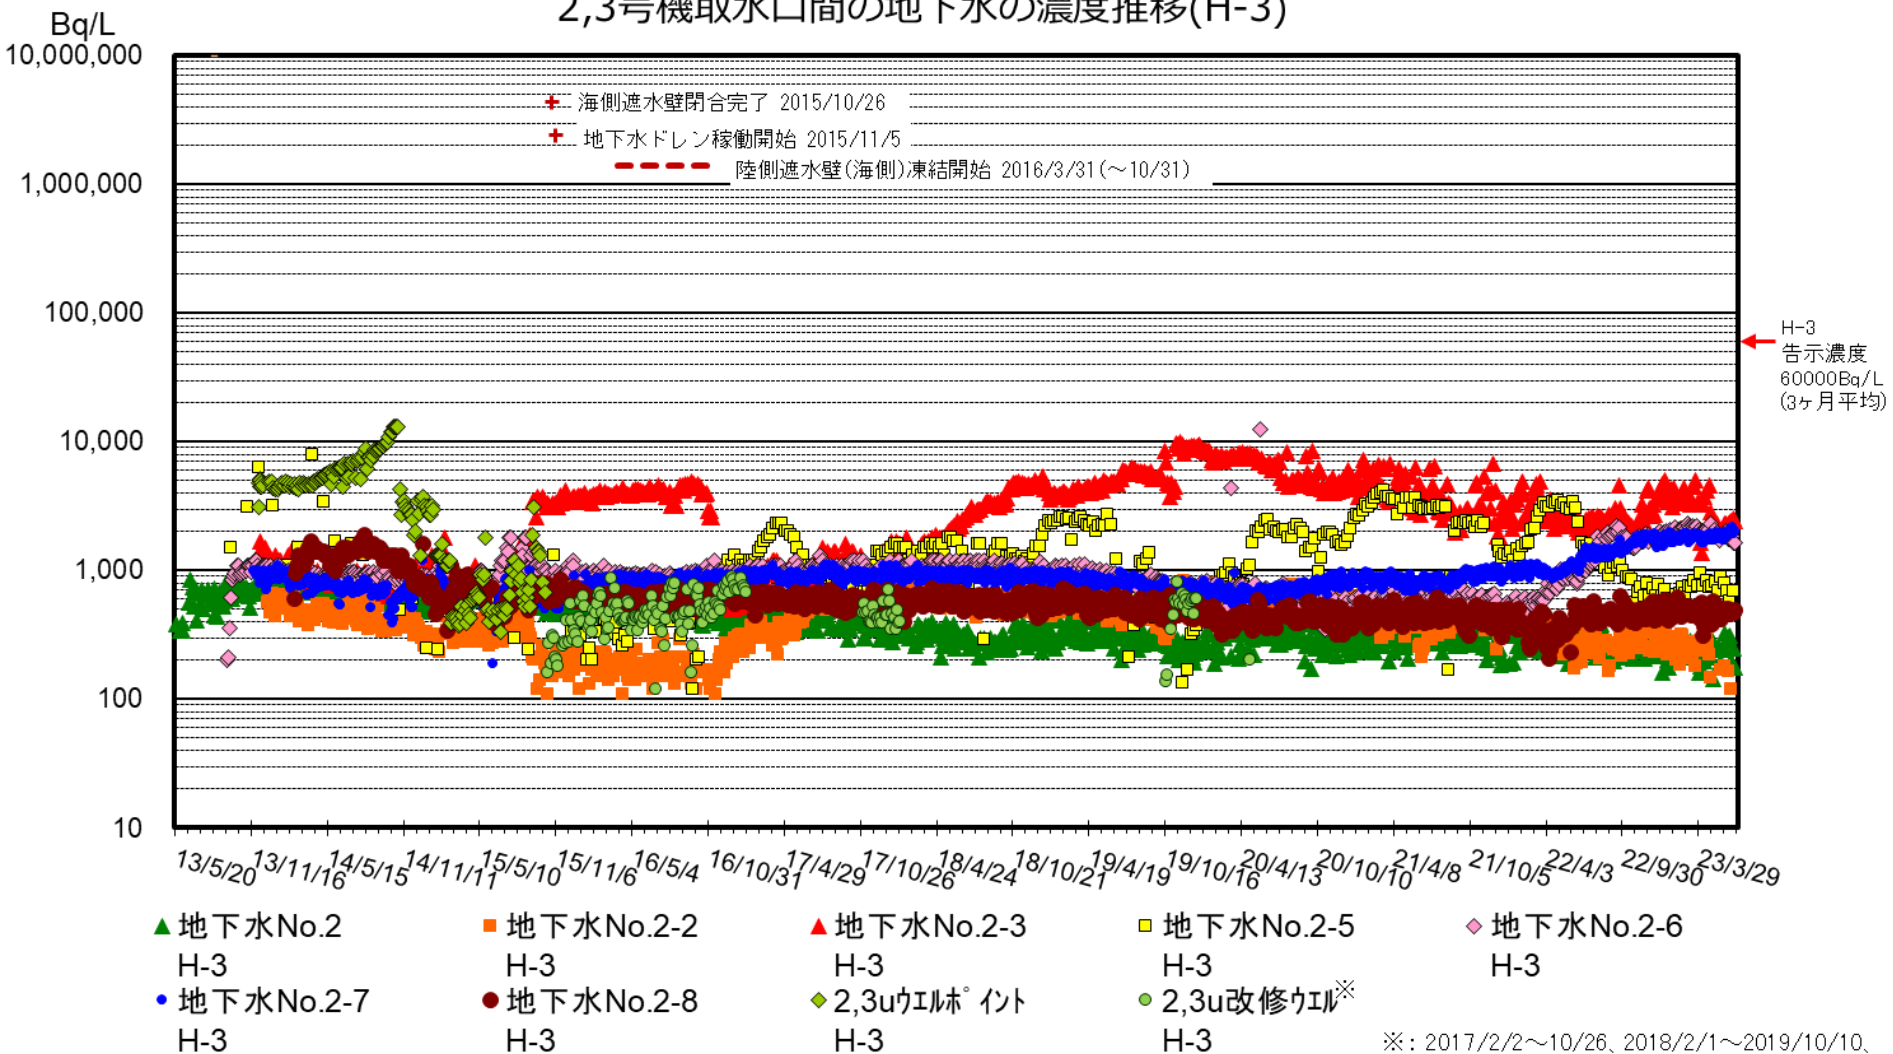
## 2,3号機取水口間の地下水の濃度推移 (1/2)

※: 2017/2/2～10/26、2018/2/1～2019/10/10、2020/1/2～2020/4/27揚水停止のため採取していない。

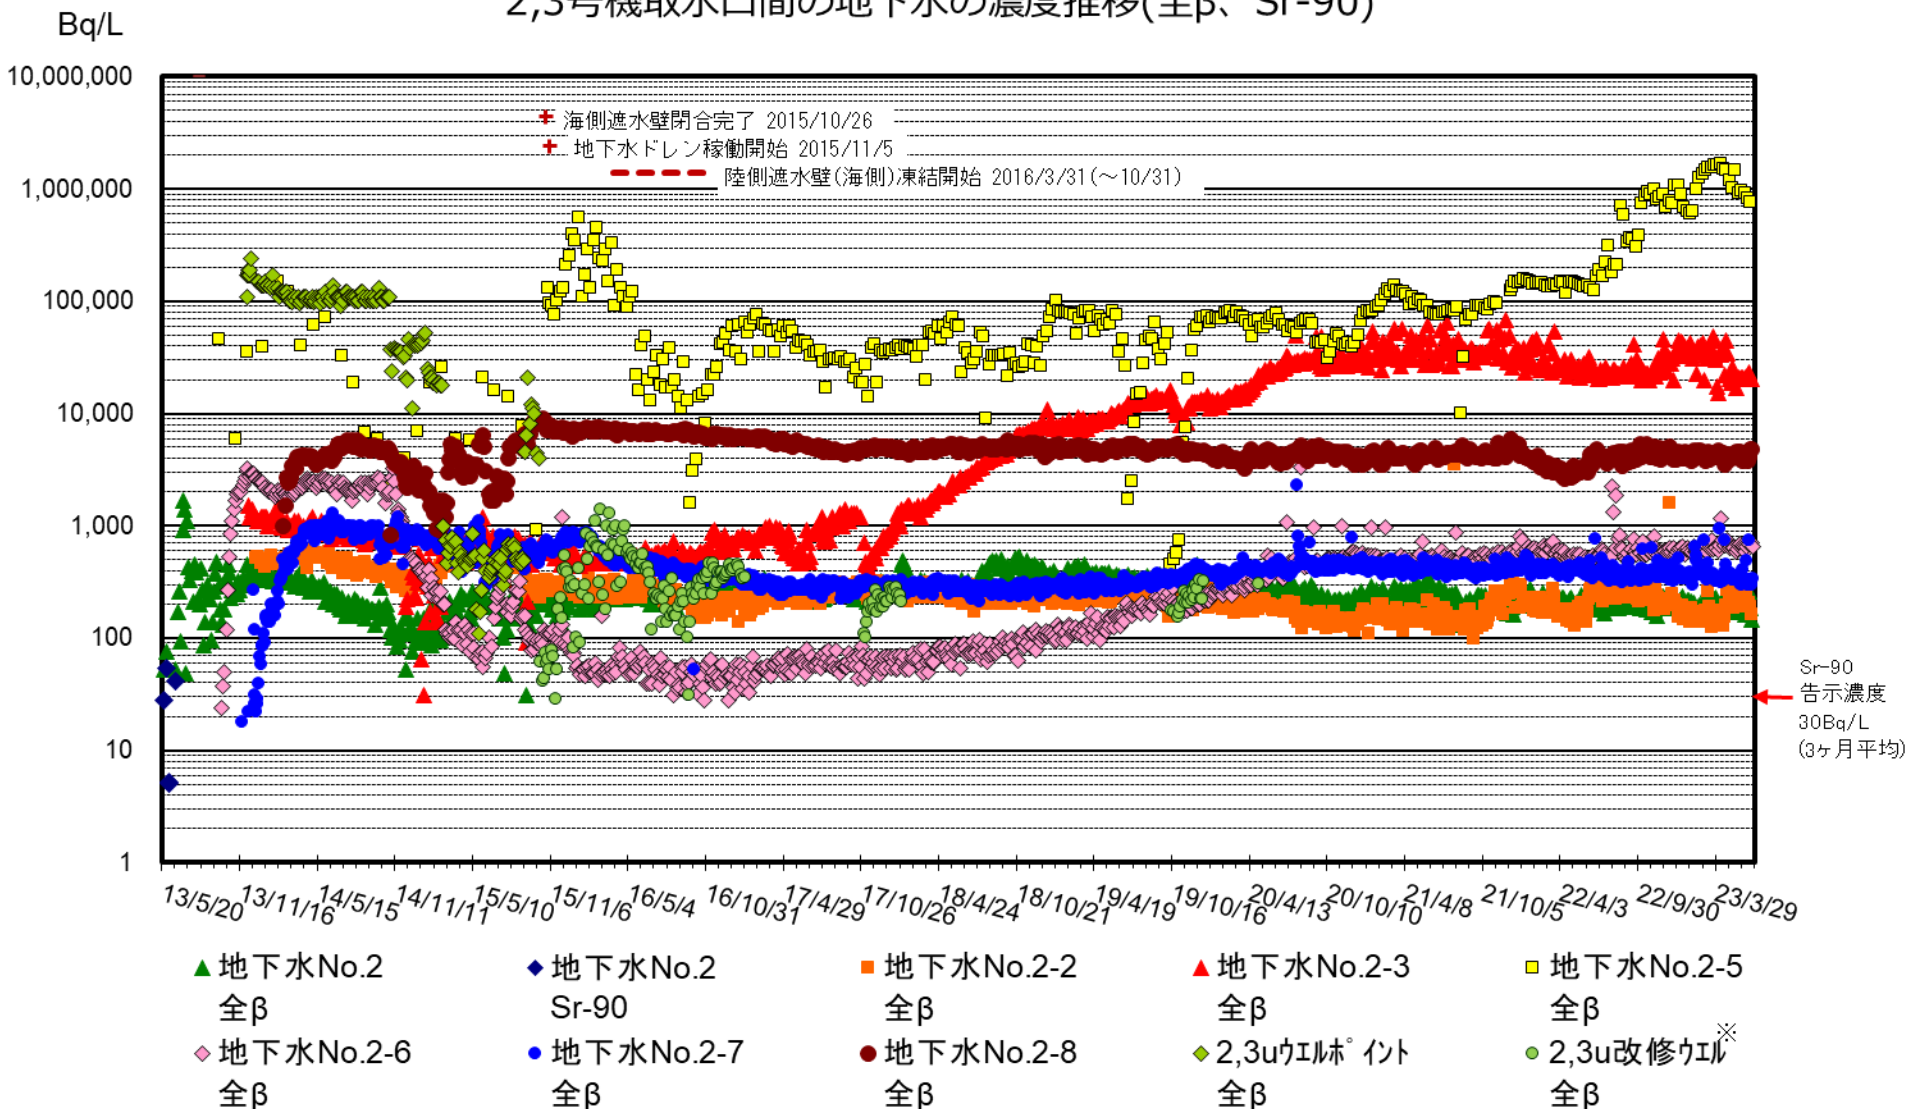
2,3号機取水口間の地下水の濃度推移(全β、Sr-90)

※: 2017/2/2～10/26、2018/2/1～2019/10/10、2020/1/2～2020/4/27揚水停止のため採取していない。  
2020/5/7～揚水実績がないため採取中止。

No.2-5、No.2-6について、変動調査を実施中。

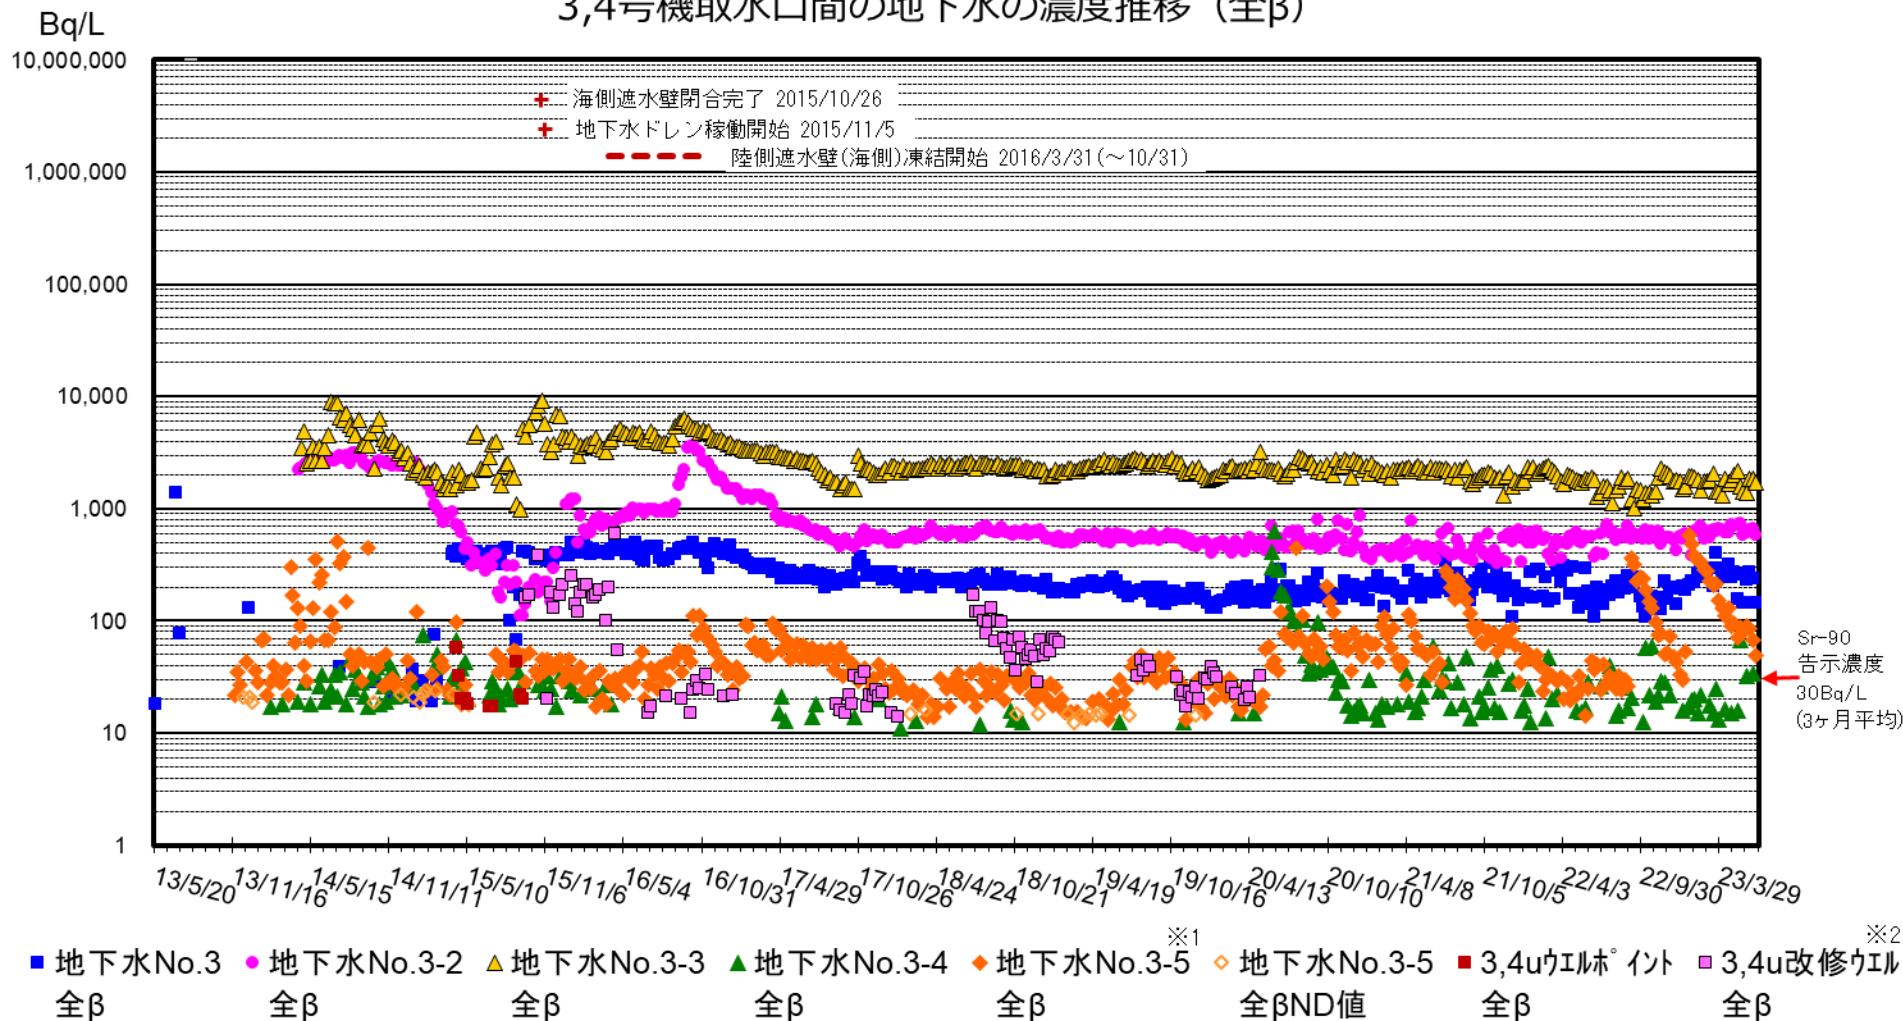
## 3,4号機取水口間の地下水の濃度推移 (全β)

※検出限界値未満の場合は◇で示す。検出限界値は各地点とも同じ。

※1: 2015/5/20～7/8 水位低下のため採取できず。

※2: 2015/10/15, 29, 11/5 水位低下のため採取できず。2018/2/1～2018/7/12, 2019/2/7～2019/7/25, 2019/9/5～10/24, 2020/2/6～2/27, 3/19～3/26 揚水停止のため採取していない。2020/5/14～揚水実績がないため採取中止。

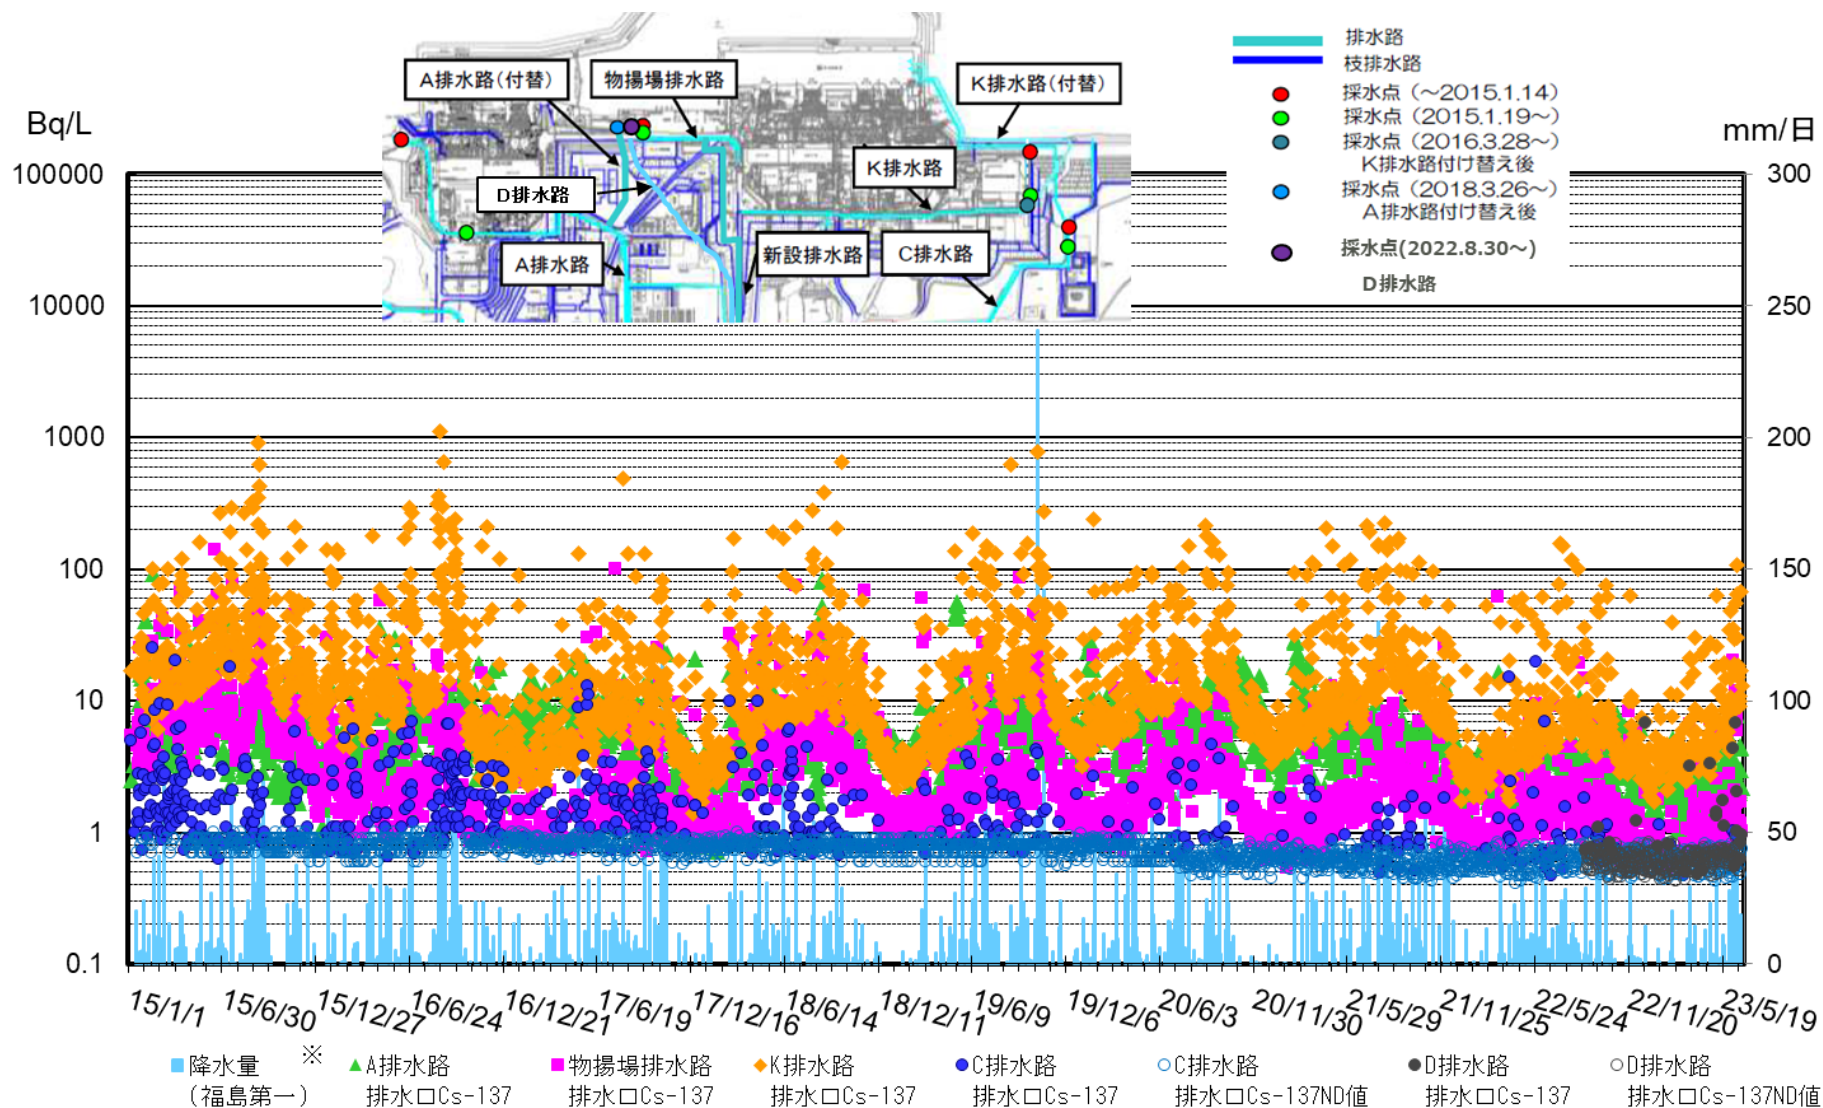
# 排水路の排水の濃度推移 (Cs-137)

※:2017/5/13~5/15 欠測につき浪江アマダスのデータを使用。

注:検出限界値未満の場合は○で示す。検出限界値は各地点とも同等。

- 道路・排水路の土砂回収を実施中。
- 全体的に横ばい傾向にある。
- Cs-137濃度、全β濃度は降雨時に上昇する傾向にある。

- 道路・排水路の土砂回収を実施中、排水路及び枝管に浄化材を設置中。
- Cs-137濃度、全β濃度は横ばい傾向にあるが、降雨時に上昇する傾向にある。
- H-3濃度は低下傾向にあったが、2017.9以降横ばい傾向となっている。

- 敷地西側の線量が低いエリアの排水を2022/8/30より通水開始。
- 低い濃度で横ばい傾向にある。
- 2022/11/29より連続モニタを設置し、1/2号機開閉所周辺の排水を通水開始。
- Cs-137濃度、全β濃度は降雨時に上昇する傾向にある。

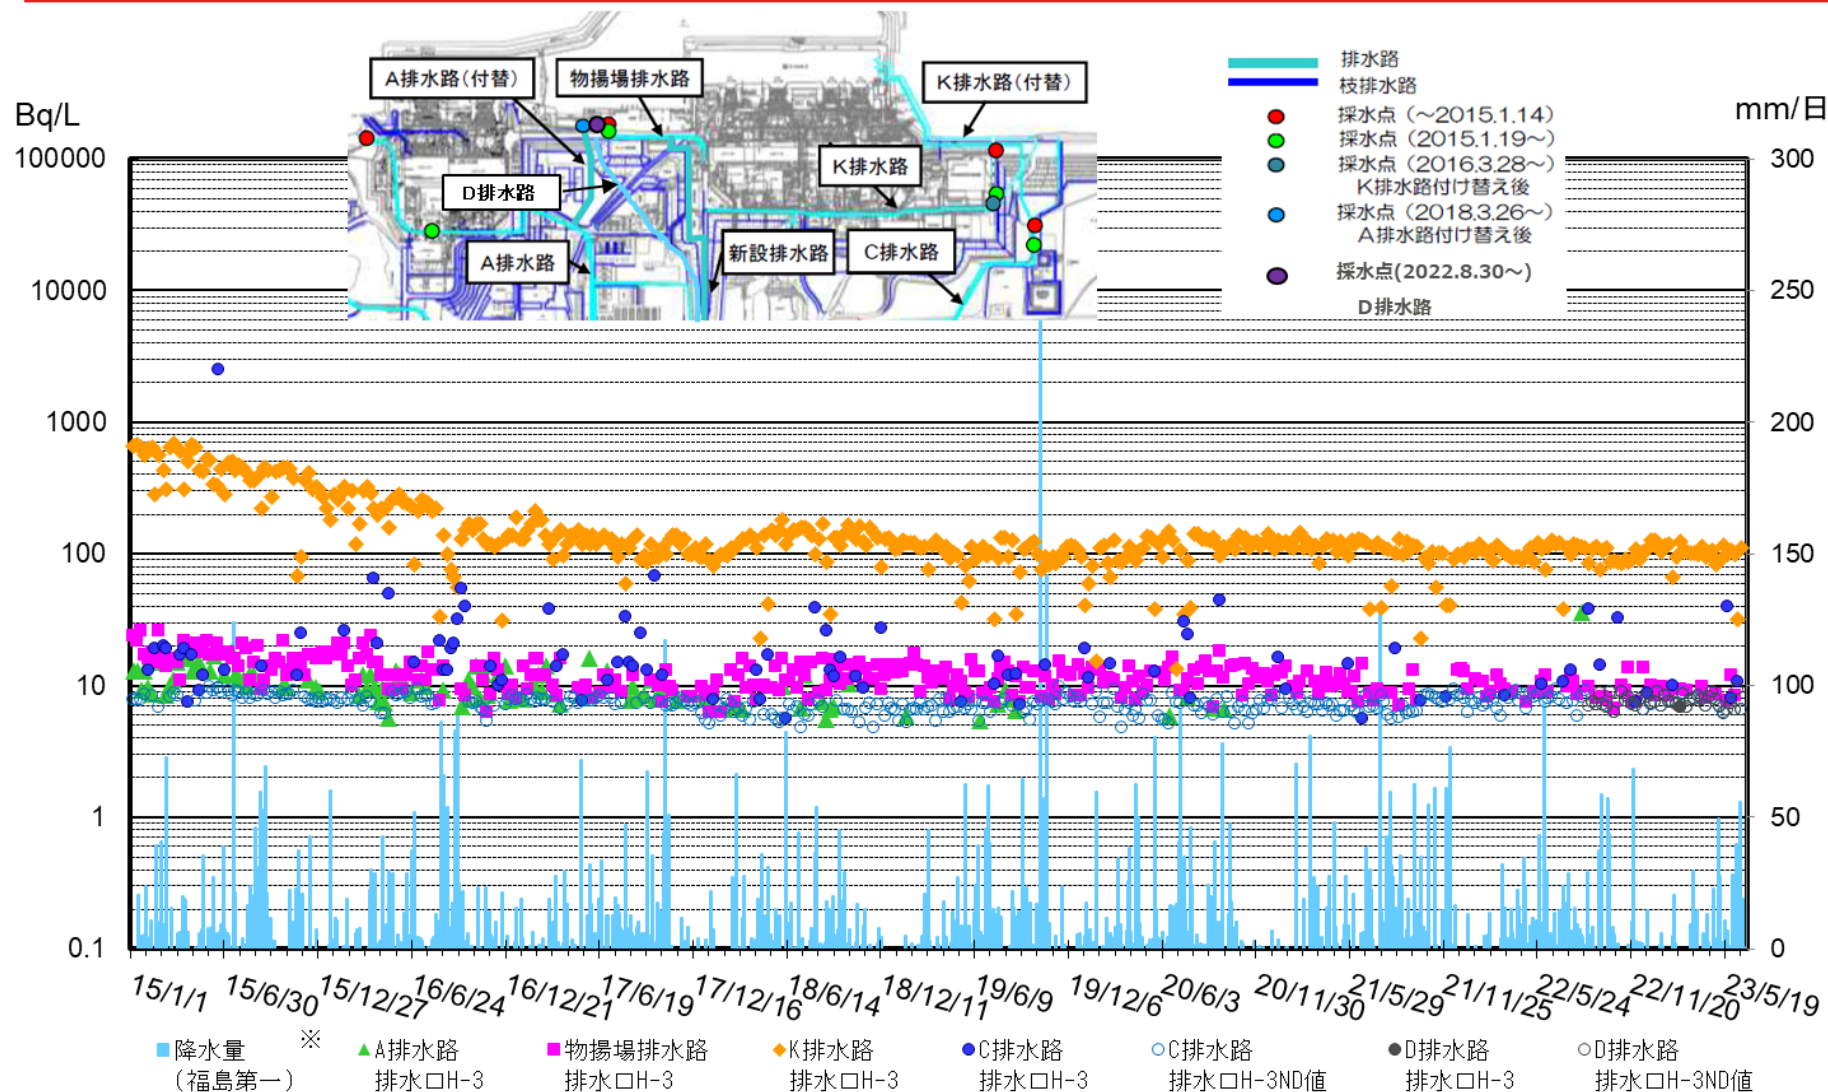
# 排水路の排水の濃度推移 (H-3)

※:2017/5/13～5/15 欠測につき浪江アタスのデータを使用。

注: 検出限界値未満の場合は○で示す。検出限界値は各地点とも同じ。
