# タービン建屋東側における 地下水及び海水中の放射性物質濃度の状況について

2023/06/29

東京電力ホールディングス株式会社

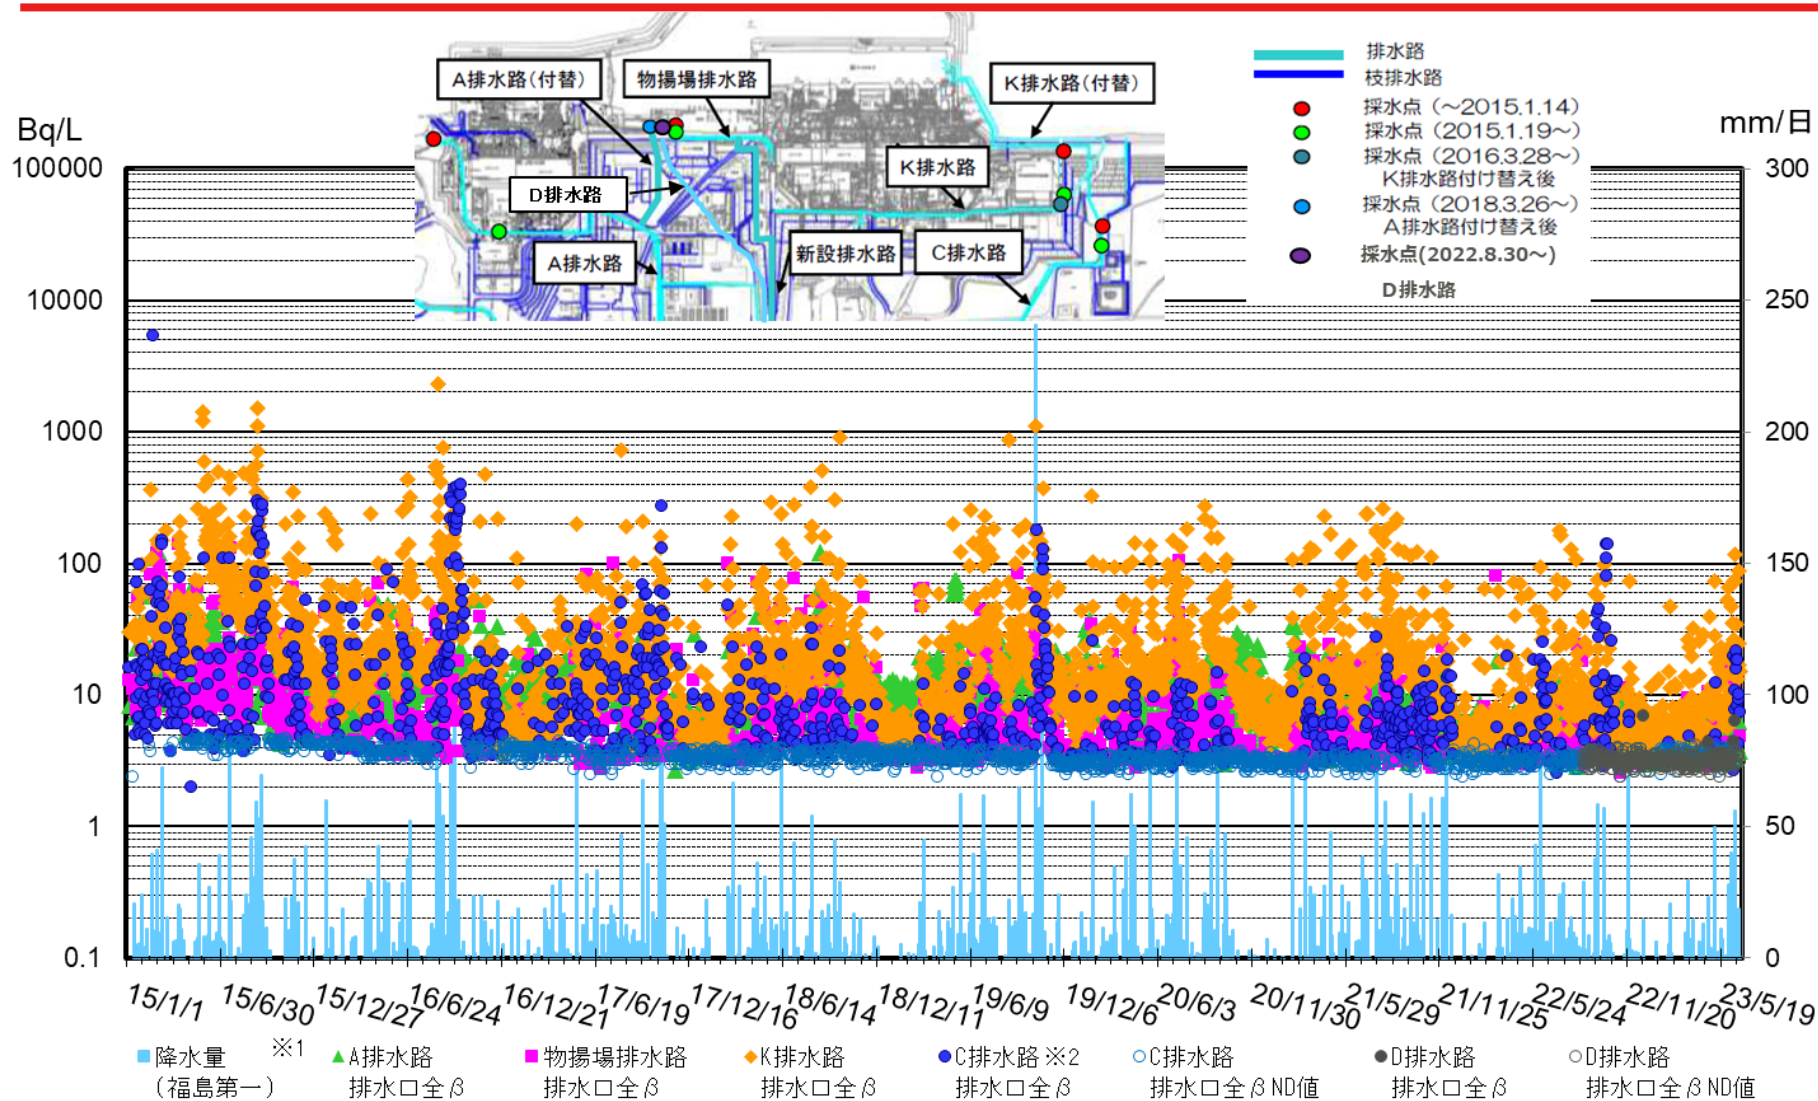
# 排水路の排水の濃度推移（全β）

※1: 2017/5/13～5/15 欠測につき浪江アマダスのデータを使用。

注: 検出限界値未満の場合は○で示す。検出限界値は各地点とも同じ。

※2: C排水路について2016/9/14～10/11は採水点の溜水を採水することにより高めの数値となることがあった。（新設排水路への切替の影響）

- 道路・排水路の土砂回収を実施中。
- 全体的に横ばい傾向にある。
- Cs-137濃度、全β濃度は降雨時に上昇する傾向にある。

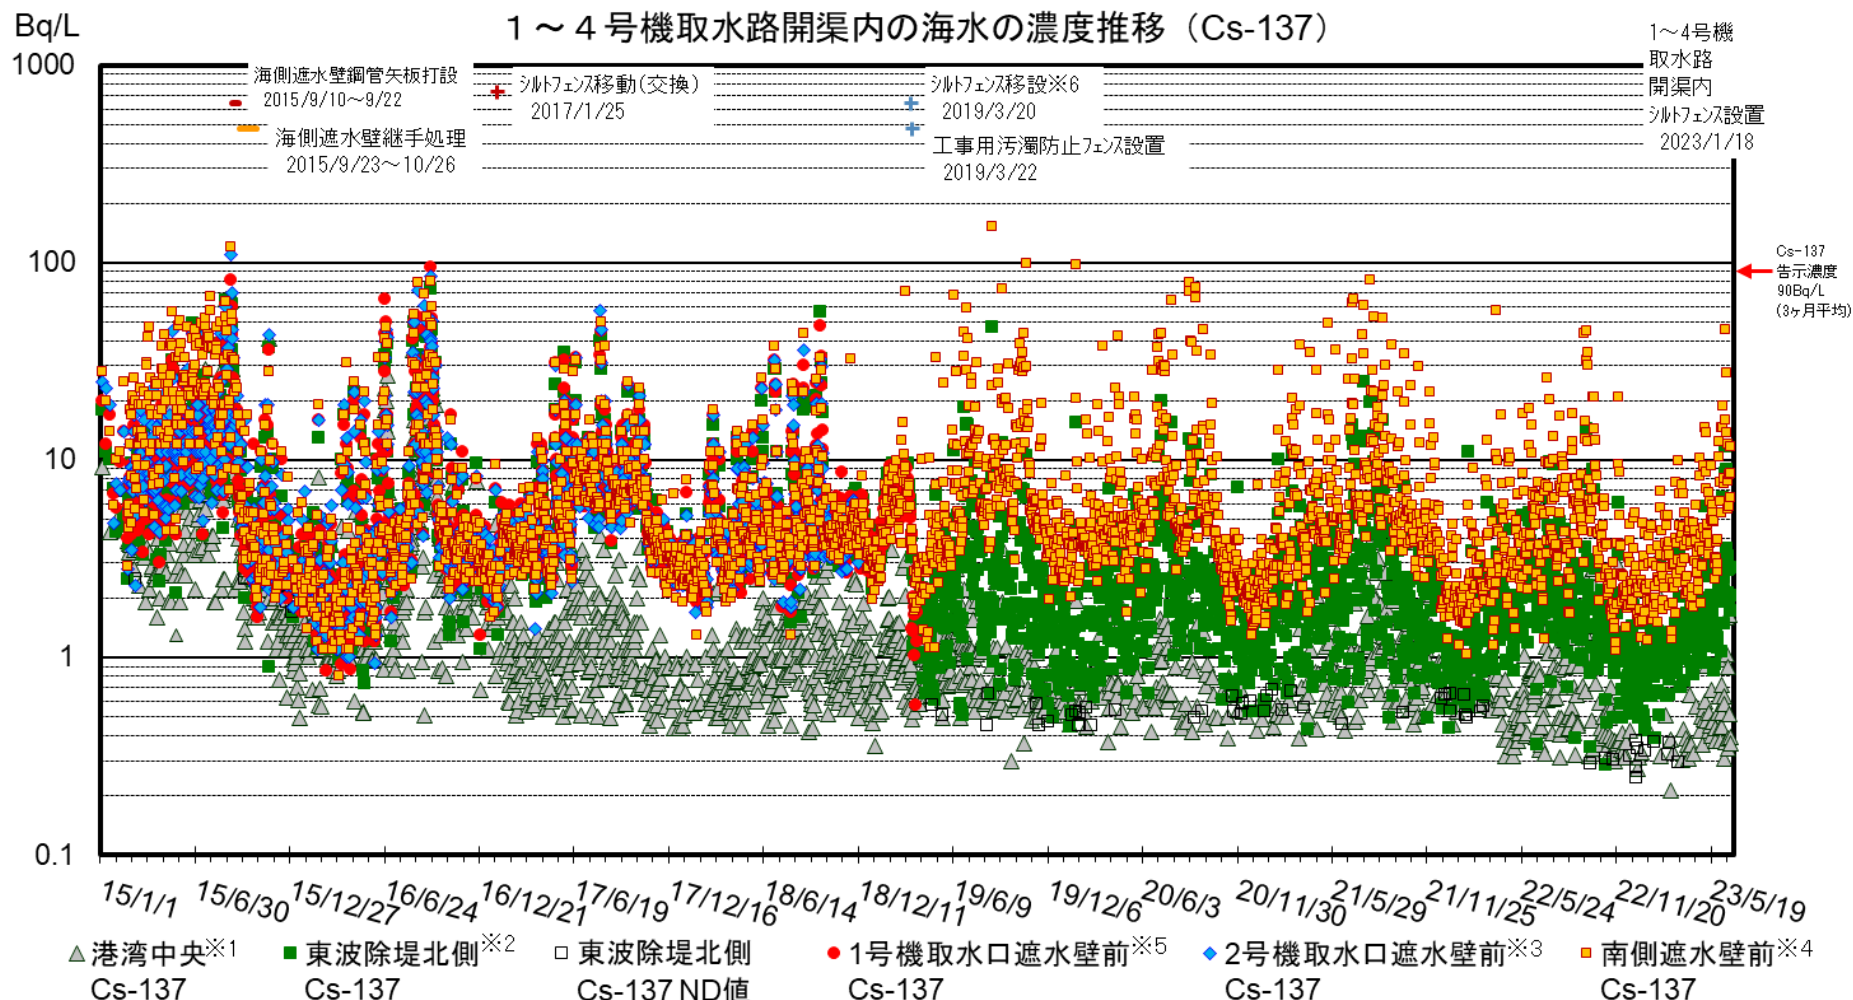
# 1～4号機取水路開渠内の海水の濃度推移（1/3）

※1: 開渠外の採取点。 ※2: 2017/2/11以降、採取点を南に50m移動。2021/1/12以降、採取点を移動後の地点から北へ25m移動。

※3: 2018/12/12以降廃止。 ※4: 2019/2/6以降、採取点を南東に80m移動。

※5: 2019/4/3以降廃止。

※6: 2019/3/20、シルトフェンスを開渠北端より開渠中央へ移設。

注: 2016/1/19以降、検出限界値を見直し(3→0.7Bq/L)。2022/4/18以降、港湾中央の検出限界値を見直し(0.7→0.4Bq/L)。検出限界値未満の場合は□で示す。検出限界値は各地点とも同等。

- 告示濃度未満で推移しており、降雨時に一時的なCs-137濃度、Sr-90濃度の上昇が見られるが、長期的には低下傾向が見られる。
- 海側遮水壁鋼管矢板打設・継手処理の完了後、濃度の低下が見られる。
- メガフロート関連工事によりシルトフェンスを開渠中央へ移設した2019.3.20以降、Cs-137濃度について、南側遮水壁前が高め、東波除堤北側が低めで推移している。

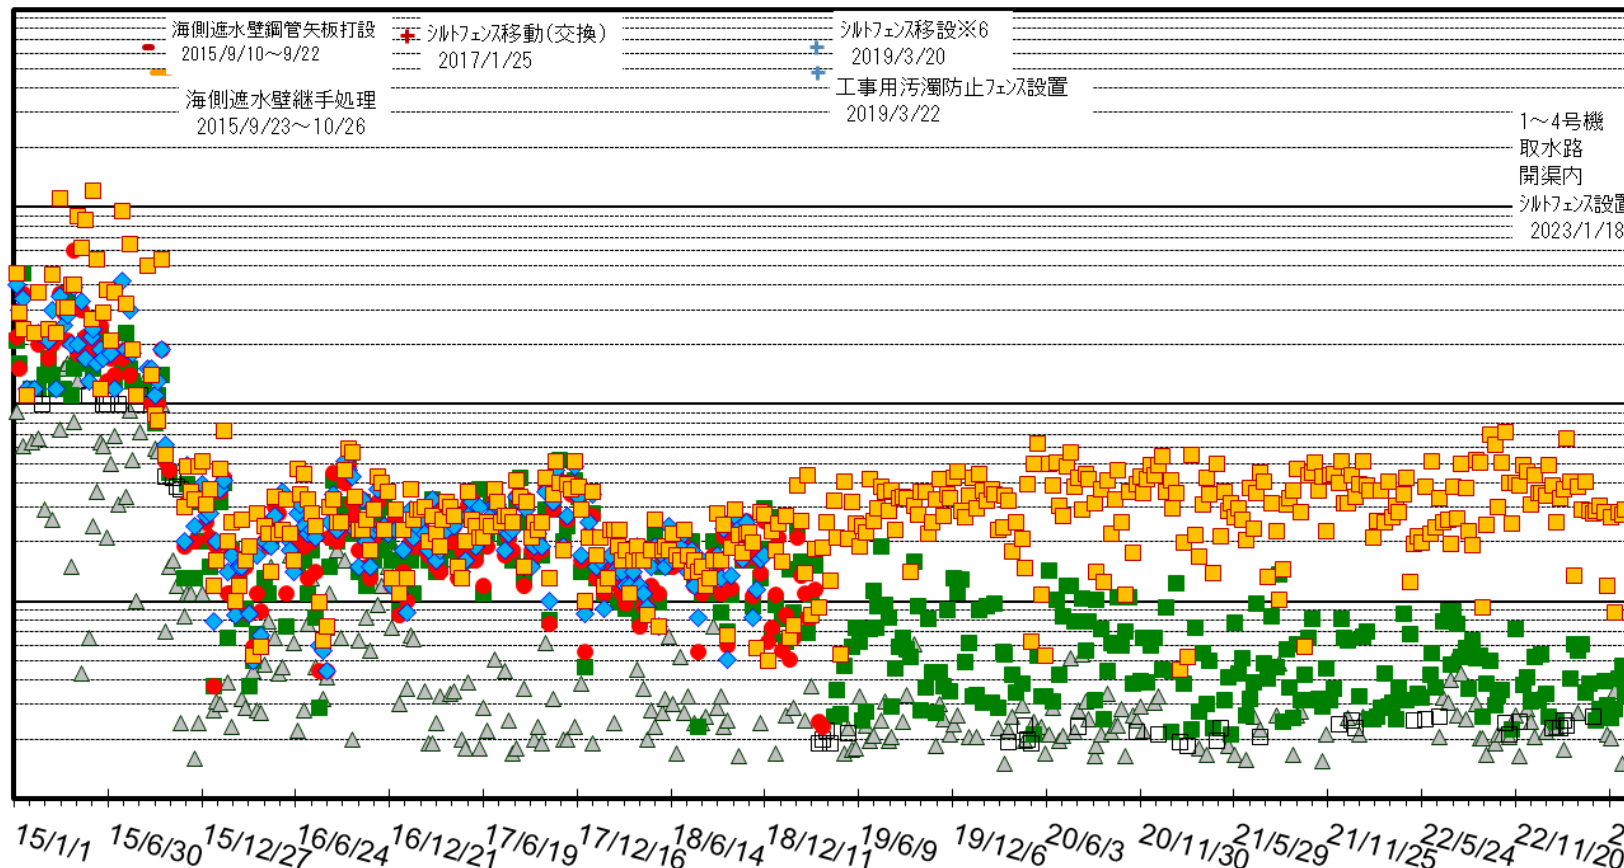
1～4号機取水路開渠内の海水の濃度推移 (H-3)

H-3  
告示濃度  
60000Bq/L  
(3ヶ月平均)

1～4号機  
取水路  
開渠内  
シルトフェンス設置  
2023/1/18

△ 港湾中央 ※1 H-3    ■ 東波除堤北側 ※2 H-3    □ 東波除堤北側 H-3 ND値    ● 1号機取水口遮水壁前 ※5 H-3    ◆ 2号機取水口遮水壁前 ※3 H-3    ■ 南側遮水壁前 ※4 H-3

※1:開渠外の採取点。 ※2:2017/2/11以降、採取点を南に50m移動。2021/1/12以降、採取点を移動後の地点から北へ25m移動。

注:2015/11/23以降、検出限界値を見直し(50→3Bq/L)。

検出限界値未満の場合は□で示す。検出限界値は各地点とも同じ。(但し、港湾中央は2Bq/L)

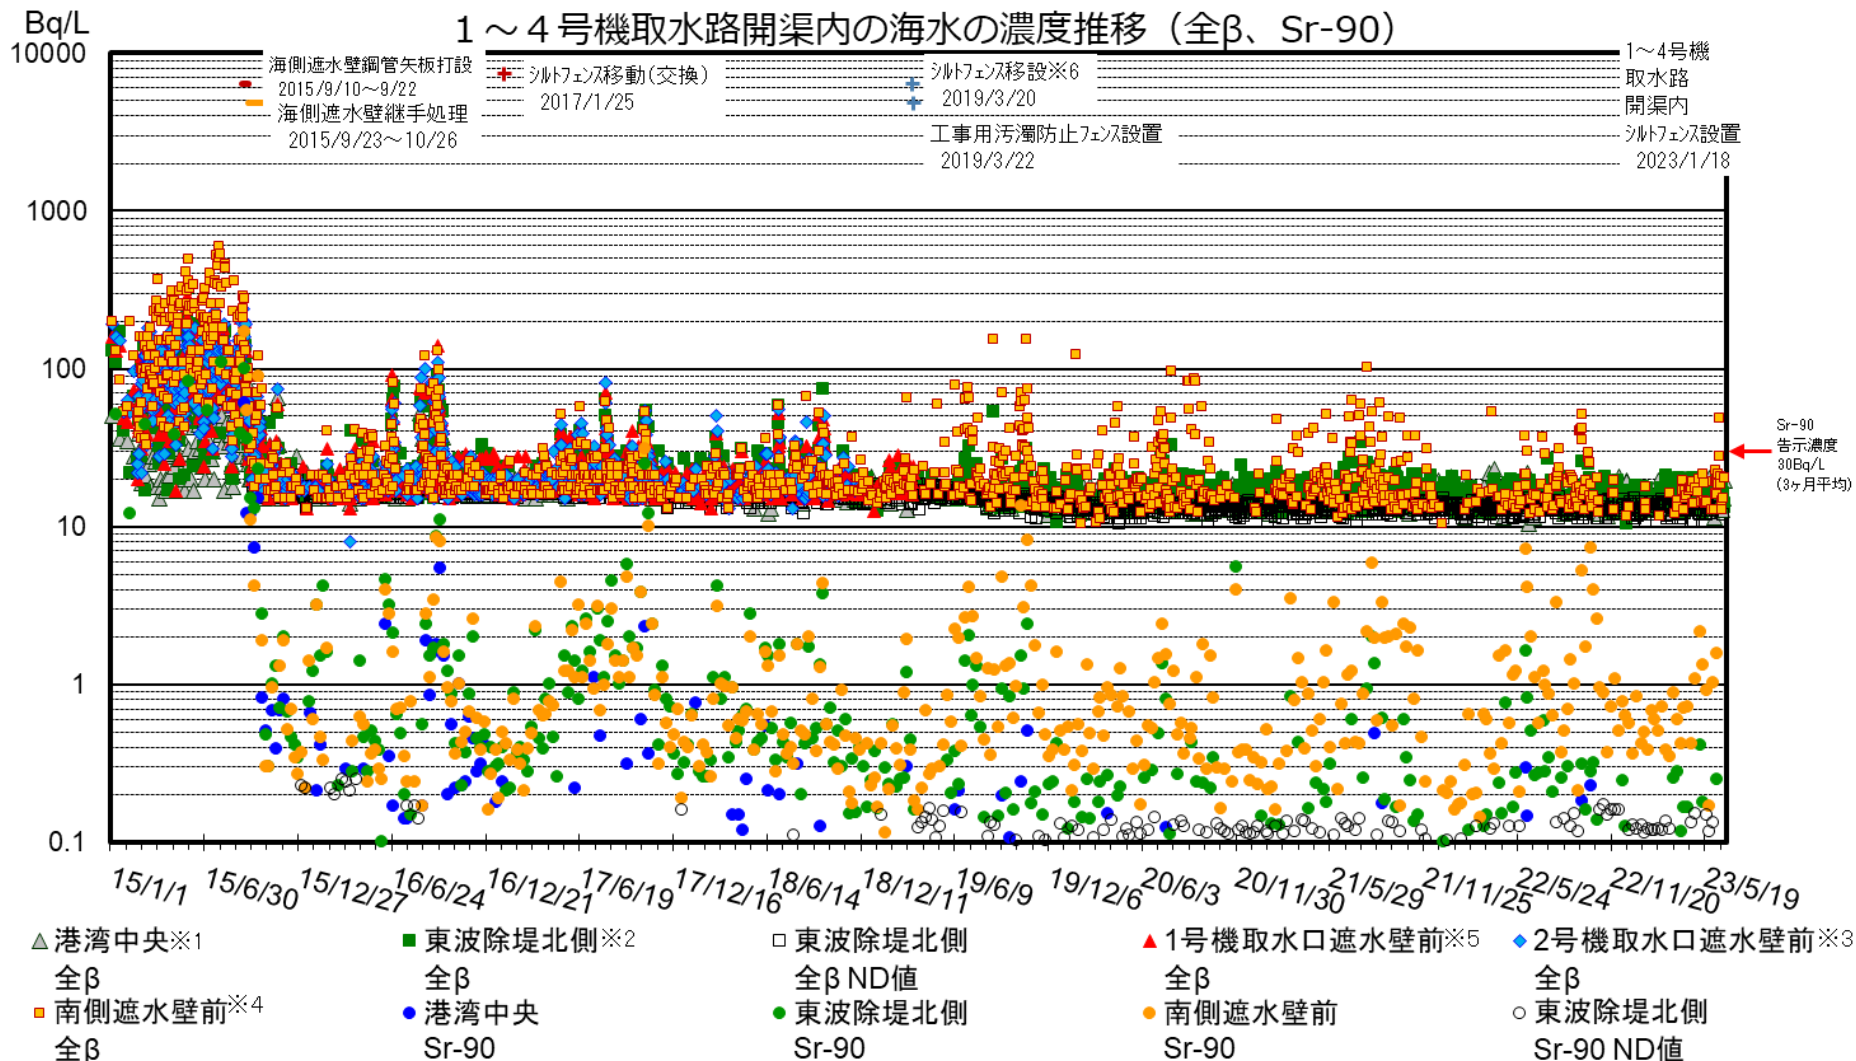
# 1～4号機取水路開渠内の海水の濃度推移 (3/3)

※1: 開渠外の採取点。  
※2: 2017/2/11以降、採取点を南に50m移動。2021/1/12以降、採取点を移動後の地点から北へ25m移動。  
※3: 2018/12/12以降廃止。 ※4: 2019/2/6以降、採取点を南東に80m移動。  
※5: 2019/4/3以降廃止。 ※6: 2019/3/20、シルトフェンスを開渠北端より開渠中央へ移設。

注: 全βは天然の放射性物質K-40(10～20Bq/L)を含む。  
全βについて検出限界値未満の場合は□で示す。検出限界値は各地点とも同じ。  
Sr-90について検出限界値未満の場合は○で示す。検出限界値は各地点とも同じ。

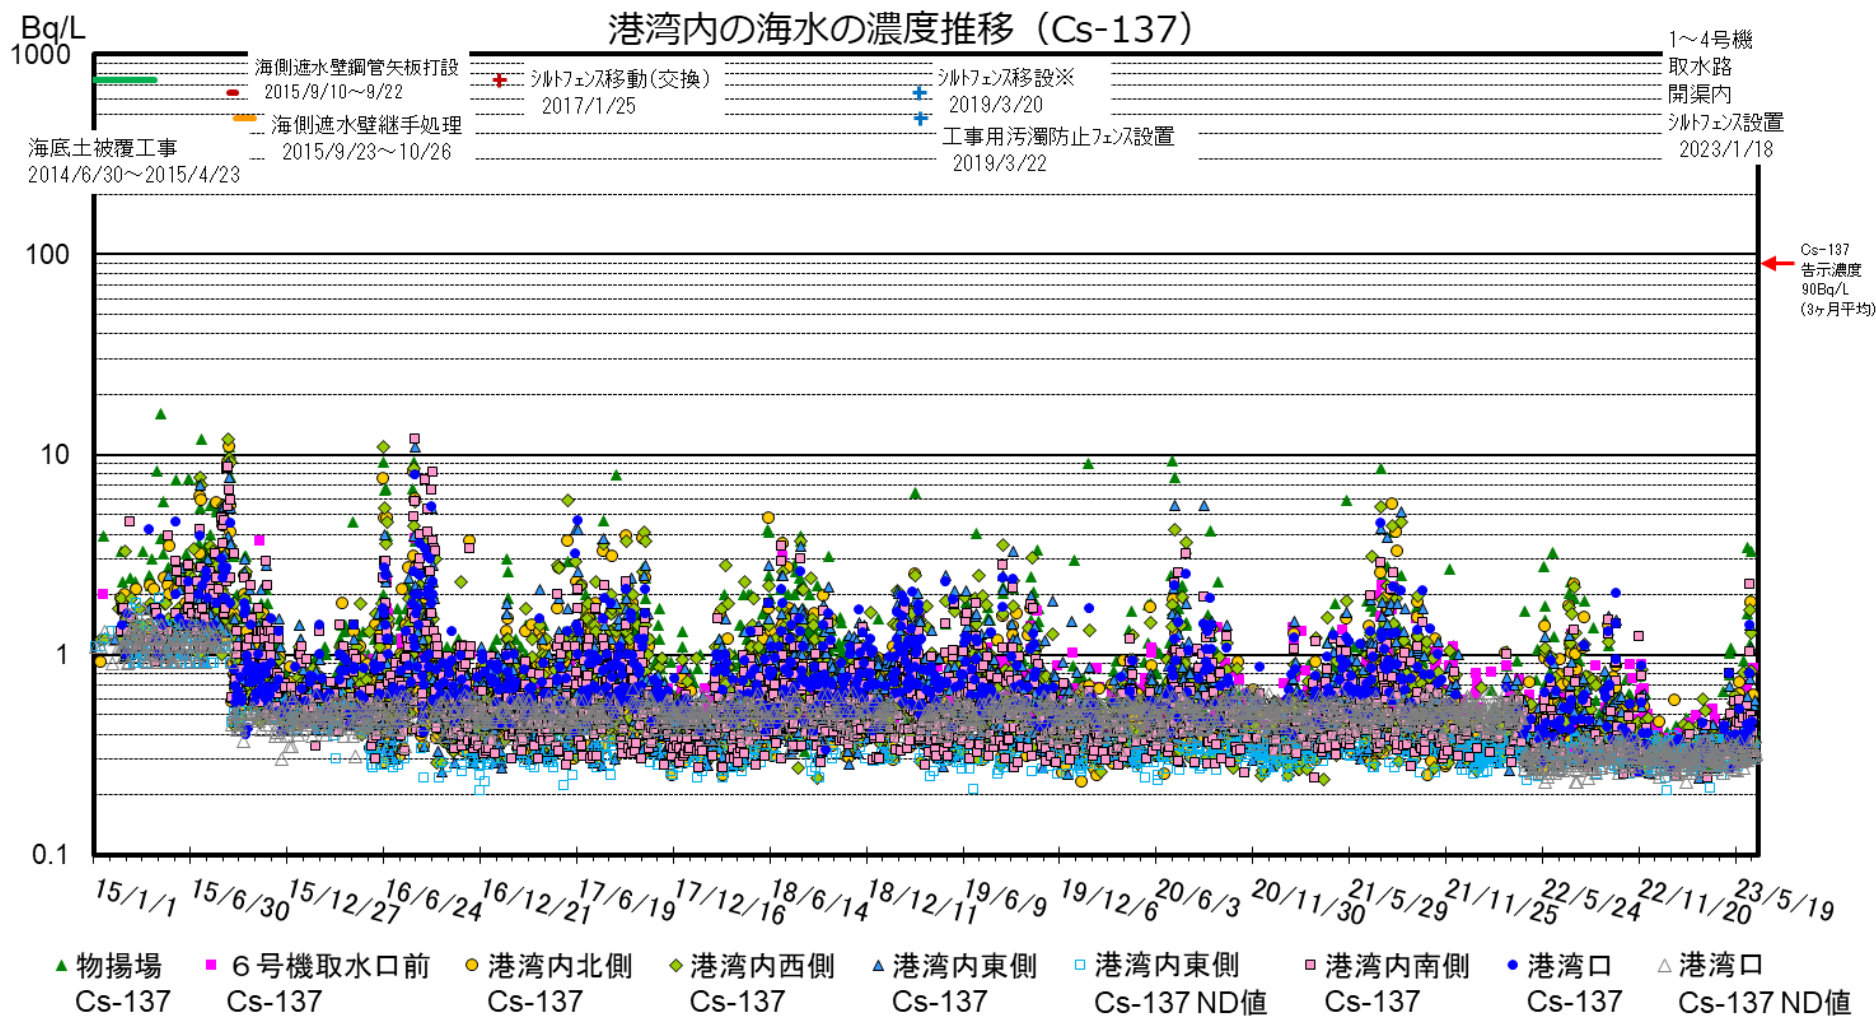
## 港湾内の海水の濃度推移 (Cs-137)

注: 2015/9/16以降、検出限界値を見直し(1.5→0.7Bq/L)。

港湾口が検出限界値未満の場合は△で示す。(検出限界値は物揚場、6号機取水口前も同等)

港湾内北側・西側・東側・南側について2016/6/1以降、検出限界値を見直し(0.7→0.4Bq/L)。検出限界値未満の場合は、□で示す。※:2019/3/20、シルトフェンスを開渠北端より開渠中央へ移設。  
2022/4/18以降、港湾口の検出限界値を見直し(1→0.4Bq/L)。

- 告示濃度未満で推移しており、降雨時に一時的なCs-137濃度、Sr-90濃度の上昇が見られるが、長期的には低下傾向が見られる。
- 1～4号機取水路開渠内エリアより低いレベルとなっている。
- 海側遮水壁鋼管矢板打設・継手処理の完了後、濃度の低下が見られる。

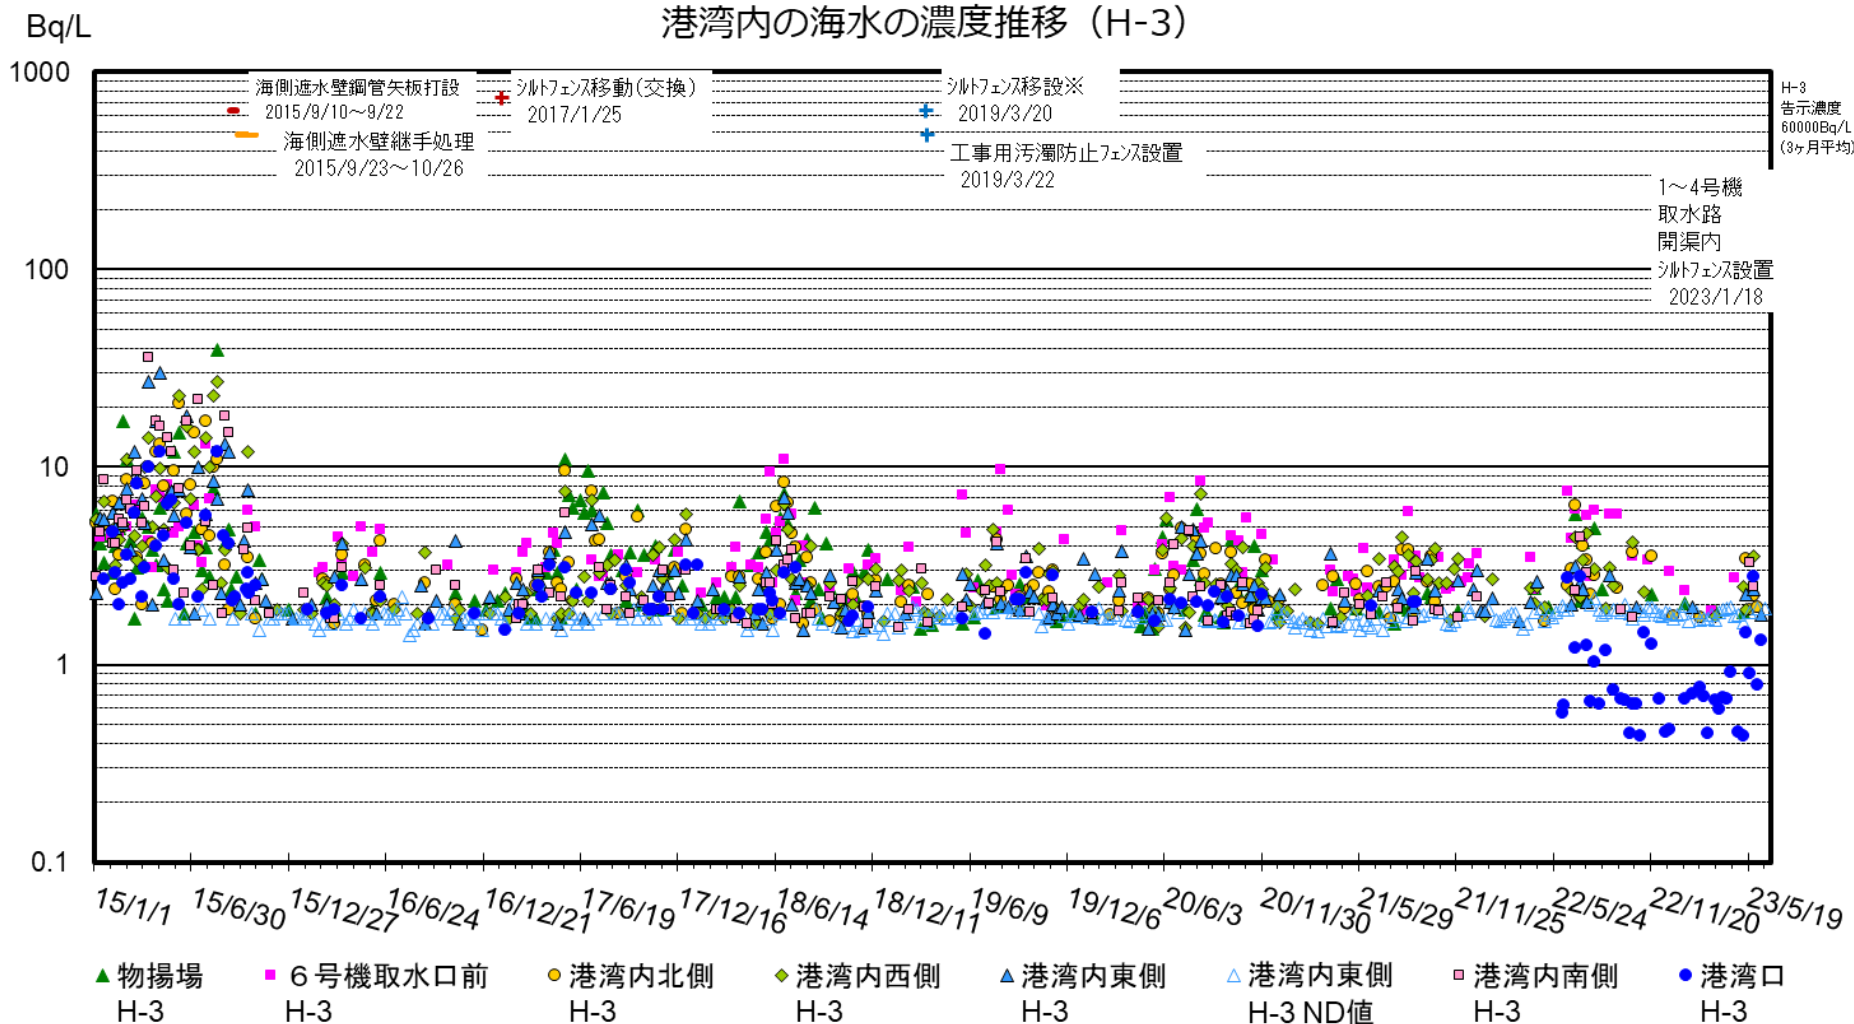
※: 2019/3/20、シルトフェンスを開渠北端より開渠中央へ移設。

注: 2022/6/1以降、港湾口の検出限界値を見直し (3→0.4Bq/L)。

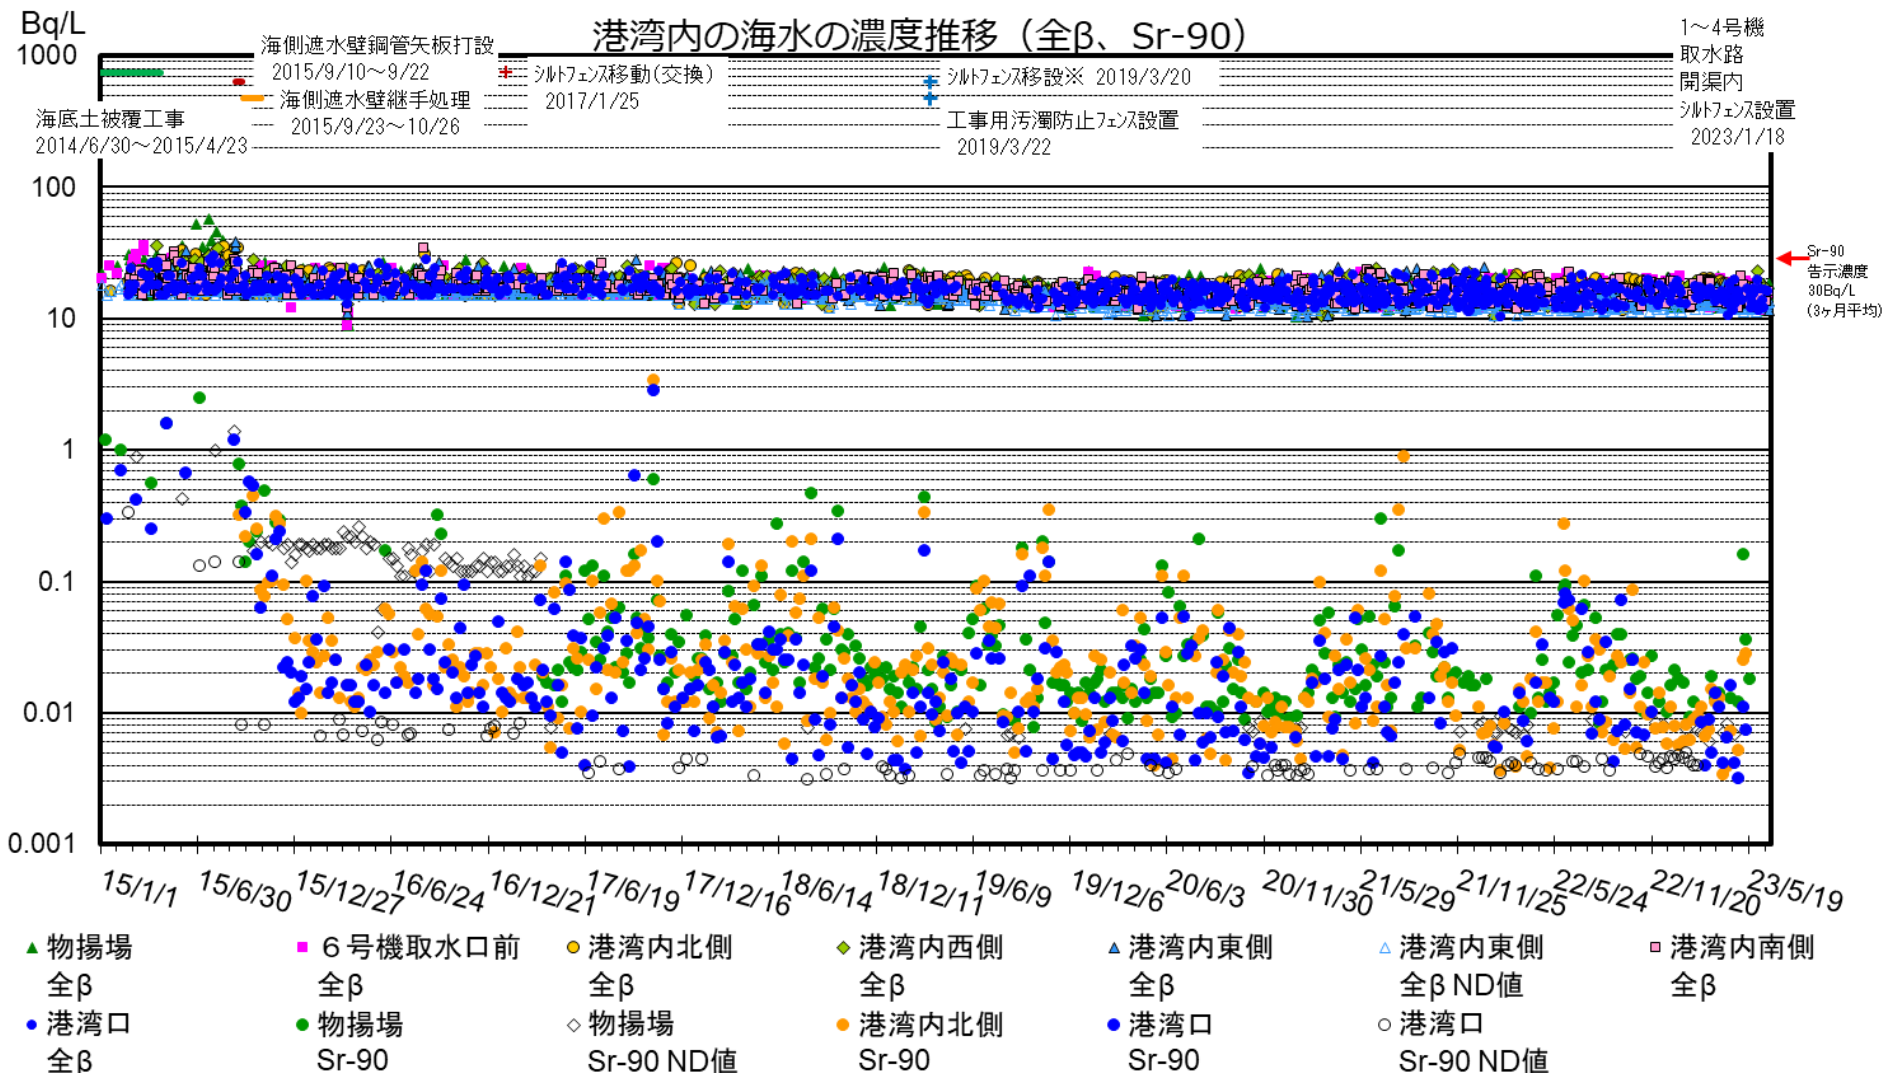
# 港湾内の海水の濃度推移 (3/3)

注: 全βは天然の放射性物質K-40(10~20Bq/L)を含む。全βについて、検出限界値未満の場合は△で示す(検出限界値は各地点とも同じ)。

Sr-90について、物揚場が検出限界値未満の場合は◇で示す。2017/4/3以降、検出限界値を見直し(0.3→0.01Bq/L)。

港湾口が検出限界値未満の場合は○で示す(検出限界値は港湾内北側も同じ)。

※: 2019/3/20、シルトフェンスを開渠北端より開渠中央へ移設。

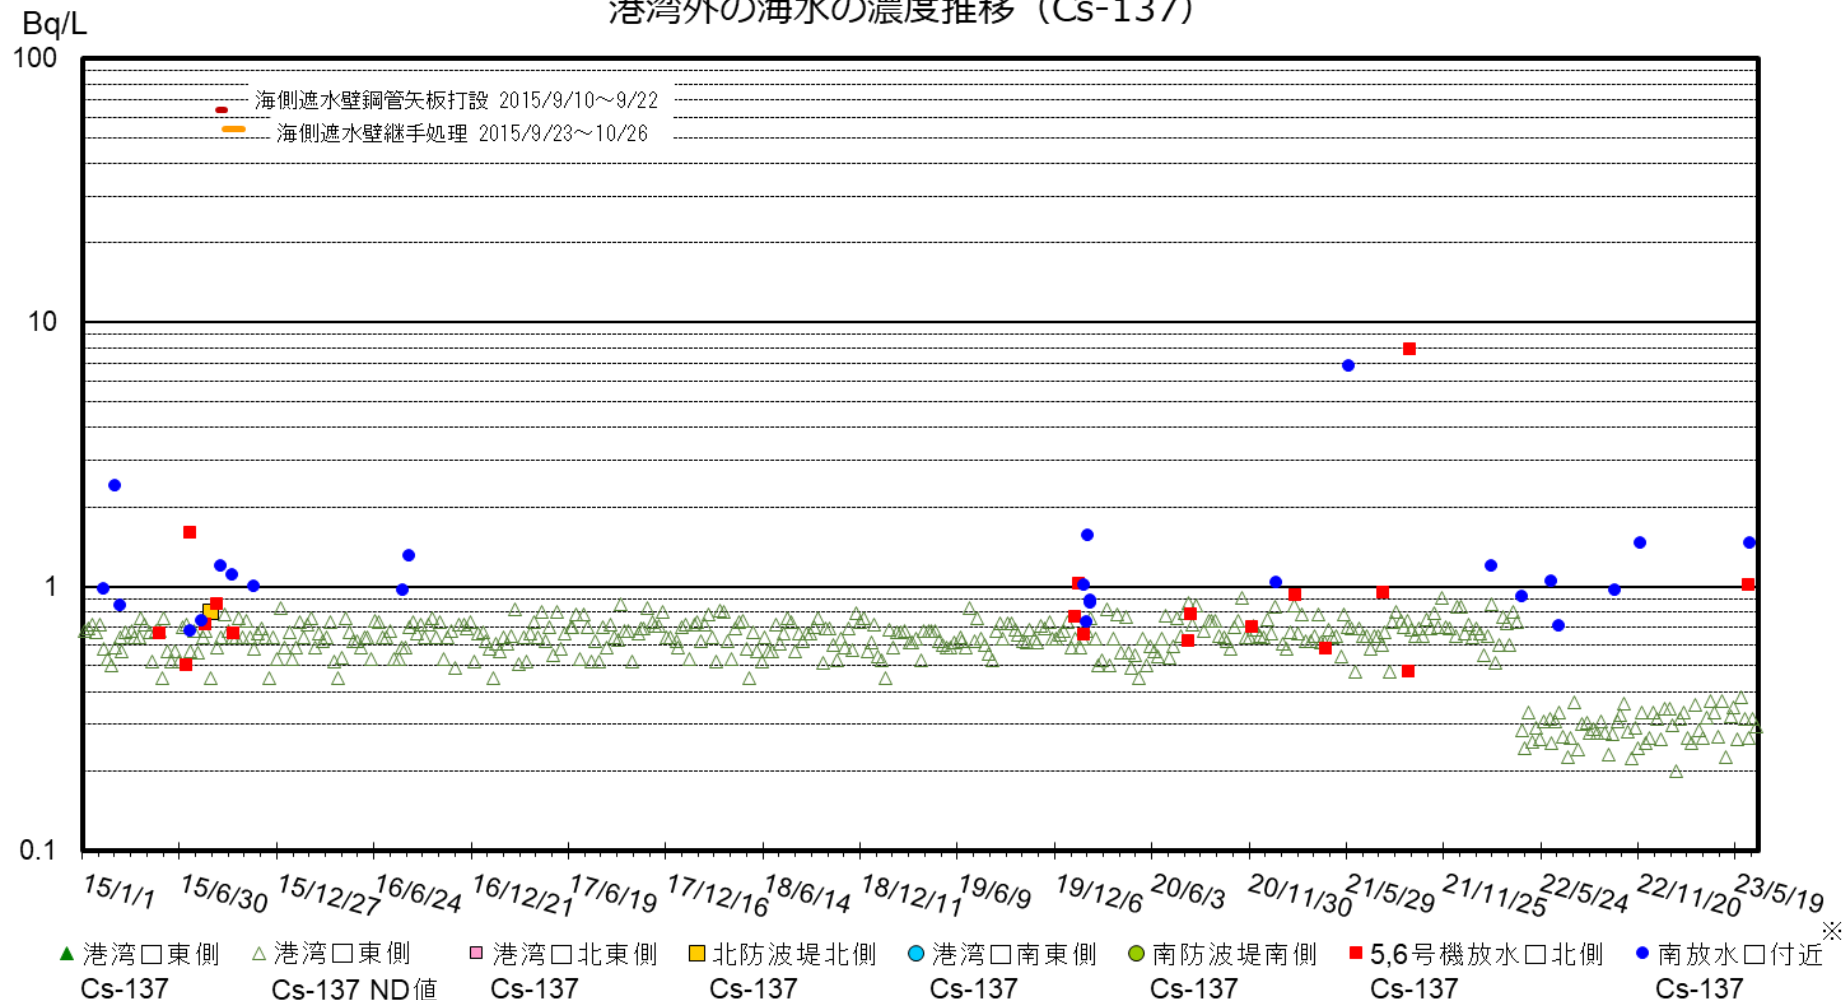
## 港湾外の海水の濃度推移 (Cs-137)

※: 2016/9/5以降、護岸が崩落しアクセスが困難なため採水できず。2016/9/21以降、南放水口より約330m南の地点(従来より約1km北)に変更。  
2017/1/27以降、南放水口より約280m南の地点に変更。2018/3/23以降、南放水口より約320m南の地点に変更。  
2021/12/17以降、南放水口より約1300m南の地点に変更。2022/4/18以降、検出限界値を見直し(1→0.4Bq/L)。

- 海側遮水壁鋼管矢板打設・継手処理の完了後、Cs-137濃度、Sr-90濃度の低下が見られ、低い濃度で推移している。
- Cs-137濃度は、5, 6号機放水口北側、南放水口付近で気象・海象等の影響により、一時的な上昇が観測される事がある。
- Sr-90濃度は、港湾外（南北放水口）で2021年度に変動が見られたが、気象・海象等による影響の可能性など引き続き傾向を注視していく。

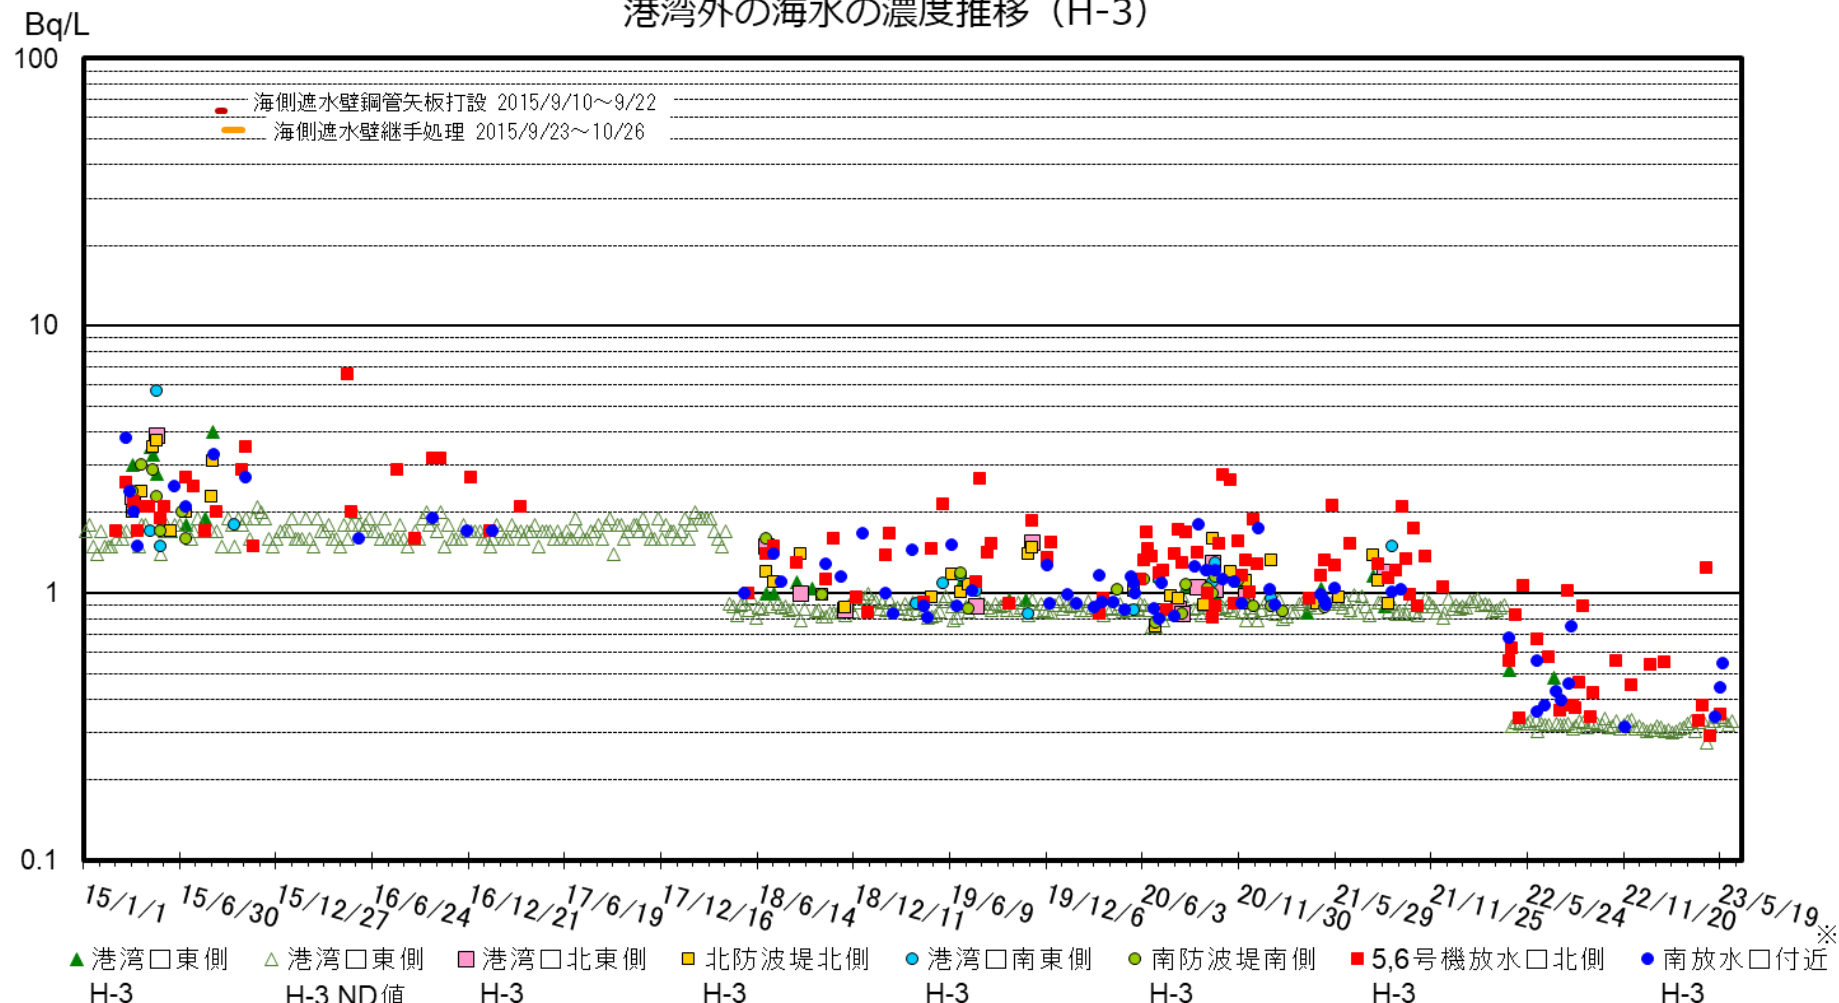
## 港湾外の海水の濃度推移 (H-3)

※: 2016/9/5以降、護岸が崩落しアクセスが困難なため採水できません。 2016/9/21以降、南放水口より約330m南の地点(従来より約1km北)に変更。  
 2017/1/27以降、南放水口より約280m南の地点に変更。 2018/3/23以降、南放水口より約320m南の地点に変更。 2021/12/17以降、南放水口より約1300m南の地点に変更。  
 注: 2018/4/23以降、検出限界値を見直し(2→1Bq/L)。 2022/4/18以降、検出限界値を見直し(1→0.4Bq/L)。

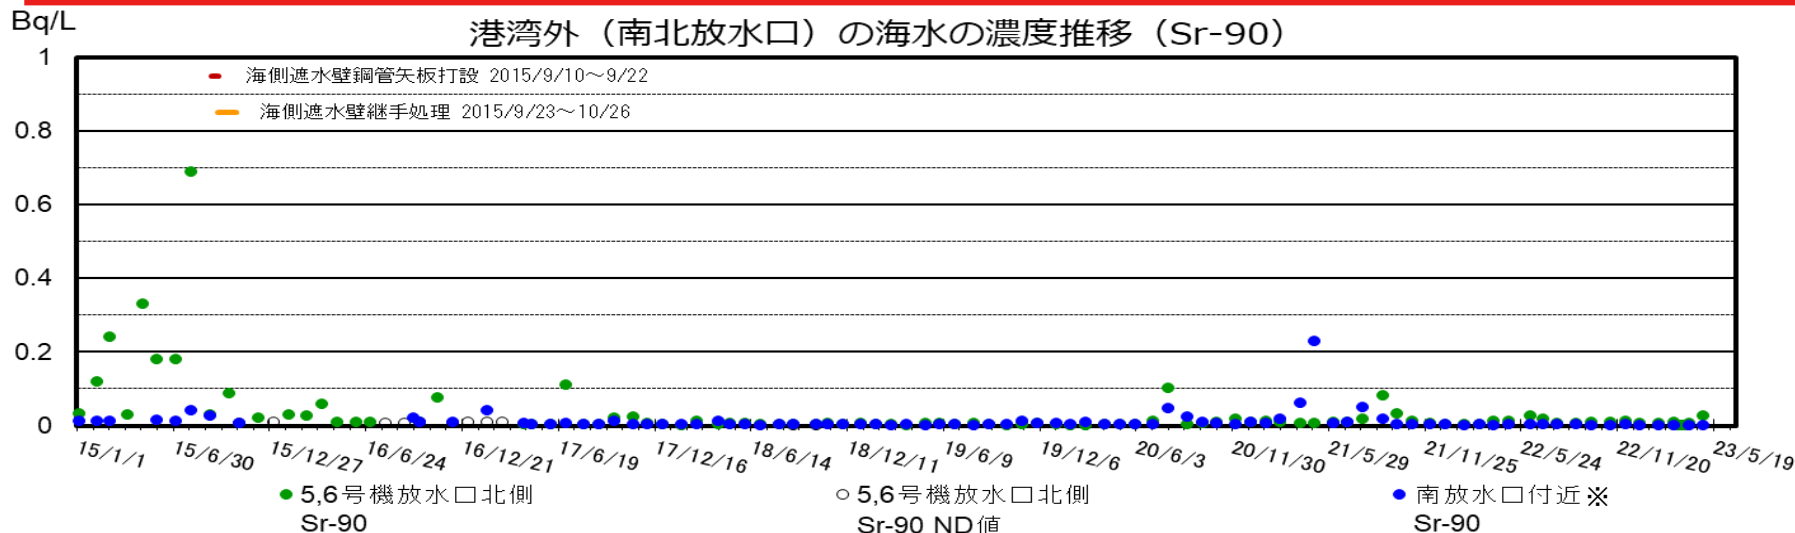
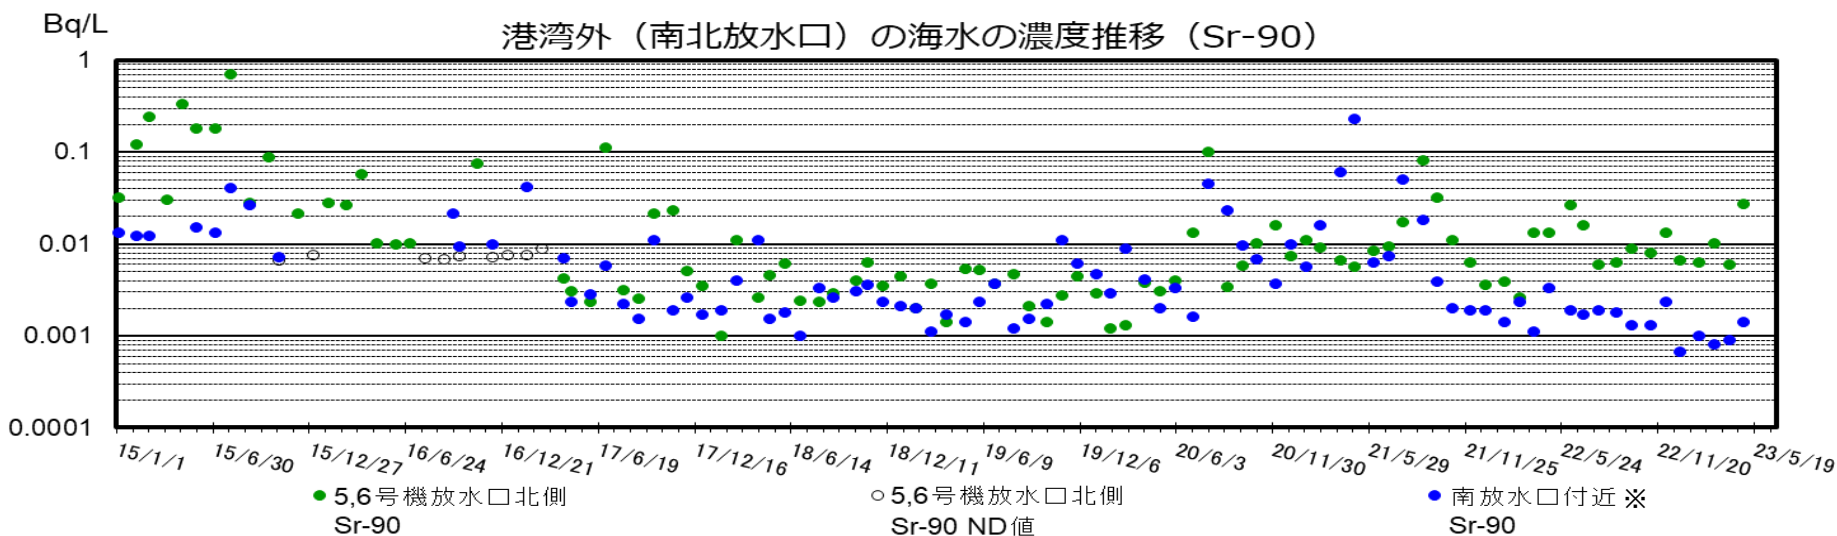
# 港湾外の海水の濃度推移 (3/3)

注：2017/4/17以降、検出限界値を見直し(0.01→0.001Bq/L)。  
検出限界値未満の場合は○で示す。検出限界値は各地点とも同じ。

※：2016/9/5以降、護岸が崩落しアクセスが困難なため採水できず。2016/9/21以降、南放水口より約330m南の地点(従来より約1km北)に変更。2017/1/27以降、南放水口より約280m南の地点に変更。2018/3/23以降、南放水口より約320m南の地点に変更。2021/12/17以降、南放水口より約1300m南の地点に変更
