# 建屋周辺の地下水位、汚染水発生状況

2023年9月28日

東京電力ホールディングス株式会社

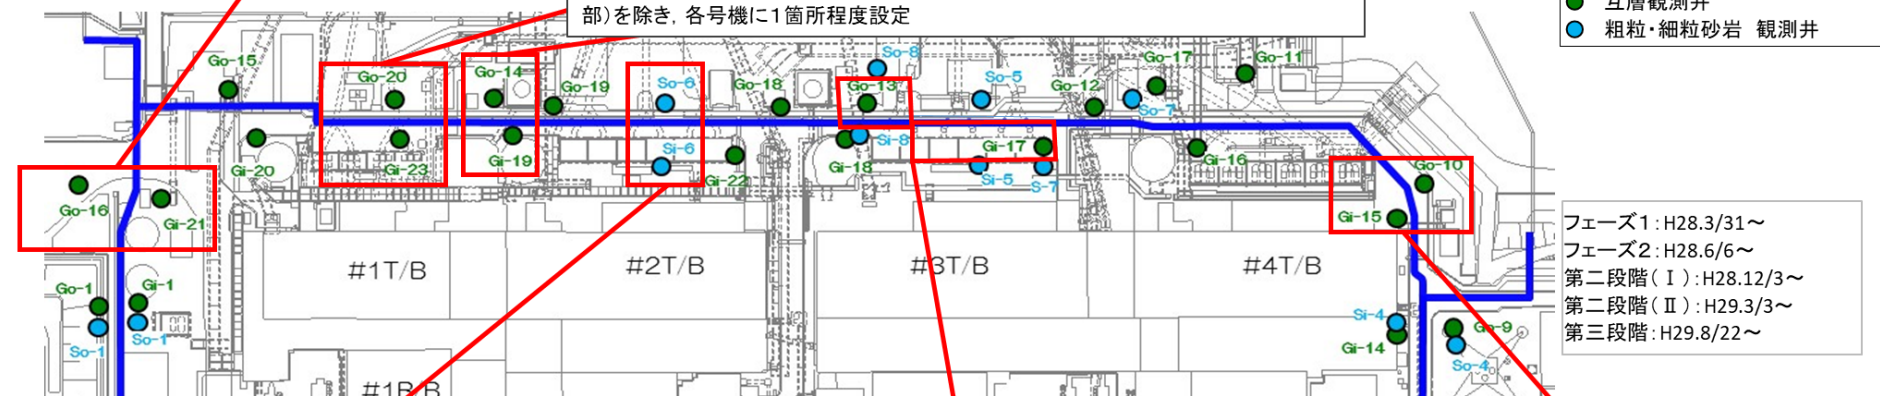
# 【参考】 2-4 地下水位・水頭状況（互層、細粒・粗粒砂岩層水頭 海側)TEPCO

※Gi-15は、2022/2/20より計器故障

海側互層、細粒・粗粒砂岩のグルーピングは、非凍結箇所（各号機海水配管トレンチ下部）を除き、各号機に1箇所程度設定

フェーズ1: H28.3/31~  
フェーズ2: H28.6/6~  
第二段階 (I): H28.12/3~  
第二段階 (II): H29.3/3~  
第三段階: H29.8/22~

※So-6は、2018/6/1より計器故障

※Gi-15は、2022/7/4より計器故障
