1号機燃料取り出しに向けた工事の進捗について

2023年11月30日

東京電力ホールディングス株式会社

燃料取り出し計画の概要

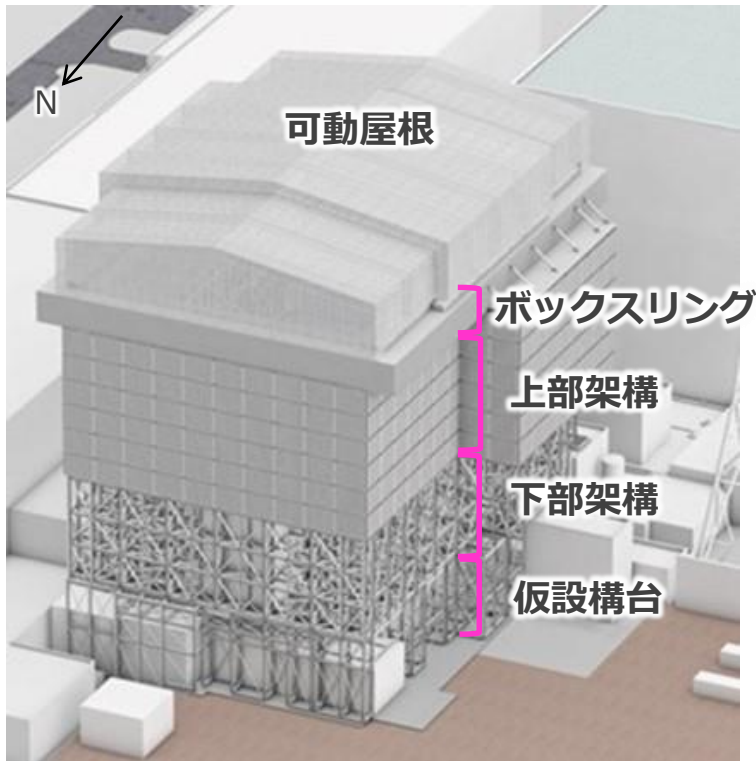
大型カバー全体の概要図

- 大型カバー設置に向けた鉄骨等の地組作業等を，構外ヤードで実施中である
- 現在，仮設構台，下部架構および上部架構の地組が完了し，ボックスリングの地組が約14%完了している

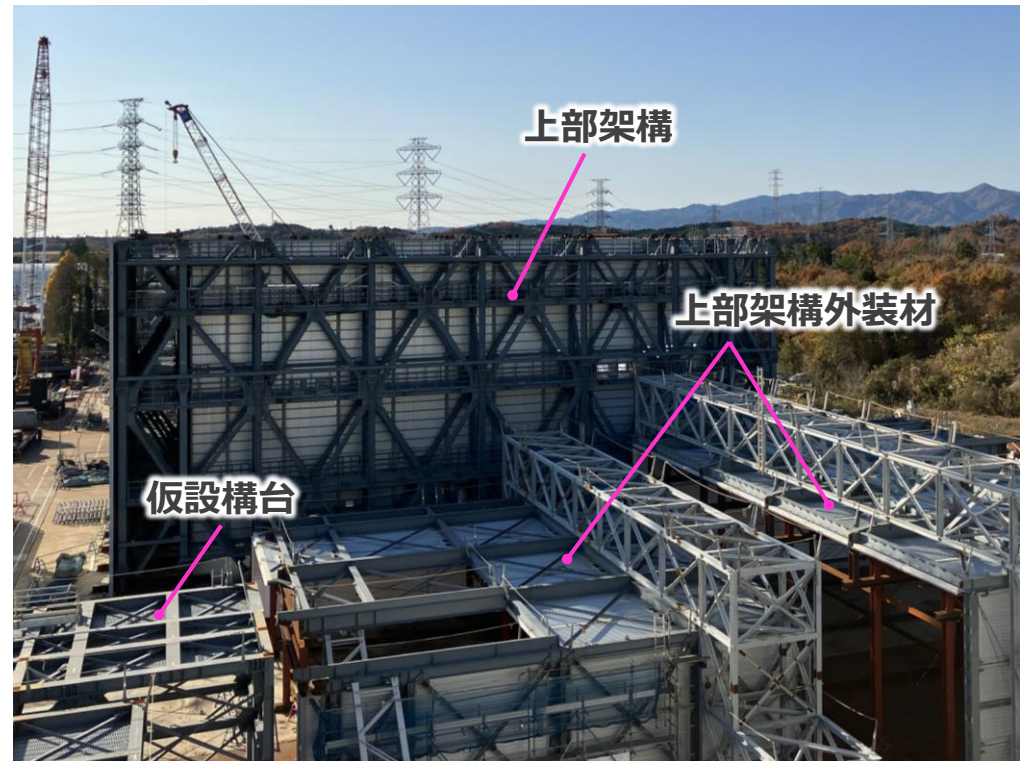
構外ヤード全景（撮影：2023年11月27日）

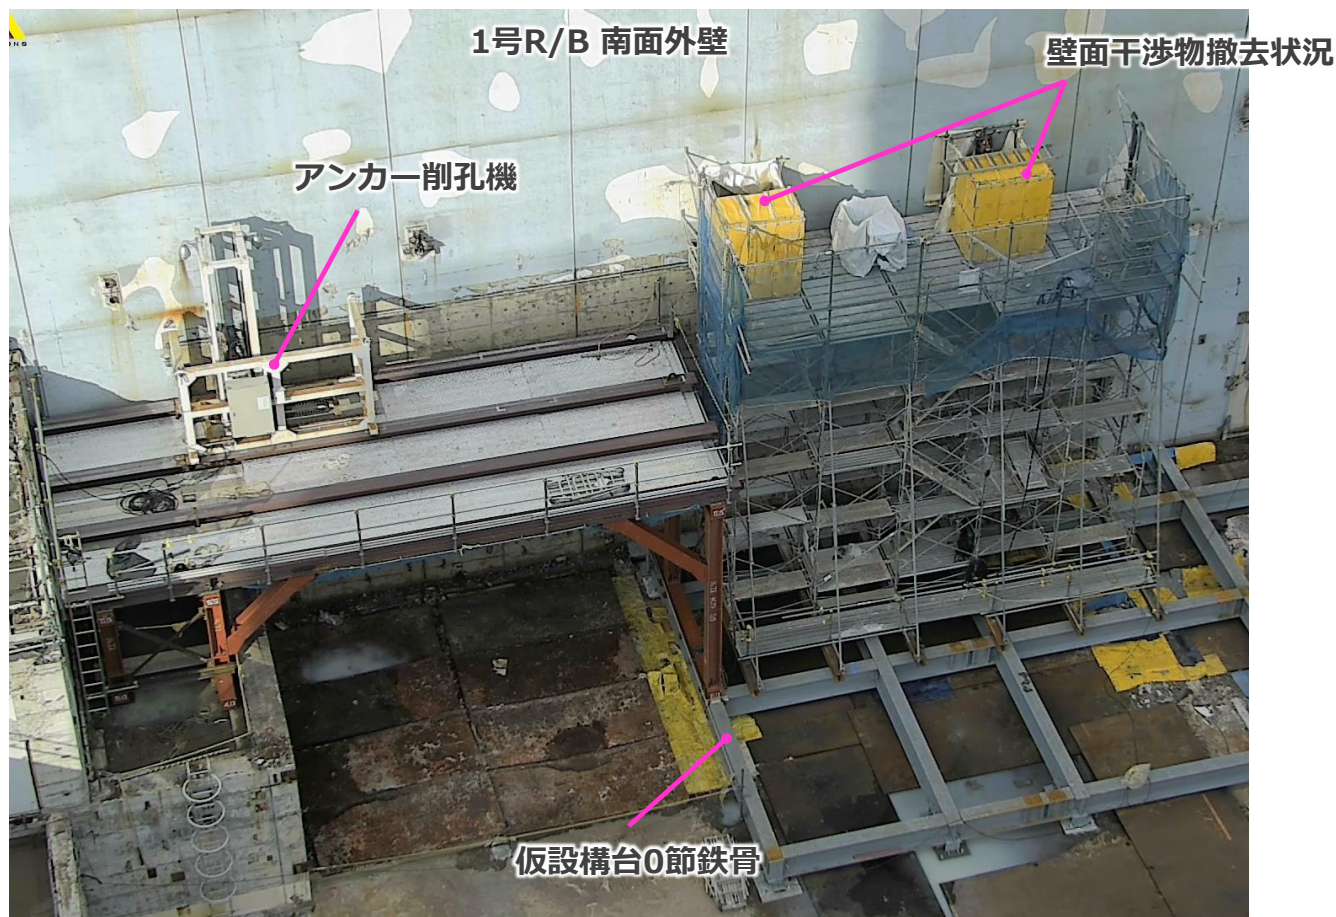
- 整備作業，準備工事が完了し，11月6日に仮設構台0節鉄骨設置が完了した
- 11月20日より，アンカー削孔作業に着手した

アンカー削孔・壁面干渉物撤去状況（1号機R/B 南側）

（撮影：2023年11月18日）

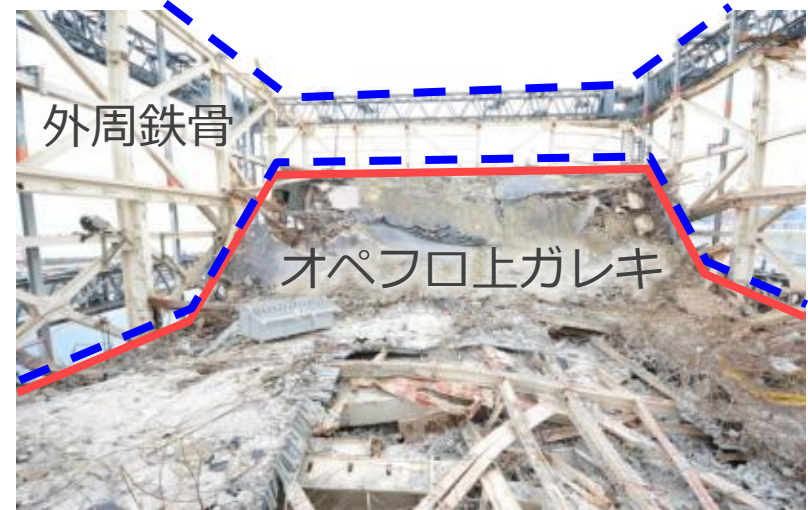
北側からみたガレキの状況

— 対象撤去範囲 〰 撤去実績 ● ダストモニタ
外周鉄骨の撤去範囲

※ダストモニタの盛替え計画は検討中
※作業計画により撤去範囲は変更となる場合がある

- 今後、南面はアンカー削孔、ベースプレート設置、下部架構設置を、西・北・東面については、下部架構の設置を進める
- 下部架構設置後の上部架構設置に当たり、接触リスク低減および耐震安全性向上を目的に、下図に示す外周鉄骨の撤去を上部架構の設置と並行して実施する（2024年度）
- オペフロ周辺の作業となるため、安全対策やダスト飛散評価を行った上で作業に着手する（参考資料参照）

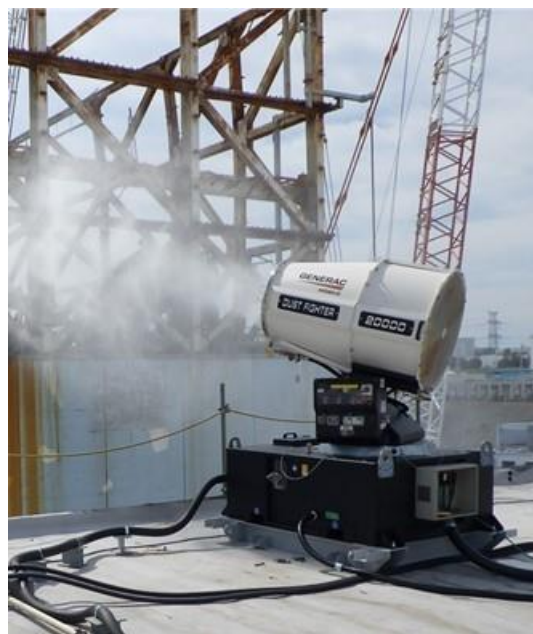
噴霧装置による散水状況

- 作業中にオペフロダストモニタの警報が発報した場合は、作業を中断し作業エリアに散水を行う
- 散水は、クローラクレーンを用いた散水手段により行う。さらに、作業中にクローラクレーンの故障等により散水できない事象が発生した場合は、1号機タービン建屋の屋上に設置した噴霧装置により散水を行う

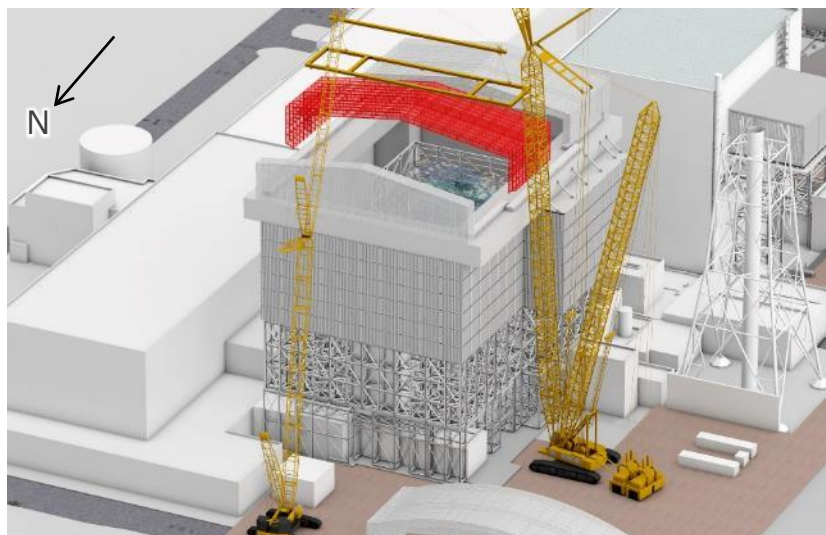
可動屋根設置中
