タービン建屋東側における 地下水及び海水中の放射性物質濃度の状況について

2023/11/30

東京電力ホールディングス株式会社

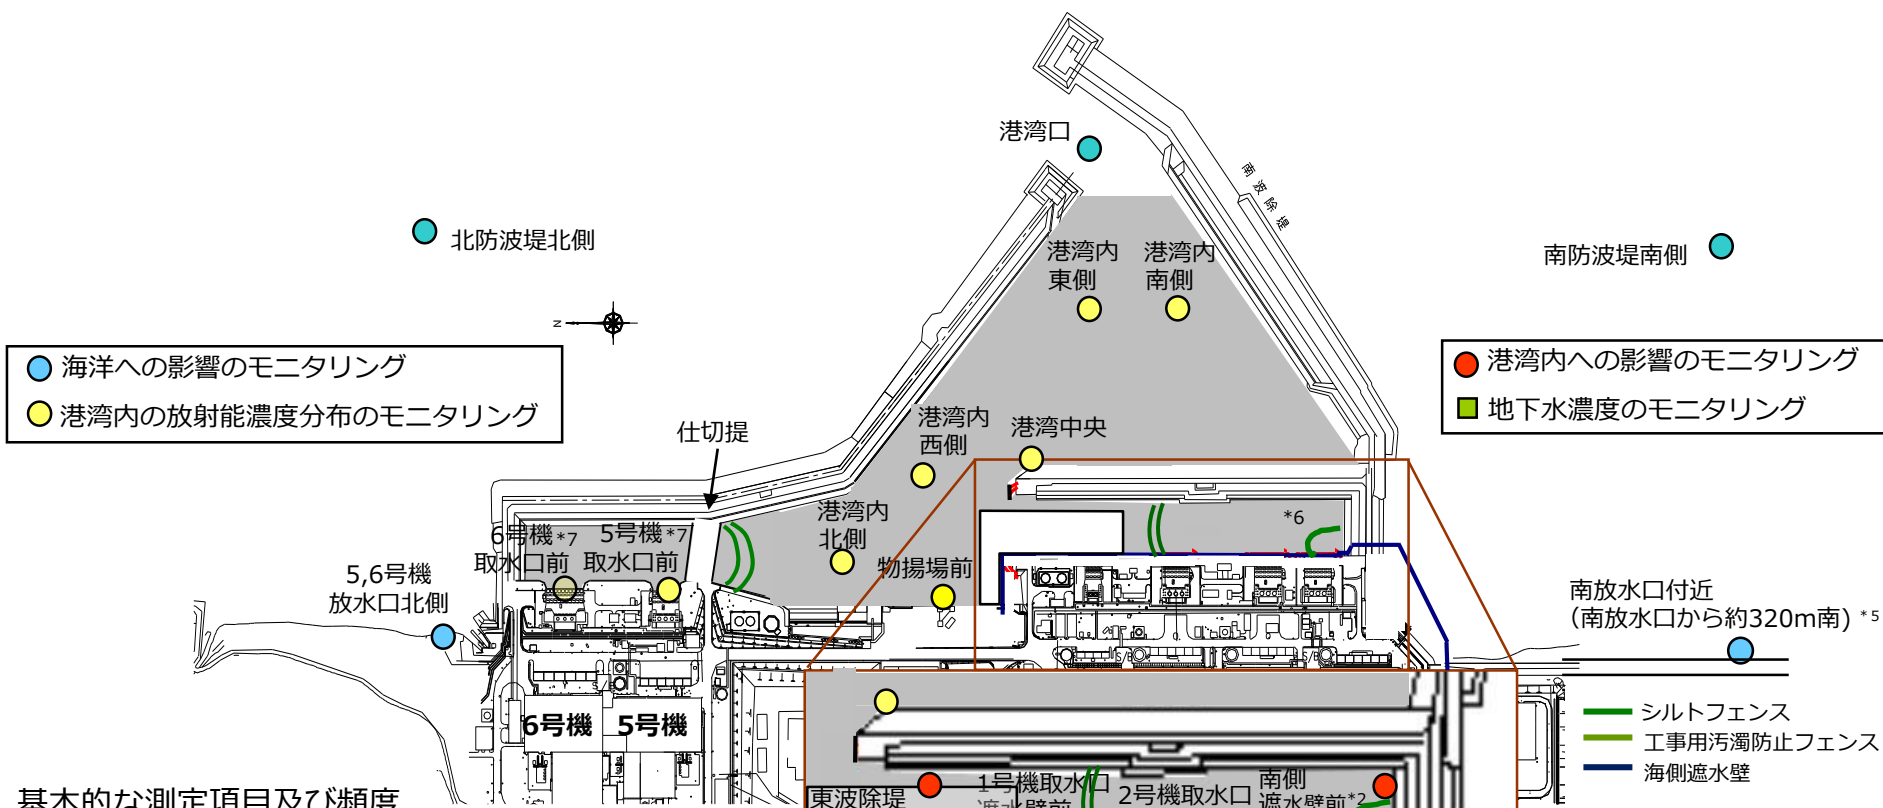
モニタリング計画（観測点の配置）

● 海洋への影響のモニタリング
● 港湾内の放射能濃度分布のモニタリング

● 港湾内への影響のモニタリング
■ 地下水濃度のモニタリング

基本的な測定項目及び頻度

γ線	全β	H-3	Sr-90
1回/週	1回/週	1回/週	1回/月

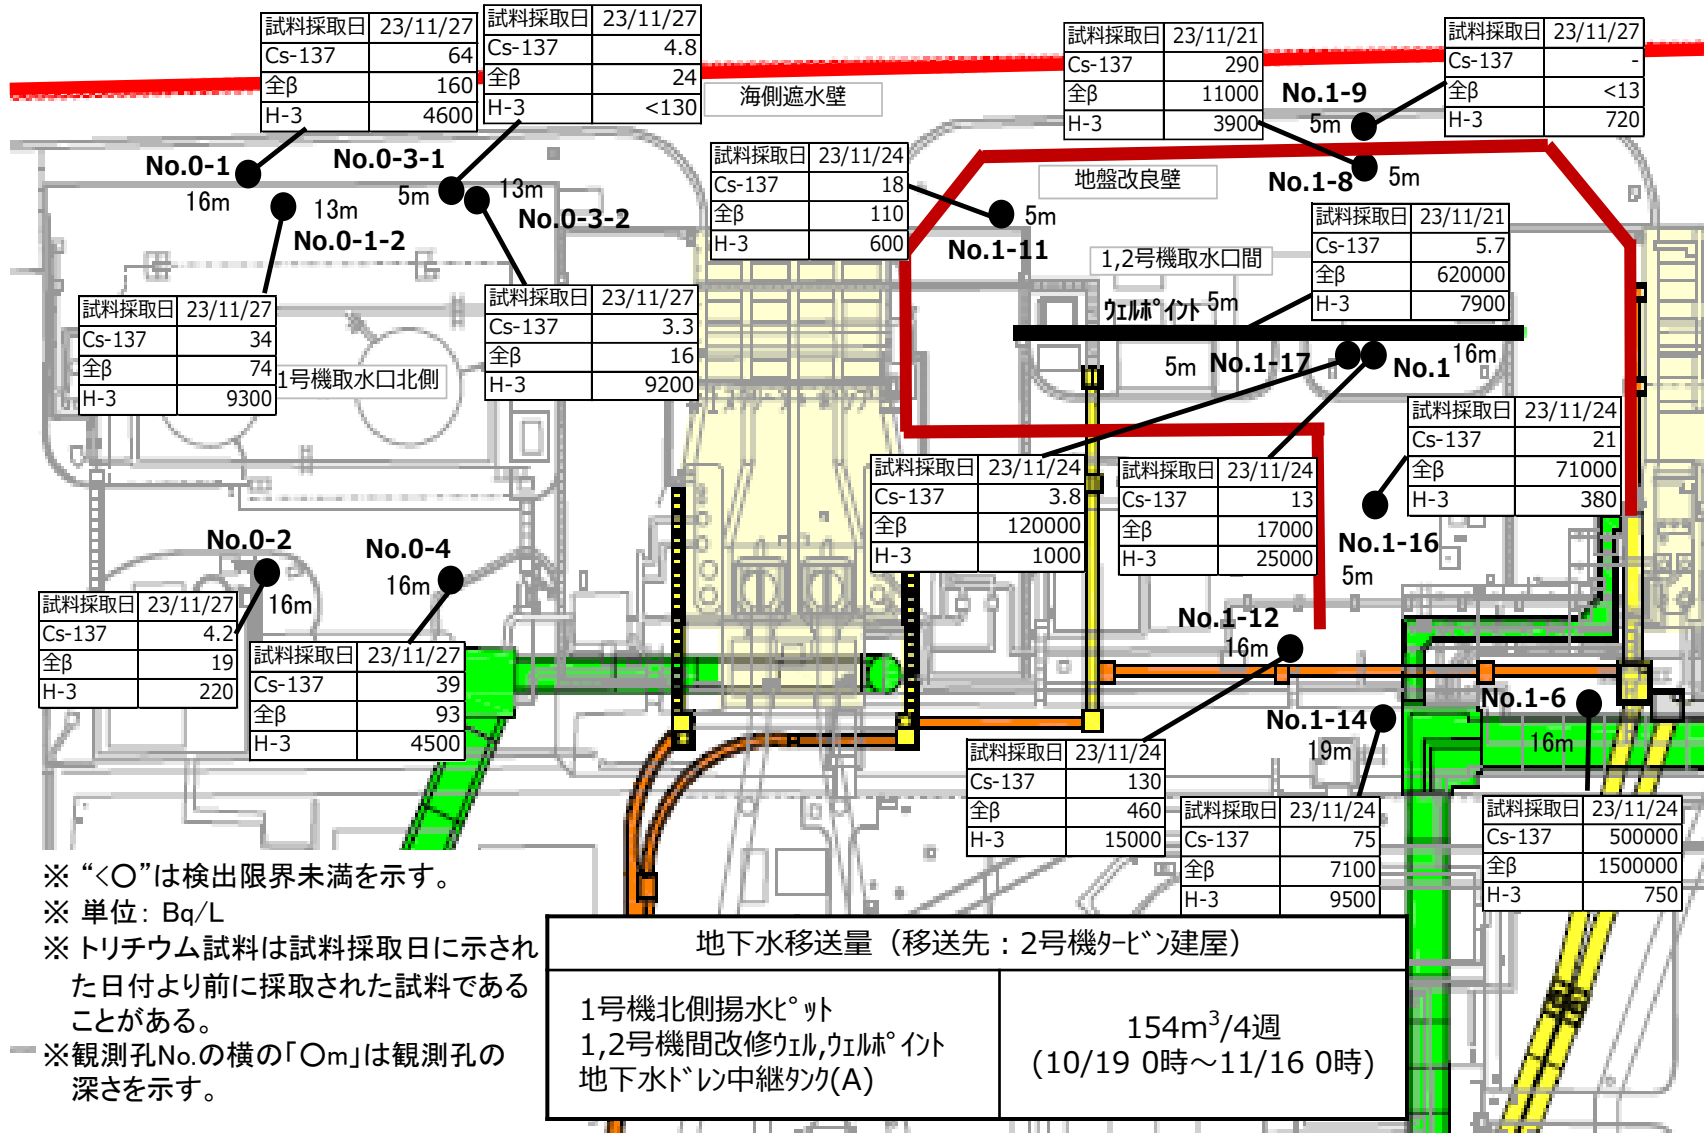
<1号機取水口北側、1,2号機取水口間>

- ※ “<”は検出限界未滿を示す。
- ※ 単位: Bq/L
- ※ トリチウム試料は試料採取日に示された日付より前に採取された試料であることがある。
- ※ 観測孔No.の横の「Om」は観測孔の深さを示す。

No.0-3-2、No.1、No.1-6については、変動調査中。

- H-3濃度は、全観測孔で告示濃度60000Bq/Lを下回り、全体としては横ばい又は低下傾向の観測孔が多い。
- 全β濃度は、全体としては横ばい傾向にあるが、2020.4以降に一時的な上昇が見られ、現在においてもNo.0-1、No.0-1-2、No.0-3-1、No.0-3-2、No.0-4 など多くの観測孔で上下動が見られるため、引き続き傾向を注視していく。

- H-3濃度は、全観測孔で告示濃度60000Bq/Lを下回り、No.1-14、No.1-16、No.1-17など上下動が見られる観測孔もあるが、全体的に横ばい又は低下傾向の観測孔が多い。
- 全β濃度は、全体としては横ばい傾向にあるが、No.1-6、No.1-9、No.1-11、No.1-12、No.1-14、No.1-16、No.1-17など多くの観測孔で上下動が見られるため、引き続き傾向を注視していく。

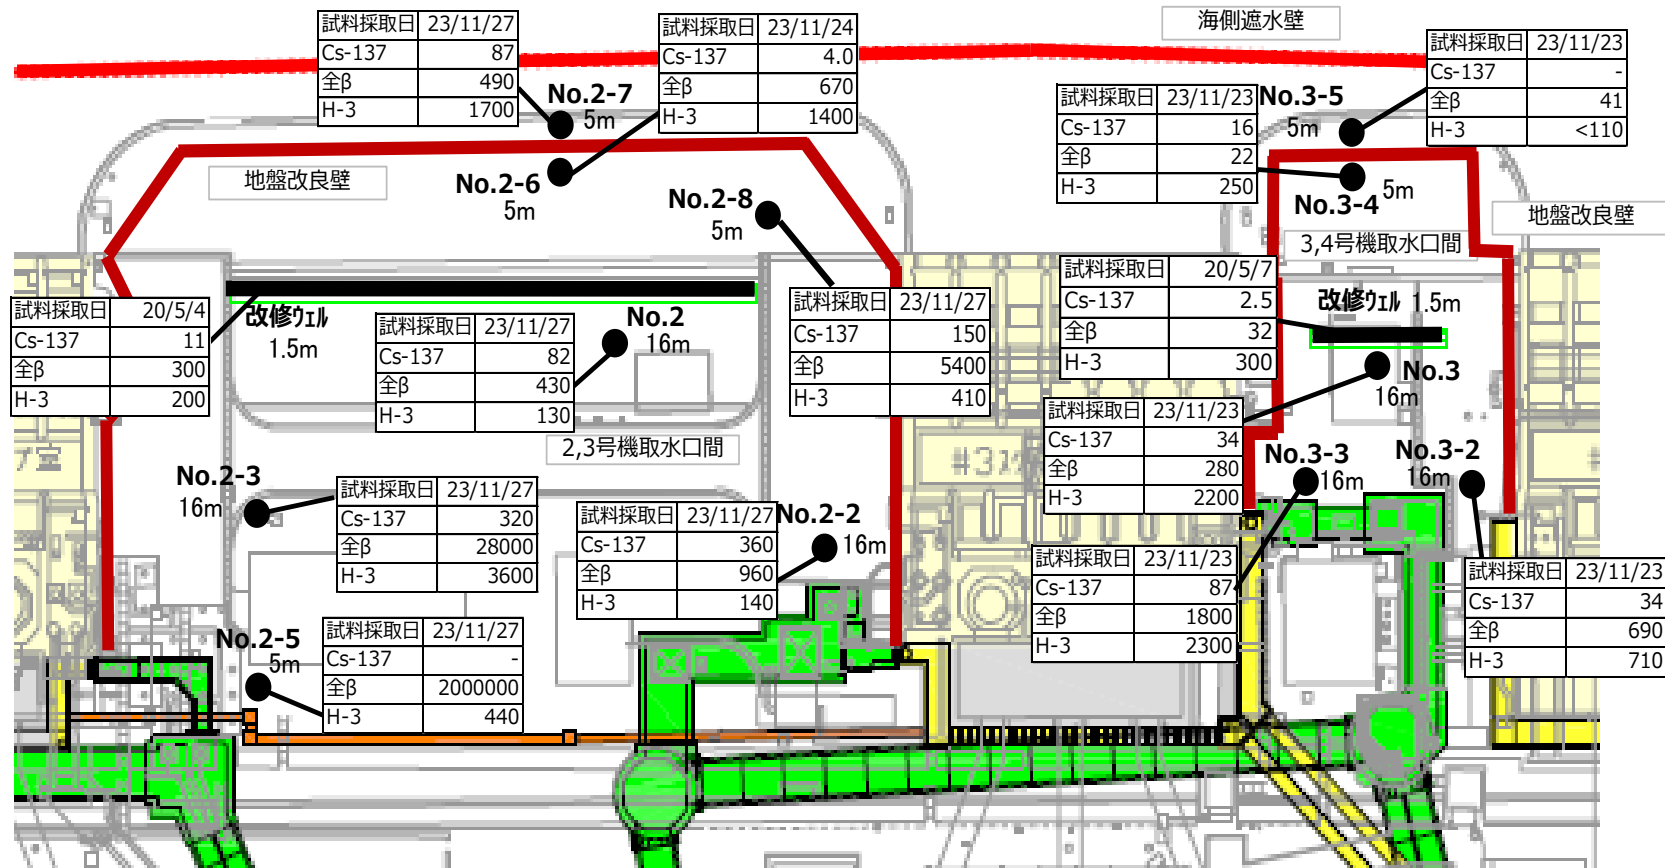
<2,3号機取水口間、3,4号機取水口間>

- ※ “<O”は検出限界未満を示す。
- ※ 単位: Bq/L
- ※ トリチウム試料は試料採取日に示された日付より前に採取された試料であることがある。
- ※ 観測孔No.の横の「Om」は観測孔の深さを示す。

地下水移送量 (移送先: 2号機タービン建屋)	
2,3号機間改修ウエル 地下水ドレン中継タウ(B)	0m ³ /4週 (10/19 0時~11/16 0時)
3,4号機間改修ウエル	0m ³ /4週 (10/19 0時~11/16 0時)

- H-3濃度は、全観測孔で告示濃度60000Bq/Lを下回り、No.2-3、No.2-5、No.2-6、No.2-7など上下動が見られる観測孔もあるが、全体的に横ばいの観測孔が多い。
- 全β濃度は、全体としては横ばい傾向にあるが、No.2-5など上昇や変動が見られる観測孔もあり、引き続き傾向を注視していく。

- H-3濃度は、全観測孔で告示濃度60000Bq/Lを下回り、全体的に横ばい又は低下傾向の観測孔が多い。
- 全β濃度は、全体としては横ばいであるが、No.3-4、No.3-5 の観測孔で上下動がみられるため、引き続き傾向を注視していく。

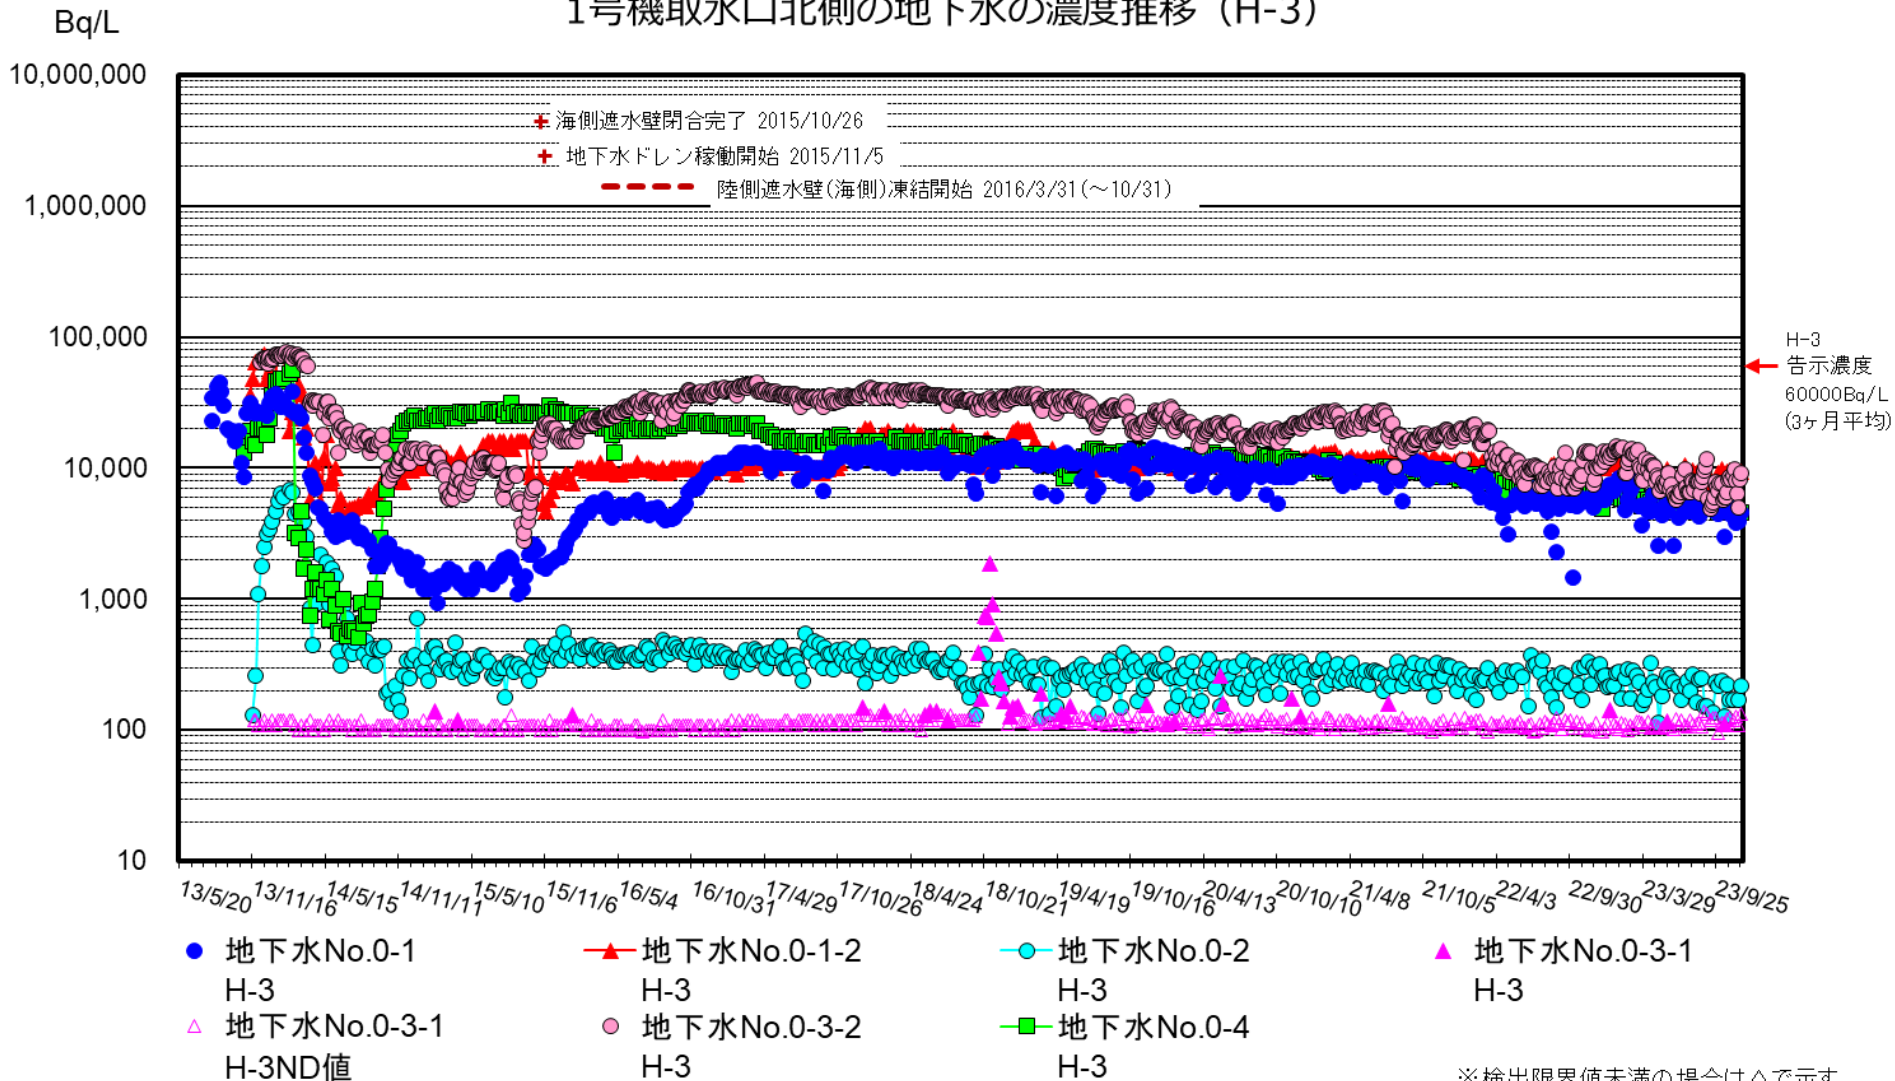
1号機取水口北側の地下水の濃度推移 (H-3)

※検出限界値未満の場合は△で示す。
検出限界値は各地点とも同じ。

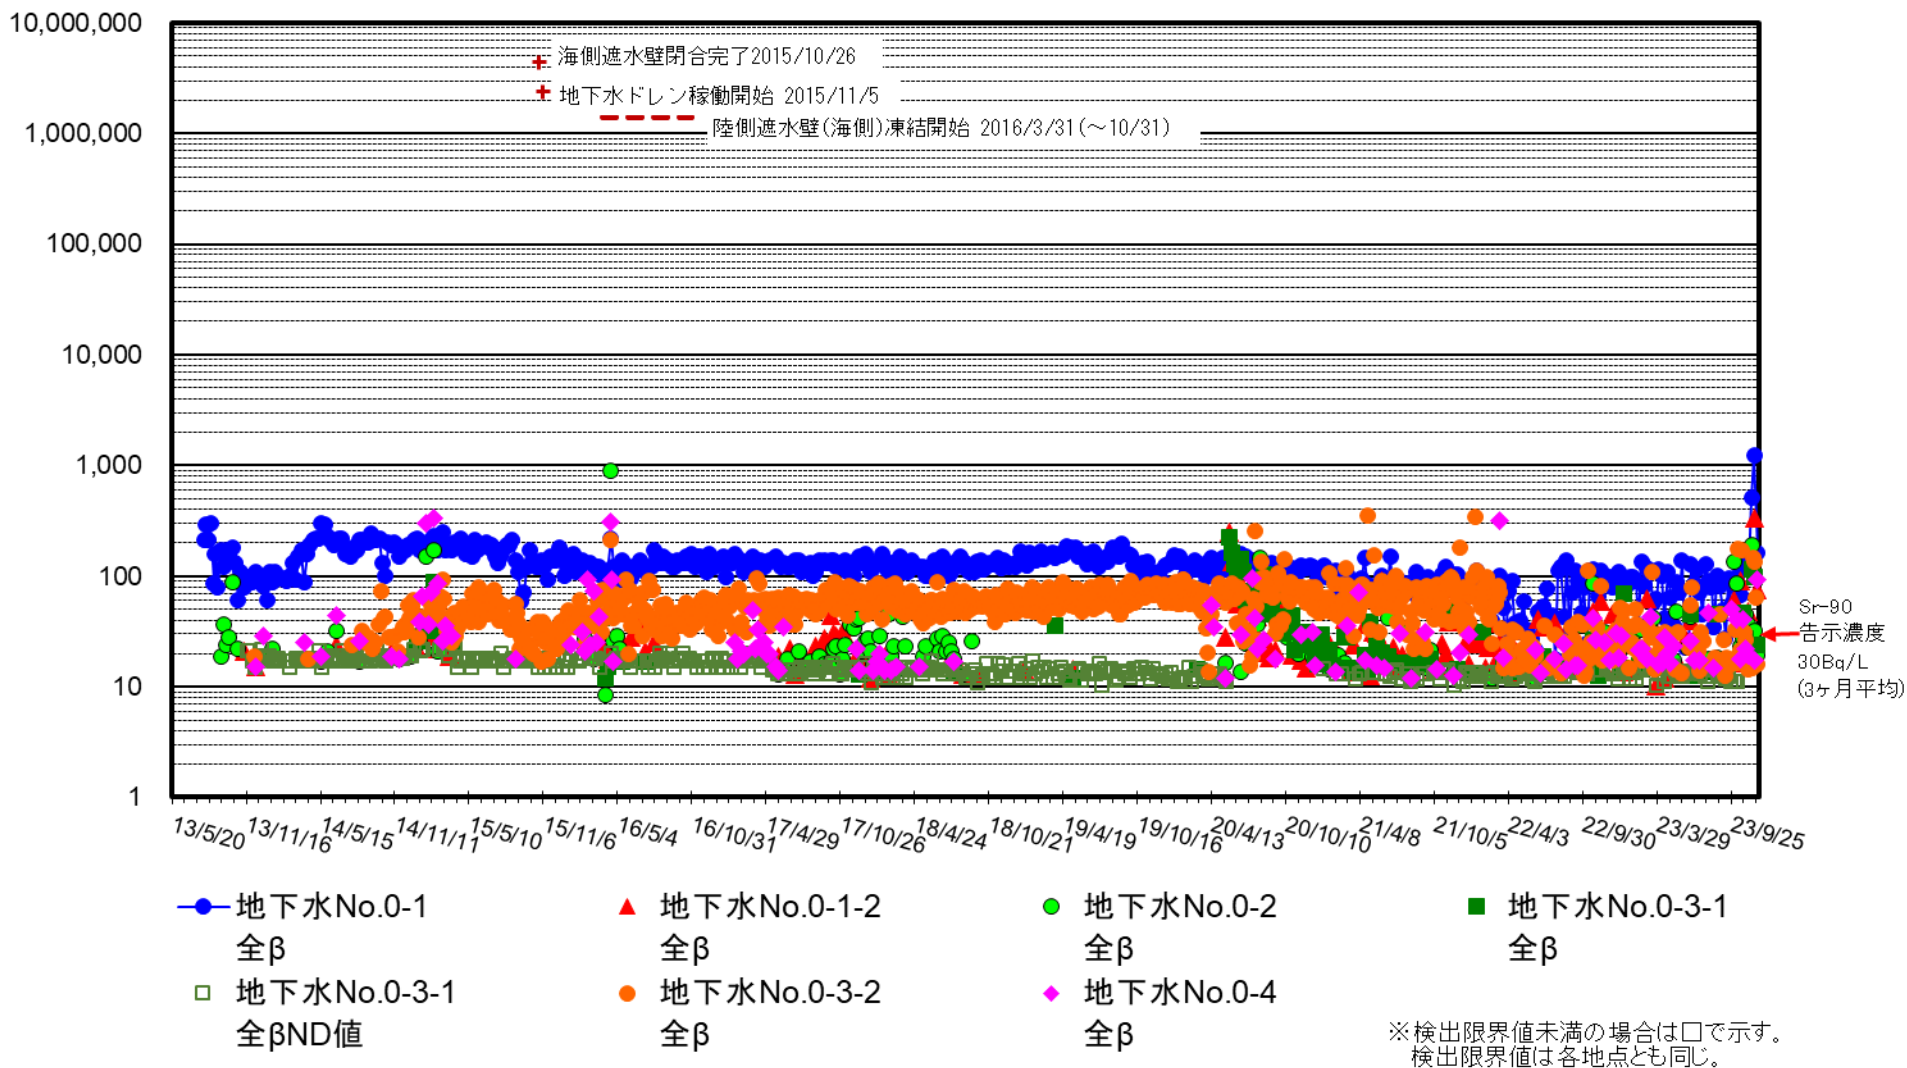
1号機取水口北側の地下水の濃度推移 (全β)

No.0-3-2について、変動調査を実施中。

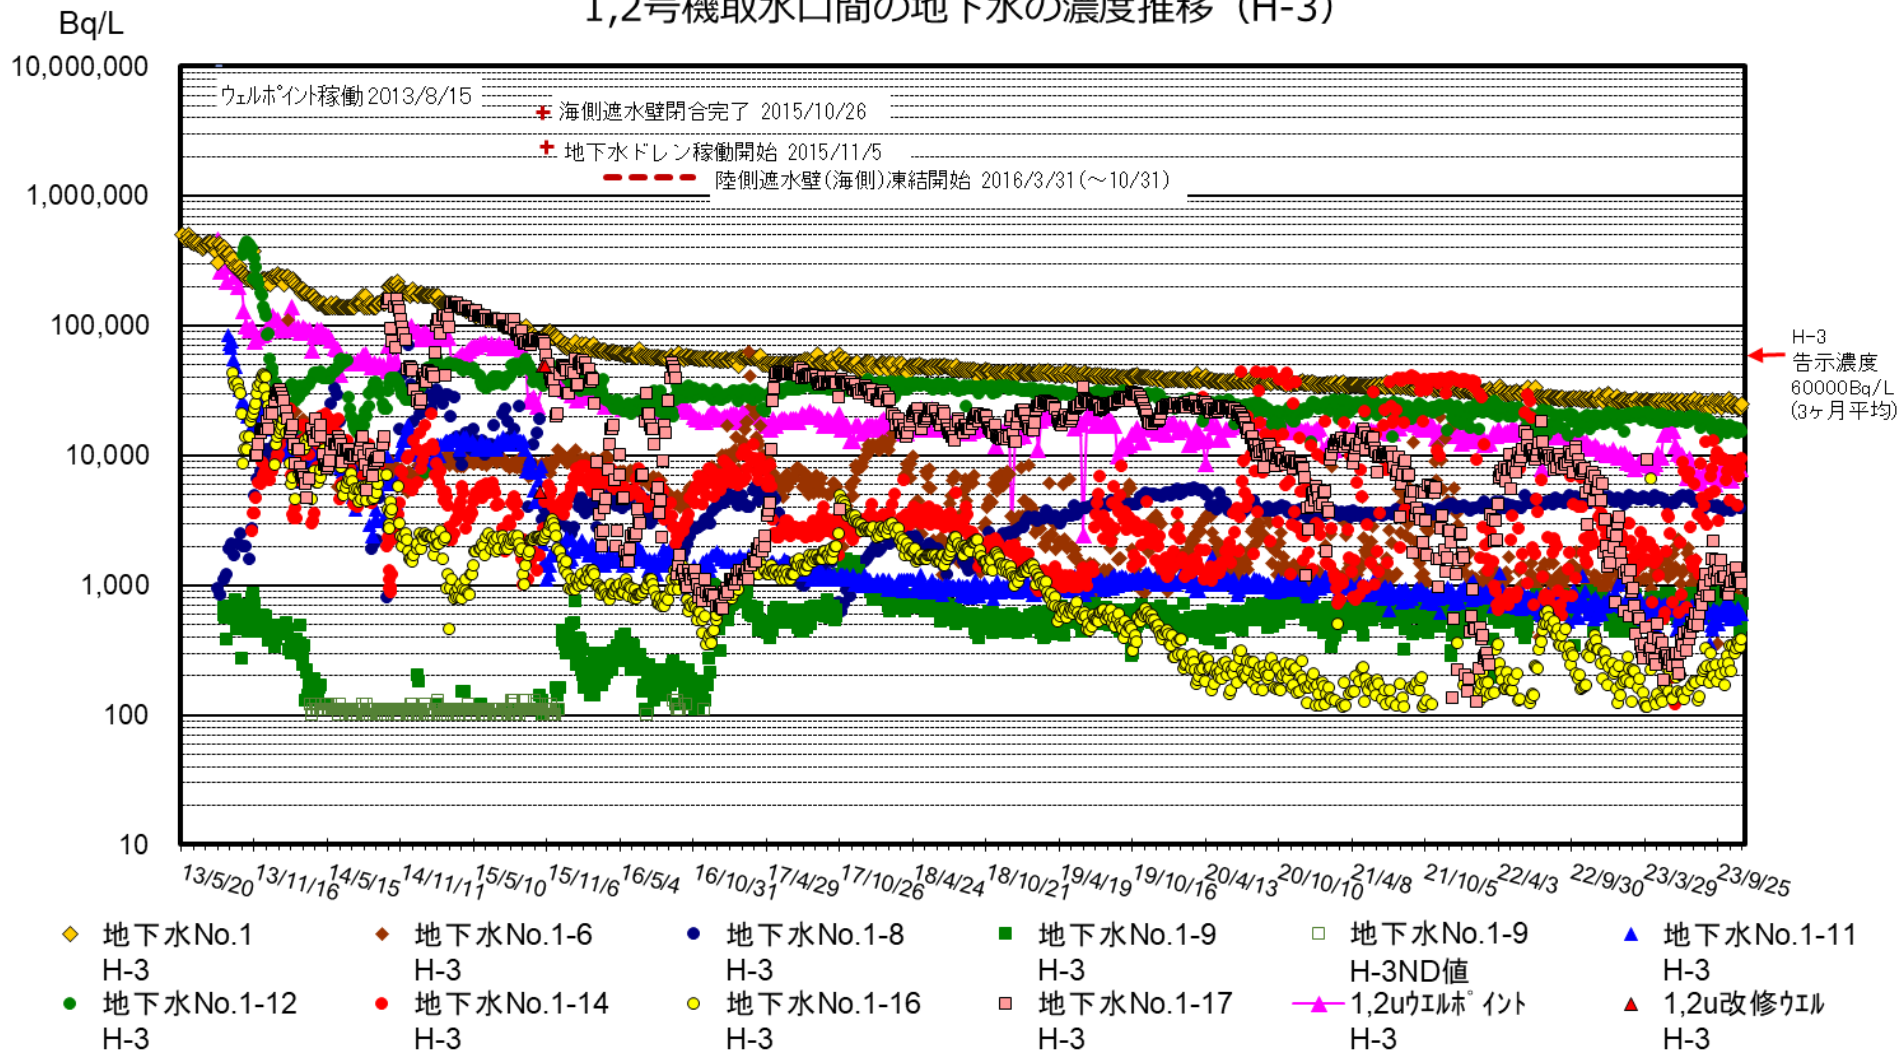
1,2号機取水口間の地下水の濃度推移 (H-3)

※検出限界値未満の場合は口で示す。検出限界値は各地点とも同じ。

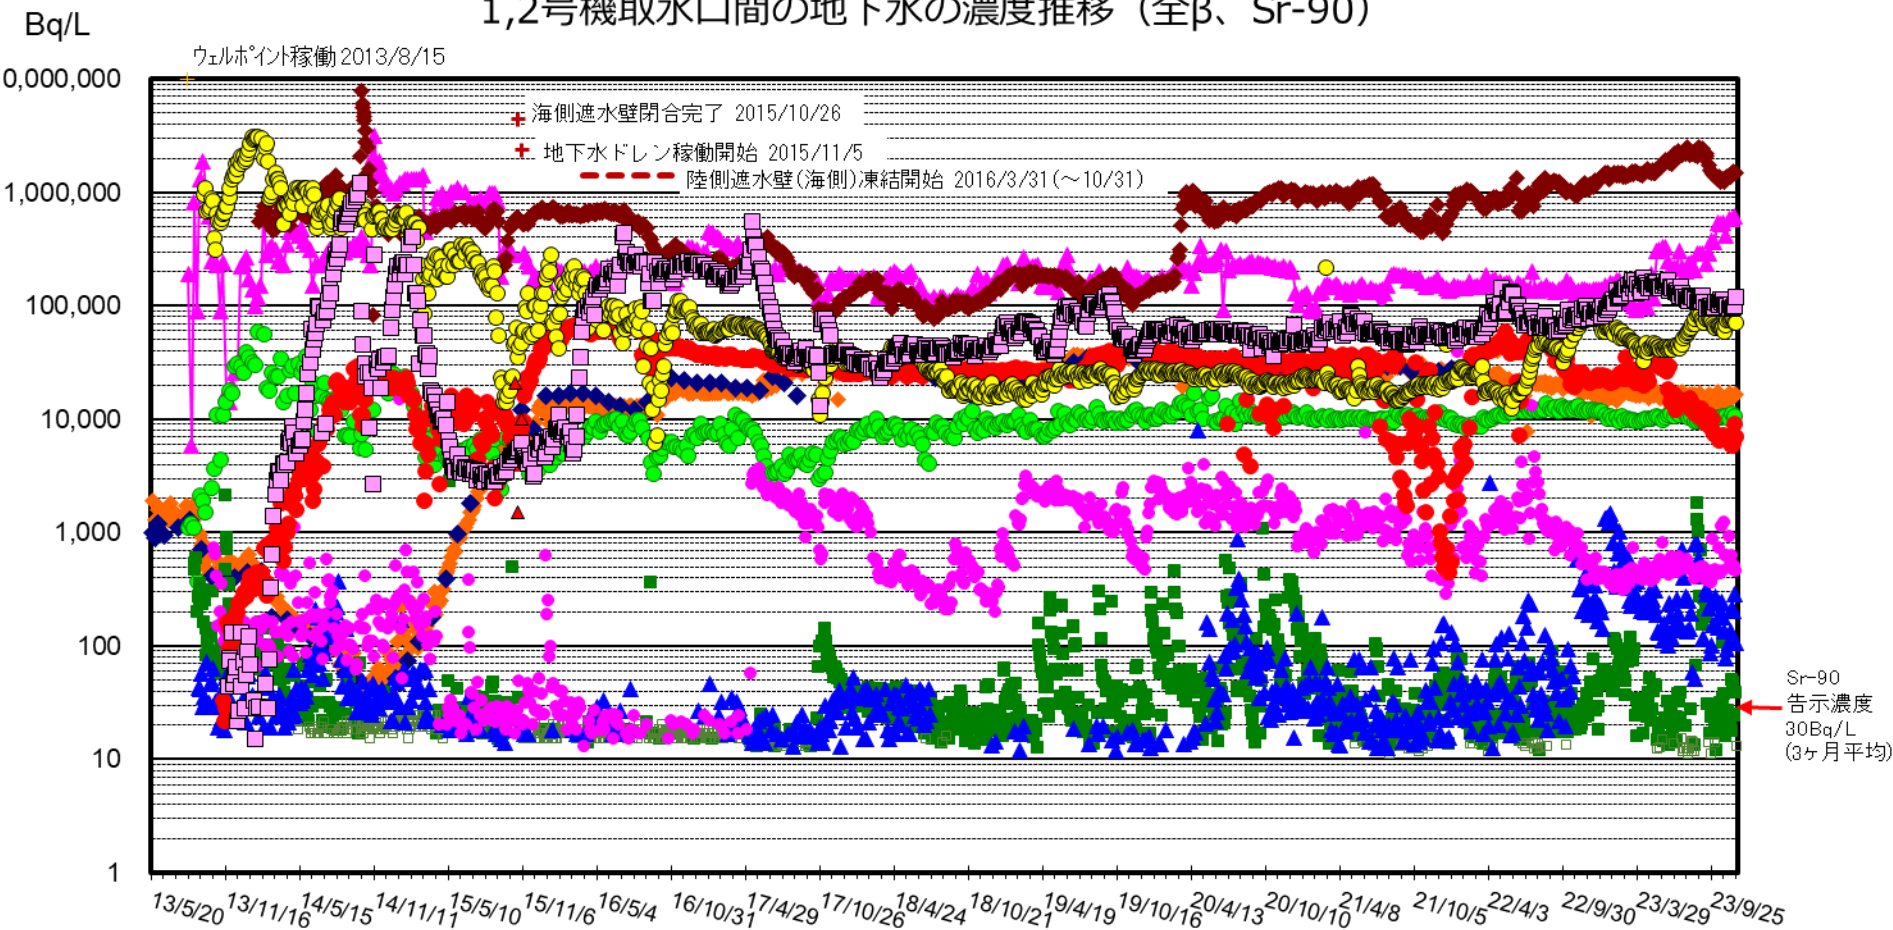
1,2号機取水口間の地下水の濃度推移 (全β、Sr-90)

- ◆ 地下水No.1 全β
- ◆ 地下水No.1 Sr-90
- ◆ 地下水No.1-6 全β
- 地下水No.1-8 全β
- 地下水No.1-9 全β
- 地下水No.1-9 全βNND値
- ▲ 地下水No.1-11 全β
- 地下水No.1-12 全β
- 地下水No.1-14 全β
- 地下水No.1-16 全β
- 地下水No.1-17 全β
- ▲ 1,2uウエルポイント 全β
- ▲ 1,2u改修ウエル 全β

※ 検出限界値未満の場合は□で示す。検出限界値は各地点とも同じ。

No.1、No.1-6について、変動調査を実施中。

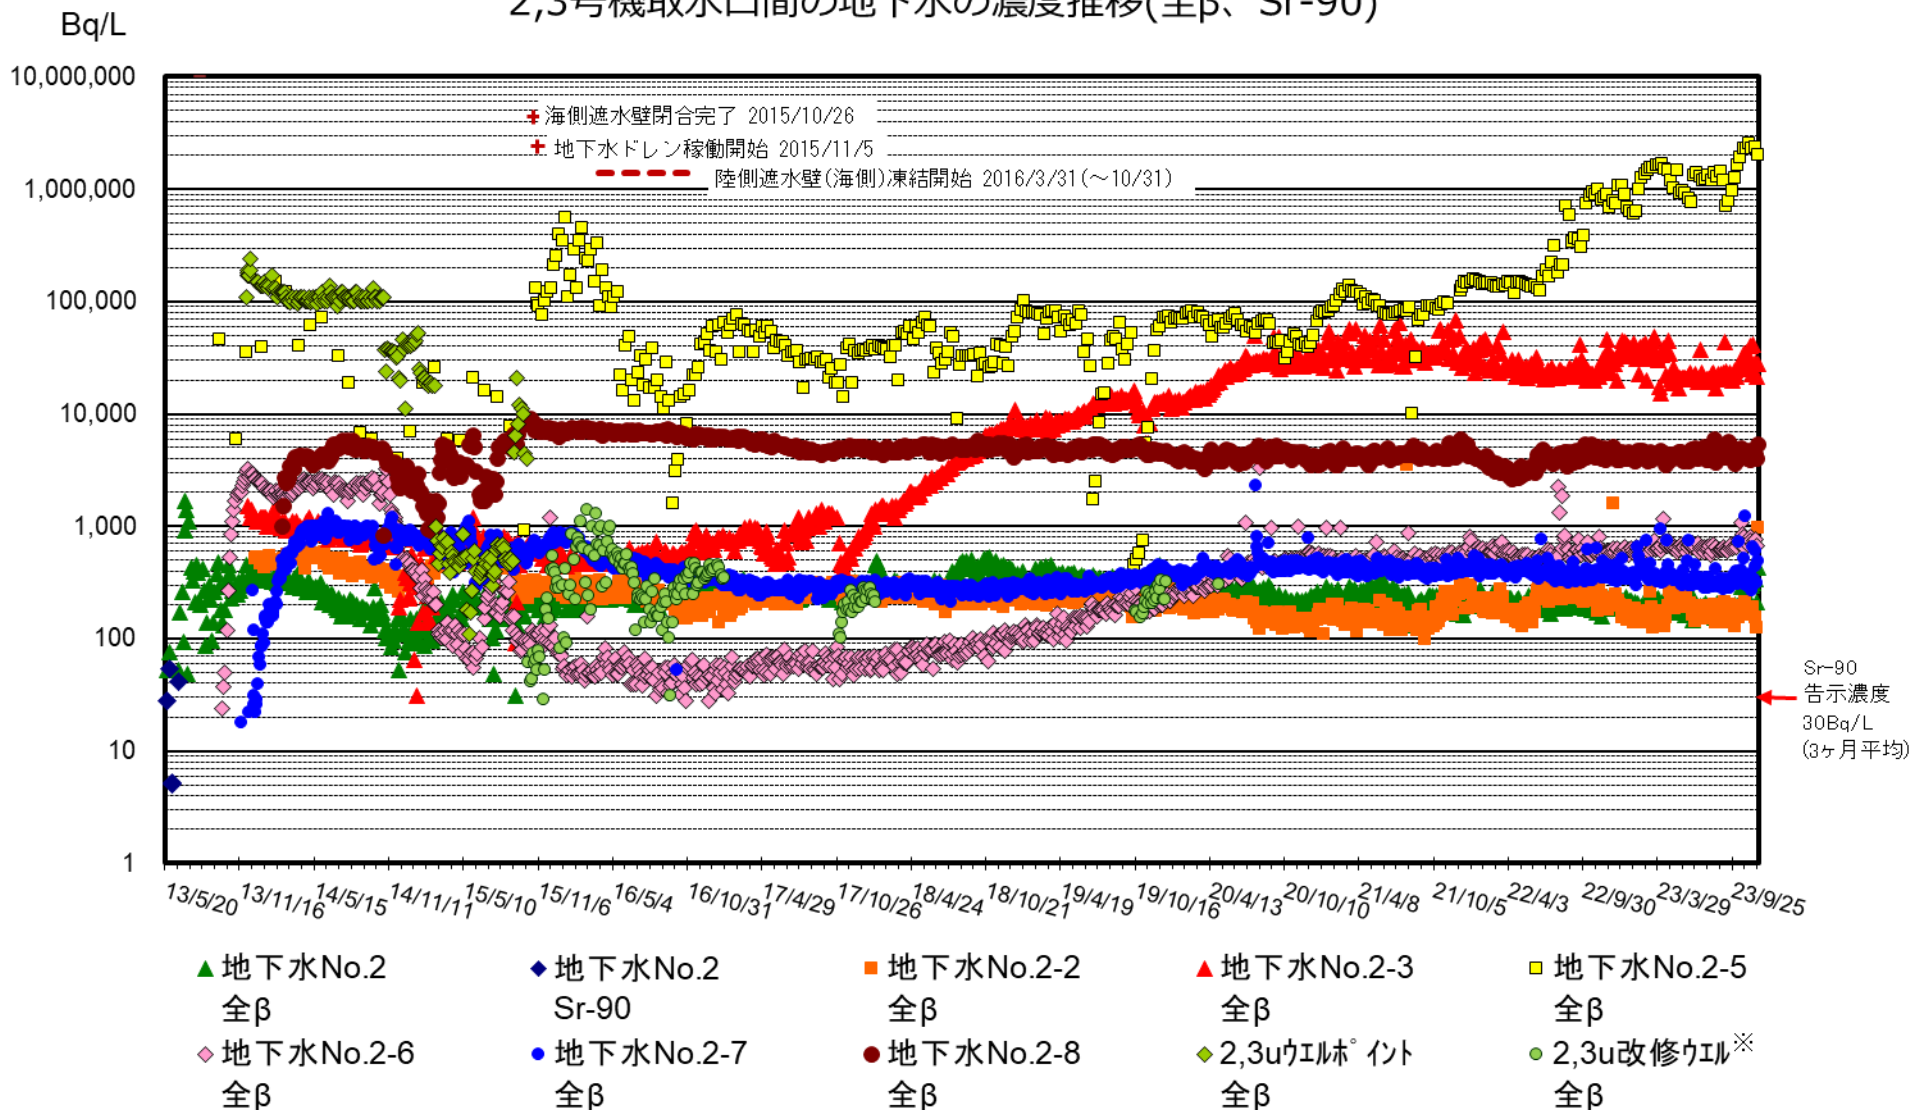
2,3号機取水口間の地下水の濃度推移(全β、Sr-90)

※: 2017/2/2~10/26、2018/2/1~2019/10/10、2020/1/2~2020/4/27揚水停止のため採取していない。
 2020/5/7~揚水実績がないため採取中止。

No.2-5、No.2-6について、変動調査を実施中。

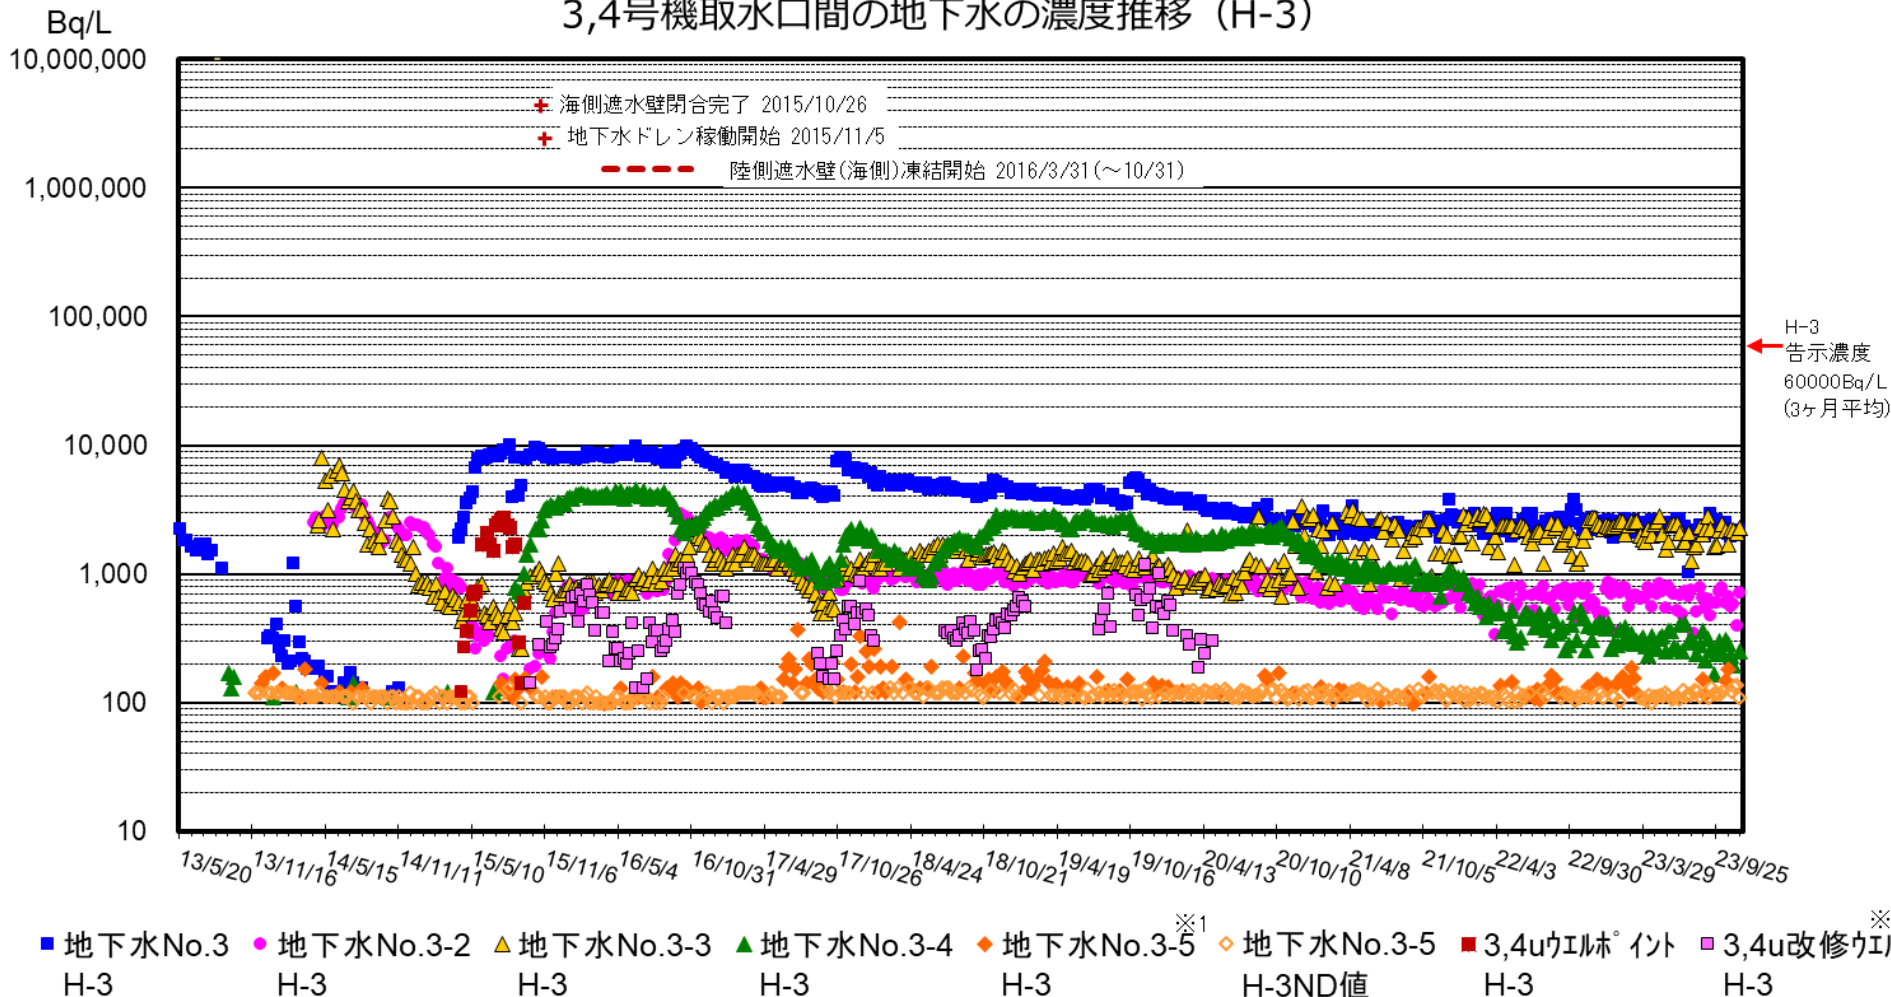
3,4号機取水口間の地下水の濃度推移 (H-3)

※ 検出限界値未満の場合は◇で示す。検出限界値は各地点とも同じ。
 ※1: 2015/5/20~7/8 水位低下のため採取できず。
 ※2: 2015/10/15, 29, 11/5 水位低下のため採取できず。2018/2/1~2018/7/12, 2019/2/7~2019/7/25, 2019/9/5~10/24, 2020/2/6~2/27, 3/19~3/26 揚水停止のため採取していない。2020/5/14~揚水実績がないため採取中止。

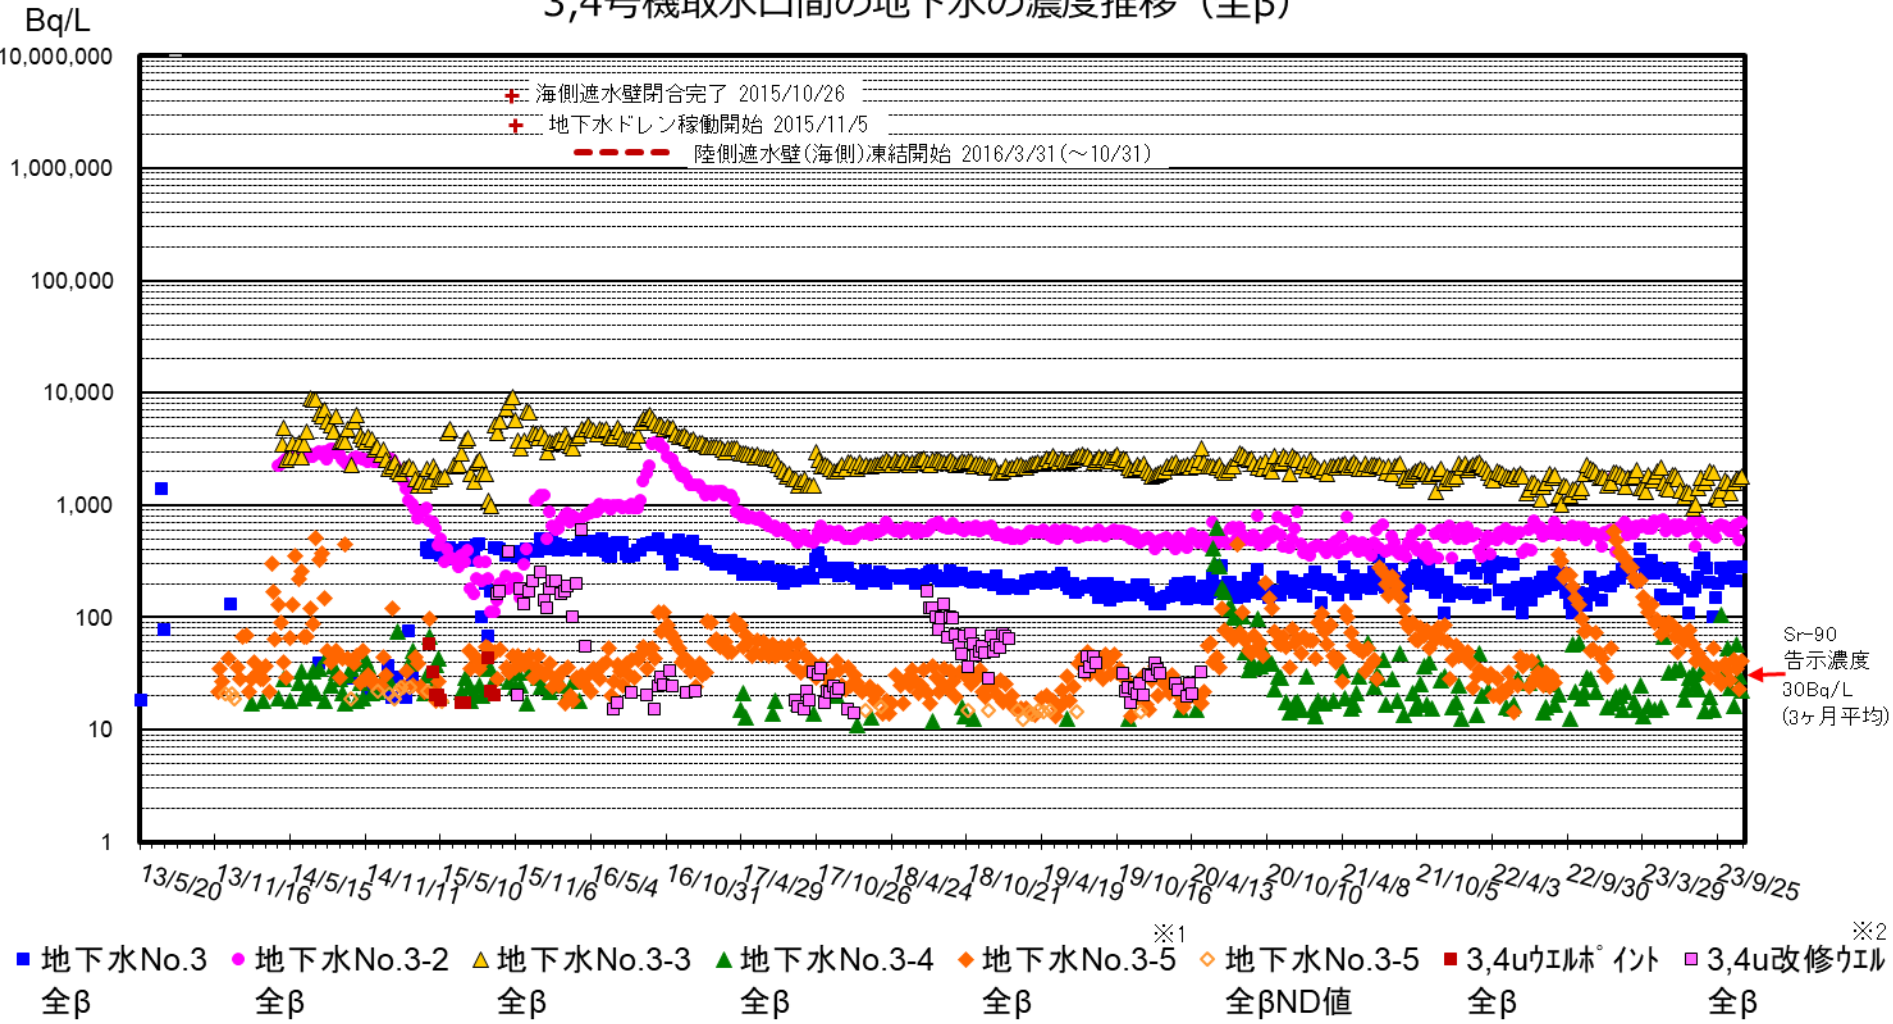
3,4号機取水口間の地下水の濃度推移 (全β)

※ 検出限界値未満の場合は◇で示す。検出限界値は各地点とも同じ。
 ※1: 2015/5/20~7/8 水位低下のため採取できず。
 ※2: 2015/10/15, 29, 11/5 水位低下のため採取できず。2018/2/1~2018/7/12, 2019/2/7~2019/7/25, 2019/9/5~10/24, 2020/2/6~2/27, 3/19~3/26 揚水停止のため採取していない。2020/5/14~揚水実績がないため採取中止。

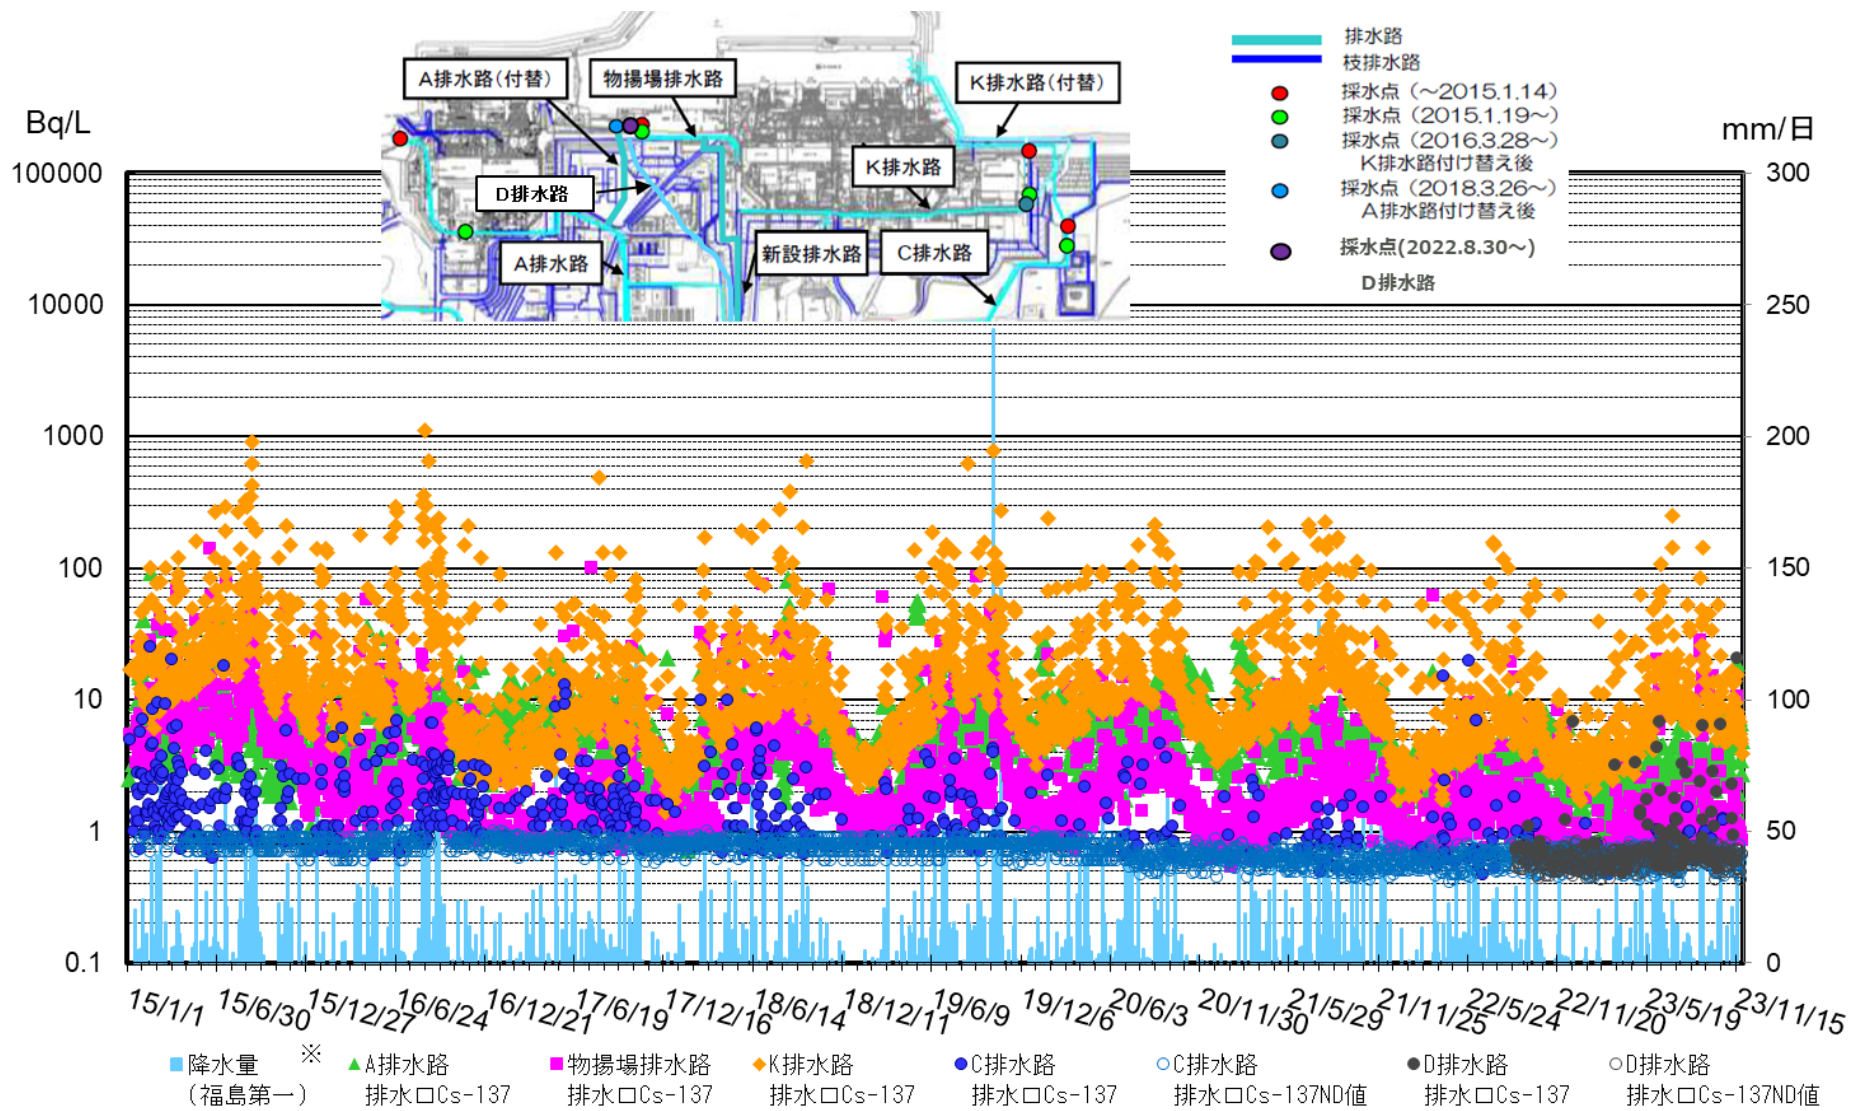
排水路の排水の濃度推移 (Cs-137)

※:2017/5/13～5/15 欠測につき浪江アマダスのデータを使用。

注:検出限界値未満の場合は○で示す。検出限界値は各地点とも同等。

- 道路・排水路の土砂回収を実施中。
- 全体的に横ばい傾向にある。
- Cs-137濃度、全β濃度は降雨時に上昇する傾向にある。

- 道路・排水路の土砂回収を実施中、排水路及び枝管に浄化材を設置中。
- Cs-137濃度、全β濃度は横ばい傾向にあるが、降雨時に上昇する傾向にある。
- H-3濃度は低下傾向にあったが、2017.9以降横ばい傾向となっている。

- 敷地西側の線量が低いエリアの排水を2022/8/30より通水開始。
- 低い濃度で横ばい傾向にある。
- 2022/11/29より連続モニタを設置し、1/2号機開閉所周辺の排水を通水開始。
- Cs-137濃度、全β濃度は降雨時に上昇する傾向にある。
