タービン建屋東側における 地下水及び海水中の放射性物質濃度の状況について

2023/11/30

東京電力ホールディングス株式会社

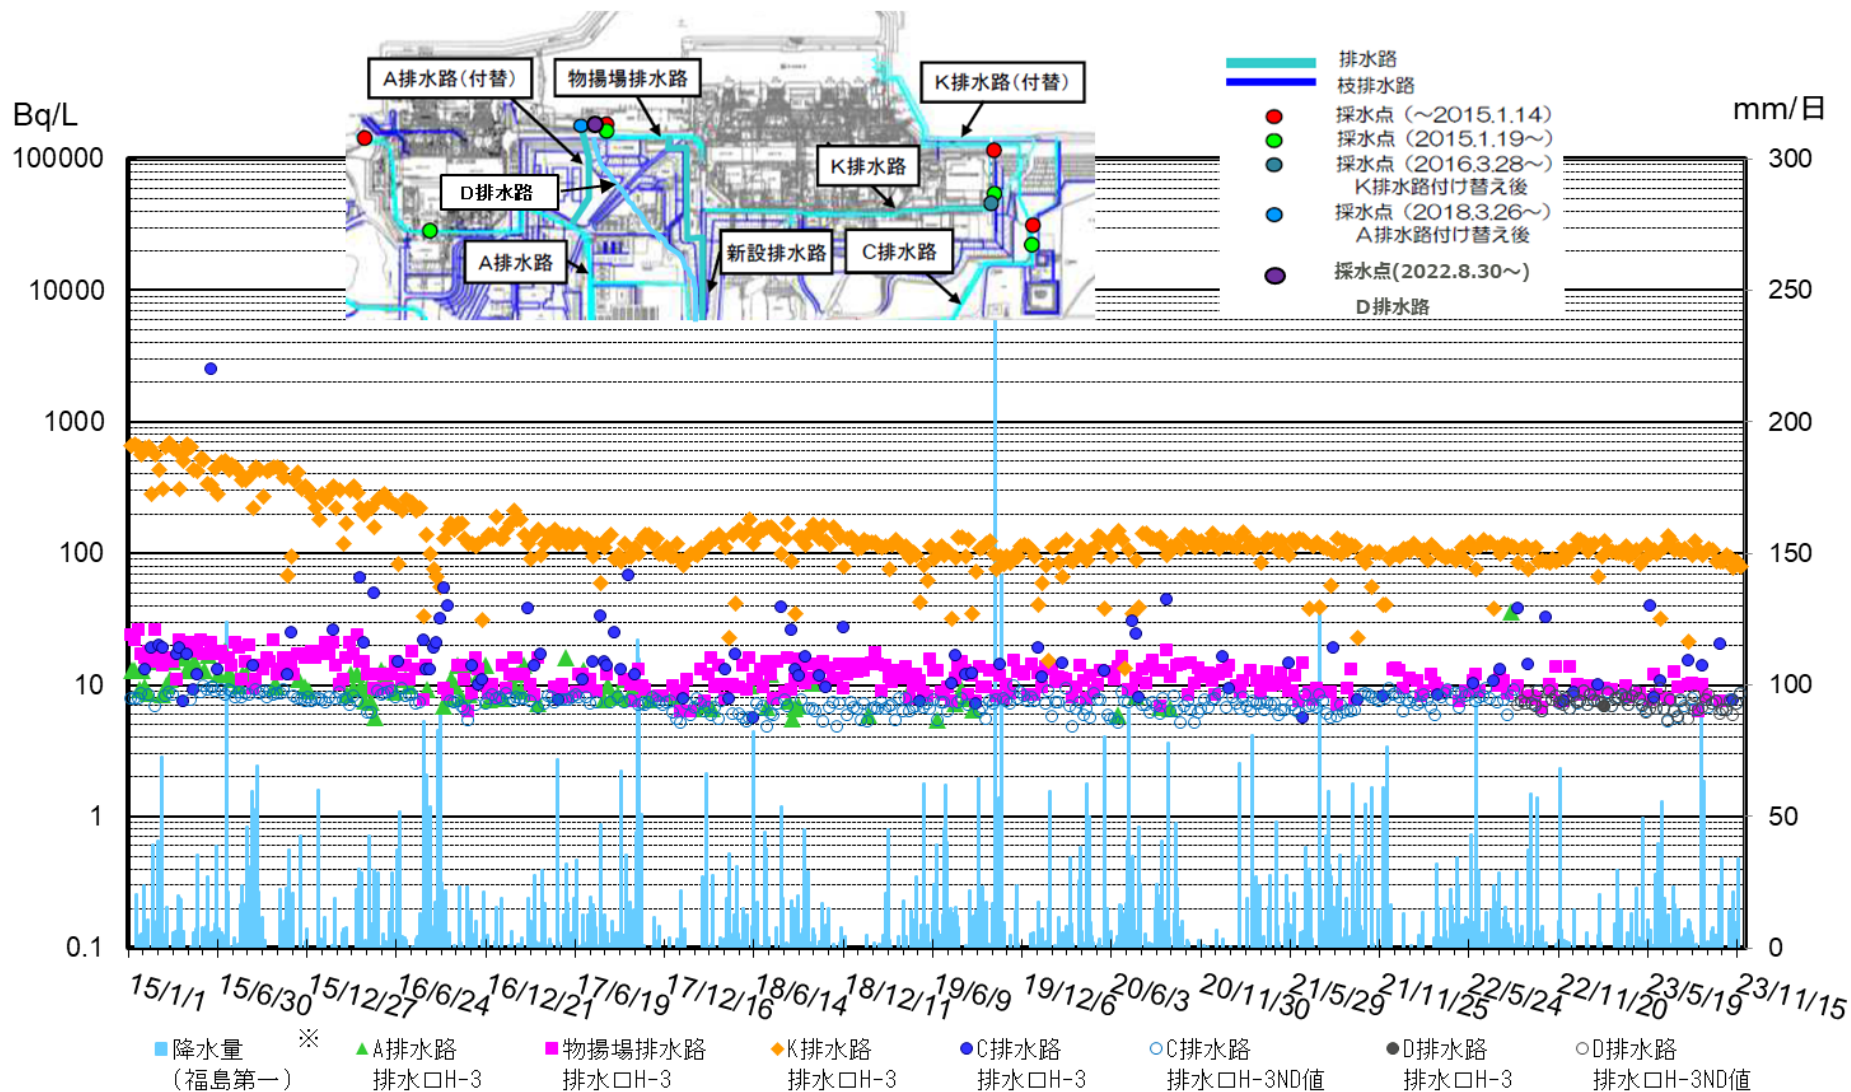
排水路の排水の濃度推移 (H-3)

※:2017/5/13～5/15 欠測につき浪江アタスのデータを使用。

注: 検出限界値未満の場合は○で示す。検出限界値は各地点とも同じ。

- 道路・排水路の土砂回収を実施中、排水路及び枝管に浄化材を設置中。
- Cs-137濃度、全β濃度は横ばい傾向にあるが、降雨時に上昇する傾向にある。
- H-3濃度は低下傾向にあったが、2017.9以降横ばい傾向となっている。

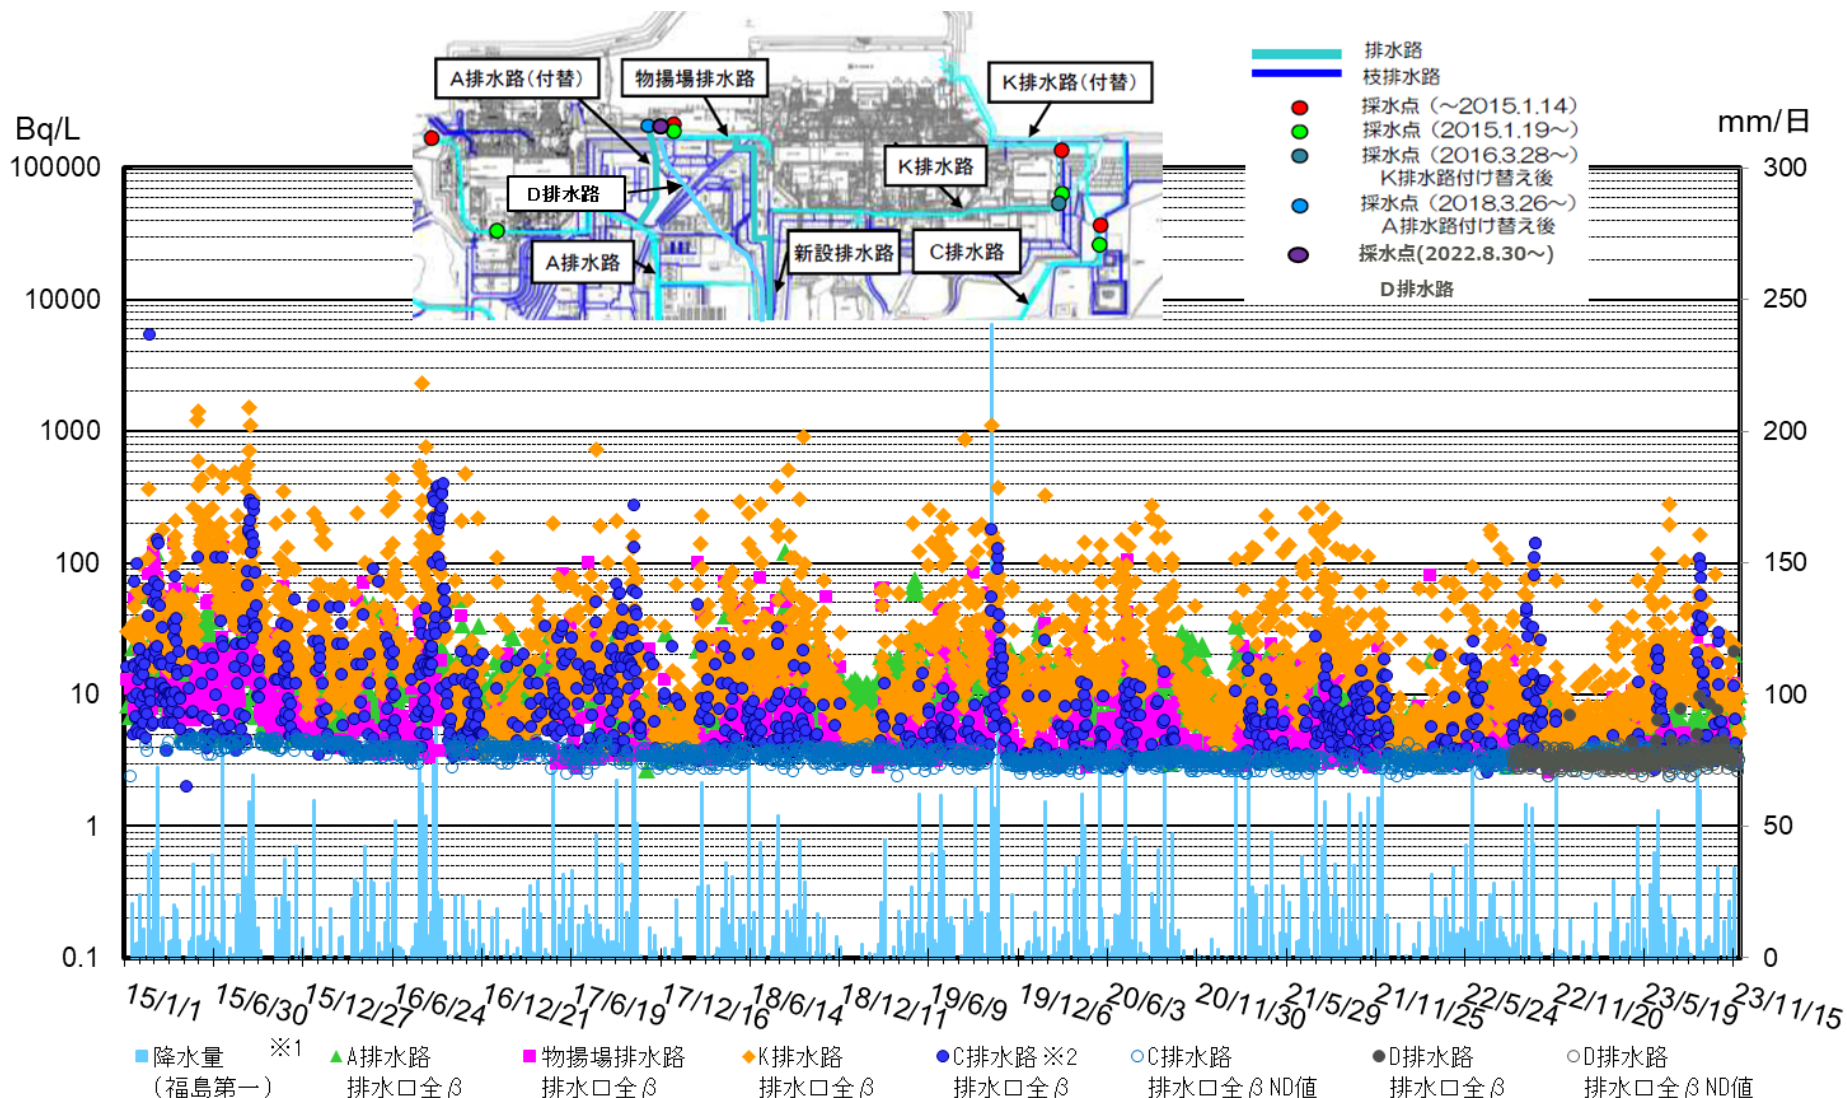
排水路の排水の濃度推移 (全β)

※1: 2017/5/13~5/15 欠測につき
浪江アマダスのデータを使用。

注: 検出限界値未満の場合は○で示す。検出限界値は
各地点とも同じ。

※2: C排水路について2016/9/14~10/11は採水点の溜水を採水することにより
高めの数値となることがあった。(新設排水路への切替の影響)

- 道路・排水路の土砂回収を実施中。
- 全体的に横ばい傾向にある。
- Cs-137濃度、全β濃度は降雨時に上昇する傾向にある。

- 敷地西側の線量が低いエリアの排水を2022/8/30より通水開始。
- 低い濃度で横ばい傾向にある。
- 2022/11/29より連続モニタを設置し、1/2号機開閉所周辺の排水を通水開始。
- Cs-137濃度、全β濃度は降雨時に上昇する傾向にある。

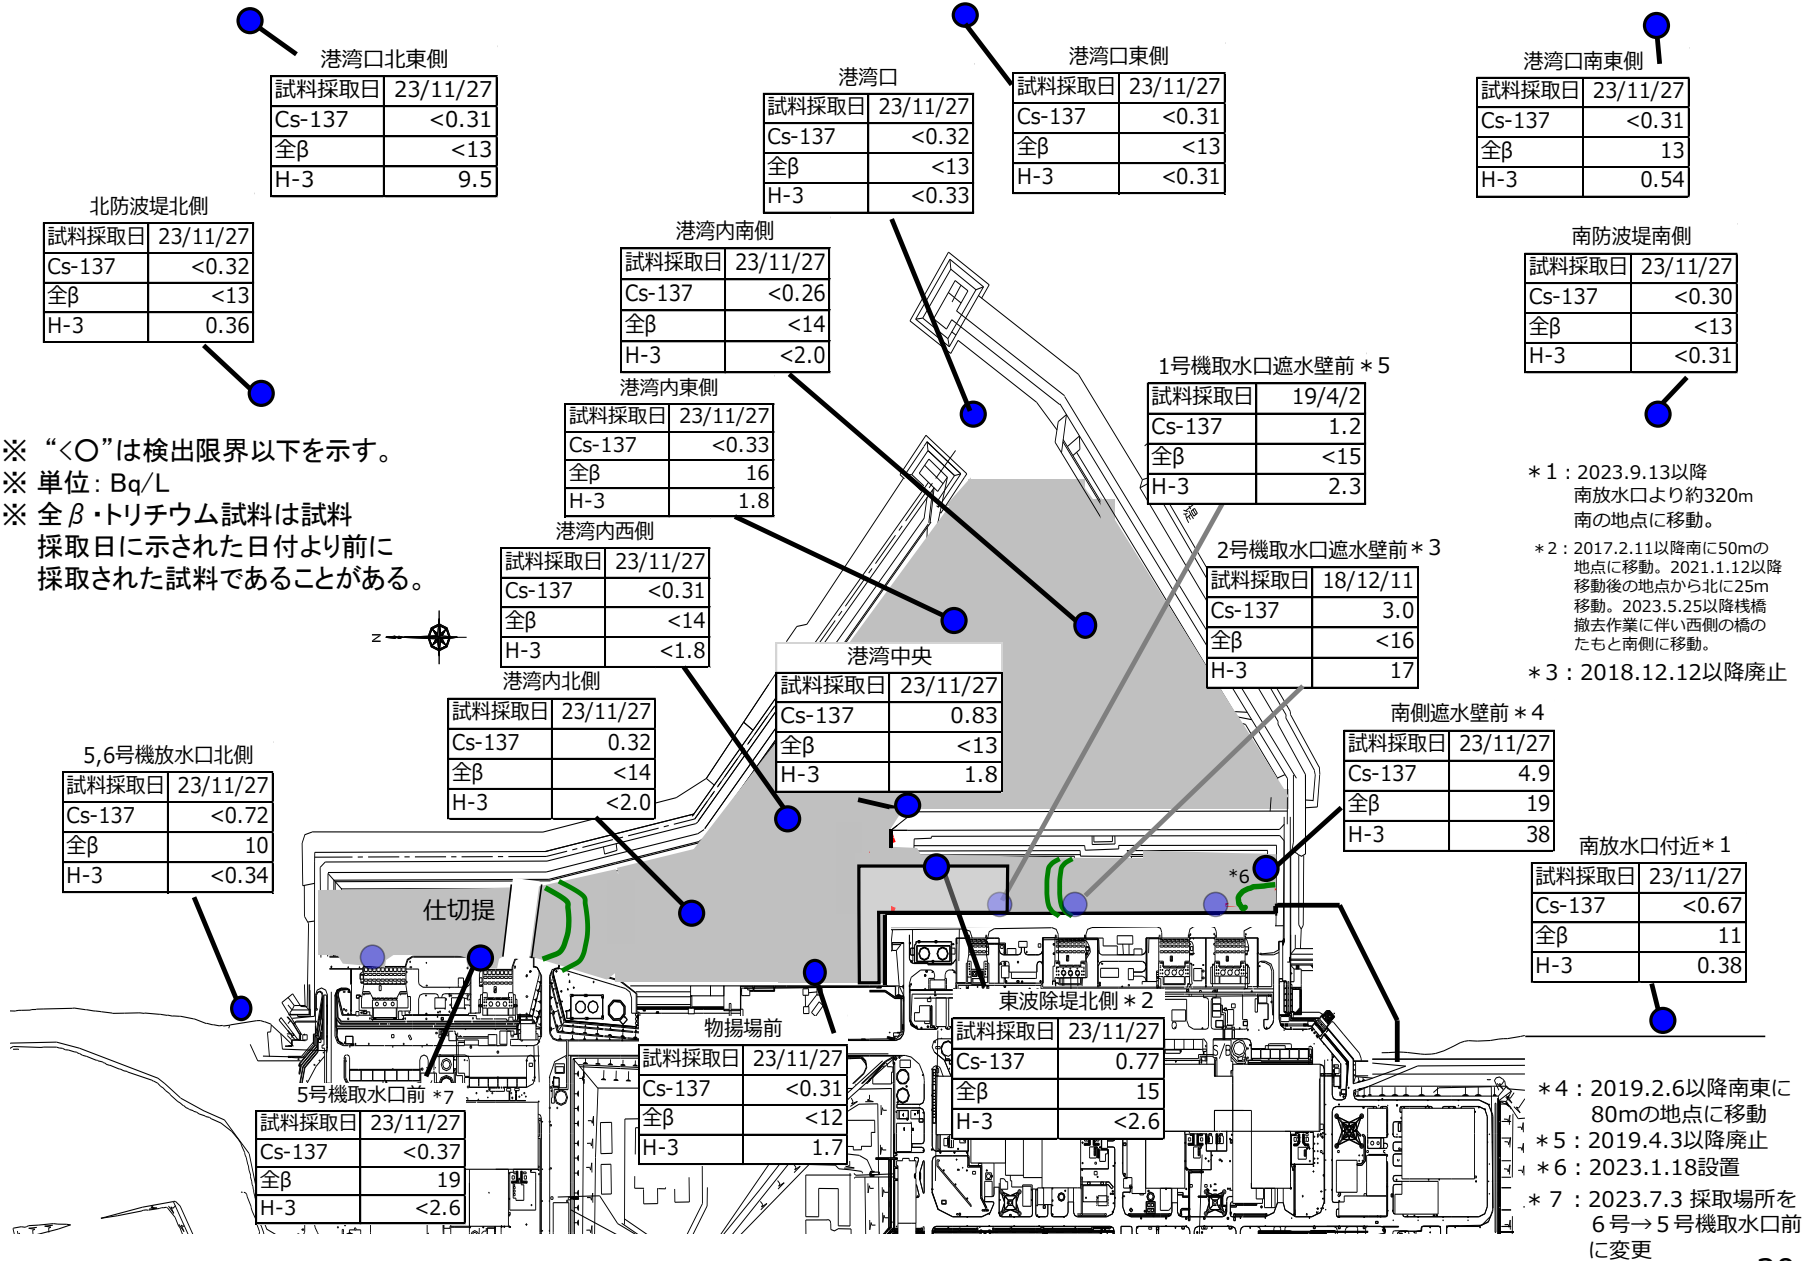
- * 1 : 2023.9.13以降
南放水口より約320m
南の地点に移動。
- * 2 : 2017.2.11以降南に50mの
地点に移動。2021.1.12以降
移動後の地点から北に25m
移動。2023.5.25以降降機橋
撤去作業に伴い西側の橋の
たもとと南側に移動。
- * 3 : 2018.12.12以降廃止

- * 4 : 2019.2.6以降南東に
80mの地点に移動
- * 5 : 2019.4.3以降廃止
- * 6 : 2023.1.18設置
- * 7 : 2023.7.3 採取場所を
6号→5号機取水口前
に変更

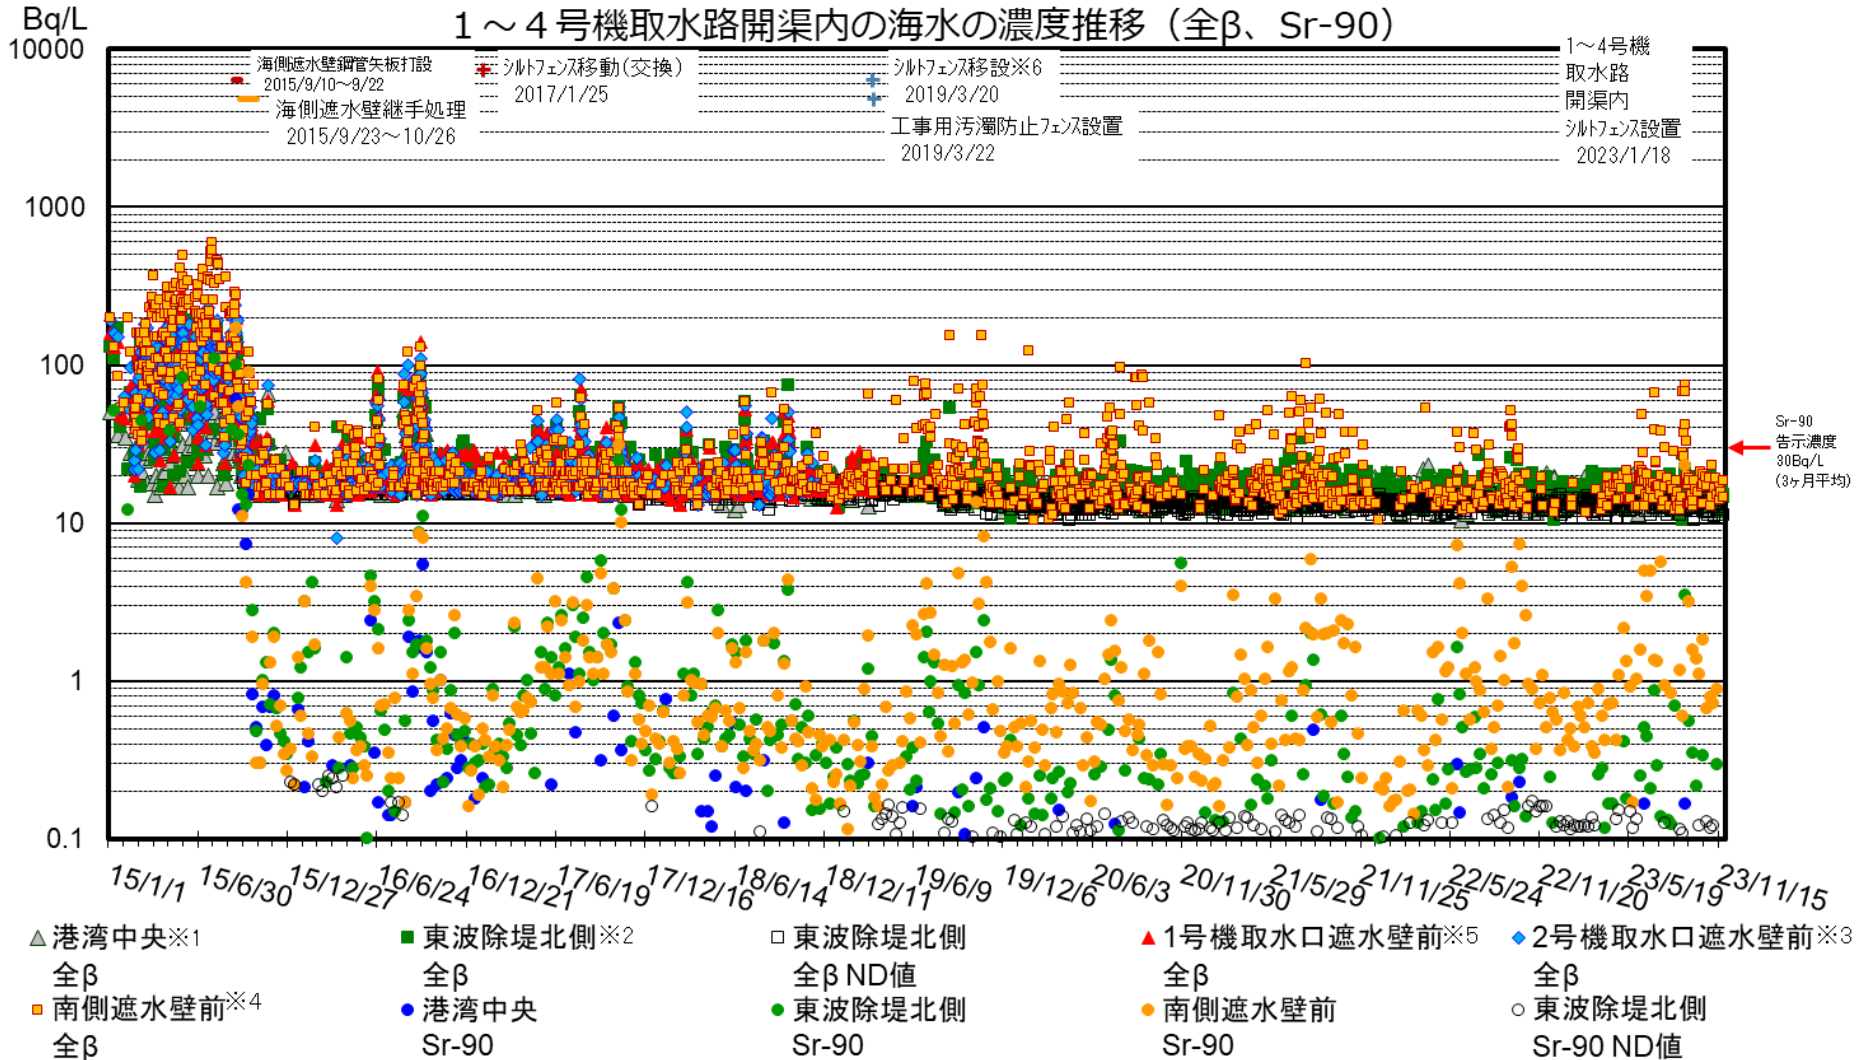
1～4号機取水路開渠内の海水の濃度推移 (3/3)

Sr-90
告示濃度
30Bq/L
(3ヶ月平均)

※1: 開渠外の採取点。
 ※2: 2017/2/11以降、採取点を南に50m移動。2021/1/12以降、採取点を移動後の地点から北へ25m移動。
 ※3: 2018/12/12以降廃止。 ※4: 2019/2/6以降、採取点を南東に80m移動。
 ※5: 2019/4/3以降廃止。 ※6: 2019/3/20、シルトフェンスを開渠北端より開渠中央へ移設。

注: 全βは天然の放射性物質K-40(10～20Bq/L)を含む。
 全βについて検出限界値未満の場合は□で示す。検出限界値は各地点とも同じ。
 Sr-90について検出限界値未満の場合は○で示す。検出限界値は各地点とも同じ。

- 告示濃度未満で推移しており、降雨時に一時的なCs-137濃度、Sr-90濃度の上昇が見られるが、長期的には低下傾向が見られる。
- 海側遮水壁鋼管矢板打設・継手処理の完了後、濃度の低下が見られる。
- メガフロート関連工事によりシルトフェンスを開渠中央へ移設した2019.3.20以降、Cs-137濃度について、南側遮水壁前が高め、東波除堤北側が低めで推移している。

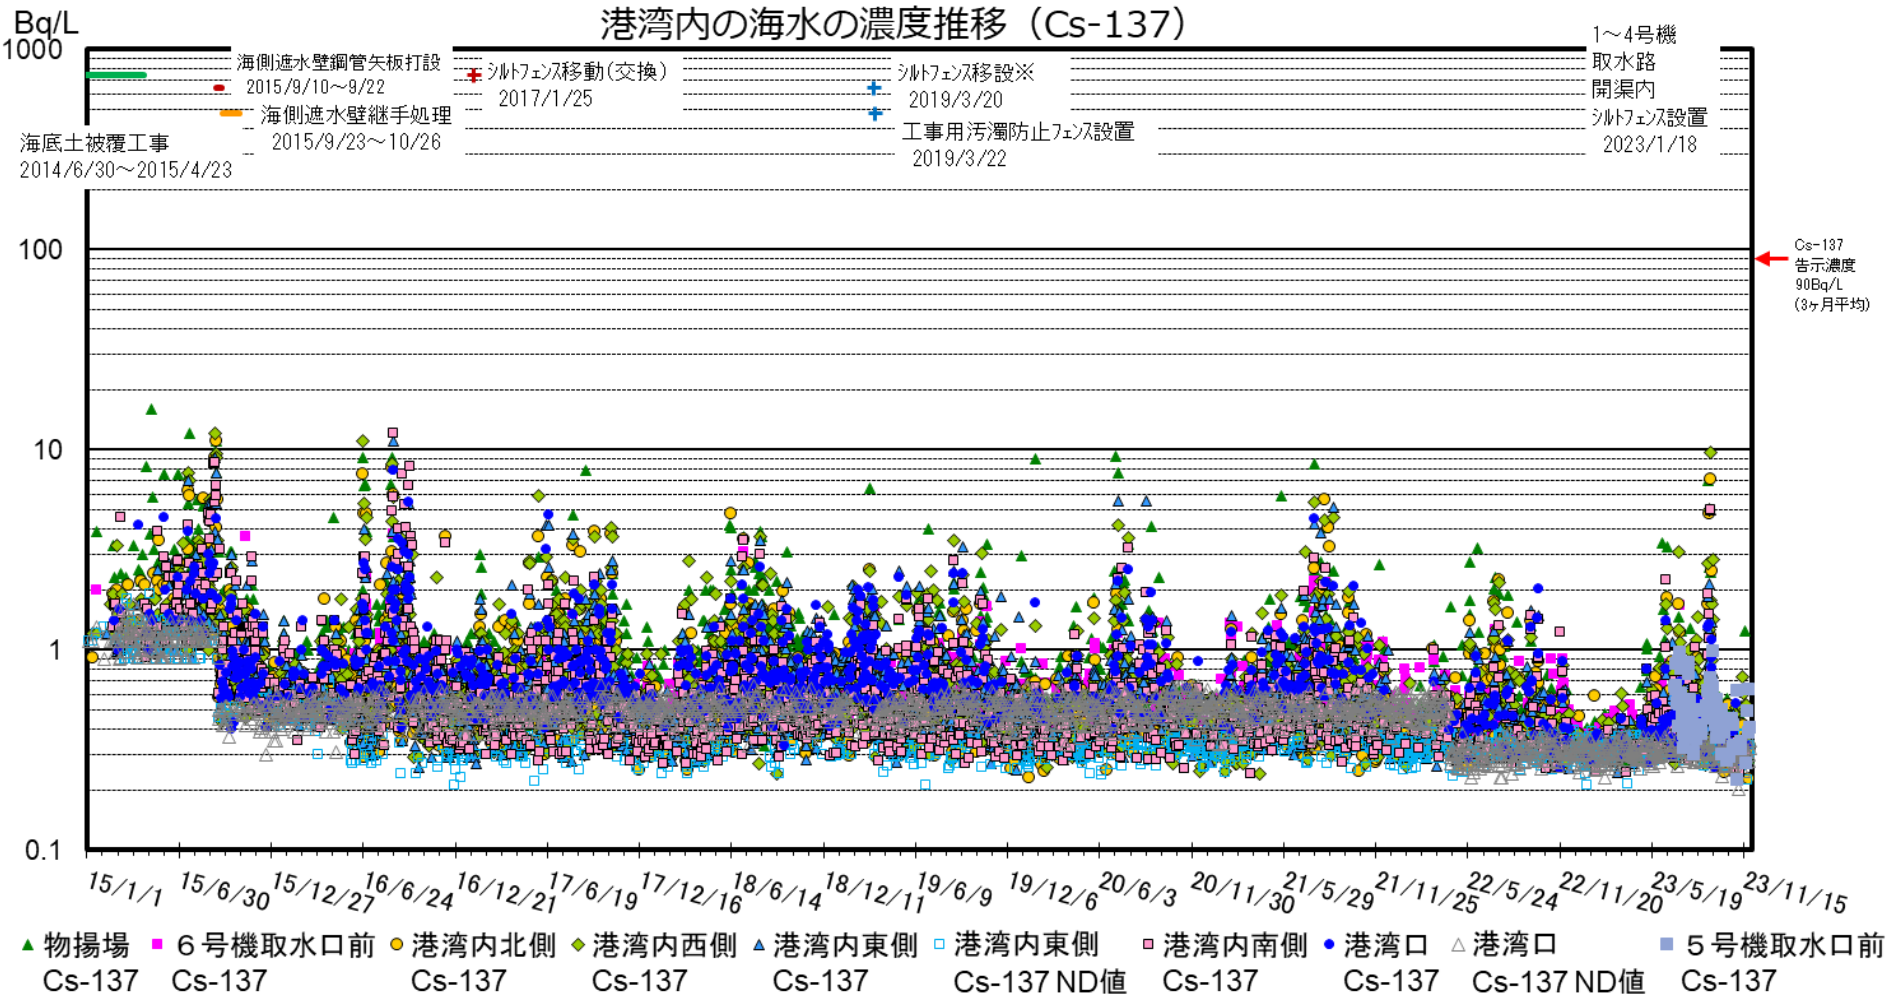
港湾内の海水の濃度推移 (Cs-137)

注: 2015/9/16以降、検出限界値を見直し(15→0.7Bq/L)。

港湾口が検出限界値未満の場合は△で示す。(検出限界値は物揚場、6号機取水口前も同等)

港湾内北側・西側・東側・南側について2016/6/1以降、検出限界値を見直し(0.7→0.4Bq/L)。検出限界値未満の場合は、□で示す。※: 2019/3/20、シルトフェンスを開渠北端より開渠中央へ移設。

2022/4/18以降、港湾口の検出限界値を見直し(1→0.4Bq/L)。

2023/7/3より、6号機取水口前から5号機取水口前に採取場所を変更。

- 告示濃度未満で推移しており、降雨時に一時的なCs-137濃度、Sr-90濃度の上昇が見られるが、長期的には低下傾向が見られる。
- 1～4号機取水路開渠内エリアより低いレベルとなっている。
- 海側遮水壁鋼管矢板打設・継手処理の完了後、濃度の低下が見られる。

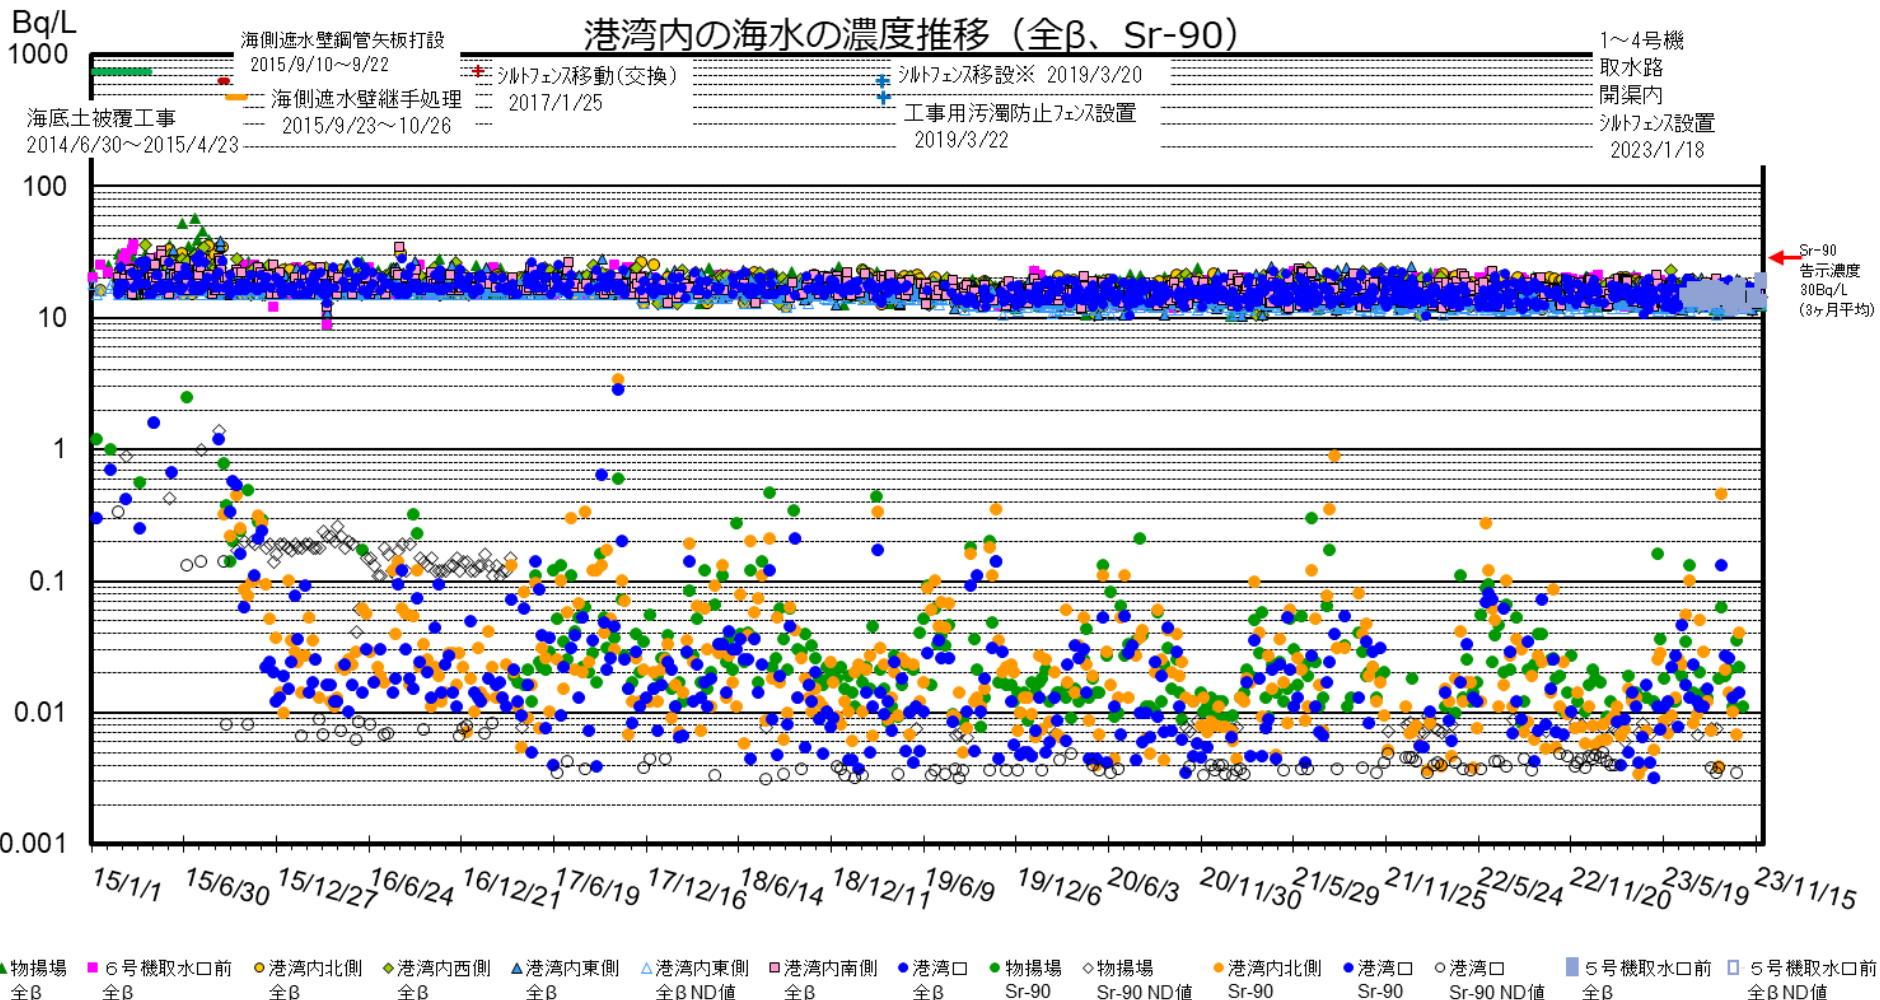
注: 全βは天然の放射性物質K-40(10~20Bq/L)を含む。全βについて、検出限界値未満の場合は△で示す(検出限界値は各地点とも同じ)。

Sr-90について、物揚場が検出限界値未満の場合は◇で示す。2017/4/3以降、検出限界値を見直し(0.3→0.01Bq/L)。

港湾口が検出限界値未満の場合は○で示す(検出限界値は港湾内北側も同じ)。

※: 2019/3/20、シルトフェンスを開渠北端より開渠中央へ移設。

2023/7/3より、6号機取水口前から5号機取水口前に採取場所を変更。

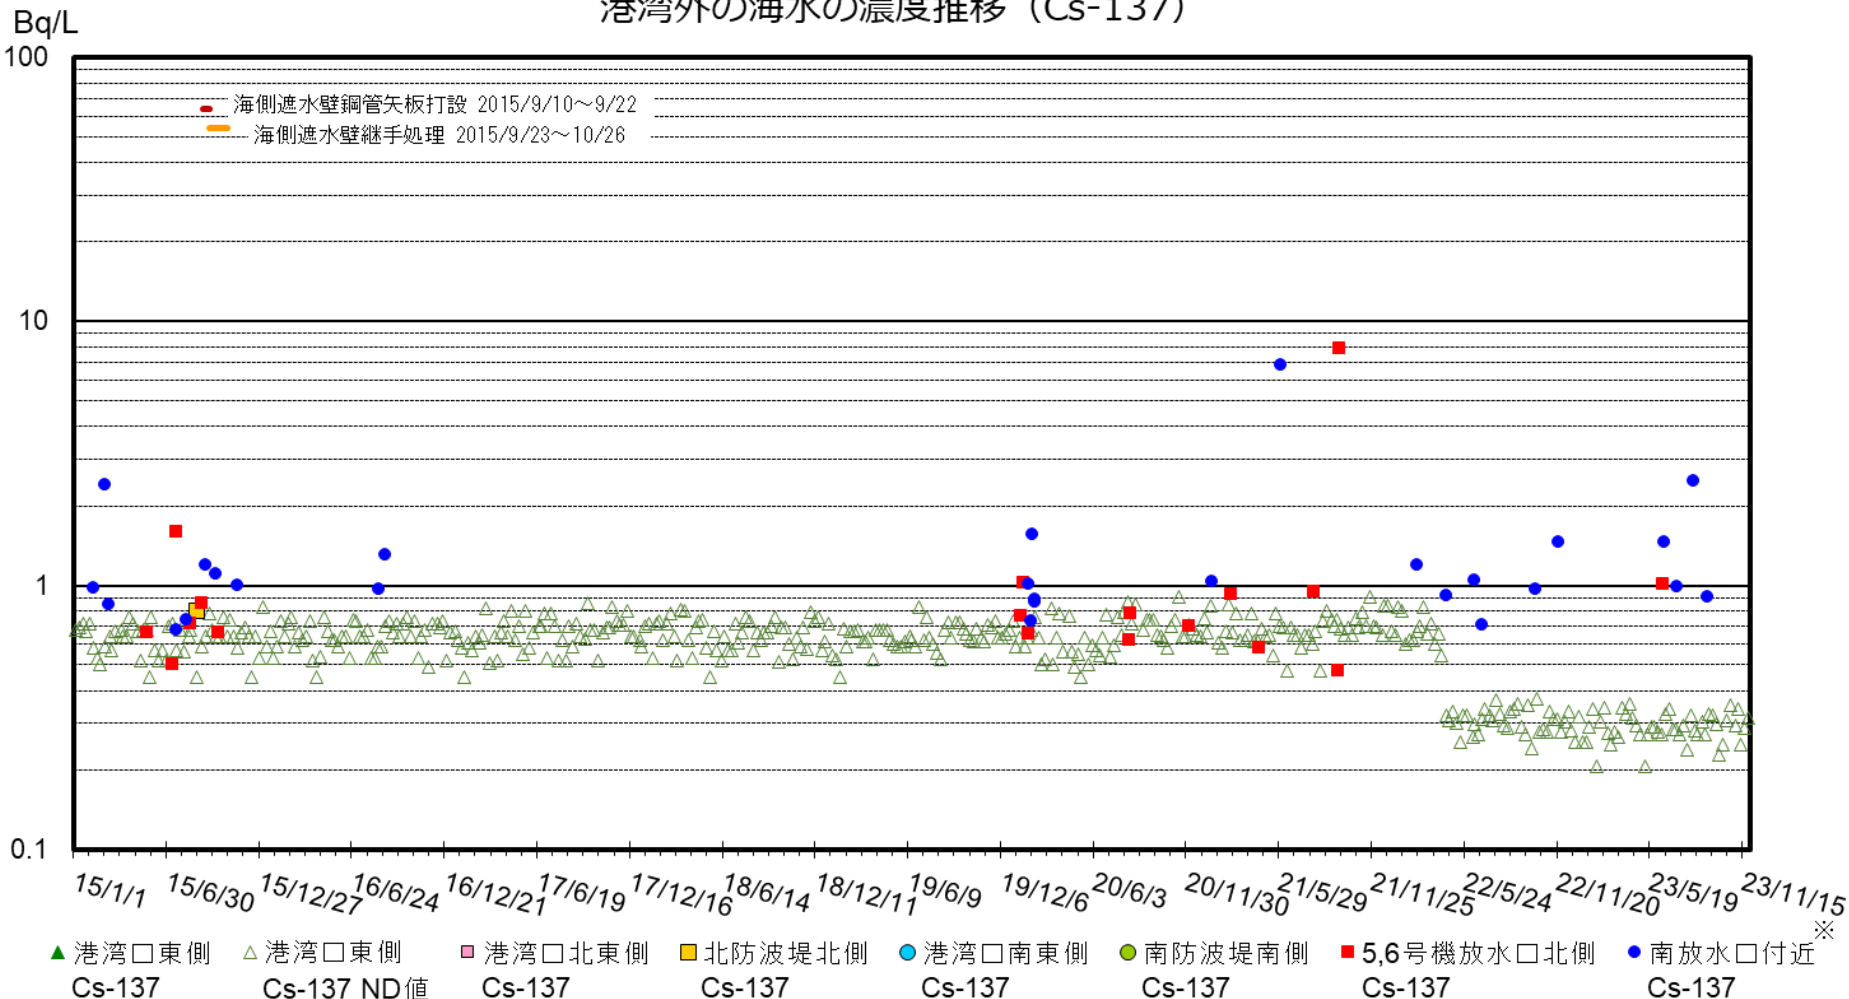
港湾外の海水の濃度推移 (Cs-137)

※: 2016/9/5以降、護岸が崩落しアクセスが困難なため採水できず。 2016/9/21以降、南放水口より約330m南の地点(従来より約1km北)に変更。
 2017/1/27以降、南放水口より約280m南の地点に変更。 2018/3/23以降、南放水口より約320m南の地点に変更。
 2021/12/17以降、南放水口より約1300m南の地点に変更。 2022/4/18以降、検出限界値を見直し(1→0.4Bq/L)。2023/9/13以降、南放水口より約320m南の地点に変更。

- 海側遮水壁鋼管矢板打設・継手処理の完了後、Cs-137濃度、Sr-90濃度の低下が見られ、低い濃度で推移している。
- Cs-137濃度は、5, 6号機放水口北側、南放水口付近で気象・海象等の影響により、一時的な上昇が観測される事がある。
- Sr-90濃度は、港湾外（南北放水口）で2021年度に変動が見られたが、気象・海象等による影響の可能性など引き続き傾向を注視していく。
- ALPS処理水の放出期間中は、放水口付近採取地点において、H-3濃度の上昇が確認されているが、海洋拡散シミュレーションの結果などから想定範囲内と考えている。

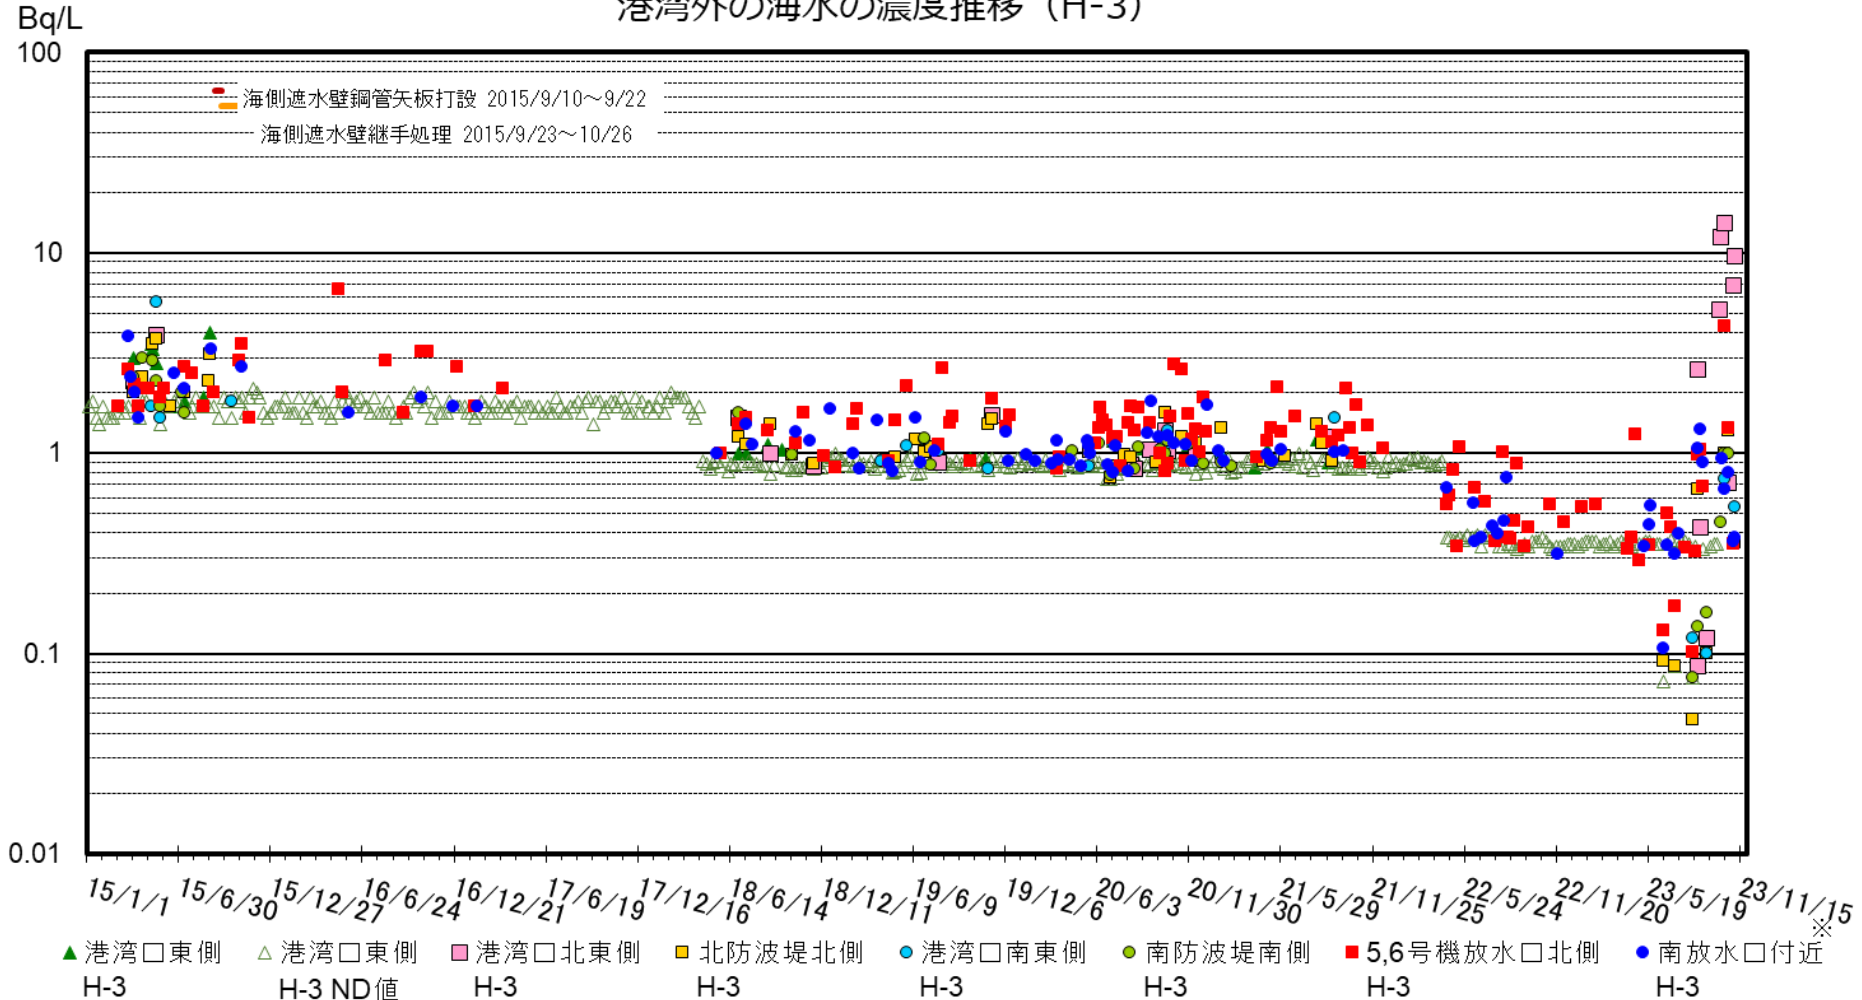
港湾外の海水の濃度推移 (H-3)

※: 2016/9/5以降、護岸が崩落しアクセスが困難なため採水できず。 2016/9/21以降、南放水口より約330m南の地点(従来より約1km北)に変更。2017/1/27以降、南放水口より約280m南の地点に変更。
 2018/3/23以降、南放水口より約320m南の地点に変更。2021/12/17以降、南放水口より約1300m南の地点に変更。2023/9/13以降、南放水口より約320m南の地点に変更。

注: 2018/4/23以降、検出限界値を見直し(2→1Bq/L)。2022/4/18以降、検出限界値を見直し(1→0.4Bq/L)。2023/6/19以降、月1回検出限界値を0.4→0.1にして分析実施。

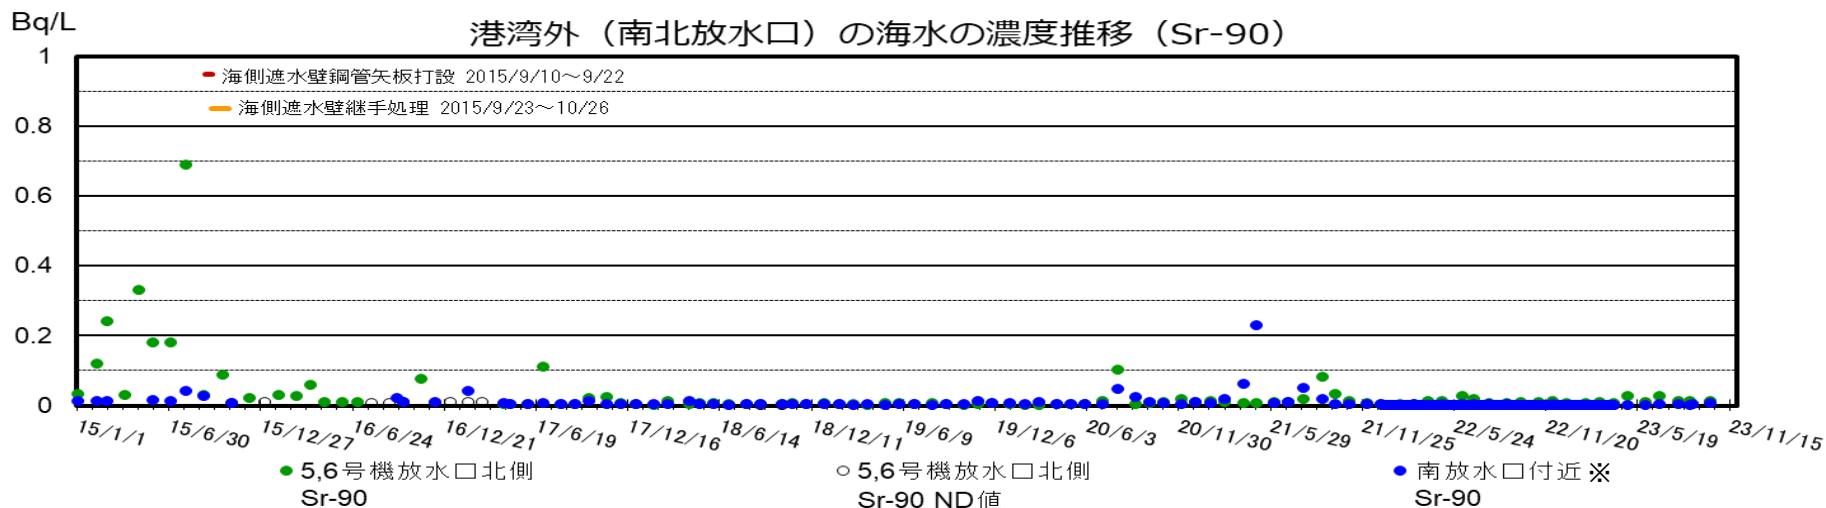
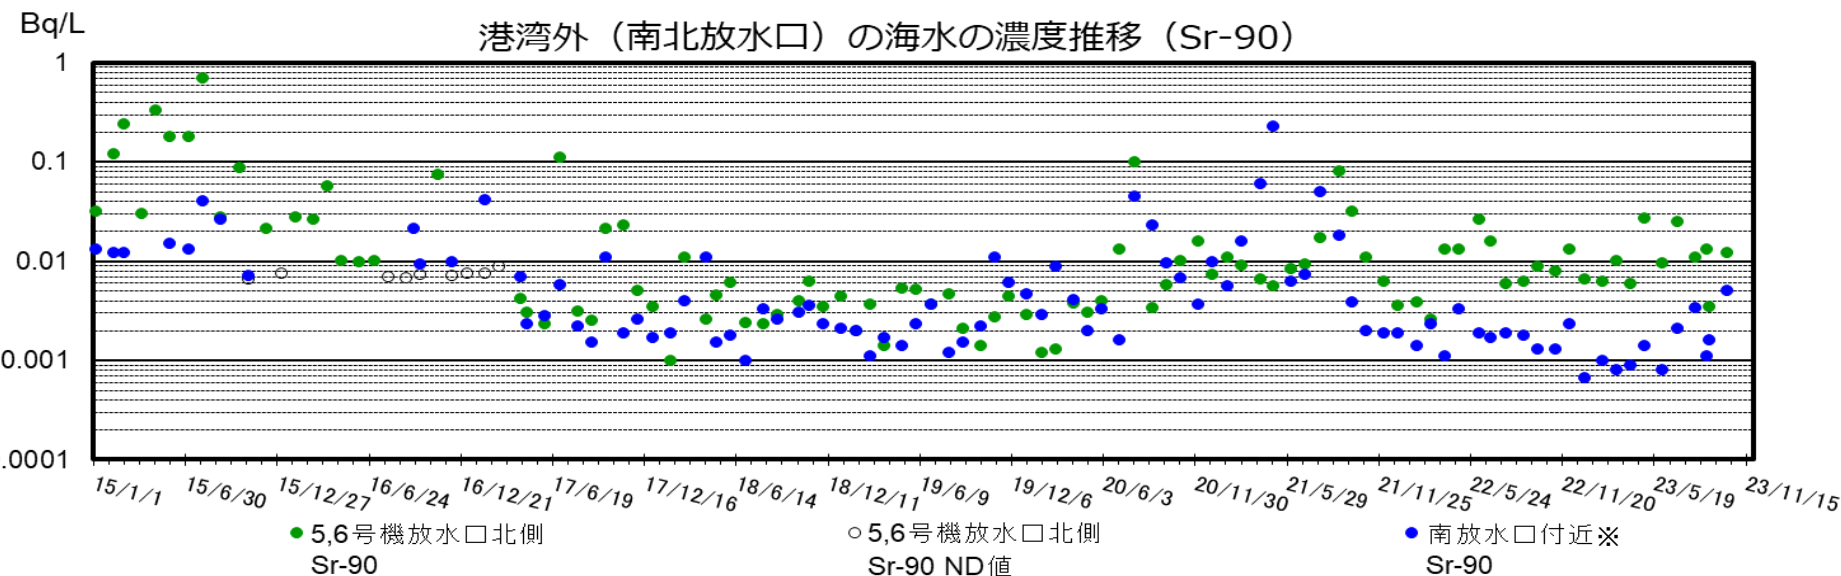
注：2017/4/17以降、検出限界値を見直し(0.01→0.001Bq/L)。
 検出限界値未満の場合は○で示す。検出限界値は各地点とも同じ。

※：2016/9/5以降、護岸が崩落しアクセスが困難なため採水できず。2016/9/21以降、南放水口より約330m南の地点(従来より約1km北)に変更。2017/1/27以降、南放水口より約280m南の地点に変更。2018/3/23以降、南放水口より約320m南の地点に変更。2021/12/17以降、南放水口より約1300m南の地点に変更。2023/9/13以降、南放水口より約320m南の地点に変更。

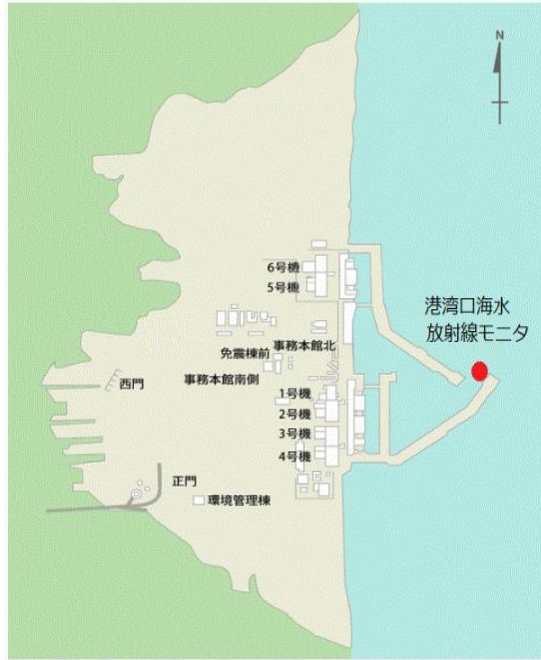
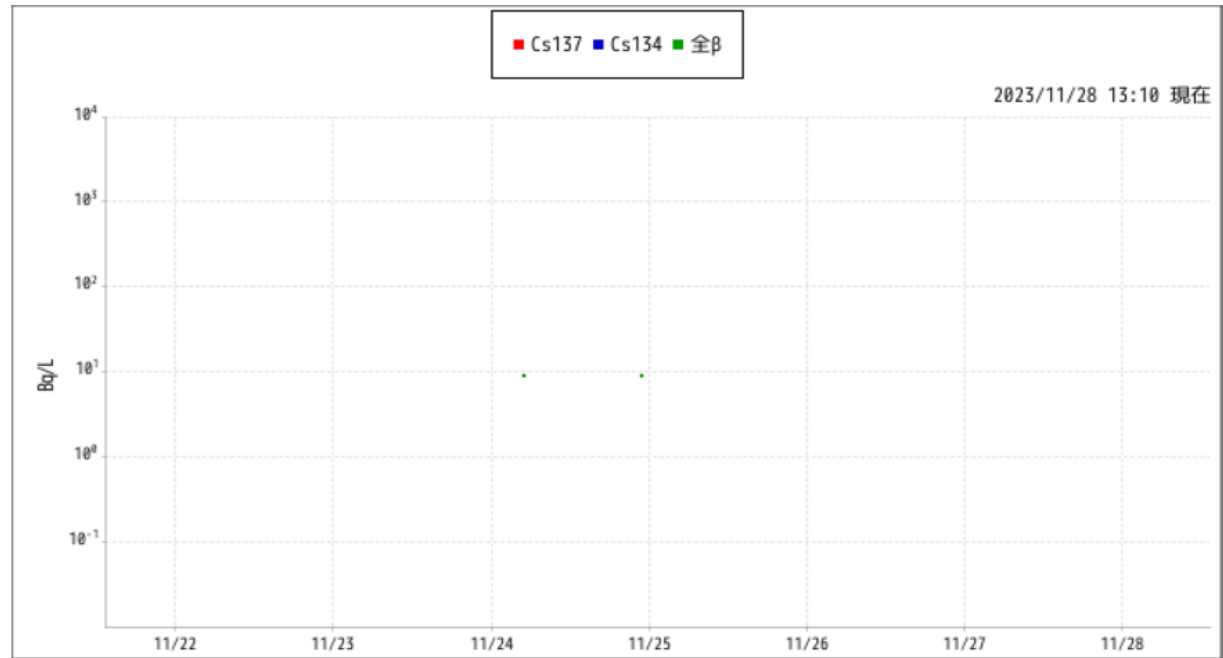
※検出限界値未満 (ND) の場合は、グラフにデータが表示されません。
(検出限界値)

- ・セシウム (Cs)134 : 0.02 Bq/L
- ・セシウム (Cs)137 : 0.05 Bq/L
- ・全β : 8.7 Bq/L
