# 建屋周辺の地下水位、汚染水発生状況

2024年1月25日

東京電力ホールディングス株式会社

1. 建屋周辺の地下水位、サブドレン等のくみ上げ量について	P 2～ 3
2. 汚染水発生量について	P4
参考資料	P5～ 18

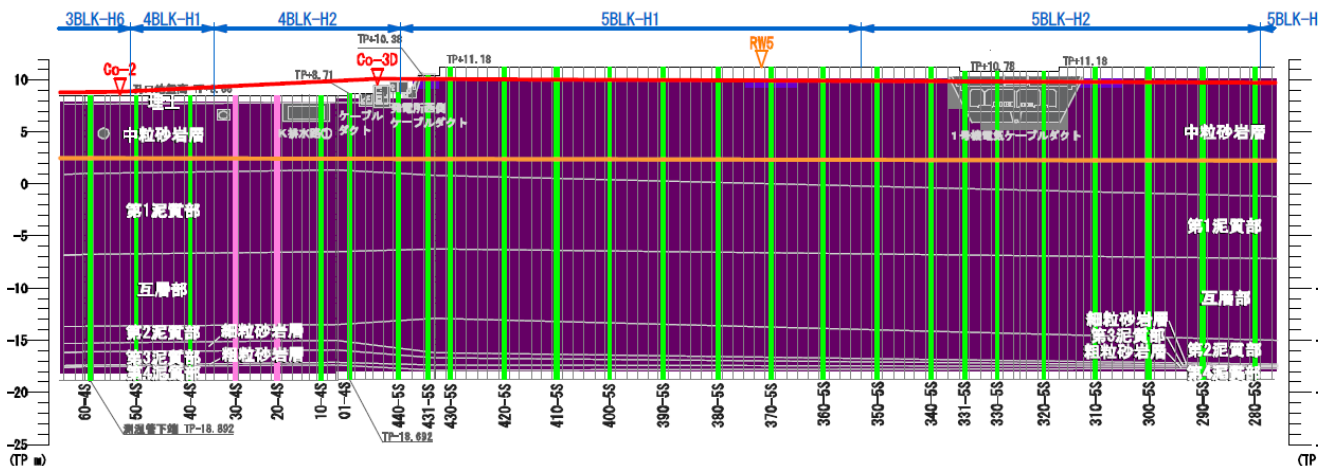
(2) 1, 2号機山側 (西側から望む)

(温度は1/16 7:00時点のデータ)

←北 (至: (1)1号機北側)

→南 (至: (3)3, 4号機山側)

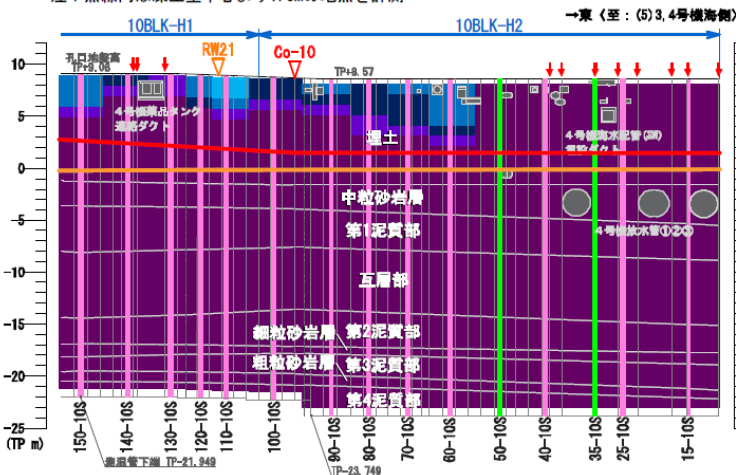
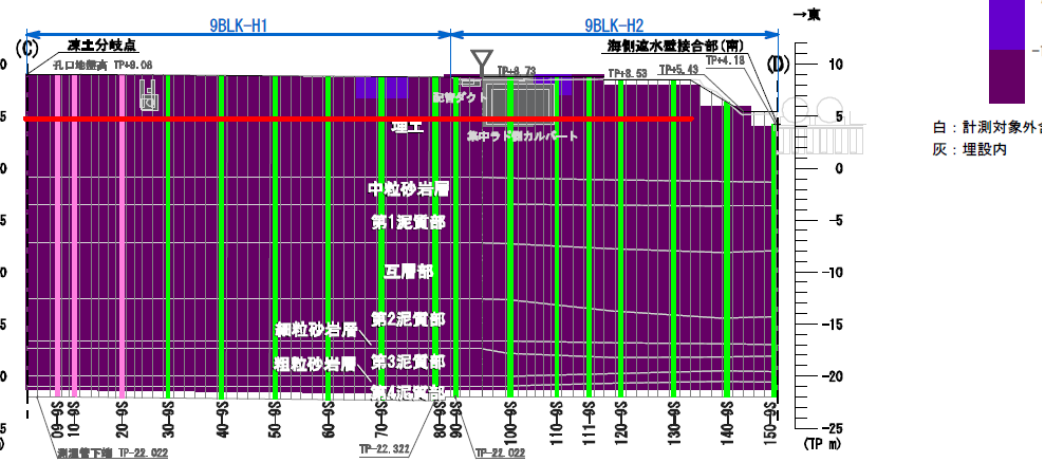
(4) 4号機南側 (南側から望む)

(温度は1/16 7:00時点のデータ)

注: 点線は凍土壁中心より1.3mの地点を計測

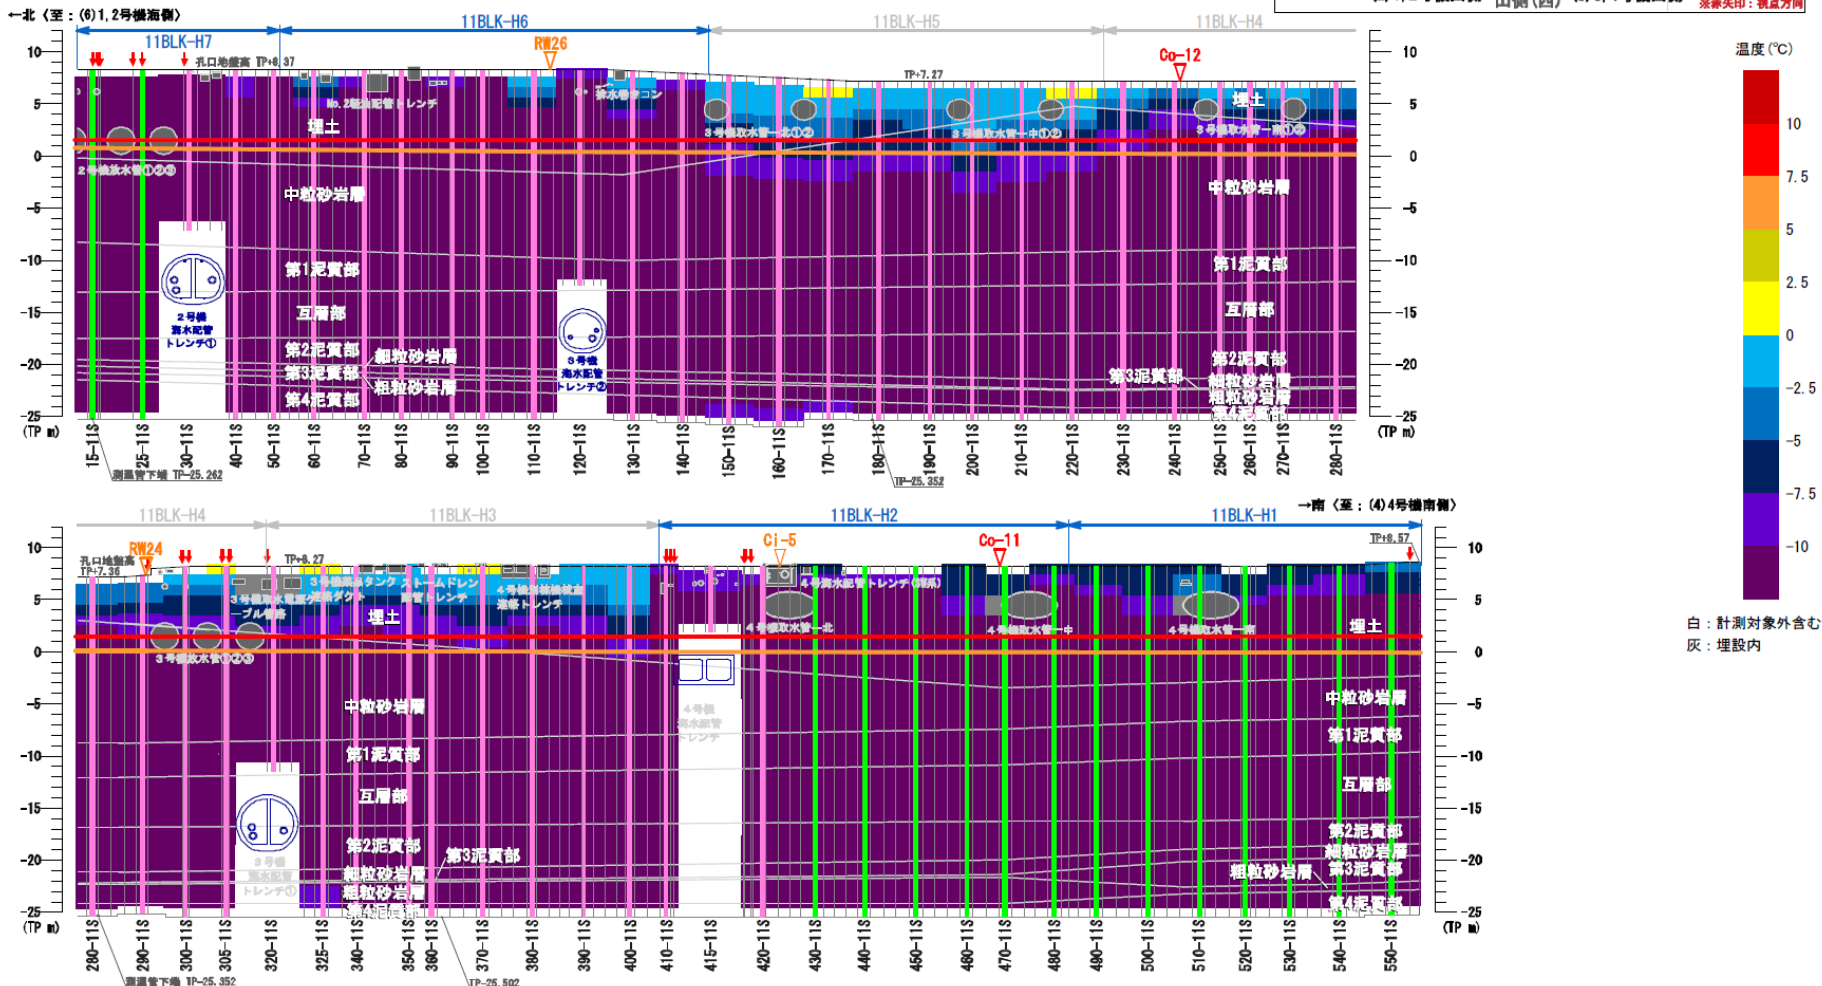
(5) 3, 4号機海側 (西側：内側から望む)

(温度は1/16 7:00時点のデータ)

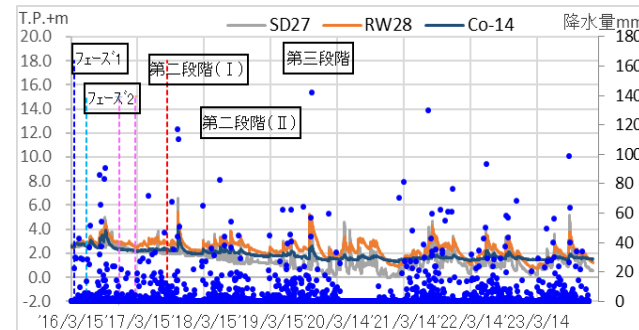
# 【参考】 2-1 地下水位・水頭状況 (中粒砂岩層 海側)

※RW31は、2022/2/2より計器故障

※Co-13は、2022/4/25より計器故障

データ ; ~2024/1/14

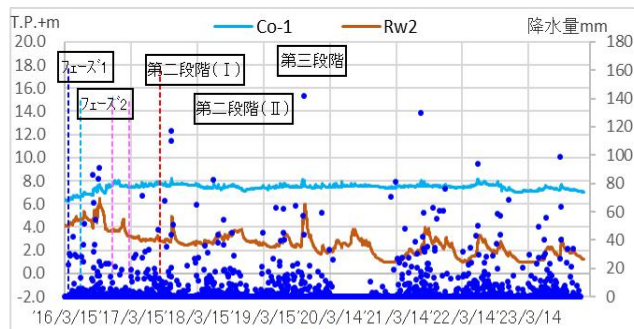
# 【参考】 2-2 地下水位・水頭状況 (中粒砂岩層 山側①)

※RW4は、2023/3/29~2023/9/20の期間は計器故障

データ ; ~2024/1/14

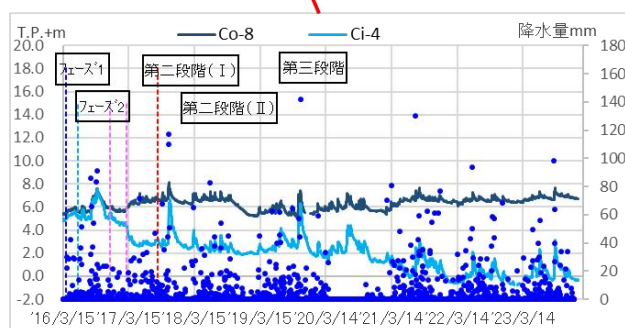
# 【参考】 2-3 地下水位・水頭状況 (中粒砂岩層 山側②)

データ ; ~2024/1/14
