# 1号機原子炉格納容器の水位低下について

2024年2月29日

東京電力ホールディングス株式会社

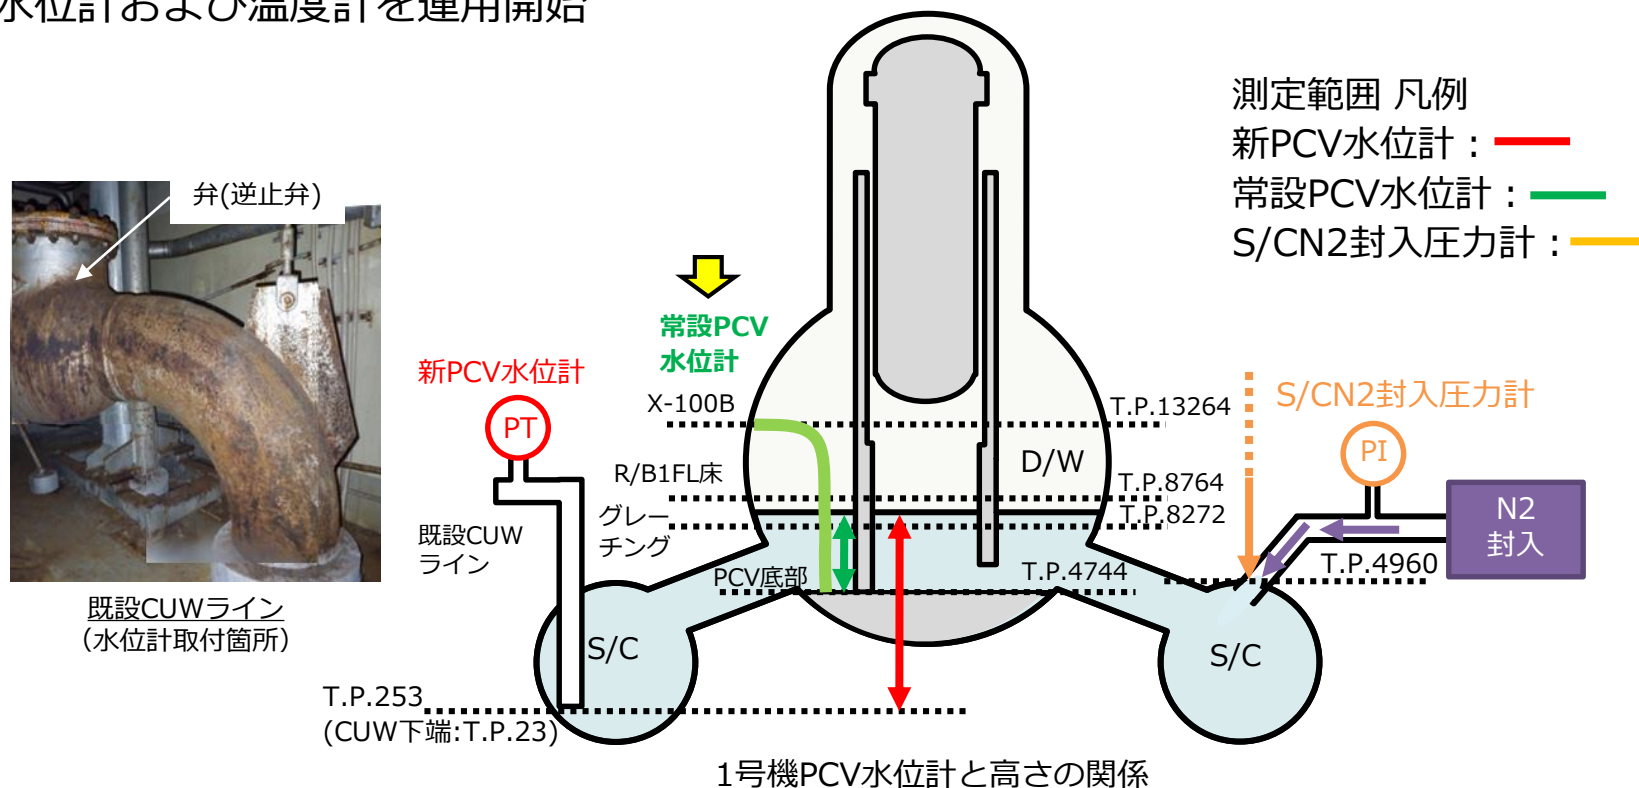
## (参考3) 1号機 常設PCV水位計（接点式）の運用開始について **TEPCO**

- 2023年12月に取り替え作業を実施した常設PCV水位計（接点式）について、2024年1月に水位表示の一部（L2）が正しく表示されない事象を確認
- 原因調査の結果、水位計から水位有無の信号を検知する機器（以下、検知器）の検知感度の調整が必要であることを確認
- 検知器は水位計が水没したことによる電気抵抗変化を検知する仕組みであり、水位計を新品に交換したことにより、水位計の抵抗が変化し、これまでの検知感度で信号を検知しなくなったものと推定
- 水位有無を正しく検知できるよう、検知器の感度を調整した上で、2月2日午前0時から常設PCV水位計および温度計を運用開始
