建屋周辺の地下水位、汚染水発生状況

TEPCO

1-1. 建屋周辺の地下水位の状況

【参考】 地中温度分布および
地下水位・水頭の状況について

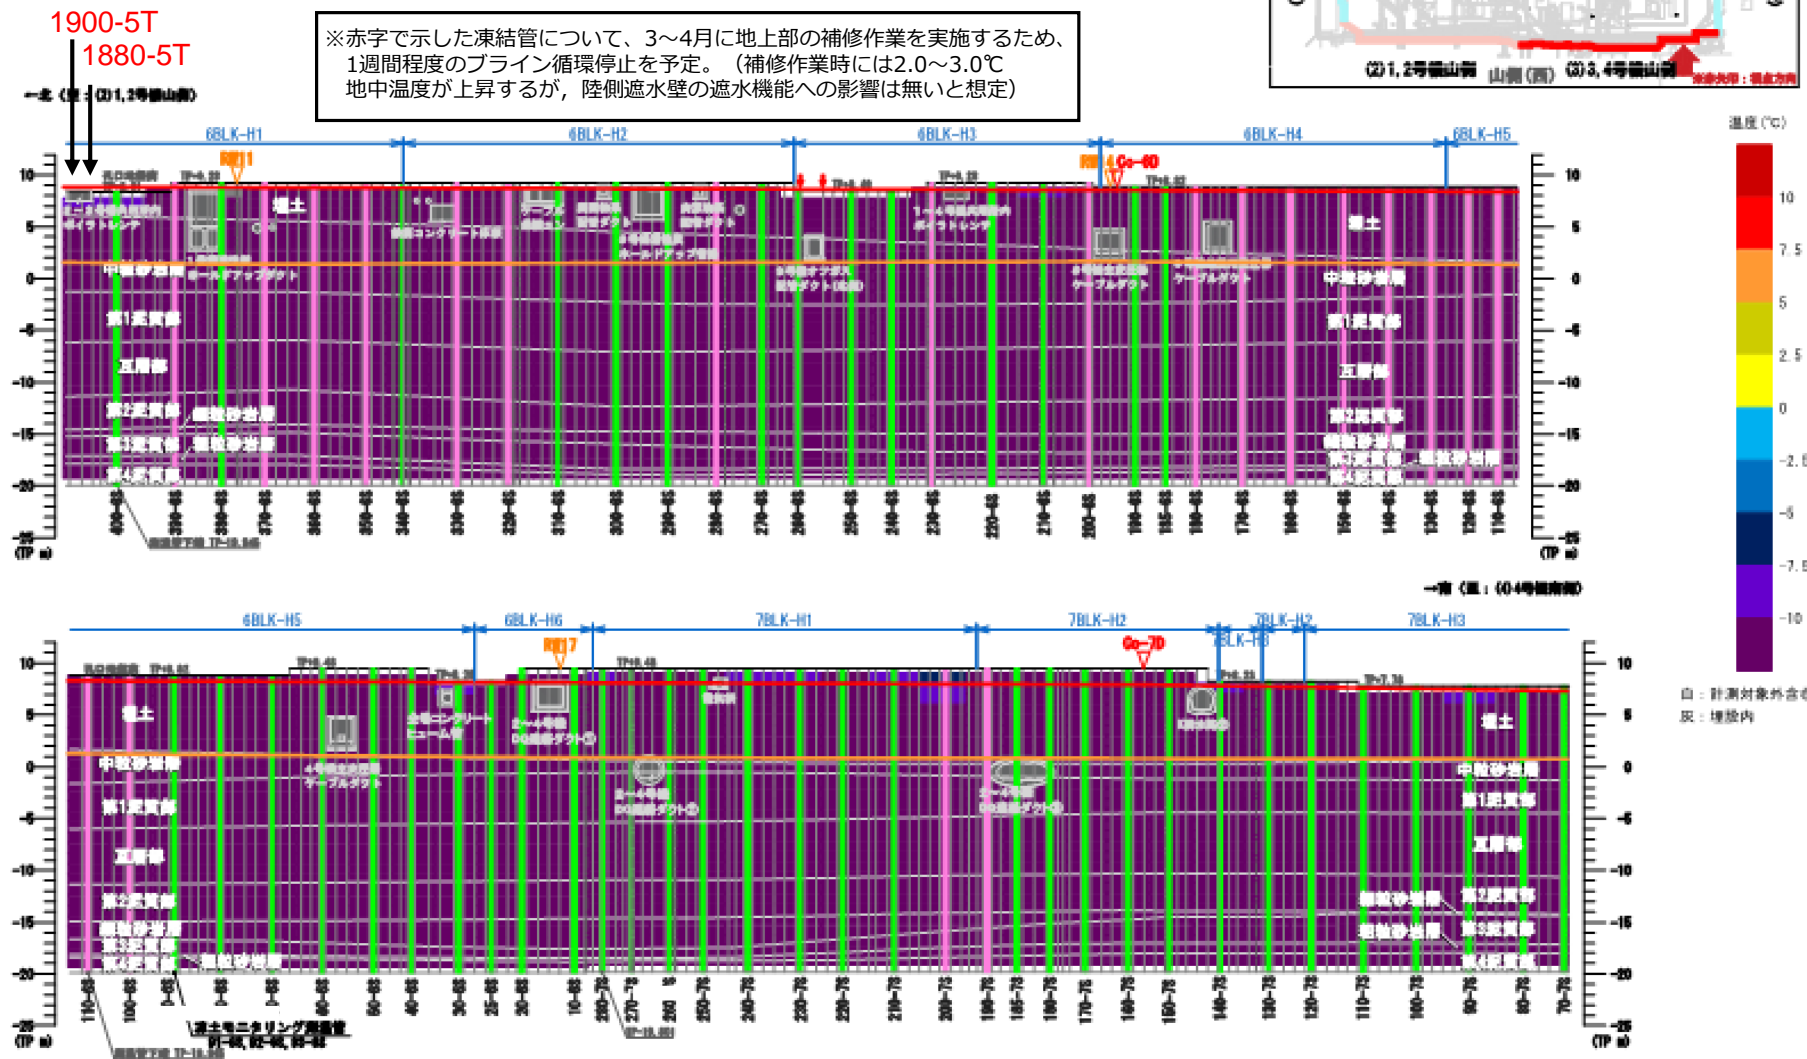
(3) 3, 4号機山側 (西側から望む)

■ 地中温度分布図

(温度は3/19 7:00時点のデータ)

※赤字で示した凍結管について、3~4月に地上部の補修作業を実施するため、1週間程度のライン循環停止を予定。(補修作業時には2.0~3.0℃地中温度が上昇するが、陸側遮水壁の遮水機能への影響は無いと想定)

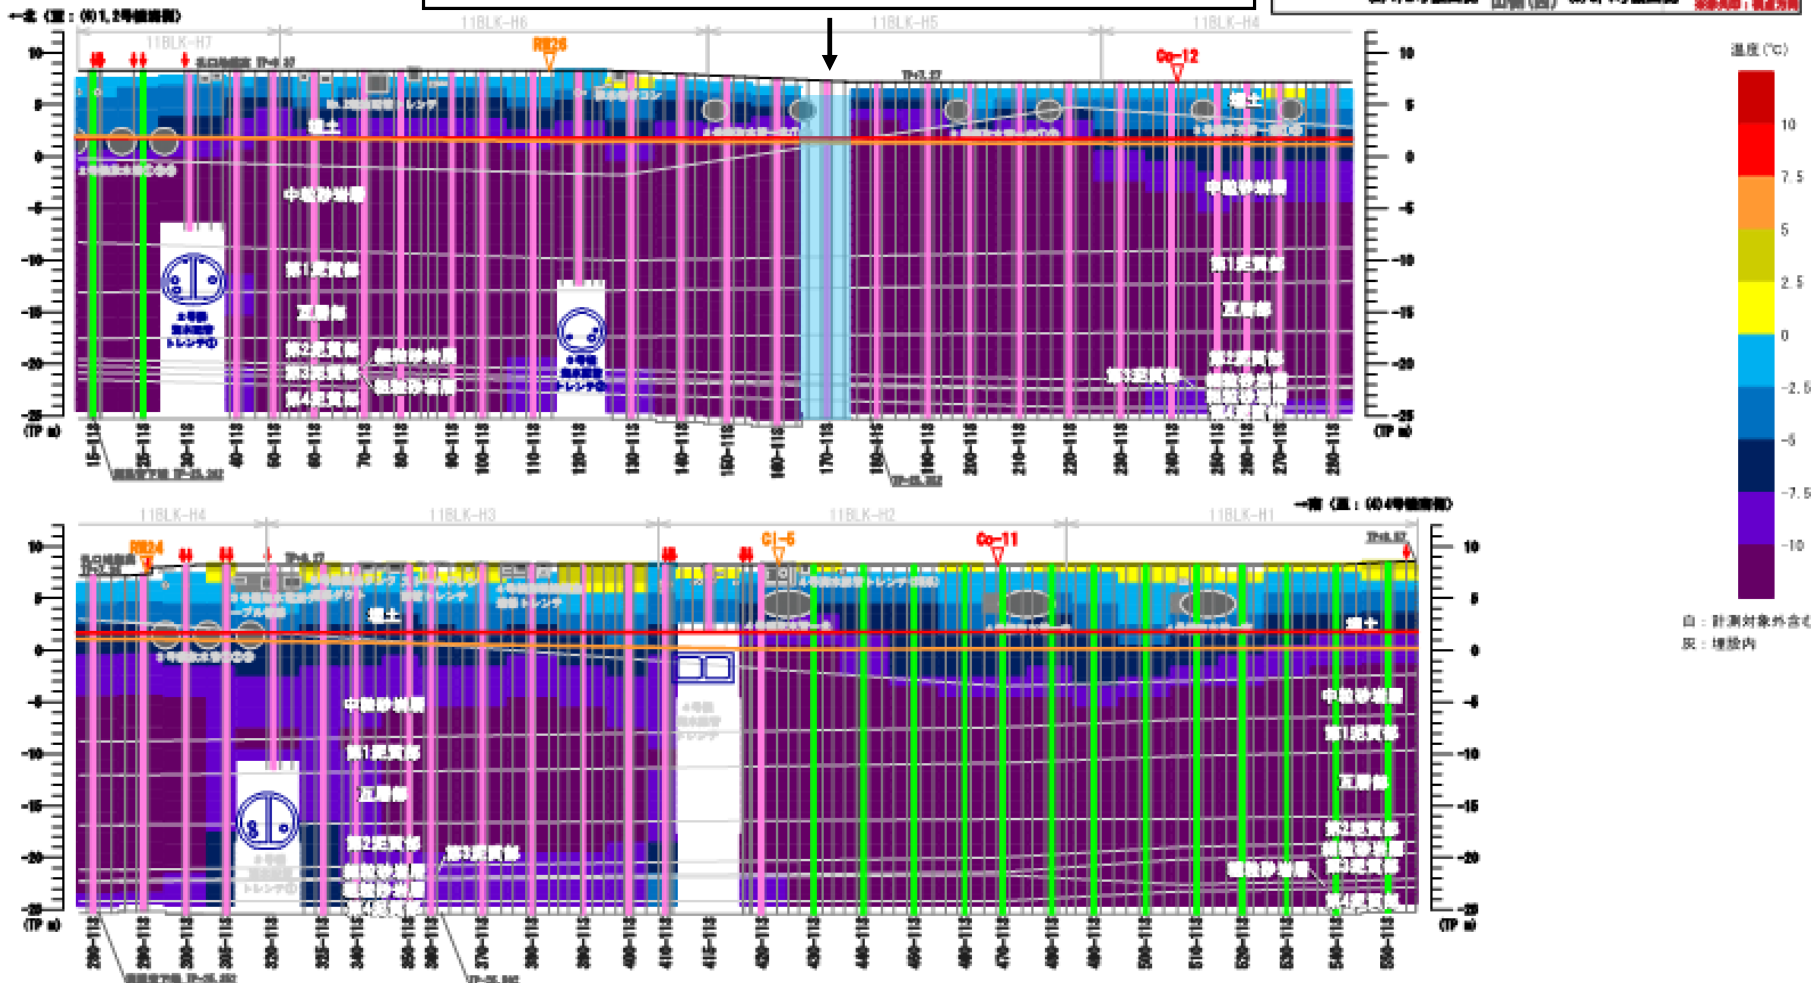
(5) 3, 4号機海側 (西側: 内側から望む)

■ 地中温度分布図

(温度は3/19 7:00時点のデータ)

※測温管 (170-11S) データは、2024/3/15より欠測 (測温管内部の凍結を確認) 今後、原因確認調査を実施し、対策及び復旧していく
