# 建屋周辺の地下水位、汚染水発生状況

2024年 4月25日

東京電力ホールディングス株式会社

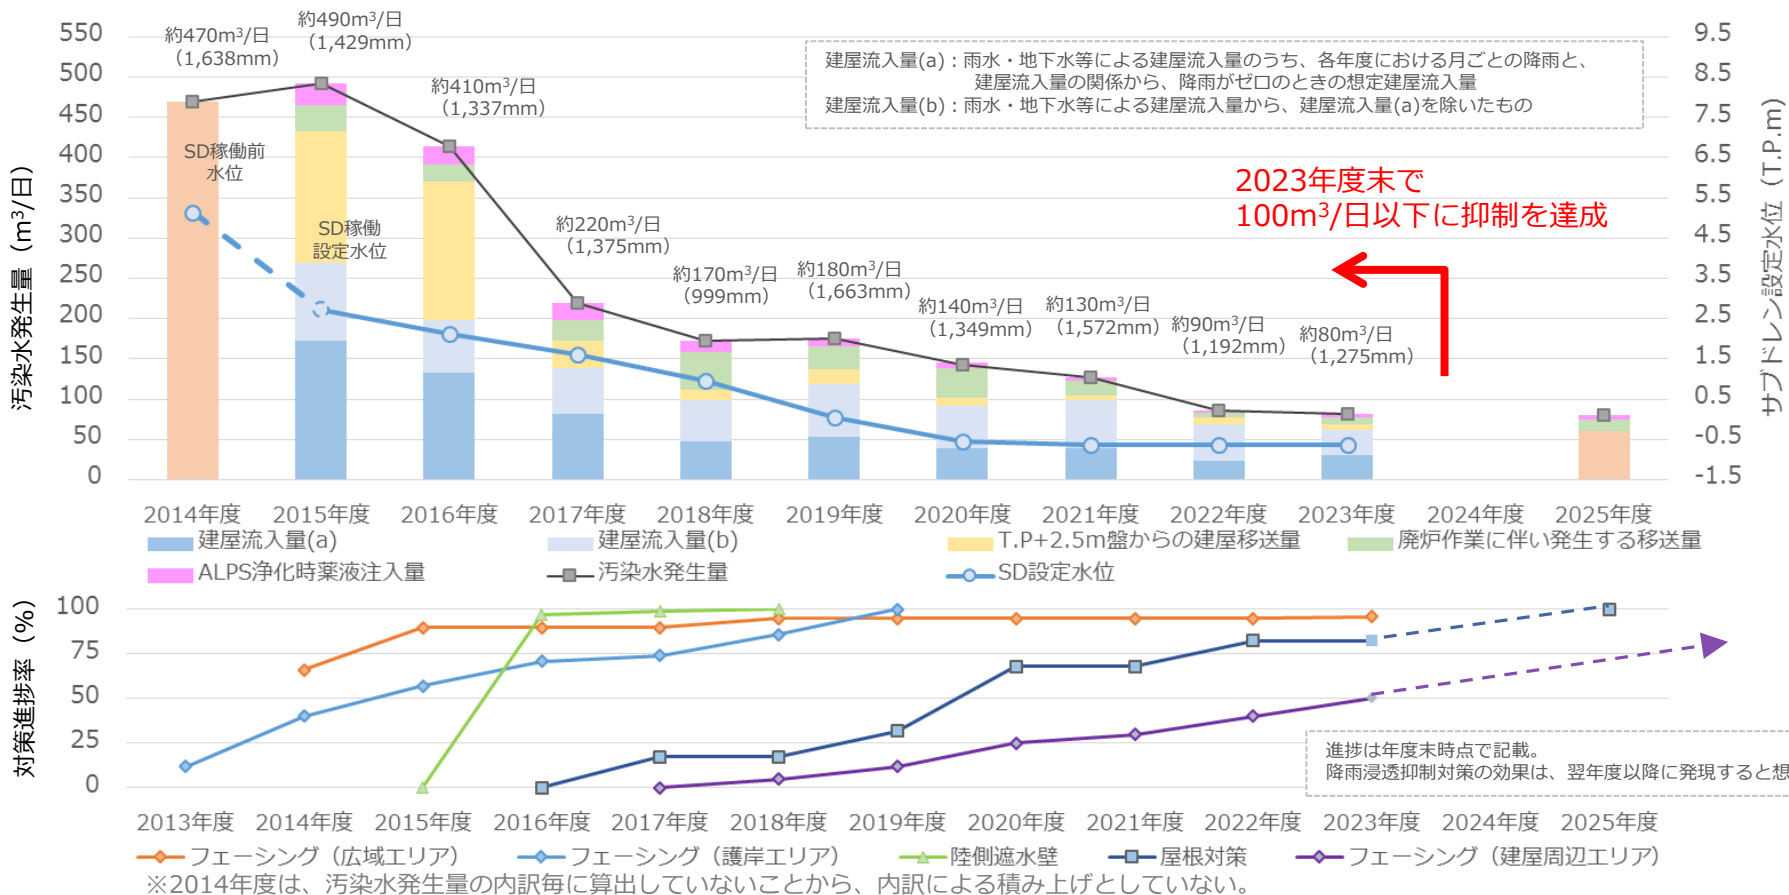
# 【参考】 汚染水抑制対策の進捗と汚染水発生量の推移

■ 重層的な汚染水抑制対策の進捗に伴い、汚染水発生量は年々と低減傾向となっている。今後も重層的な汚染水抑制対策を継続し、2025年以内に汚染水発生量100m<sup>3</sup>/日以下を目指していたが、2023年度で達成を確認した。

2014.5 ◆地下水バイパス稼働	2015.9 ◆サブドレン稼働	2017.8 ◆陸側遮水壁 (最終閉合)	2020.3 ◆#3Rw屋根対策完了	2023年度 ◆凍土内フェーシング50%完了目標	2025年内⇒2023年度達成 ◆汚染水発生量100m <sup>3</sup> /日以下
2015年度 ◆広域フェーシング概成	2015.10 ◆海側遮水壁閉合	2017年度 ◆2.5m盤フェーシング目地対策	2020年度 ◆#3T/B屋根対策完了 ◆#3R/B屋根北東部		2025年度夏ごろ ◇#1R/Bカバー設置
	2015.11 ◆地下水ドレン稼働	2018.2 ◆#3R/Bカバー設置			
	2016.3 ◆陸側遮水壁凍結(フェーズ1)	2016年度 ◆陸側遮水壁海側凍結完了	2018.3 ◆SD系統処理能力増強完了(1,000⇒2,000m <sup>3</sup> /日)

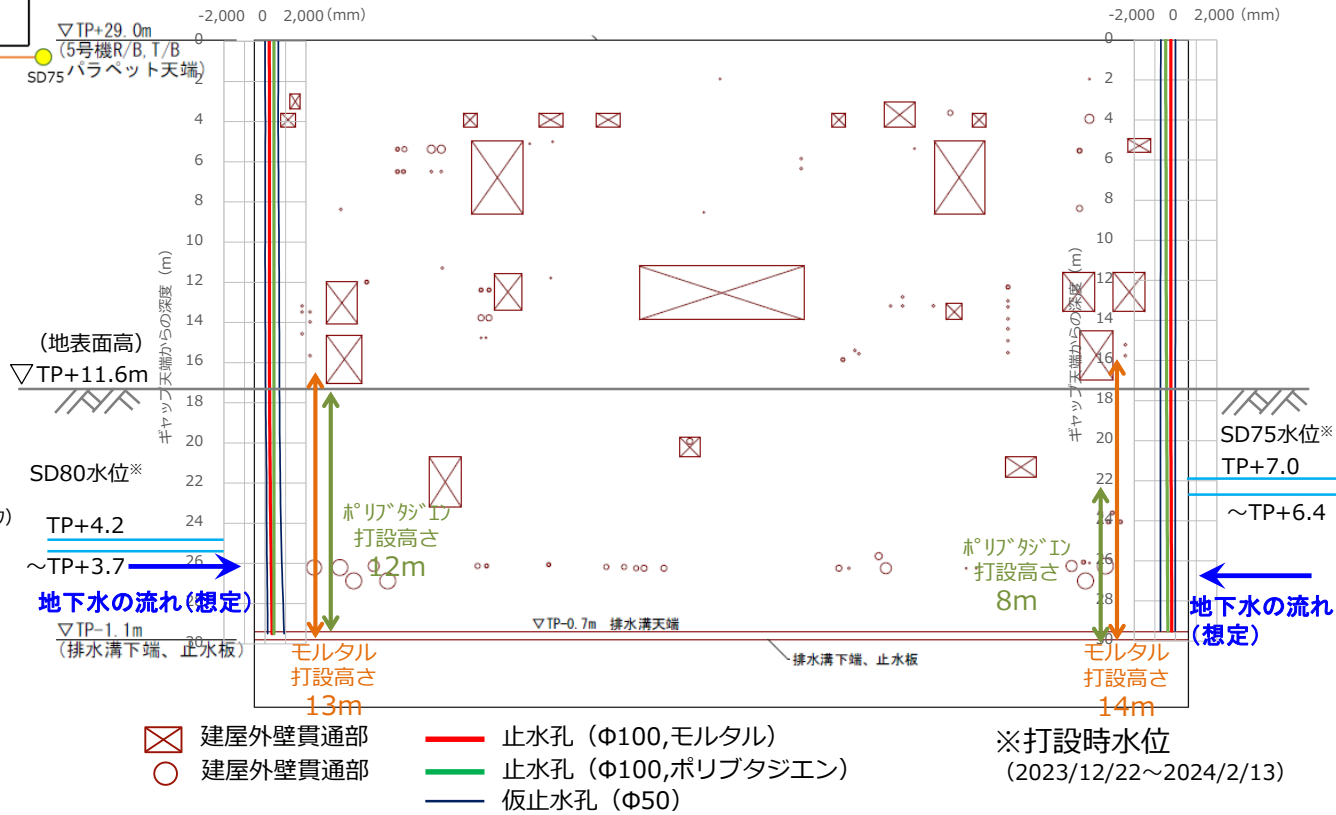
図-2 削孔及び止水部打設進捗状況

※打設時水位  
(2023/12/22~2024/2/13)

- 仮止水孔 (Φ50mm)、止水孔 (Φ100mm) を外壁及び建屋貫通部に接触することなく削孔を完了 (削孔長30m)
- 止水部へのモルタル打設及びポリブタジエンは、複数回で実施し、地下水位程度まで打設を完了

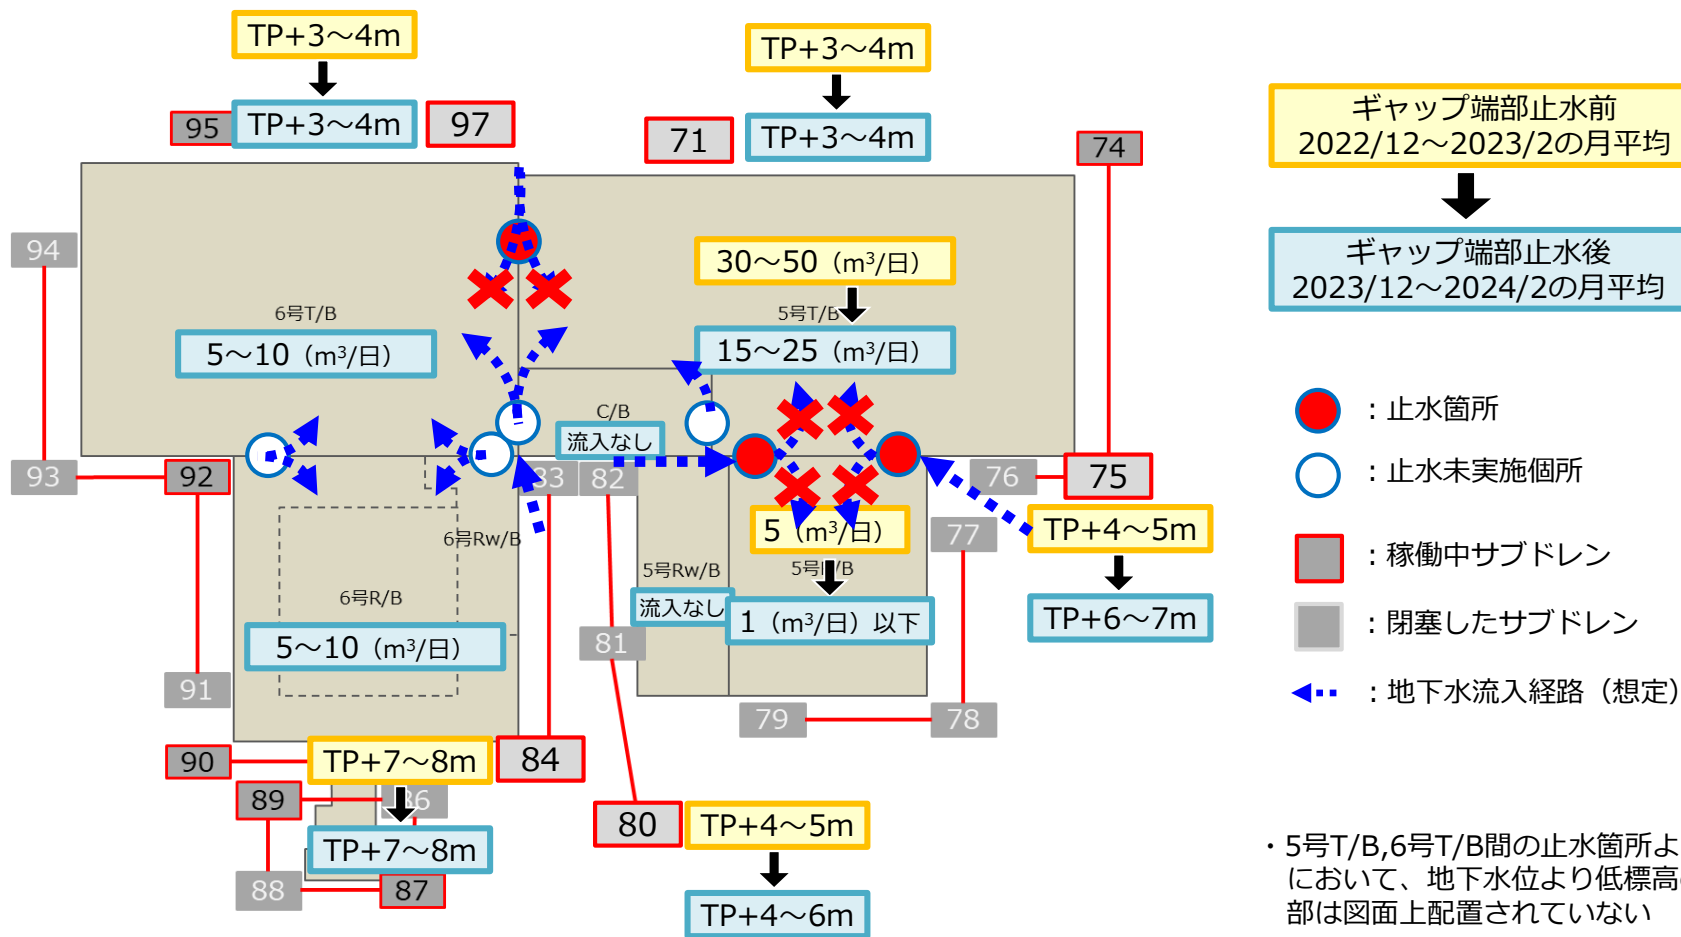
- 5号機周辺のサブドレン水位が同程度の時期（2022/12～2023/2と2023/12～2024/2）を対象にギャップ端部止水実施前後での建屋流入量を比較したところ、5号機T/B及びR/Bの流入量は低減している。
  - 5号機T/B： 30～50 (m<sup>3</sup>/日) → 15～25 (m<sup>3</sup>/日) \*
  - 5号機R/B： 5 (m<sup>3</sup>/日) → 1 (m<sup>3</sup>/日) 以下\*
- \*：月平均（建屋流入量は5m<sup>3</sup>単位で記載）

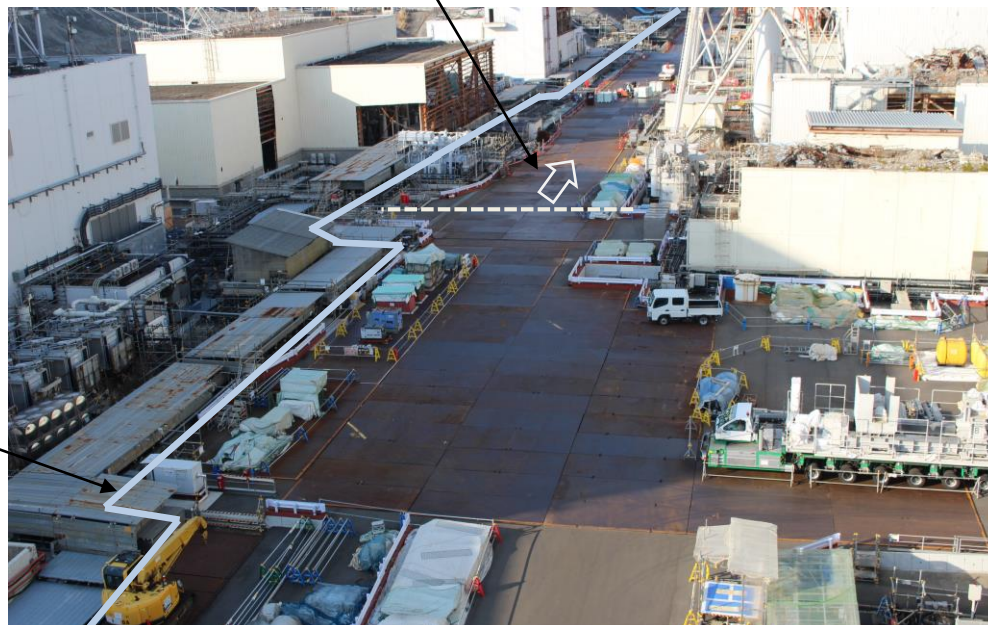
## 4-2. 3号機R/B西側エリアのフェーシング（工事状況写真）

2023年度実施範囲（～2/3号機間道路まで）

陸側遮水壁ライン

①フェーシング工事完了後（フェーシング上に鉄板敷設）：全景（2024.2）

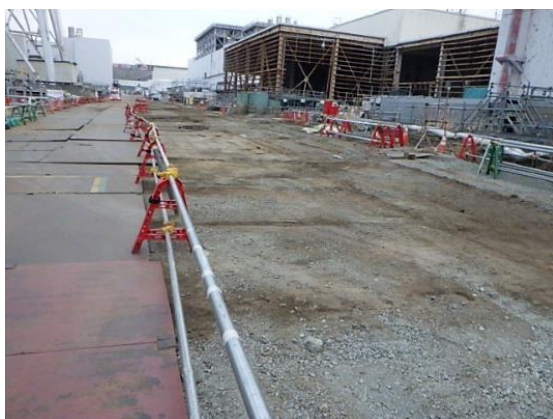
②敷き鉄板撤去、砕石敷き均し（2023.4）

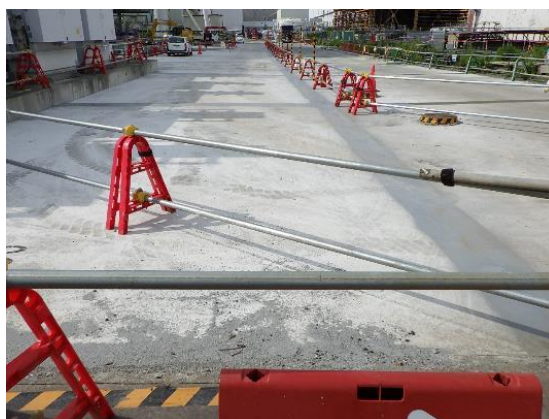
③コンクリート打設完了（2023.7）

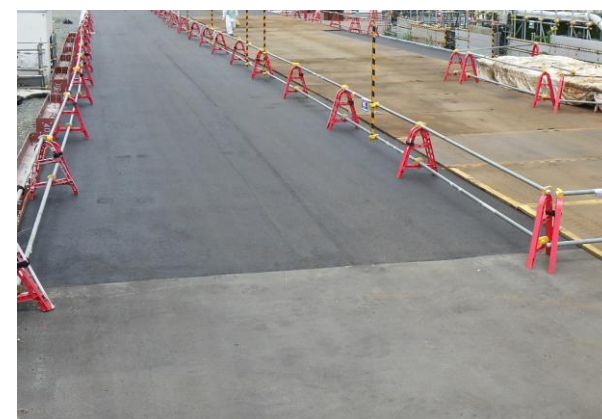
④アスファルト舗装完了（2023.9）

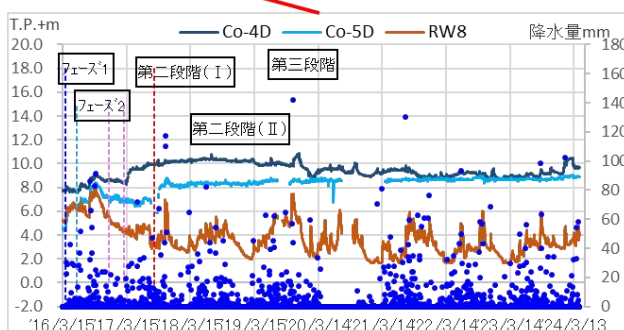
# 【参考】 2-2 地下水位・水頭状況 (中粒砂岩層 山側①)

※Rw4は、2023/3/29~2023/9/20の期間は計器故障

フェーズ1: H28.3/31~  
 フェーズ2: H28.6/6~  
 第二段階(I): H28.12/3~  
 第二段階(II): H29.3/3~  
 第三段階: H29.8/22~

データ ; ~2024/4/15

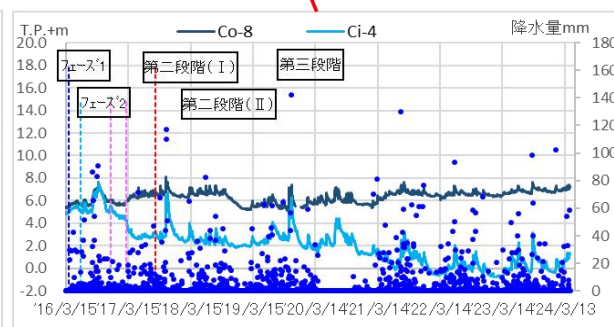
- 注水井・観測井（山側）
- 注水井・観測井（海側）
- 陸側遮水壁（海側）海側観測井
- 建屋水位
- 陸側遮水壁（山側）山側水位
- サブドレン（山側）
- サブドレン（海側）
- 地下水ドレン観測井

フェーズ1 : H28.3/31~  
 フェーズ2 : H28.6/6~  
 第二段階 (I) : H28.12/3~  
 第二段階 (II) : H29.3/3~  
 第三段階 : H29.8/22~

データ ; ~2024/4/15
