# 建屋周辺の地下水位、汚染水発生状況

2024年 8月29日

東京電力ホールディングス株式会社

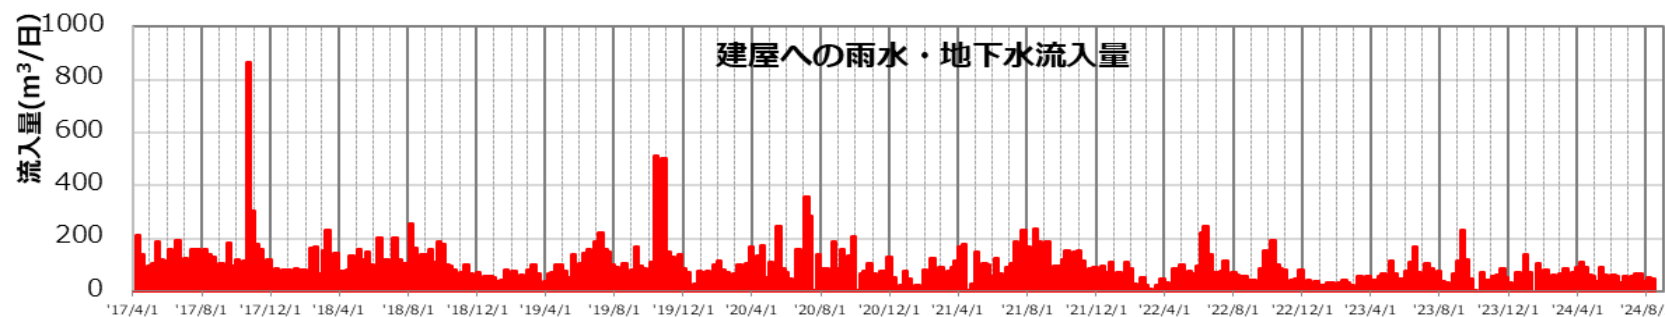
# 1-1. 建屋周辺の地下水位の状況

- 陸側遮水壁内側エリアの地下水位は山側では降雨による変動があるものの、内外水位差は確保した状態が維持されている。
- 地下水ドレン観測井水位は約T.P.+1.4mであり、地表面から十分に下回っている（地表面高さ T.P.+2.5m）。
