# 建屋周辺の地下水位、汚染水発生状況

2024年 9月26日

東京電力ホールディングス株式会社

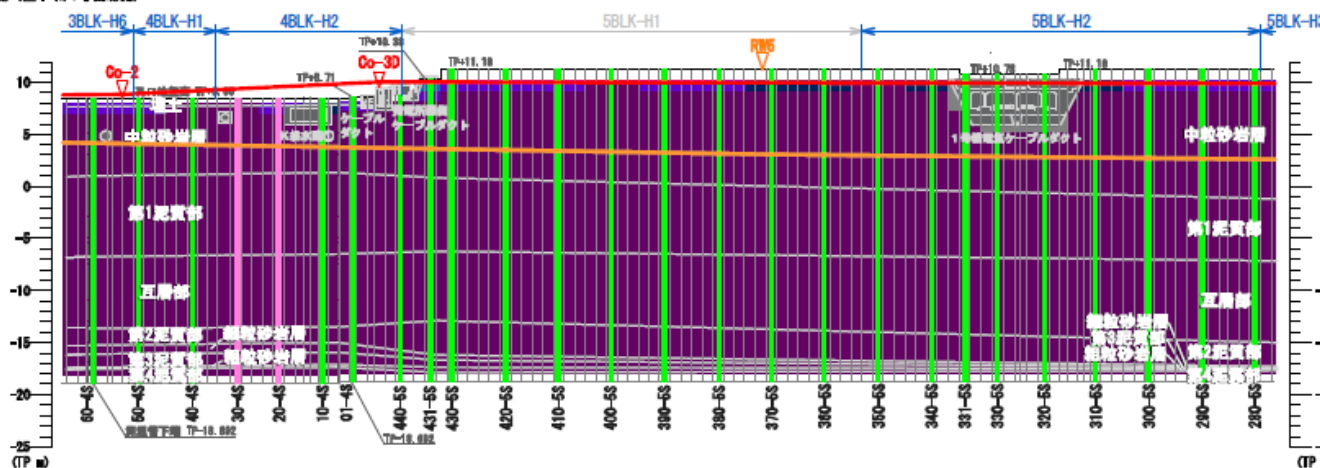
(2) 1, 2号機山側（西側から望む）

（温度は9/17 7:00時点のデータ）

←北（注：(1)1号機北側）

→南（注：(3)3, 4号機山側）

白：計測対象外含む  
灰：埋設内
