# 建屋周辺の地下水位、汚染水発生状況

2024年 11月28日

東京電力ホールディングス株式会社

# 1-1. 建屋周辺の地下水位の状況

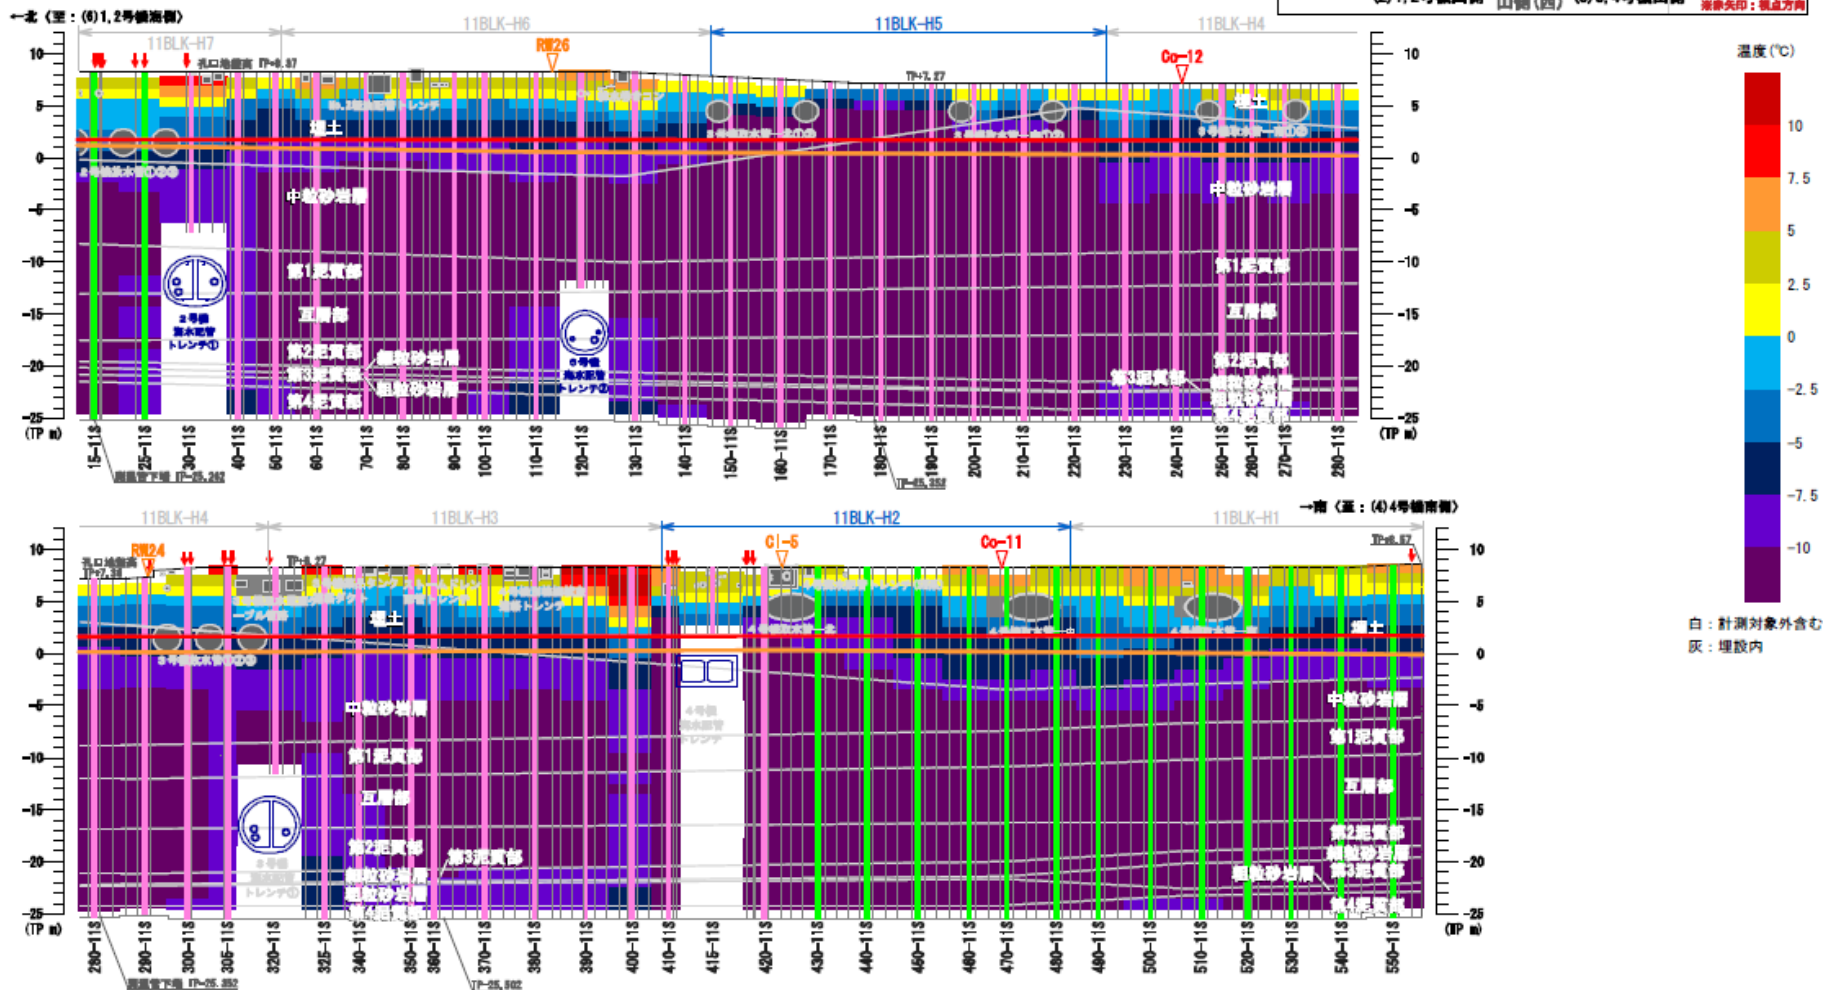
(5) 3, 4号機海側（西側：内側から望む）

■ 地中温度分布図

（温度は11/19 7:00時点のデータ）
