# 建屋周辺の地下水位、汚染水発生状況

2024年 12月26日

東京電力ホールディングス株式会社

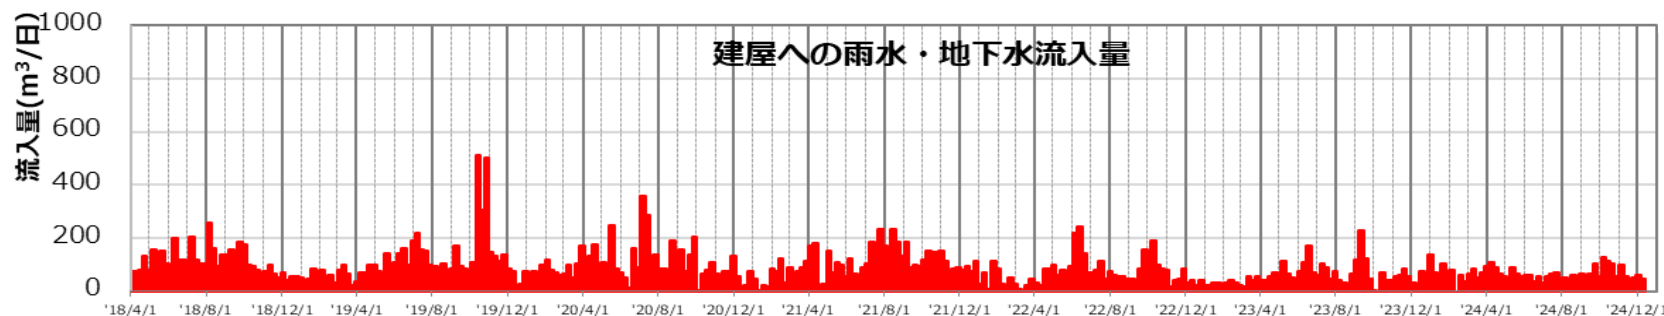
# 1-1. 建屋周辺の地下水位の状況

- 陸側遮水壁内側エリアの地下水位は山側では降雨による変動があるものの、内外水位差は確保した状態が維持されている。
- 地下水ドレン観測井水位は約T.P.+1.4mであり、地表面から十分に下回っている（地表面高さ T.P.+2.5m）。

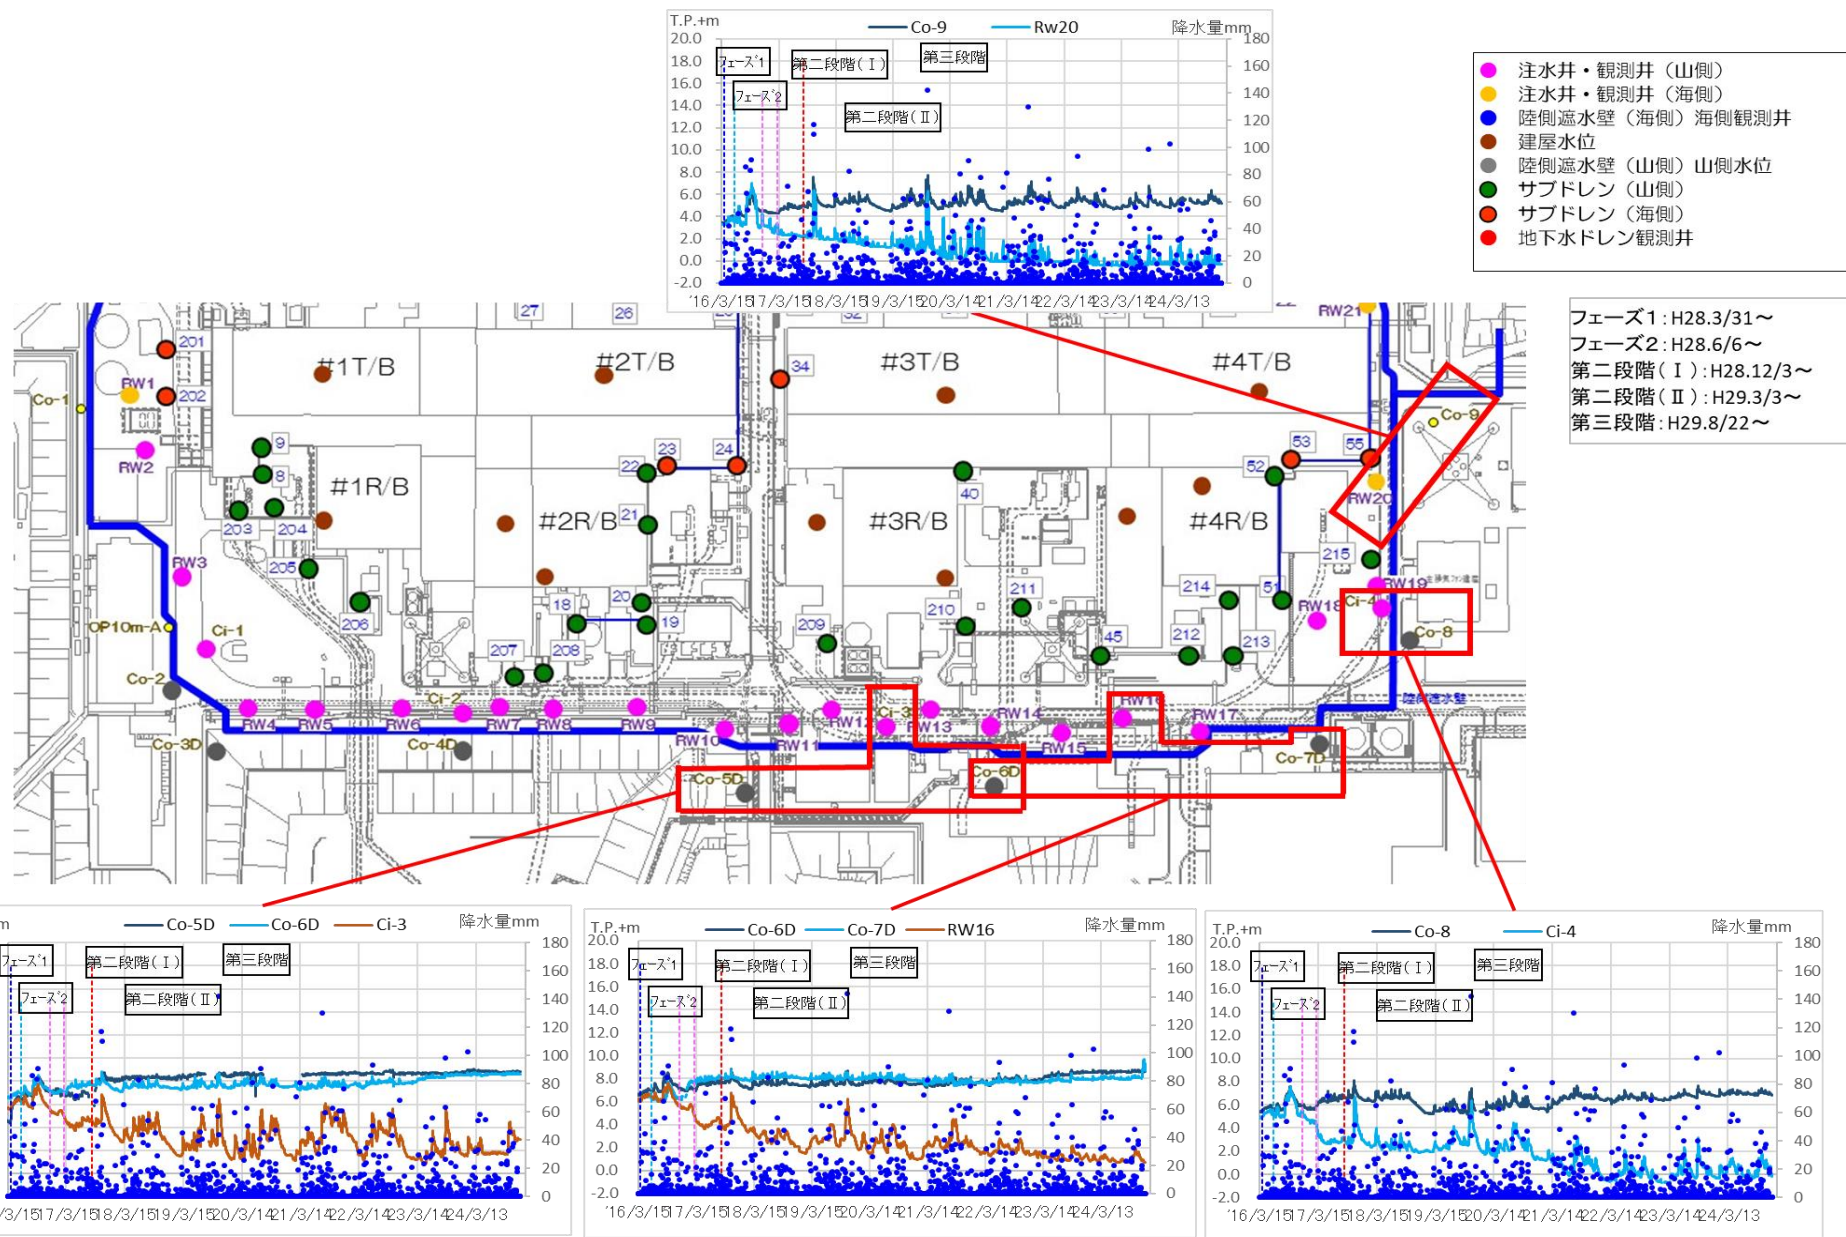
# 【参考1】 2-3 地下水位・水頭状況（中粒砂岩層 山側②）

データ ; ~2024/12/15
