建屋周辺の地下水位、汚染水発生量の状況

2025年 7月 31日

東京電力ホールディングス株式会社

1. 建屋周辺の地下水位、サブドレン等のくみ上げ量について	P2～3
2. 汚染水発生量について	P4
参考	P5～19

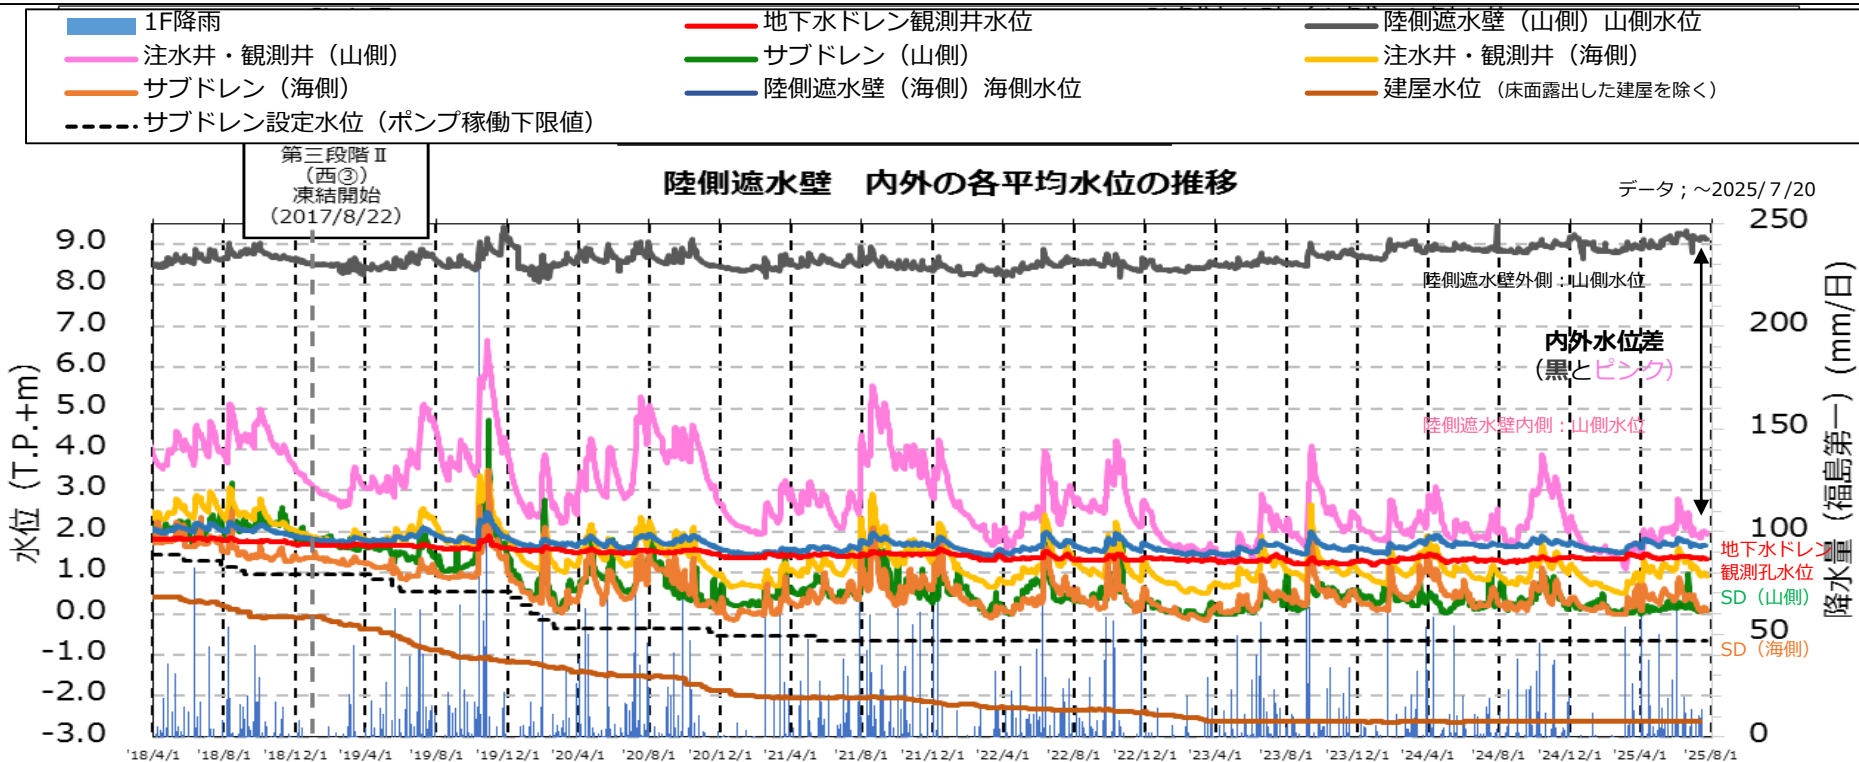
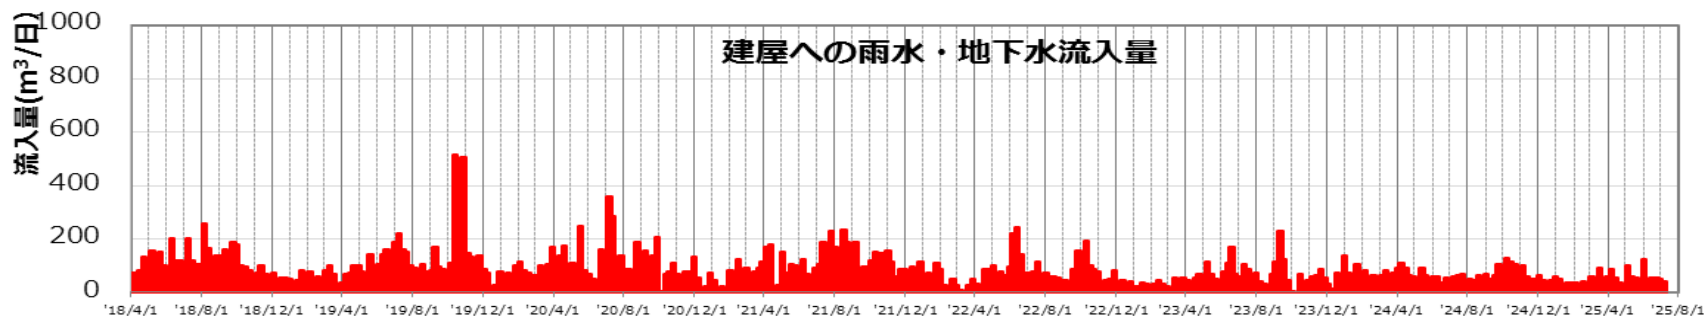
1-1. 建屋周辺の地下水位の状況

- 陸側遮水壁内側エリアの地下水位は山側では降雨による変動があるものの、内外水位差は確保した状態が維持されている
- 地下水ドレン観測井水位は約T.P.+1.4mであり、地表面から十分に下回っている（地表面高さ T.P.+2.5m）

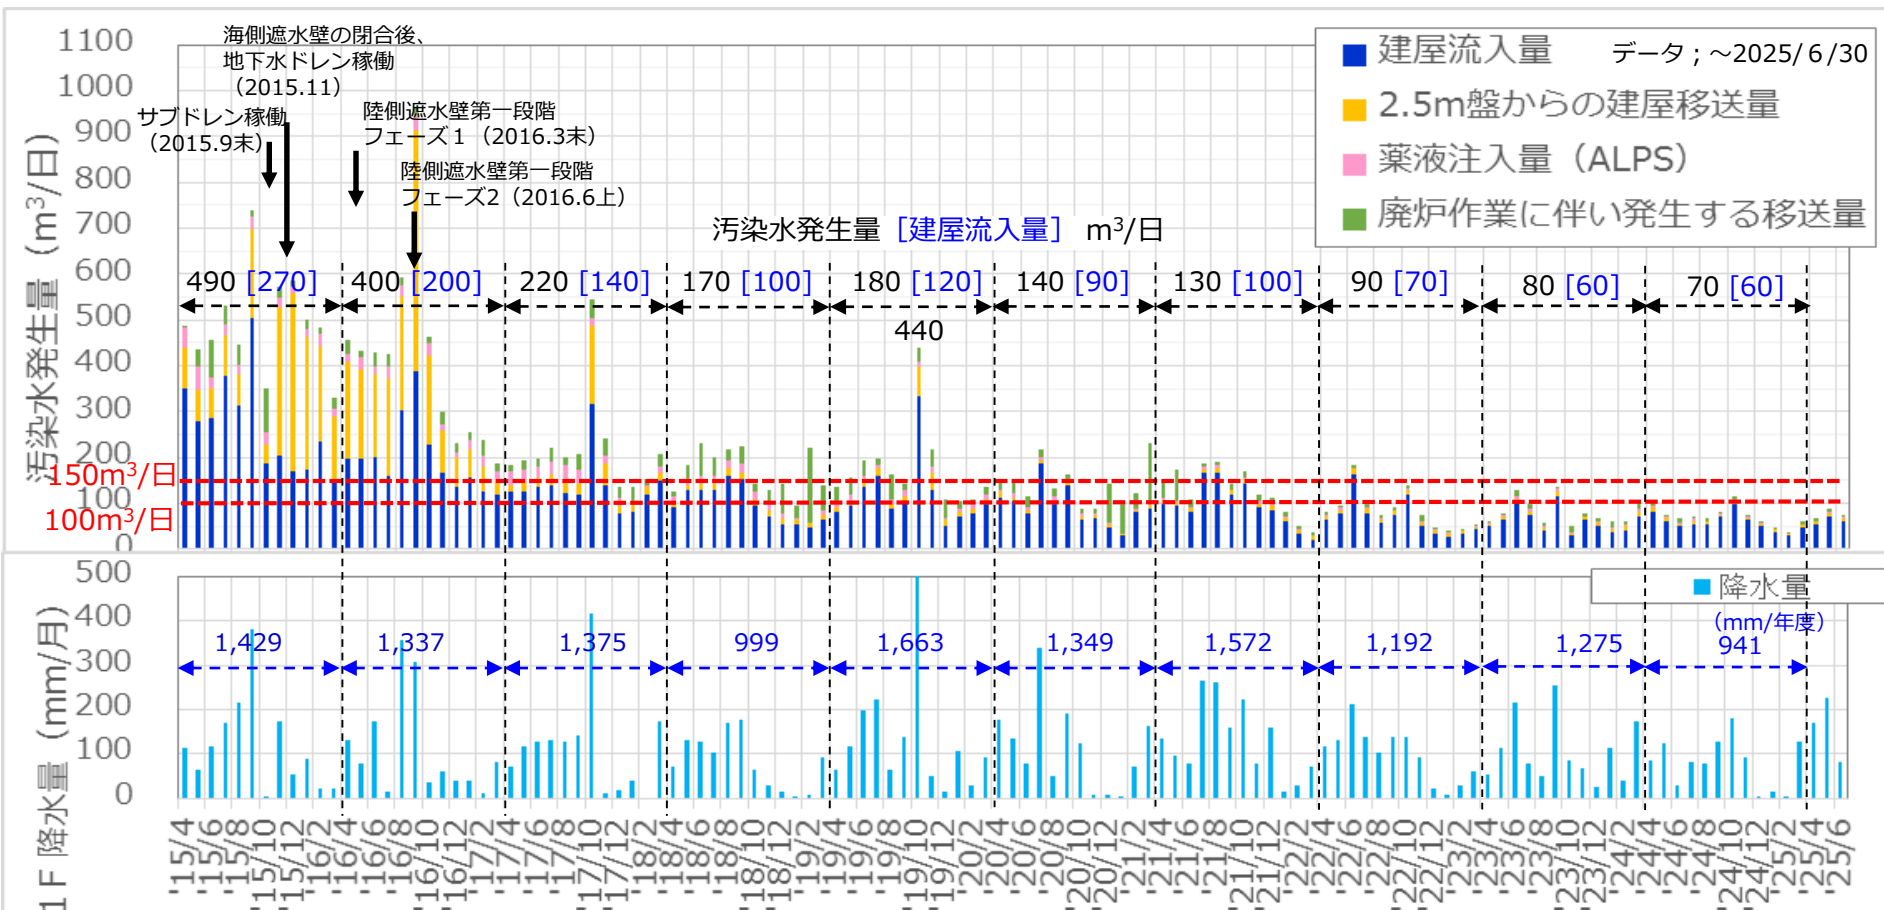
2. 汚染水発生量の推移

- 2024年度：継続的な汚染水対策に加えて、降雨量が約940mmと少なかったこともあり、約70m³/日と既往最小となり抑制傾向が複数年にわたり継続して確認される。
- 2025年度：6月は降雨量が82mm（平年153mm）であり、建屋流入量は約60m³/日、汚染水発生量は約80m³/日で推移している。

注) 2017.1までの汚染水発生量(貯蔵量増加量)は、建屋滞留水増減量(集中ラド含む)と各タンク貯蔵増減量より算出しており、気温変動の影響が大きいため、2017.2以降は上表の凡例に示す発生量の内訳を積み上げて算出する方法に見直している。よって、2017.1までの発生量の内訳は参考値である。

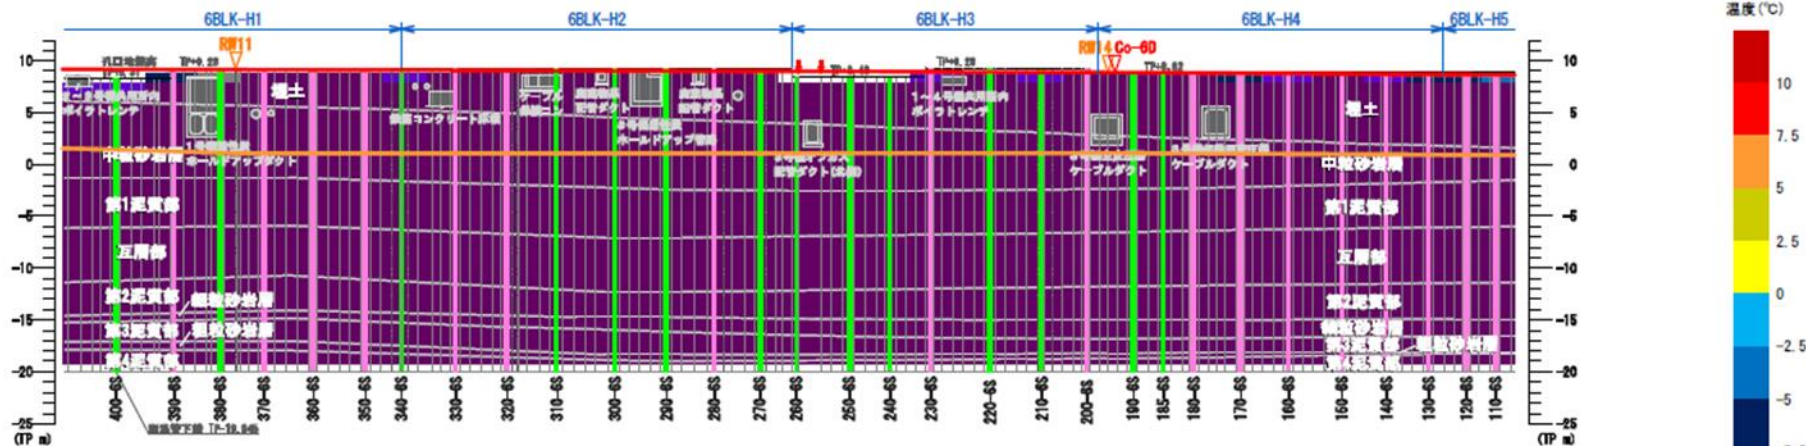
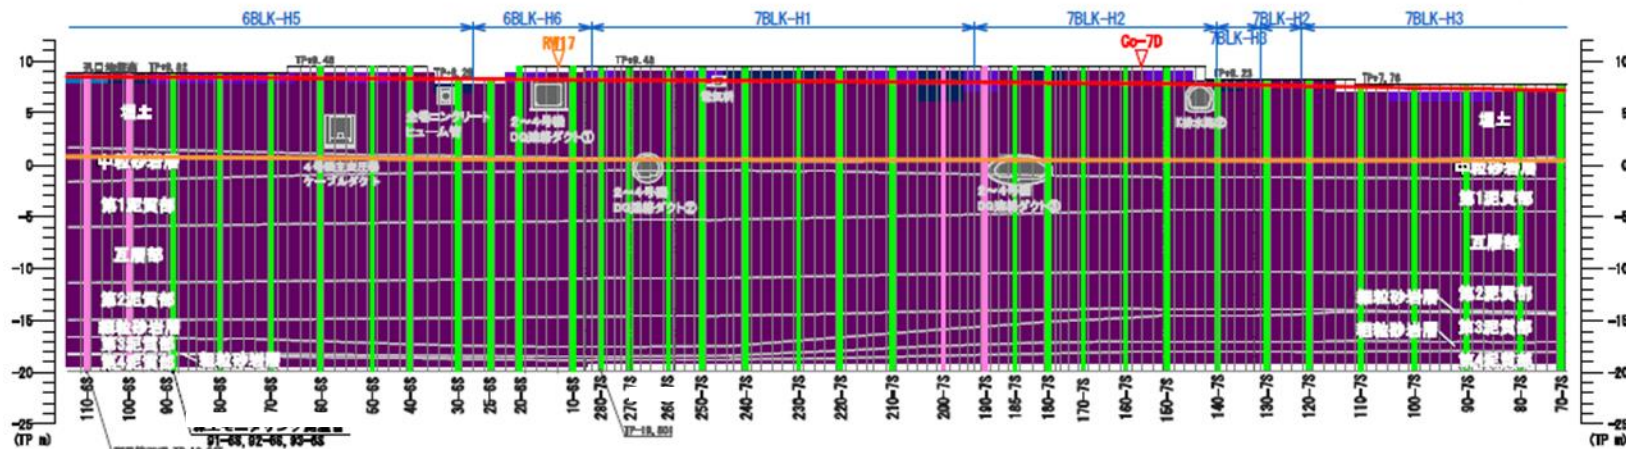
■ 地中温度分布図

(3) 3,4号機山側 (西側から望む)

(温度は7/22 7:00時点のデータ)

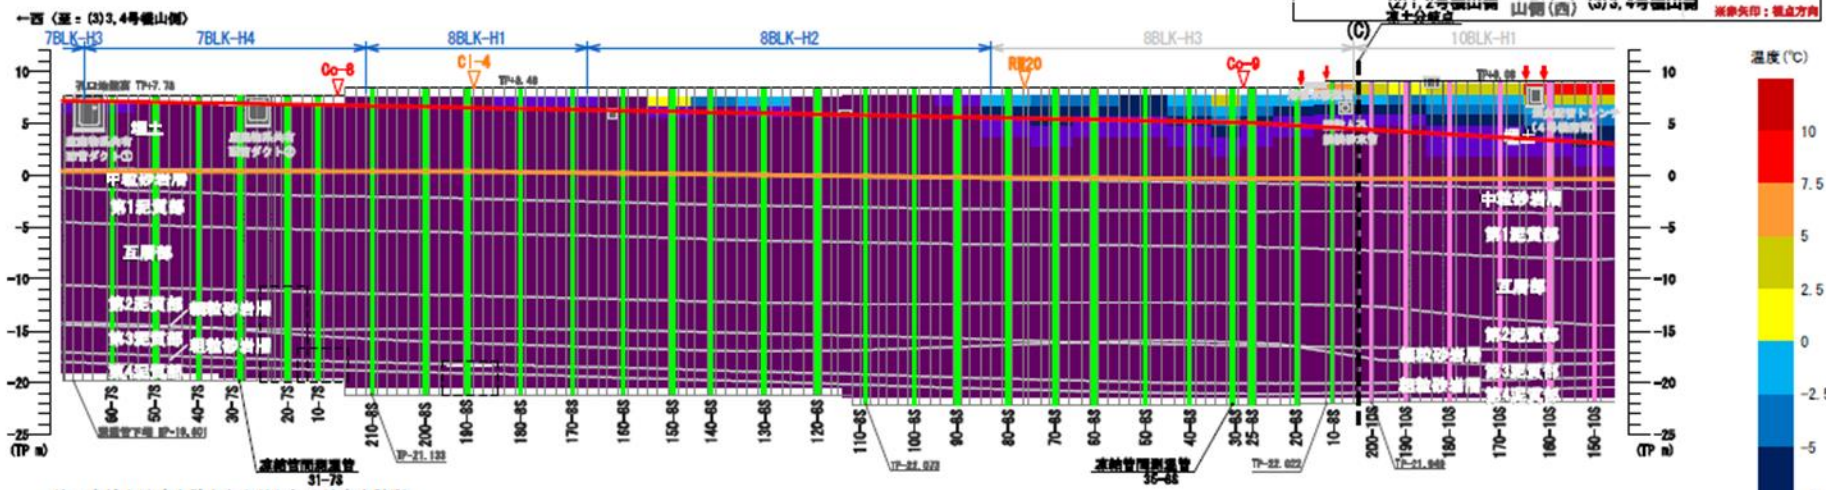
【参考 1 -4】 地中温度分布図 (4号機南側)

(4) 4号機南側 (南側から望む)

(温度は7/22 7:00時点のデータ)

注：点線内は凍土壁中心より1.3mの地点を計測

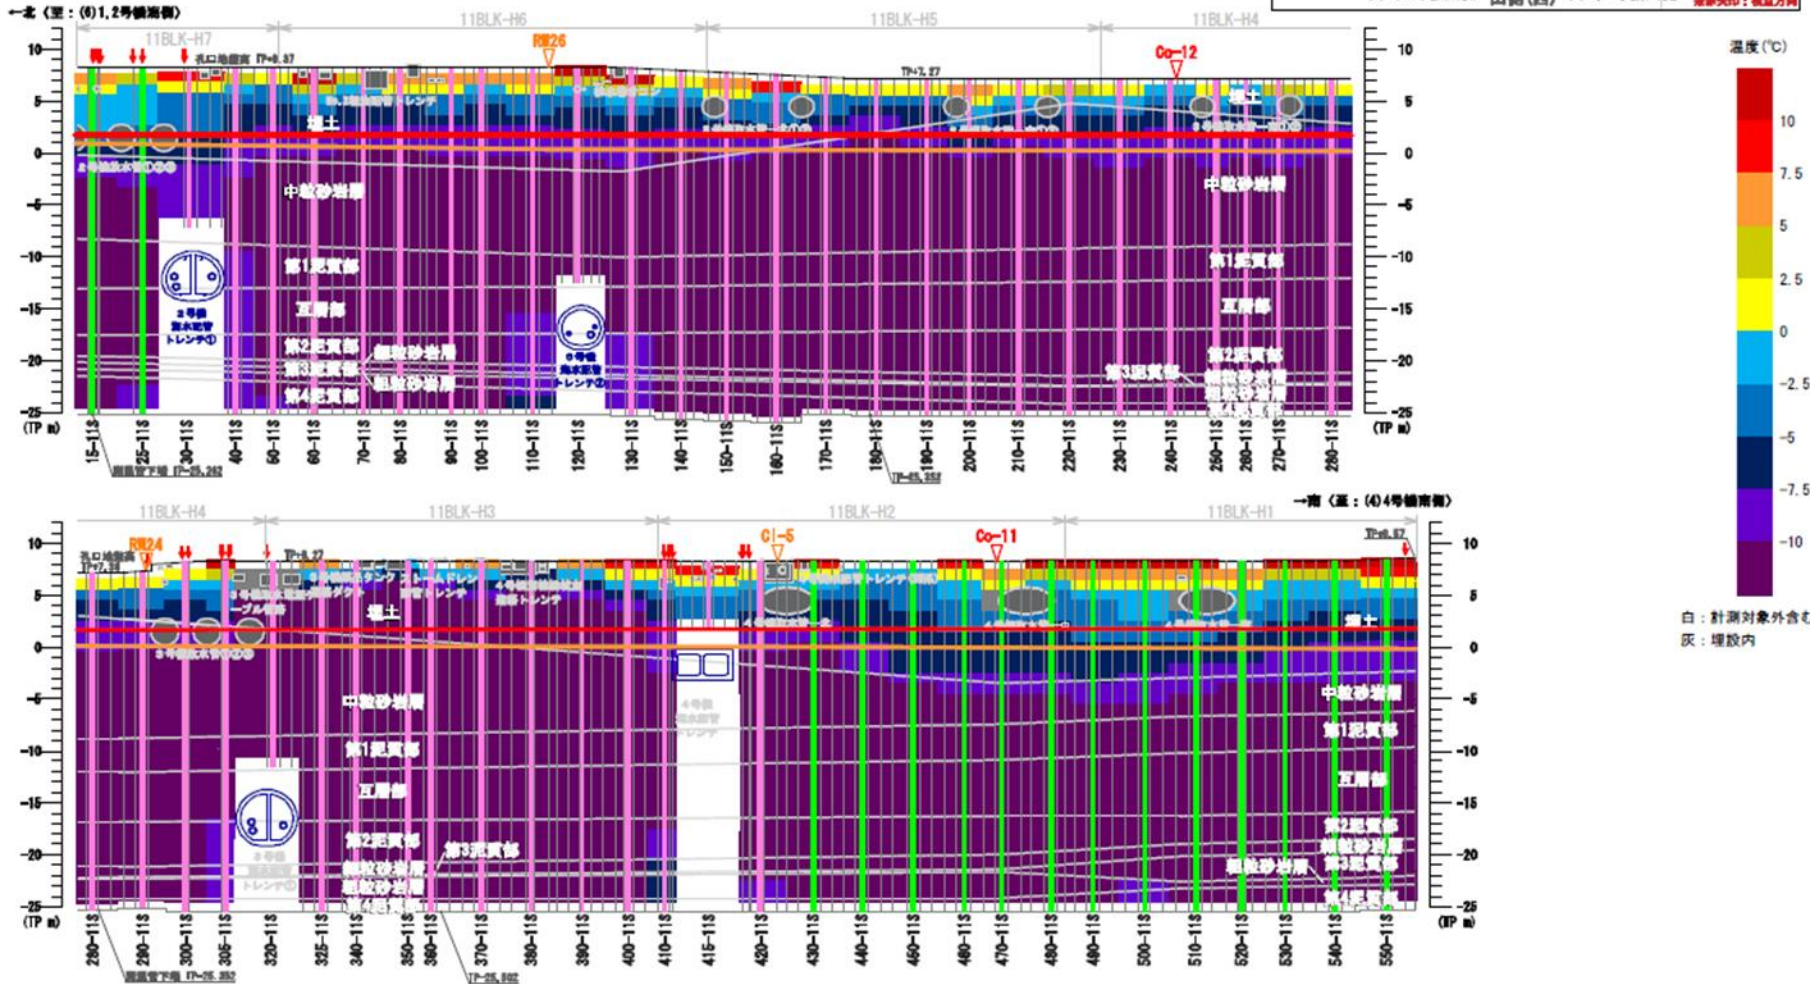
【参考 1 - 5】地中温度分布図 (3・4号機東側)

(5) 3, 4号機海側 (西側：内側から望む)

(温度は7/22 7:00時点のデータ)

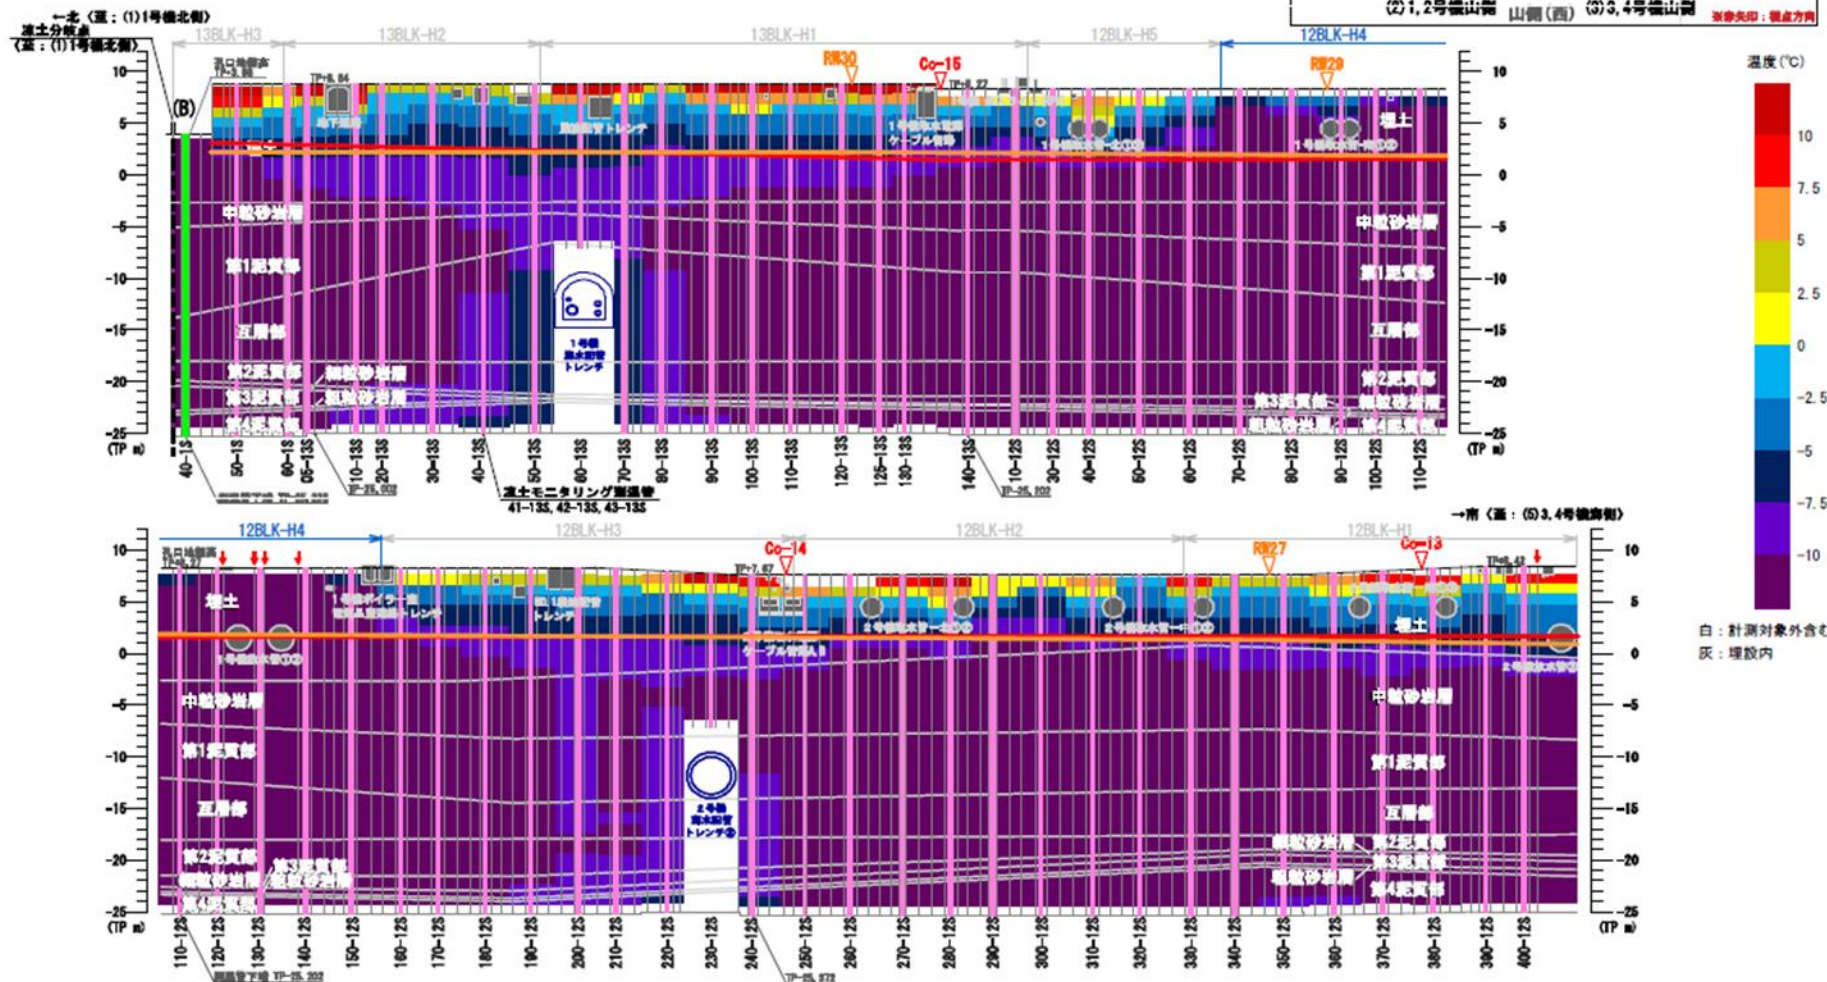
■ 地中温度分布図

(6) 1,2号機海側（西側：内側から望む）

（温度は7/22 7:00時点のデータ）

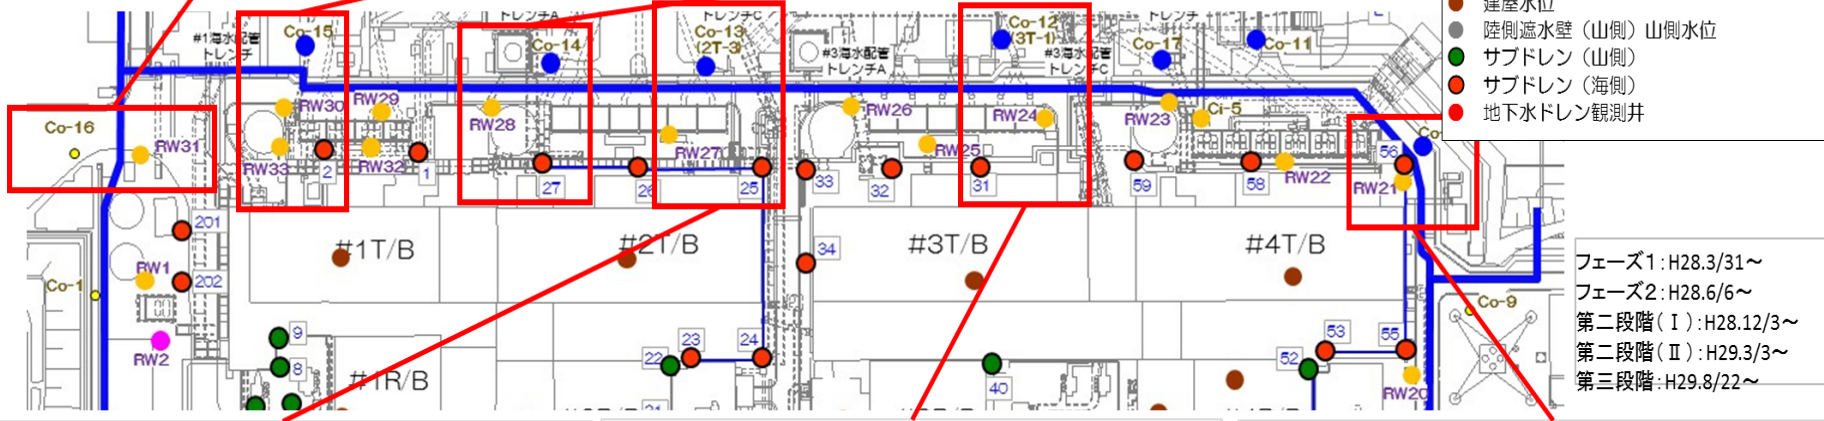
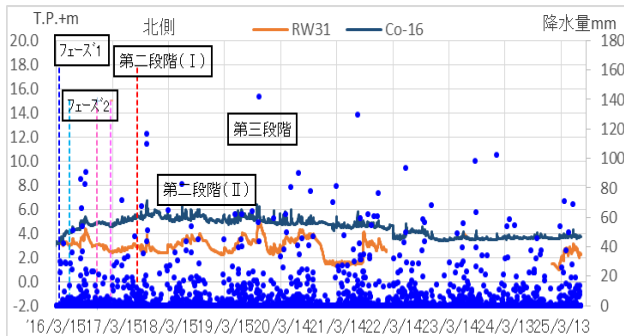
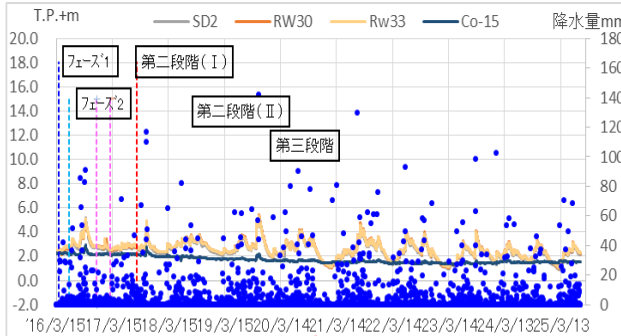
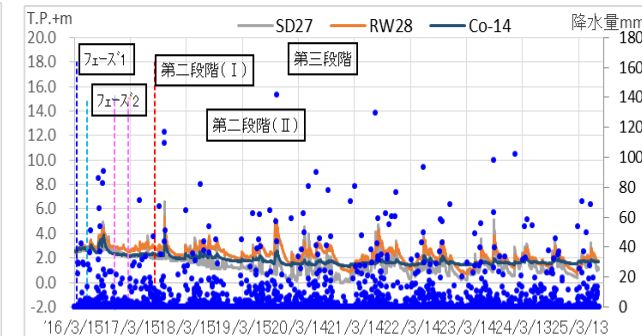
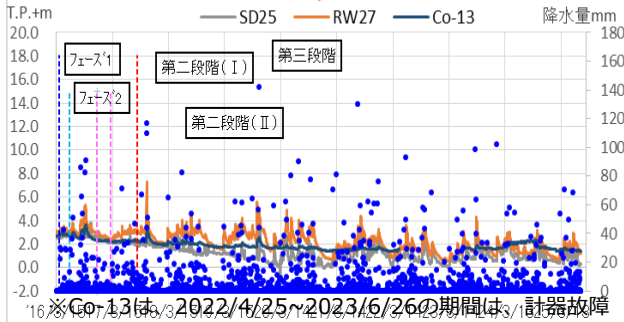
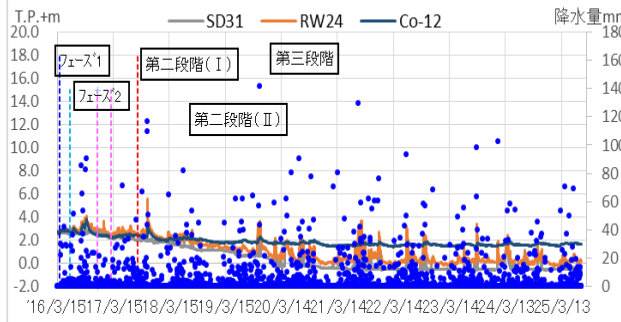
【参考2-1】 地下水位・水頭状況 (中粒砂岩層 海側)

※RW31は、2022/2/2~
2025/1/17期間は、計器故障

フェーズ1: H28.3/31~
フェーズ2: H28.6/6~
第二段階 (I): H28.12/3~
第二段階 (II): H29.3/3~
第三段階: H29.8/22~

※Co-13は、2022/4/25~2023/6/26の期間は、計器故障

データ ; ~2025/7/21

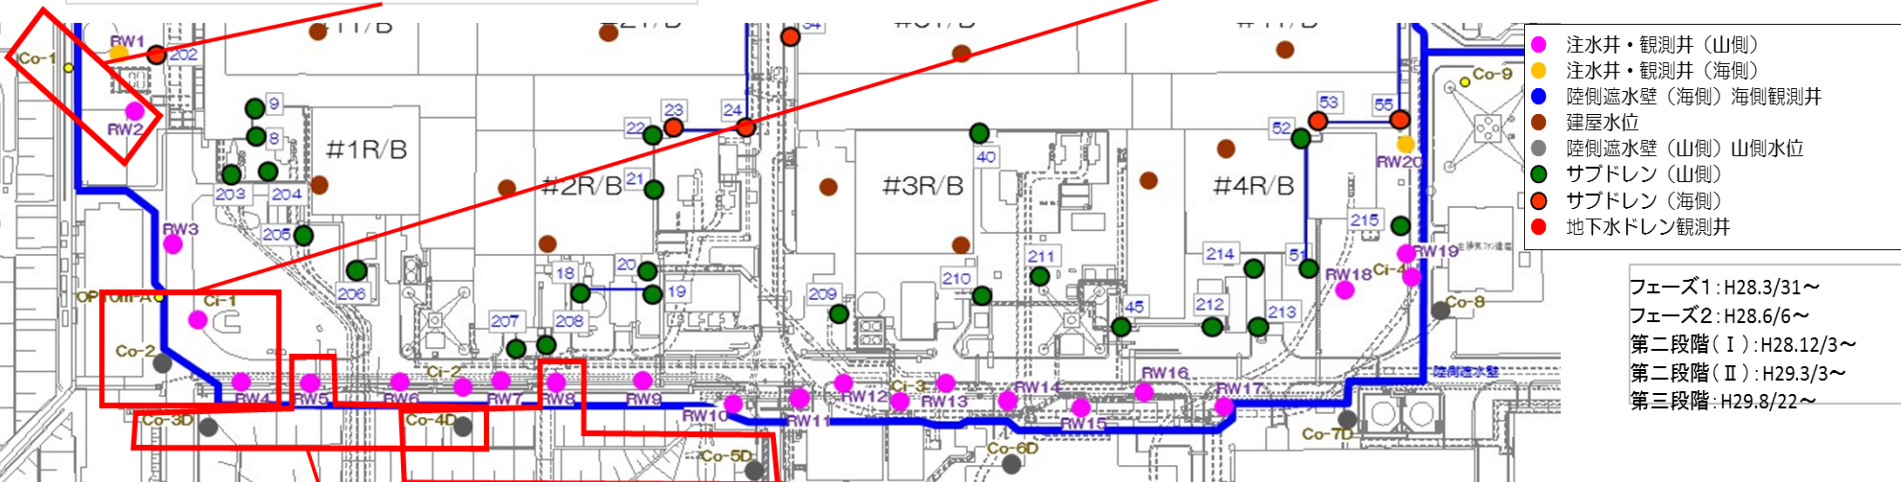
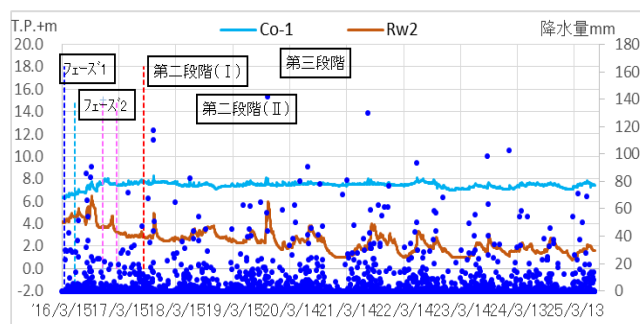
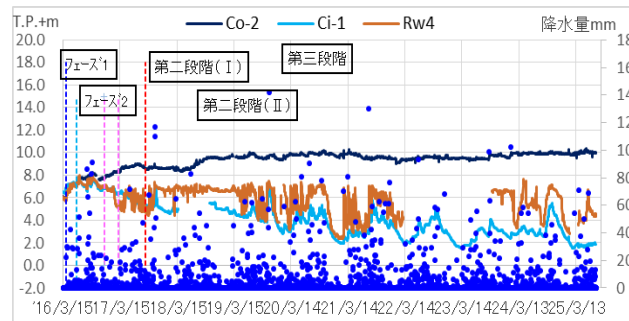
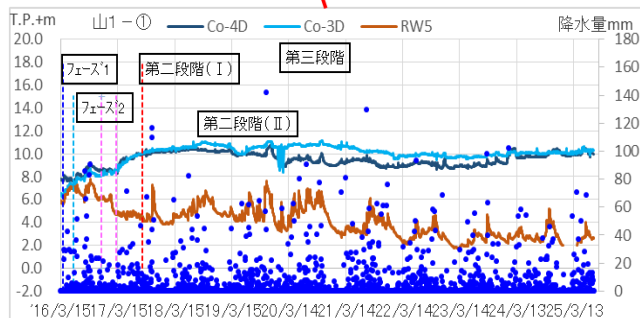
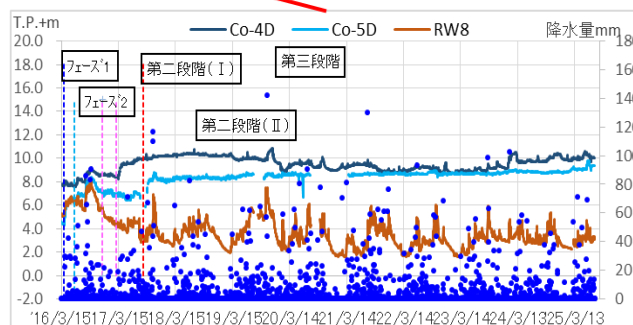
【参考2-2】 地下水位・水頭状況（中粒砂岩層 山側①）

※RW4は、2023/3/29~2023/9/20の期間は計器故障
2025/2/3~ 水位計設置位置変更により欠測

フェーズ1: H28.3/31~
フェーズ2: H28.6/6~
第二段階(I): H28.12/3~
第二段階(II): H29.3/3~
第三段階: H29.8/22~

※RW5は、2025/1/4~ 水位計設置位置変更により欠測

データ ; ~2025/7/21

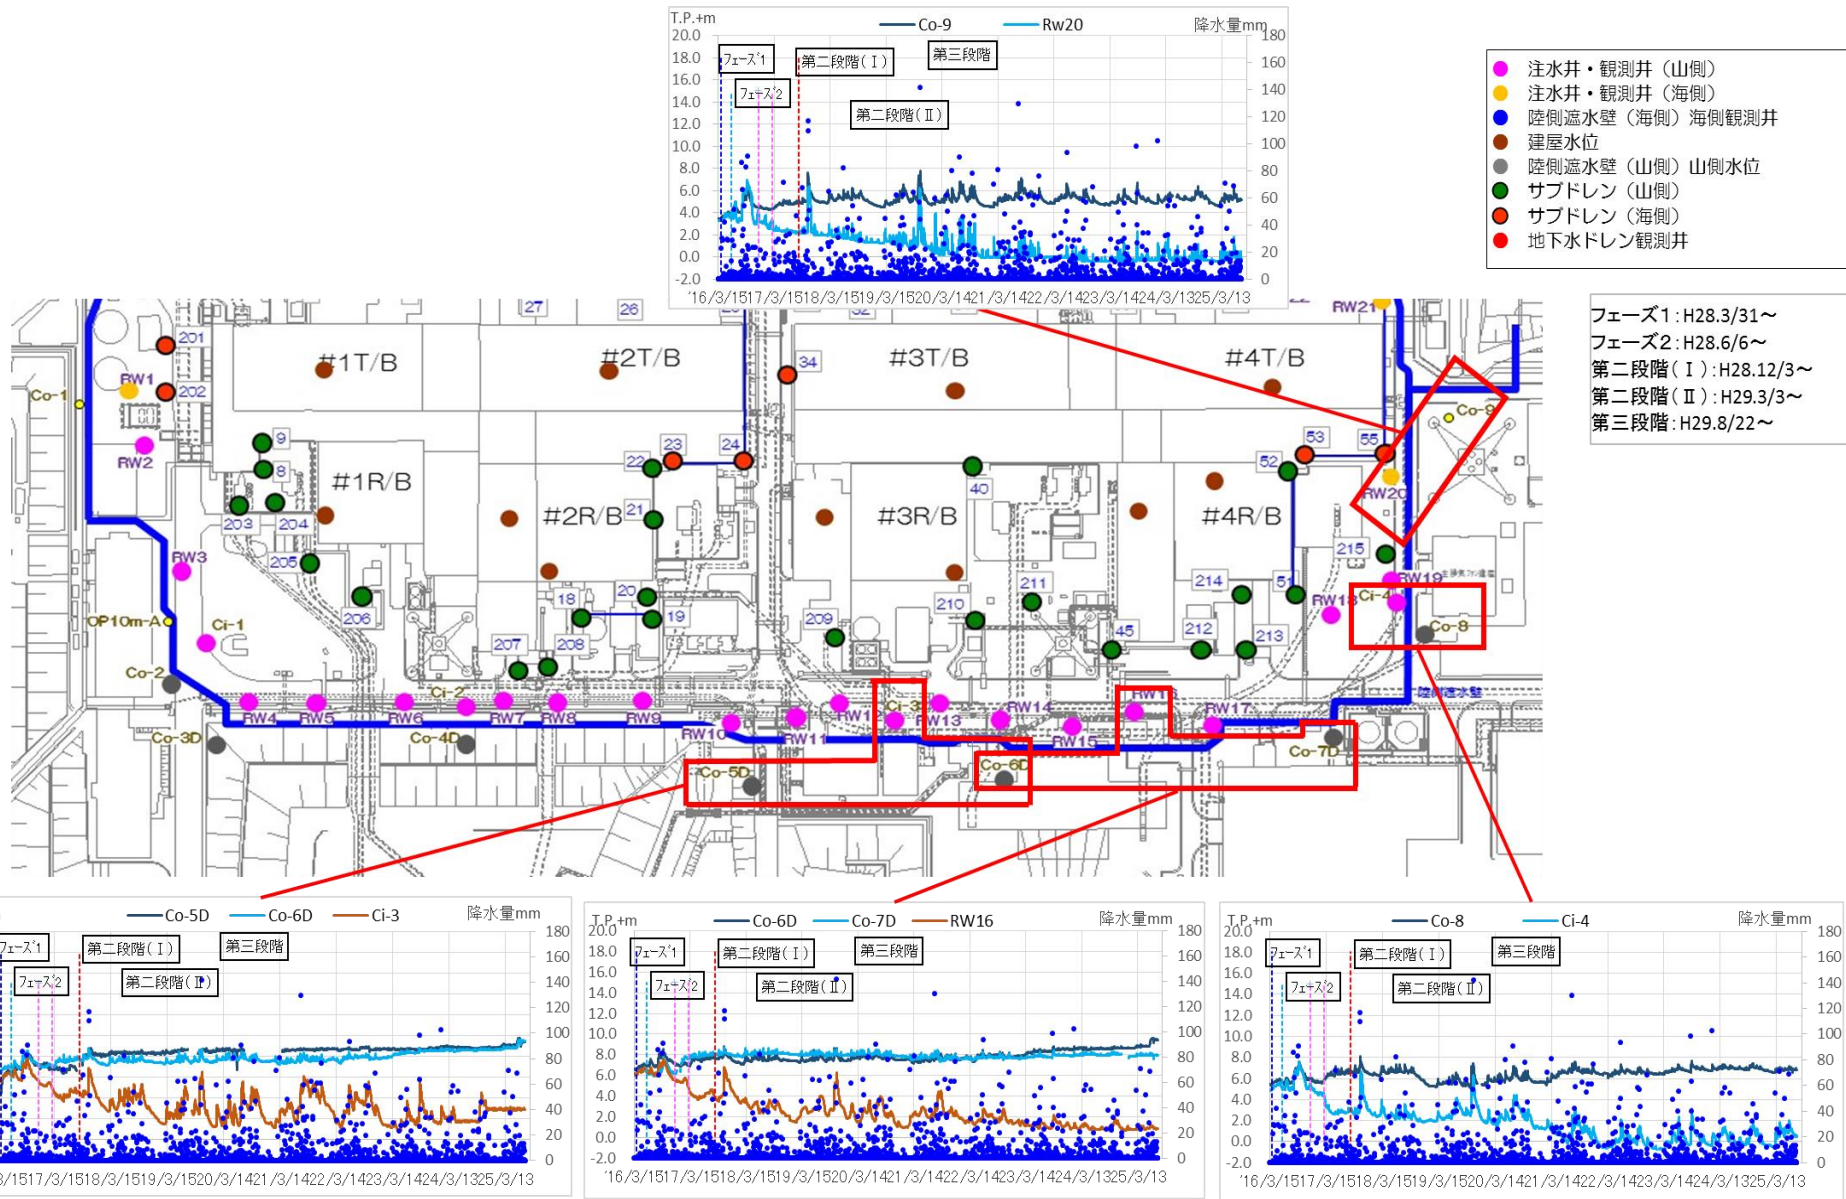
【参考2-3】 地下水位・水頭状況（中粒砂岩層 山側②）

データ ; ~2025/7/21

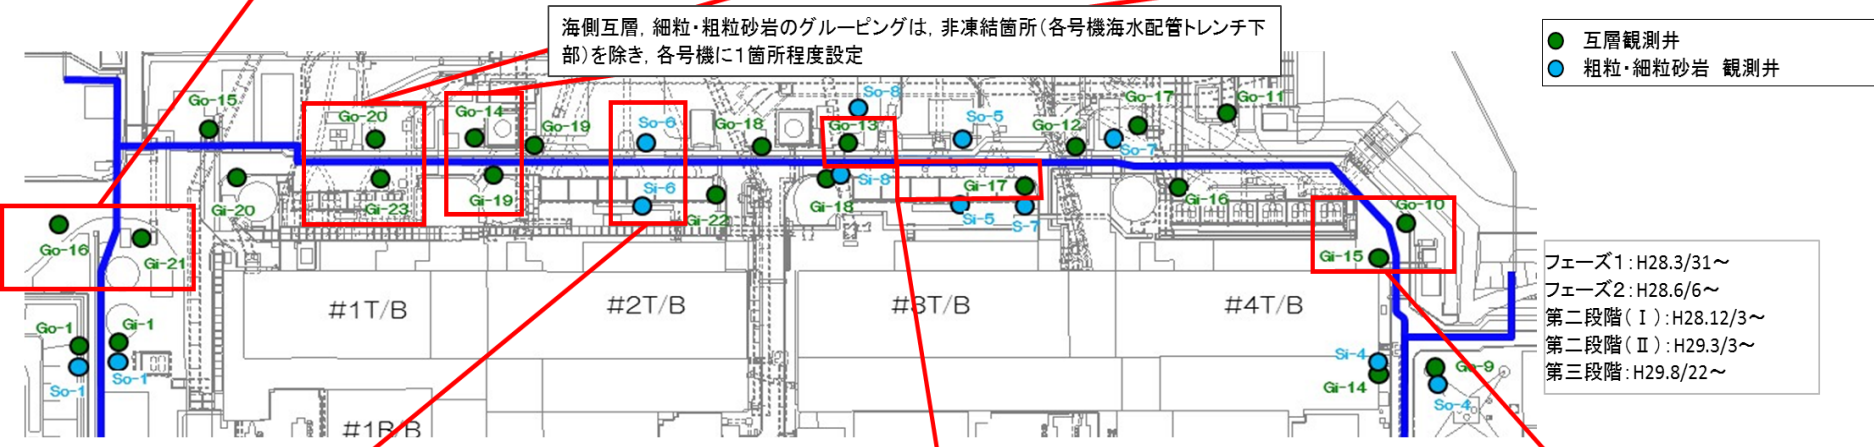
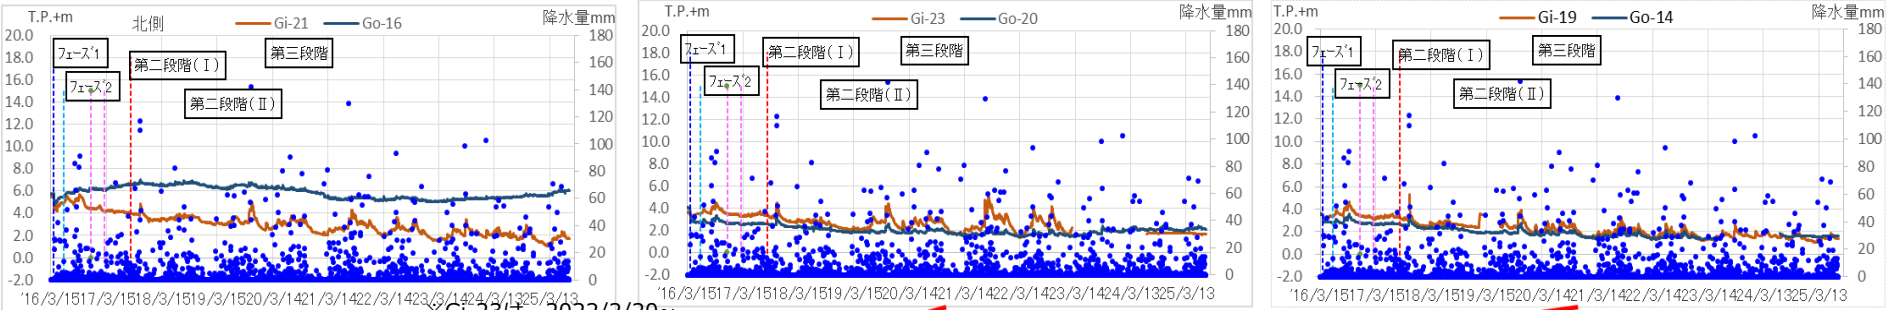
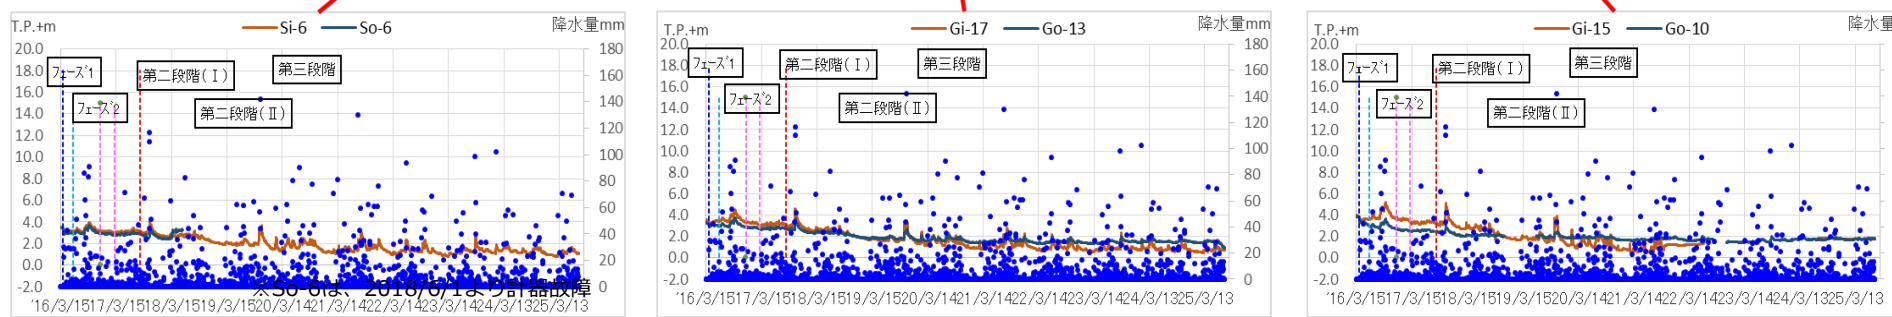
【参考2-4】 地下水位・水頭状況（互層、細粒・粗粒砂岩層水頭 海側）

※Gi-23は、2022/2/20~
2024/6/25の期間は、計器故障

フェーズ1: H28.3/31~
フェーズ2: H28.6/6~
第二段階(I): H28.12/3~
第二段階(II): H29.3/3~
第三段階: H29.8/22~

※So-6は、2018/6/1より計器故障

※Gi-15は、2022/7/4~2024/6/25期間は、計器故障

データ; ~2025/7/21

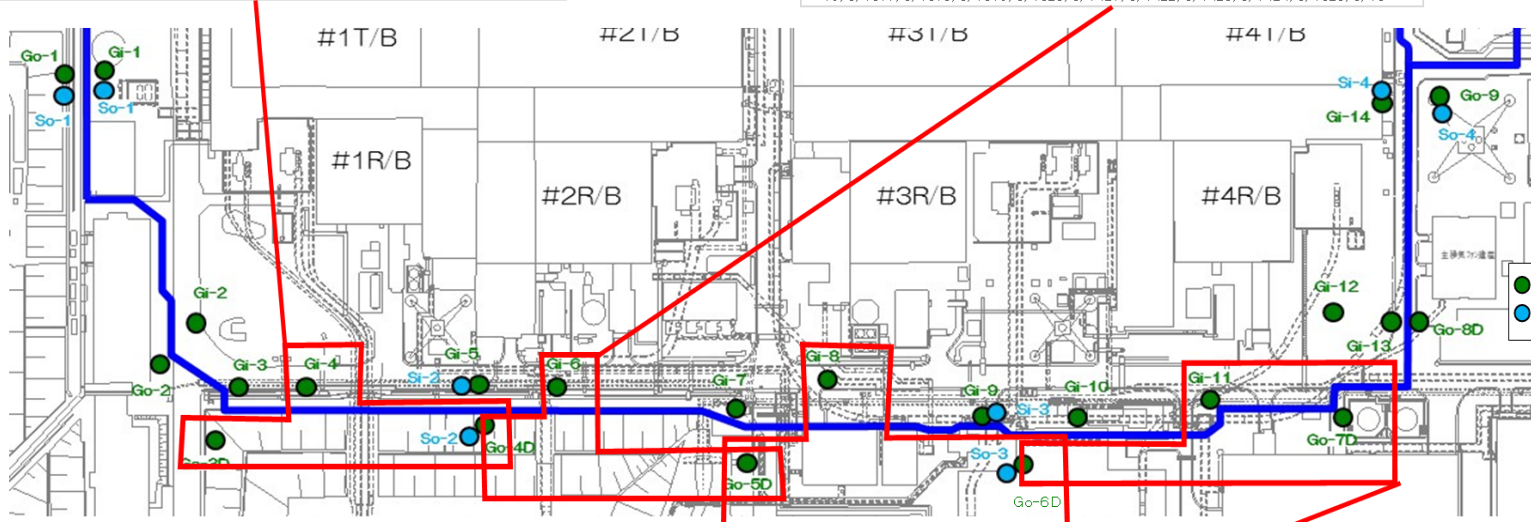
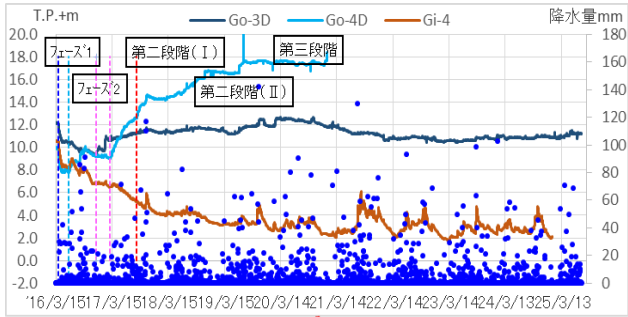
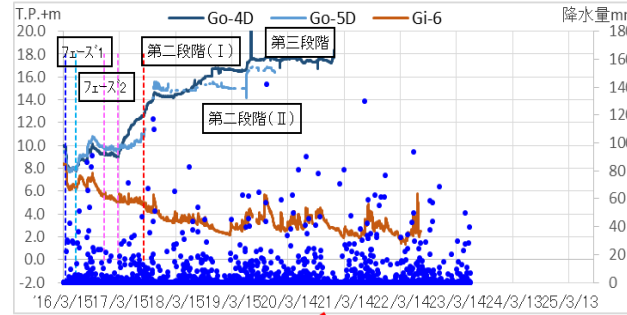
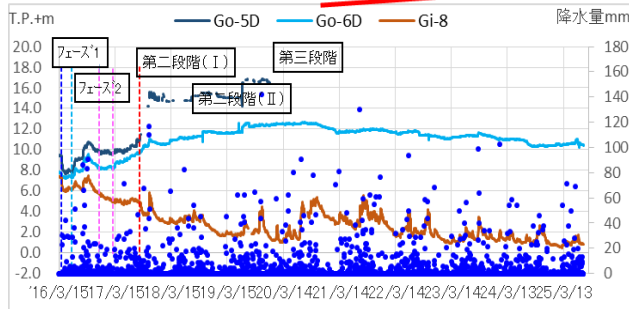
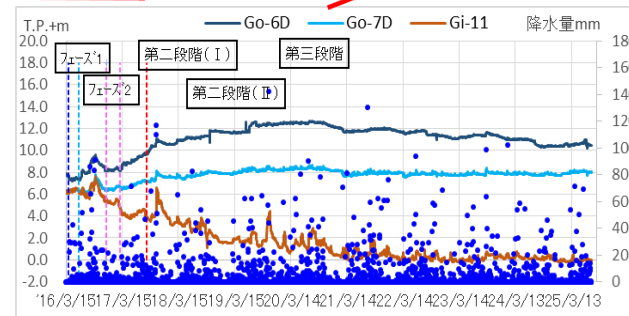
【参考2-5】 地下水位・水頭状況（互層、細粒・粗粒砂岩層水頭 山側）

※Go-4Dは、2021/1/11より計器故障

※Gi-6は、2022/7/25より計器故障

- フェーズ1: H28.3/31~
- フェーズ2: H28.6/6~
- 第二段階(I): H28.12/3~
- 第二段階(II): H29.3/3~
- 第三段階: H29.8/22~

※Go-5Dは、2019/12/16より計器故障

データ ; ~2024/7/21
