# 建屋周辺の地下水位、汚染水発生量の状況

2025年 10月 30日

東京電力ホールディングス株式会社

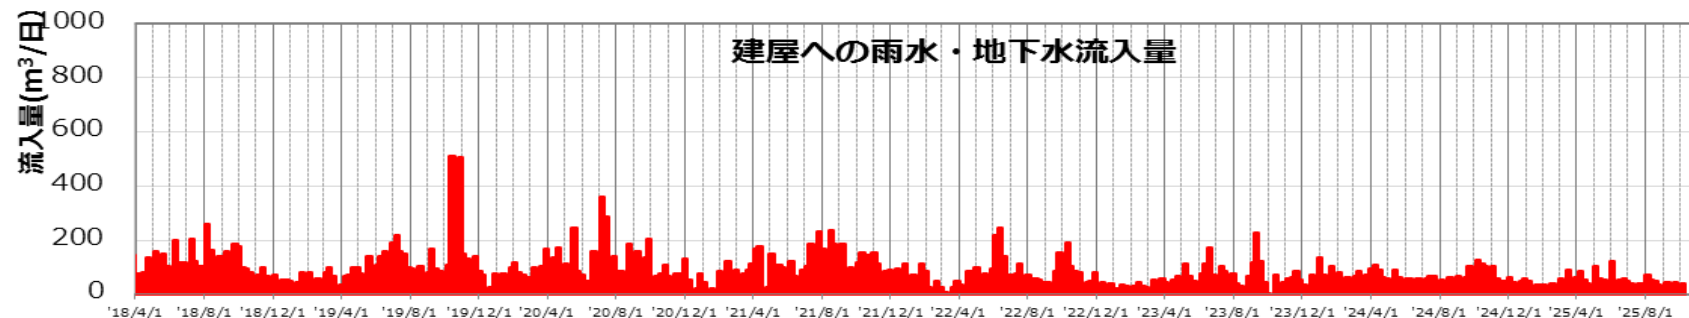
# 1-1. 建屋周辺の地下水位の状況

- 陸側遮水壁内側エリアの地下水位は山側では降雨による変動があるものの、内外水位差は確保した状態が維持されている
- 地下水ドレン観測井水位は約T.P.+1.4mであり、地表面から十分に下回っている（地表面高さ T.P.+2.5m）

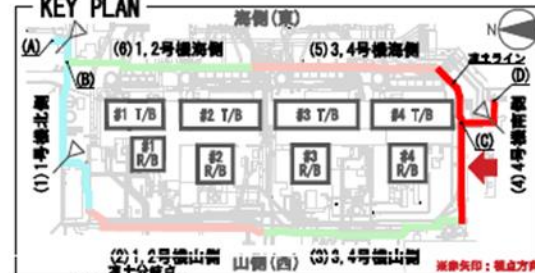
### (4) 4号機南側（南側から望む）

# 【参考 1 -4】 地中温度分布図（4号機南側）

## ■ 地中温度分布図

（温度は10/21 7:00時点のデータ）
