# 3号機 PCV内部気中部調査(マイクロドローン調査)について

2025年11月27日

東京電力ホールディングス株式会社

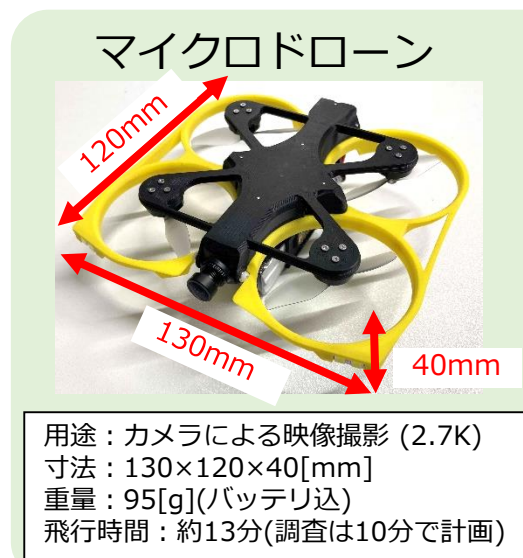
3号機マイクロドローン調査 調査イメージ

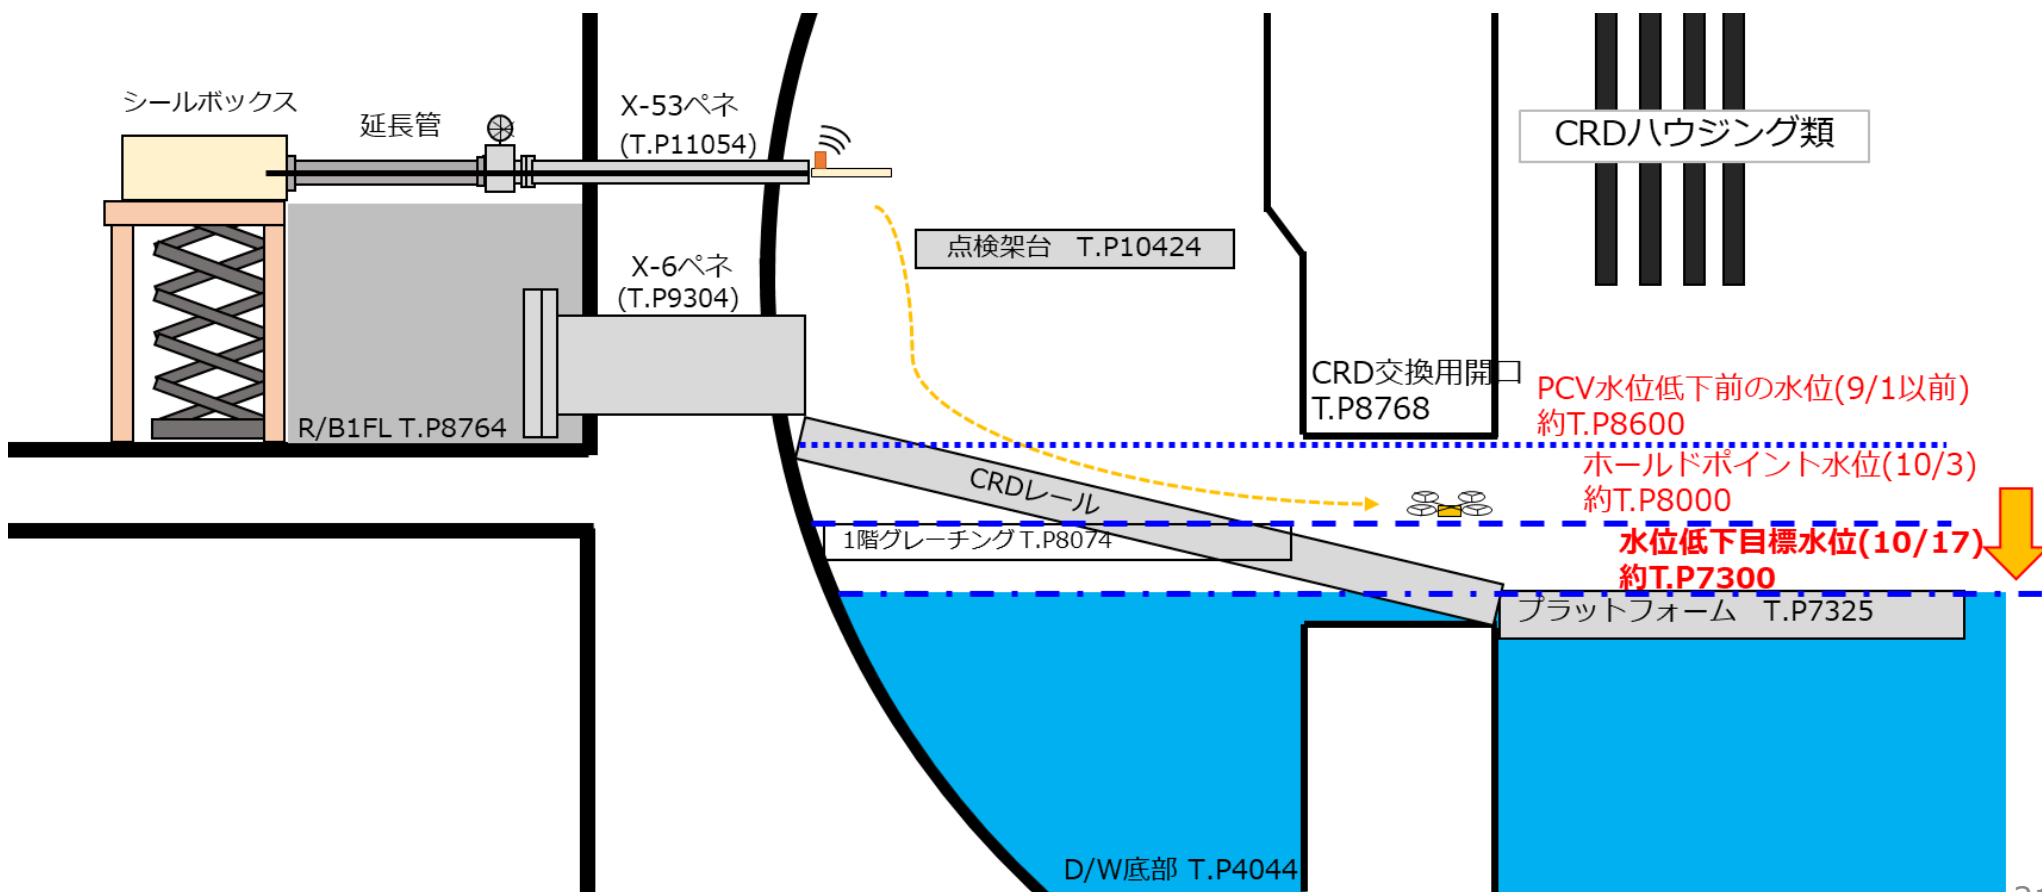
- 9月1日より実施していた、炉注水量低減によるPCV水位低下作業について、10月3日にホールドポイント（約T.P8000）、10月17日に目標水位（約T.P7300）に到達したことを確認
- 目標水位到達後、10月23日までの1週間において、RPV底部／PCV温度計等の関連パラメータに異常がないことを確認したことから、10月24日から常設監視計器の取り外し作業に着手。
- 今後、現状の水位を維持し、PCV内部調査を実施する計画
