# タービン建屋東側における 地下水及び海水中の放射性物質濃度の状況について

2025/12/25

東京電力ホールディングス株式会社

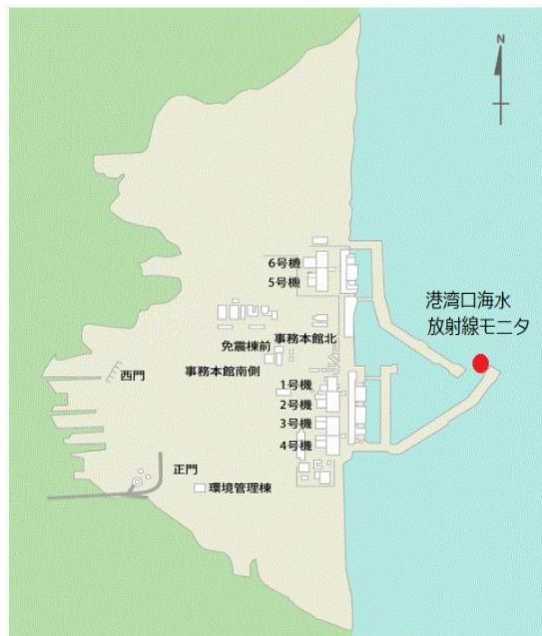
※検出限界値未満（ND）の場合は、グラフにデータが表示されません。  
（検出限界値）

- ・セシウム（Cs）134 : 0.02 Bq/L
- ・セシウム（Cs）137 : 0.05 Bq/L
- ・全β : 8.7 Bq/L
