# 2号機既設原子炉水位計装配管を活用したRPV内部調査について

2026年1月29日

東京電力ホールディングス株式会社

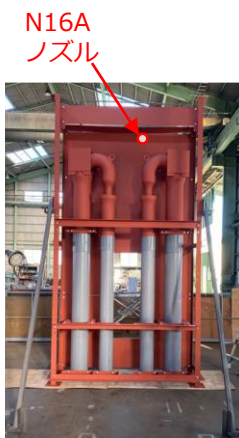
炉内構造物（ジェットポンプ）の試験体
