- 3号機 燃料デブリの本格的な取り出しに向けた準備作業に係る更なる確認と今後の進め方
- 1・2号機 燃料デブリ取り出し準備作業の検討について

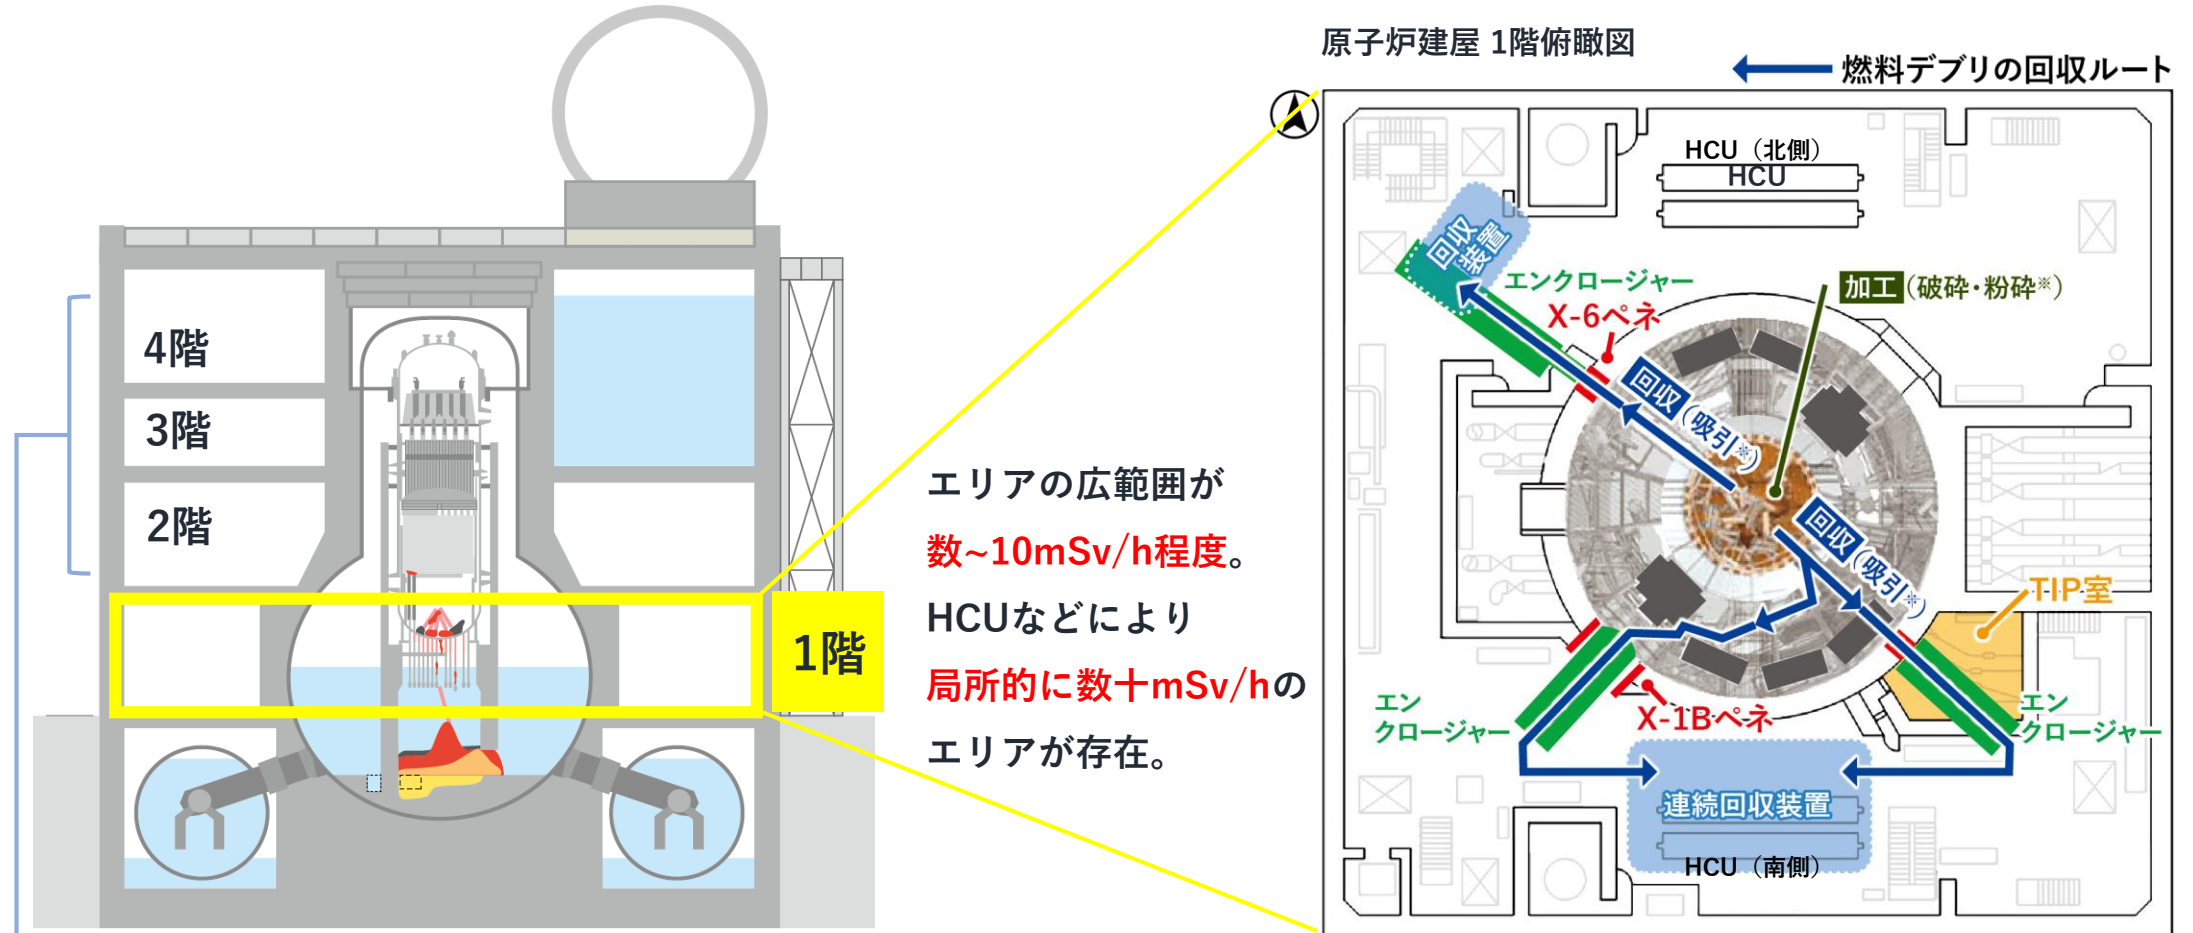
横アクセス燃料デブリ取り出しに向けては、「横アクセス設備」を設置する原子炉建屋1階の線量低減が必要。

※現時点での想定。「加工・回収技術等の検証」を踏まえ採否を判断。

- 4階：天井の一部が崩落しており、3階と比べてガレキ、線量共にさらに厳しい状況であり、人によるアクセス不可。
- 3階：ガレキが多数あり現場確認ができておらず、2階と比べてさらに高線量。
- 2階：ガレキが残存。一部数mSv/hのエリアがあるものの、1階と比べて数十mSv/hの範囲が広い。

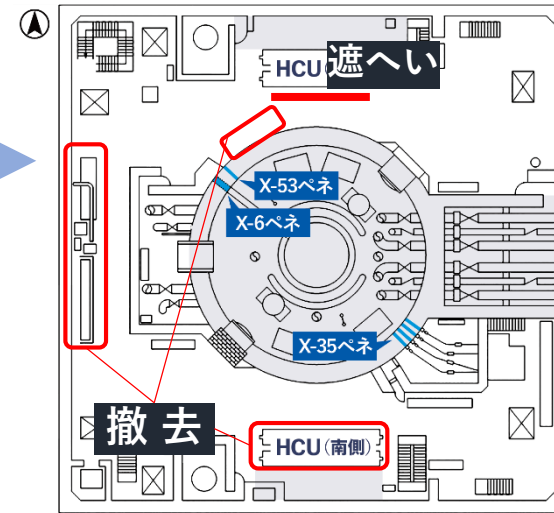
線量低減作業と
シミュレーションのイメージ
(3号機 原子炉建屋1階)

「線量低減作業の物量・内容を具体化」し、「線量低減作業の効果のシミュレーション」を通じて、「線量低減のために必要な作業量」を算定する。

線量低減作業
を具体化
・遮へい
・撤去
など

シミュレーション

空間線量率分布 ($\mu\text{Sv/h}$)

※本結果は開発途中のものであり
今後変更の可能性有

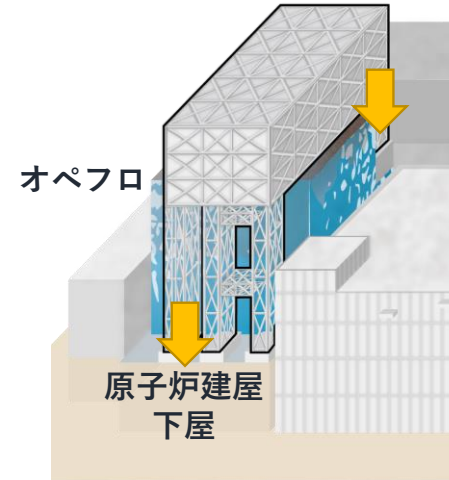
▼東西架台案における上アクセス設備イメージ

東西架台案では原子炉建屋が架台と共に上アクセス設備を支持することとなる。原子炉建屋の支持部に対する荷重裕度等を確認する。

東西架台案

原子炉建屋で設備の荷重を支持することが制約となる

●上アクセス設備の設備検討

上アクセス設備の構成、概略荷重を検討

●東西架台案の支持部の調査

架台の想定支持部における有意な損傷の有無を確認

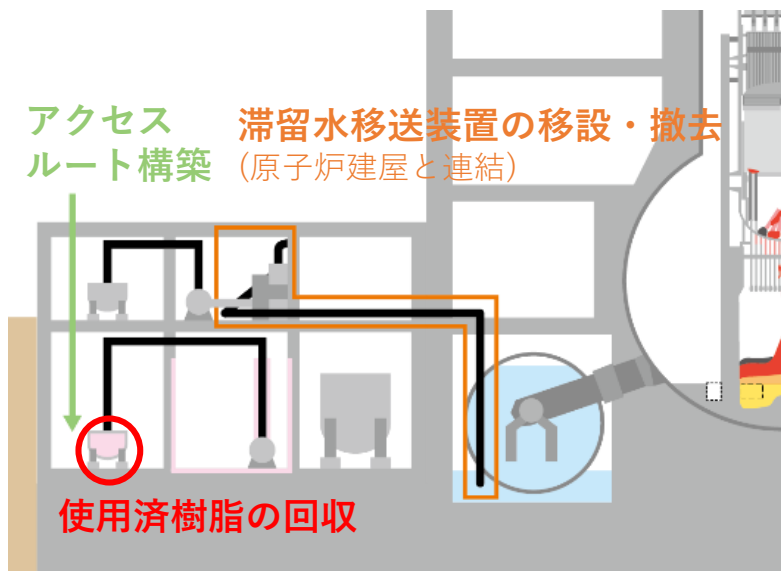
▼3号機 廃棄物処理建屋(左)・原子炉建屋(右)
の断面イメージ

3号機 廃棄物処理建屋の解体・撤去にあたっては、以下を実施する。

- 建屋全体の撤去・解体に係る具体的な作業フローの作成
- 「滞留水移送装置の移設・撤去」、「使用済樹脂の回収」
「その他の機器の撤去・解体」の並行作業に係る確認

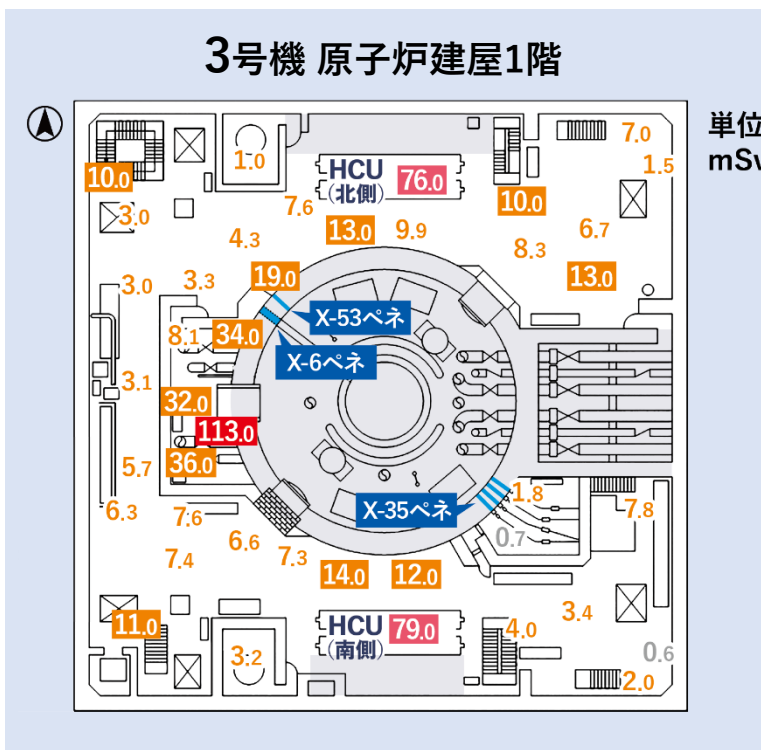
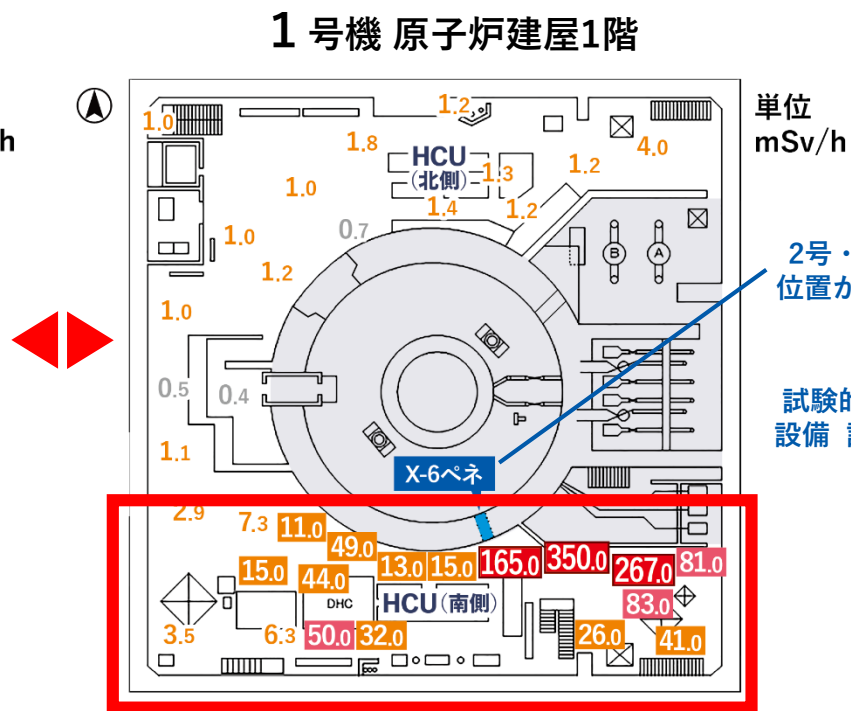
原子炉建屋の1階においてはそれぞれ以下の特徴がある。

- 3号機：全体的に線量が高く、南北のHCU周辺の線量率が数十～mSv/h
- 1号機：全体的に線量が低いが、2・3号機と異なりX-6ペネが南側に配置され、X-6ペネ近傍の線量率が数十～数百mSv/hであり非常に高い
- 2号機：全体は1号機と3号機の間程度の線量であり、西側の線量低減が比較的進んでいる

上記を踏まえ、**1号機の1階南側に係る線量低減作業について検討する。**

■ 未測定エリア

建屋の南側

2号・3号と位置が異なる

試験的取り出し設備設置エリア

上図の線量は、2023年～2025年に計測した数値

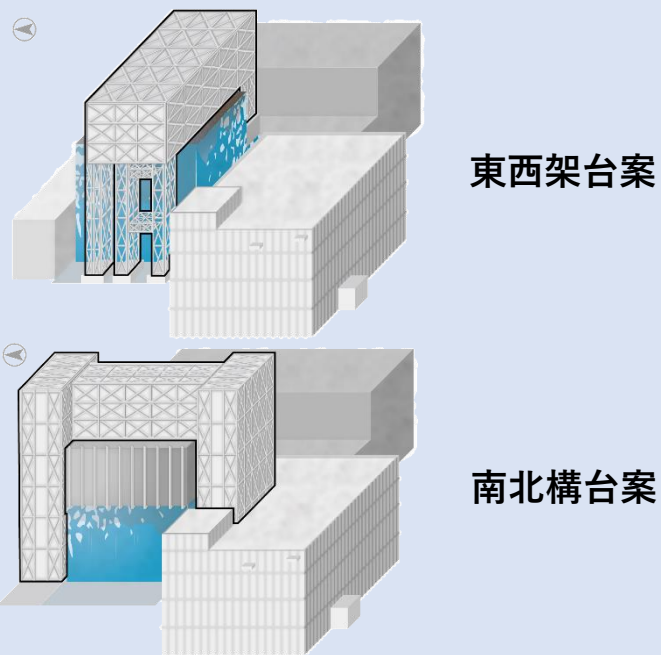
3号機 原子炉建屋の計画

「原子炉建屋の状態」および「使用済燃料の取り出し」においてはそれぞれ以下の特徴がある。

- 3号機：爆発により3階以上が損傷しており、使用済燃料取り出しカバー等を設置し、使用済燃料の取り出しが完了
- 1号機：爆発によりオペフロ上部が崩落したが、オペフロ床面以下は残存しており、使用済燃料およびガレキ撤去に向け大型カバーを設置
- 2号機：建屋は爆発しておらず、使用済燃料取り出し構台を設置

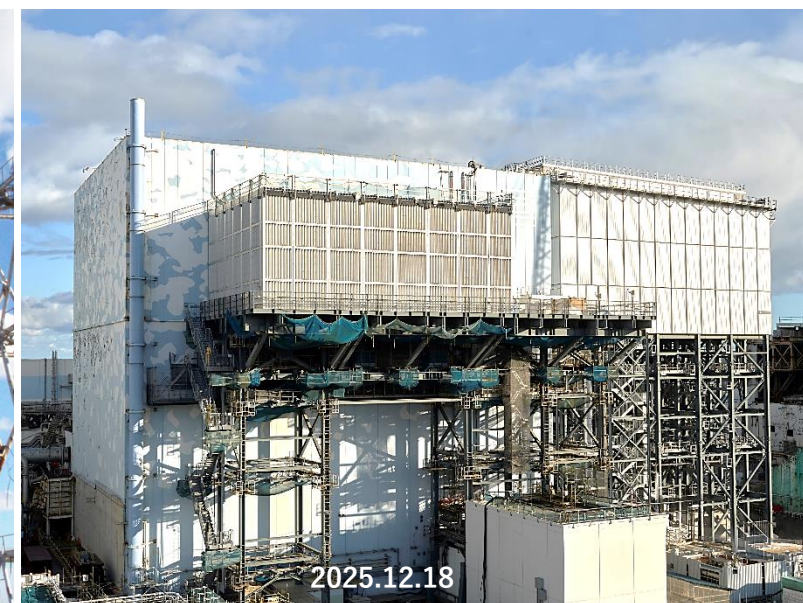
2号機 原子炉建屋の状況

大型カバー設置

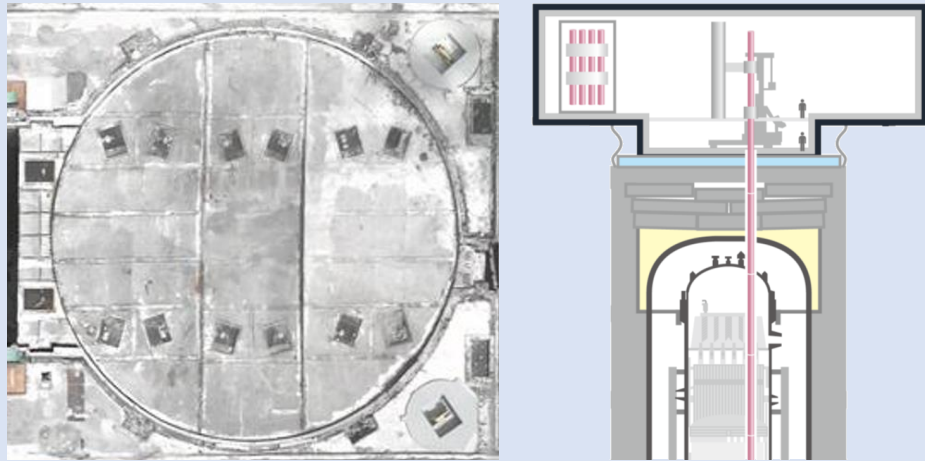
3号機 原子炉ウェル上部

- 3号機：爆発によりシールドプラグに変形が生じている（汚染レベルの推定値：30PBq）
- 1号機：爆発により最下段のシールドプラグがウェル内に崩落し、変形が生じている（汚染レベルの推定値：0.1～0.2PBq）
- 2号機：爆発しておらず変形等がなく、健全な状態で存在（汚染レベルの推定値：40～70PBq）

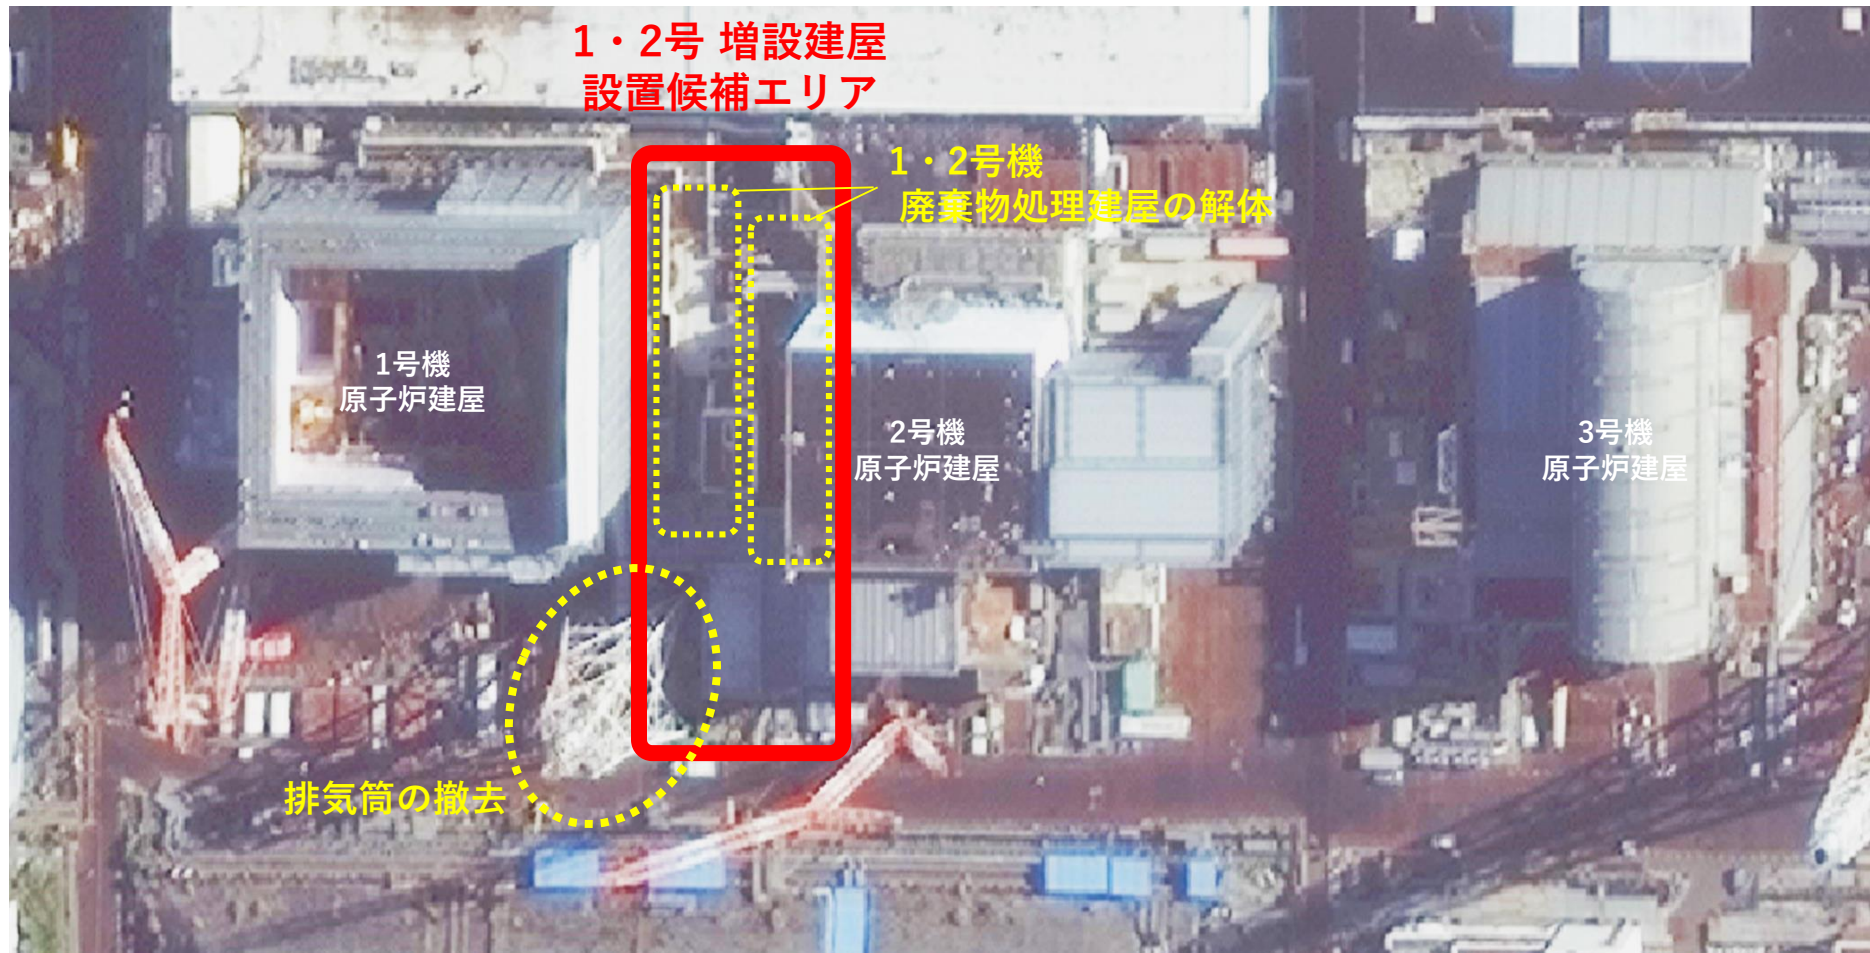
1・2号機
原子炉建屋
周辺の状況

1・2号機 原子炉建屋周辺における検討

- 今後、増設建屋や上アクセス支持構造物の設置を想定しており、少ない敷地で廃炉作業を実施するためには、「1・2号の廃棄物処理建屋」の解体が必要と考えており、解体に向けては西側にある「1・2号の排気筒」や「高線量のSGTS配管」の撤去が必要。

建屋周辺の環境整備内容や増設建屋・上アクセス支持構造物の配置検討を進める。
