廃炉・汚染水対策現地調整会議 至近課題の進捗管理表

資料2A  
 2017年5月16日

福島第一原子力発電所 1号機

オペレーティングフロア調査結果（中間）について

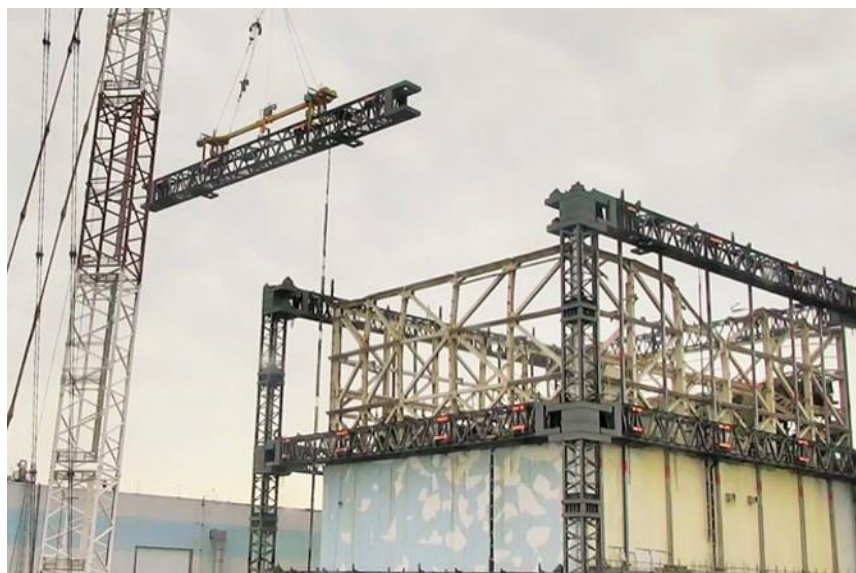
上段北梁取り外し（3/31）

1号機建屋カバー解体工事の作業状況写真（2017年3月31日、5月11日撮影）

- 2017年3月31日より建屋カバーの柱・梁の取り外しを開始。
- 取り外し対象の柱・梁は、2017年5月11日完了。
- 今後、取り外した柱・梁を改造し、防風シート等を取付。
- これまで、作業に伴うダストモニタの警報発報なし、モニタリングポストの有意な変動なし

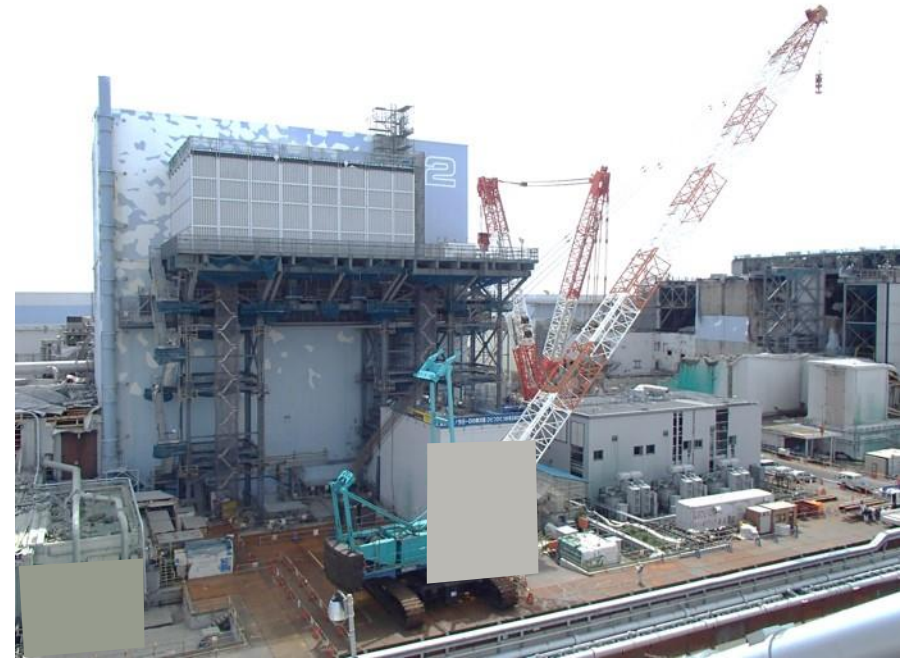
写真③ 2号機原子炉建屋 前室設置状況（全景、2017.5.9撮影）

- 2号機原子炉建屋からの燃料取り出しに向けた周辺ヤード整備として、路盤整備が2016年11月末に完了（写真①）
- 2号機原子炉建屋西側において、オペレーティングフロアへのアクセス構台の設置作業が2017年2月中旬に完了。前室の設置作業を2017年3月末に完了。現在、隙間塞ぎ作業を実施中（写真②・③）

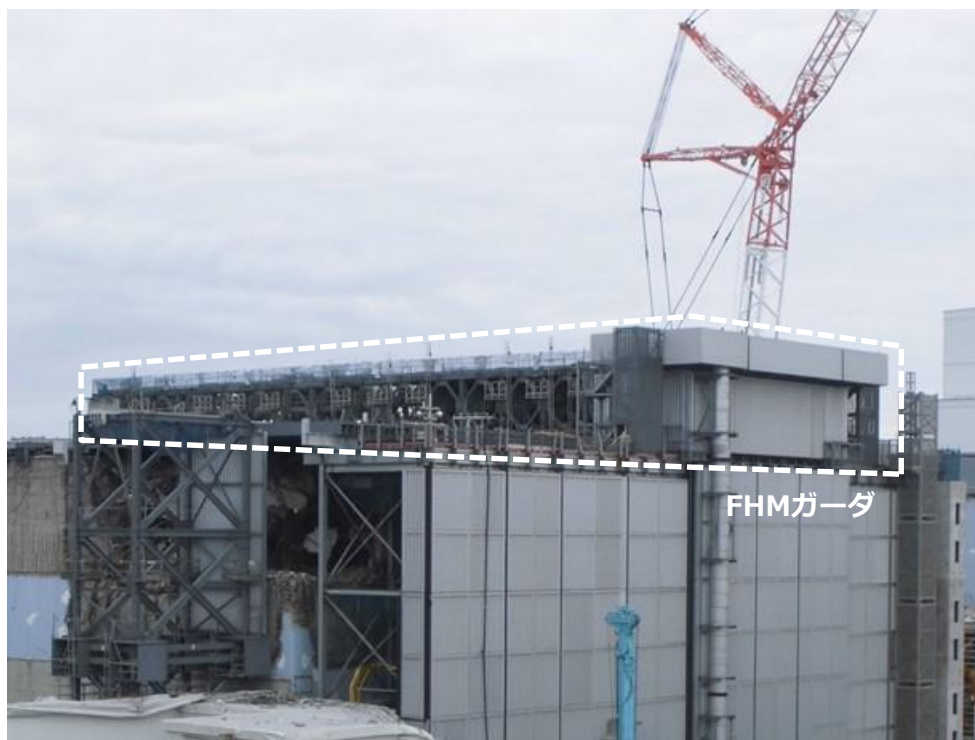
FHMガーダ建方状況（撮影日2017年5月10日）

- 燃料取り出し用カバー等設置工事は2017年1月に着手。
  - ストッパ設置作業を1月17日に開始し、3月7日に完了。
  - FHMガーダ設置作業を3月1日に開始。

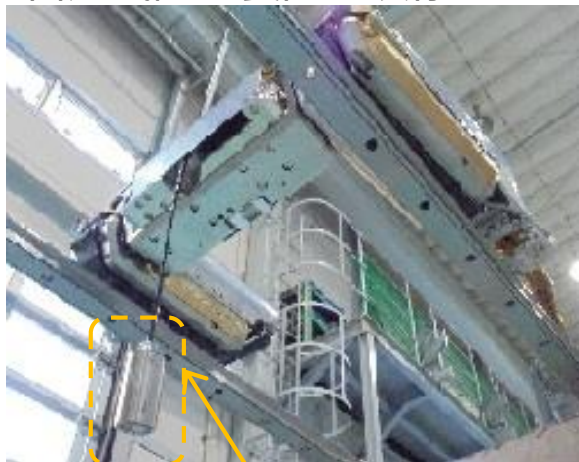
### 自走式調査装置 映像及び線量取得時

カメラ及び線量計が一体化した  
センサーユニット

計測ユニット（線量計+水中カメラ）  
・約Φ20mm×約40mm

線量計計測範囲： $1 \times 10^{-1} \sim 1 \times 10^4$  Gy/h  
水中カメラ：35万画素  
耐放射線性：1000Gy

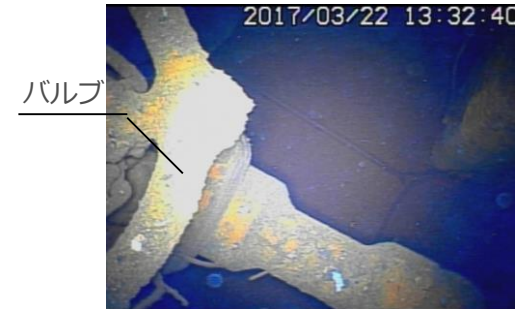
3/22 D0② 最下点近傍の画像

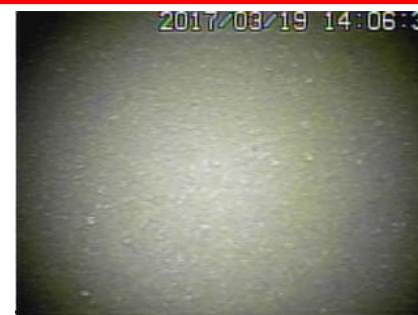
3/19 BG 最下点近傍の画像

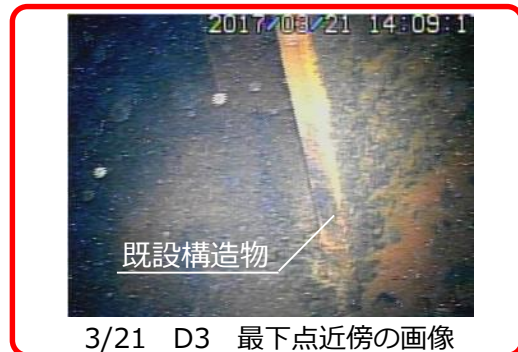
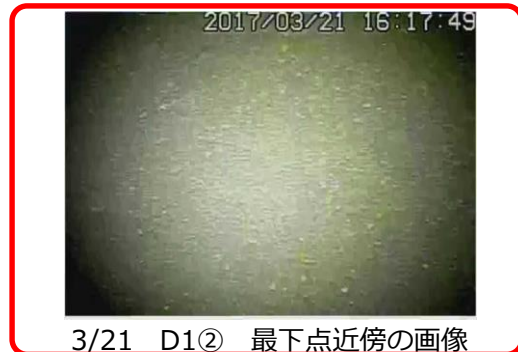
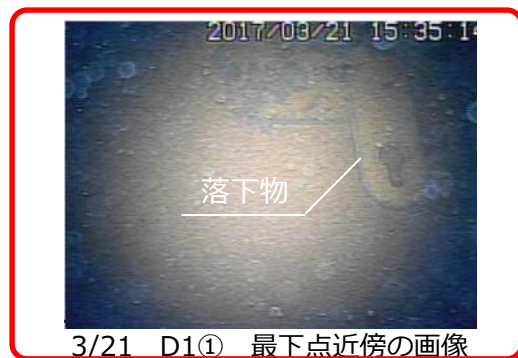
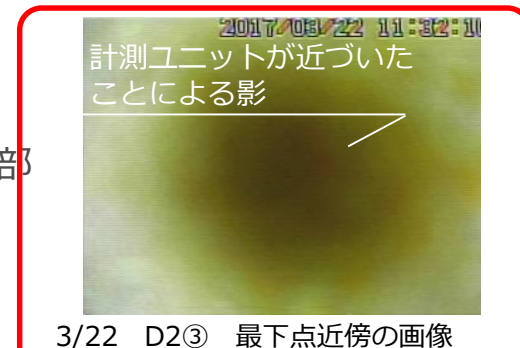
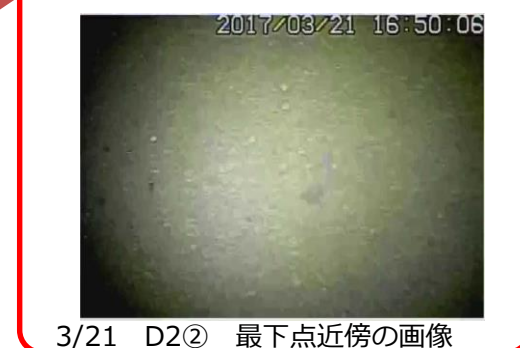
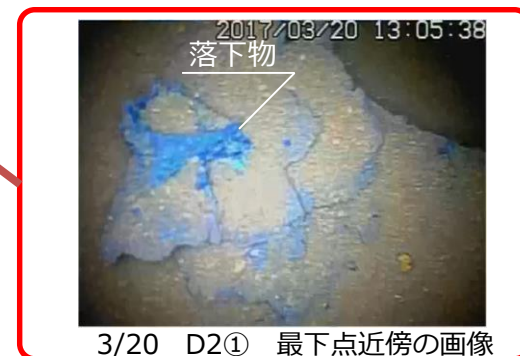
## 4. 画像測定結果 (2/2)

### ■ 撮影した代表的な画像は以下の通り

今回ペデスタル開口部近傍のPCV底部の状況を初めて撮影することができた。また、PCV底部に近づくほど線量が上昇する傾向を確認することができた。

- PCV底部、配管等に堆積物が確認された。  
(今後、画像の評価や、堆積物のサンプリング採取を行い、堆積物の性状等の分析を行う)
- D2エリアの堆積物に近接して撮影を行ったが、堆積物の舞い上がりが確認されなかったことから、堆積物はある程度の重さを持ったものと推定
- 水中に入ると線量は低くなるが、PCV底部に近づくとも線量が上昇
- 線量の上昇が始まるPCV底部からの高さは測定ポイントにより異なる。  
(堆積物が線源になっている可能性や、堆積物下の構造物に付着した線源の影響を受けている可能性、PCV底部近傍に溶融燃料がある可能性など、様々な可能性がある。)
- なお、グレーチング上の線量は前回調査時(2015年4月)と大きく変わらず、既設構造物についても大きな損傷は確認されなかった。

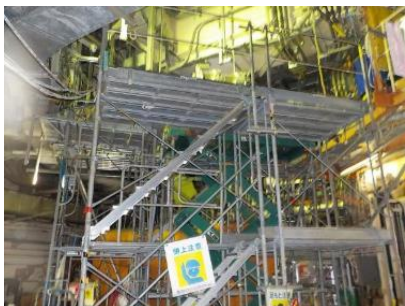
X100Bペネ下  
(作業架台：高さ約4m)

②X100Bペネ下：約1～2mSv/h

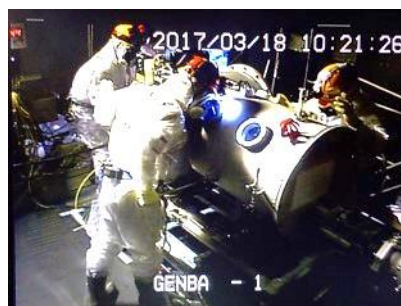
X100Bペネ周辺

●空間線量率 ①X100Bペネ周辺：約2～4mSv/h

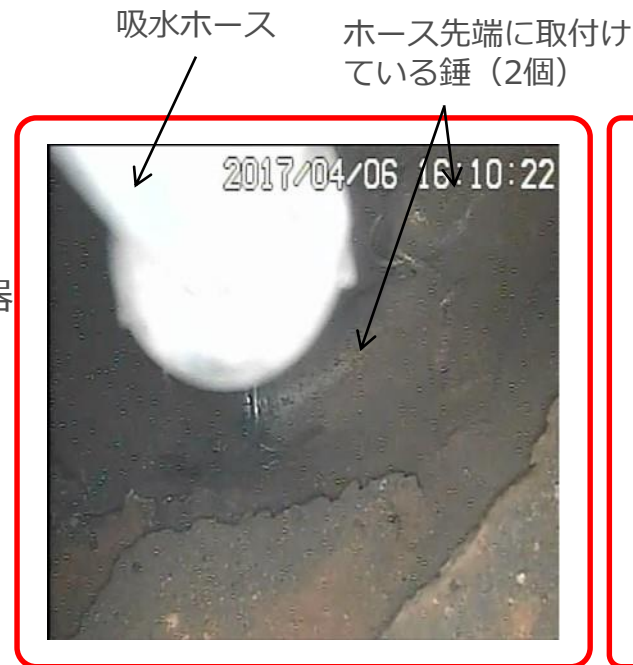
堆積物サンプリングの状況

- 前回のPCV内部調査(2015年4月)後、常設監視計器を再設置した際にPCV滞留水中に堆積物（浮遊物）の舞い上がりが確認された。
- PCV内底部の堆積物は今後のPCV内部調査やデブリ取出しの際に障害となる可能性があることから堆積物の同定と回収・処分方法を検討するため、4月6日にサンプリングを実施。
- 現在、サンプリングした堆積物について成分を調査するために簡易蛍光X線による測定・評価中。  
※配管内の錆、塗装、保温材等の可能性がある堆積物（浮遊物）の分析を試みる。

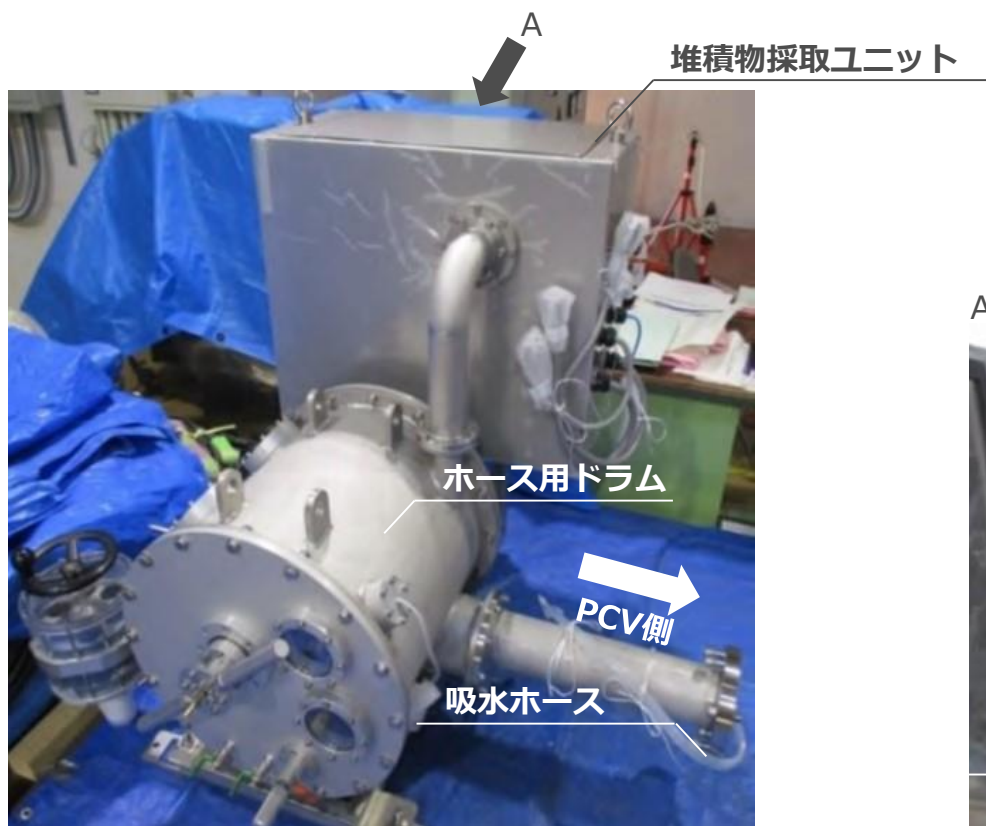
ホース用ドラム及び堆積物採取ユニット

- ガイドパイプに堆積物採取ユニット及びシールボックスを取付け、バウンダリを構築した後、X-100Bペネ近傍の堆積物を水と一緒にサンプリングする手順とすることで、PCV内の気体が外部に漏れ出て周辺環境へ影響を与えないよう作業する。
- PCV内の気体が外部に漏れ出て周辺環境へ影響を与えていないことを確認するため、作業中に適時ダストサンプラーによるダスト測定を行い、作業中のダスト濃度を監視する。

A矢視図

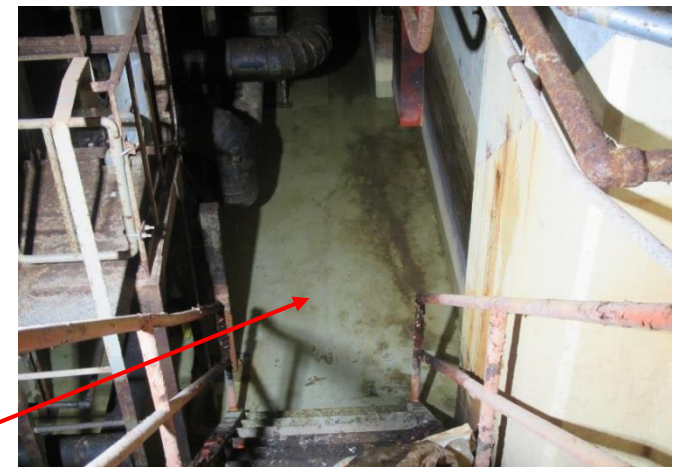
写真3：地下1階床面（南側）

床面が露出した状態となっていることを確認

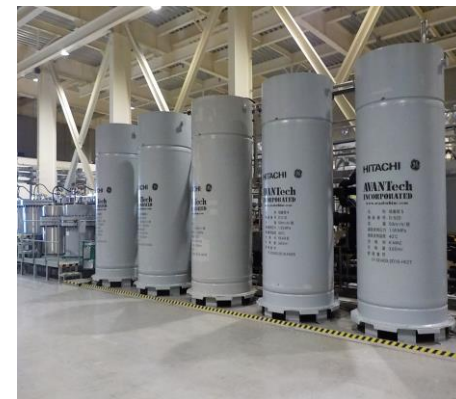
#### ・ ②-1 サブドレン他浄化設備2系列化 4月14日A系供用開始（タイライン設置工事中）

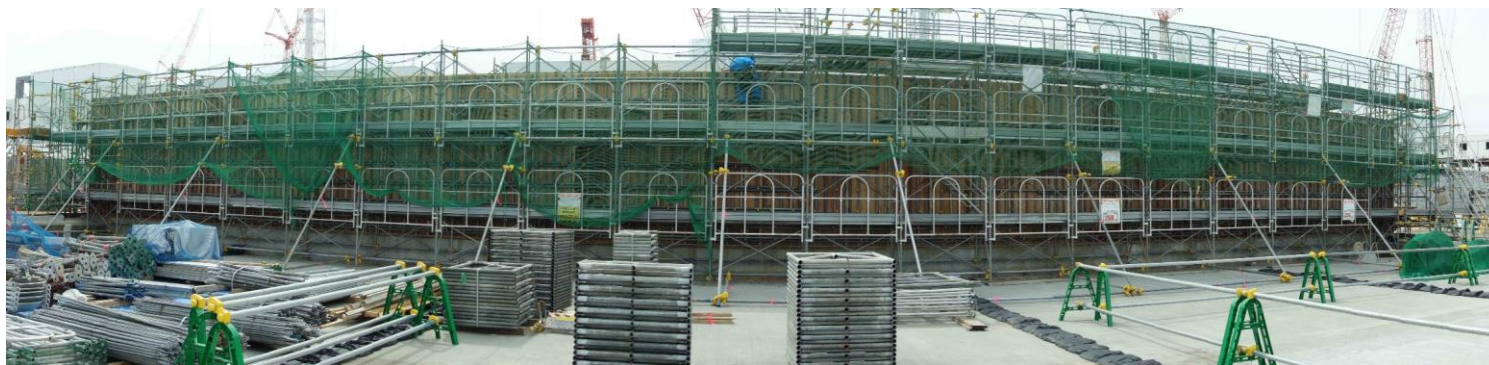
#### ・ ②-2 集水タンクの増設（基礎・堰設置工事中）

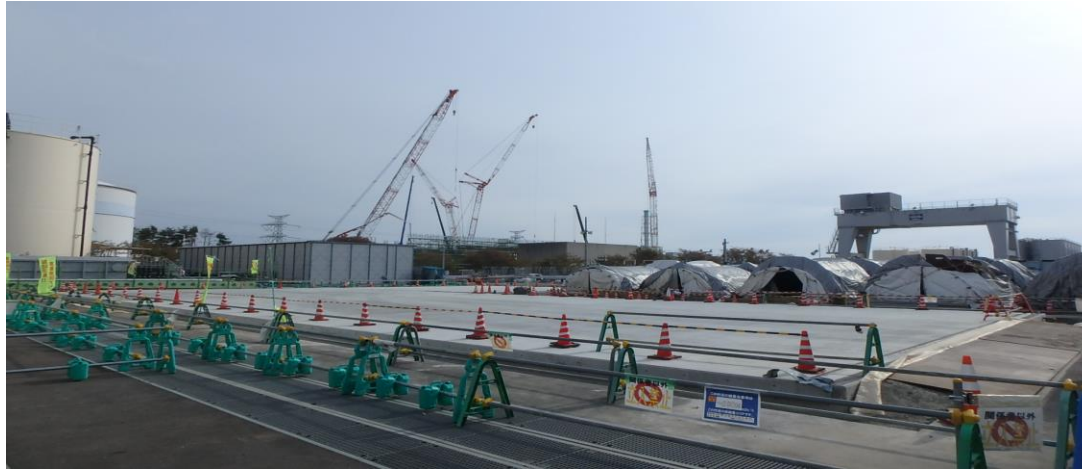
- ②-3 サンプルタンクの増設（基礎設置工事中）

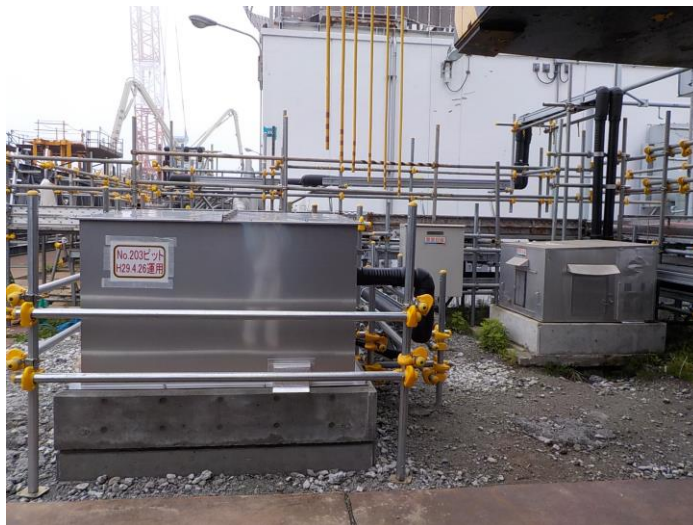
- ④新設ピット増強（増強工事中）

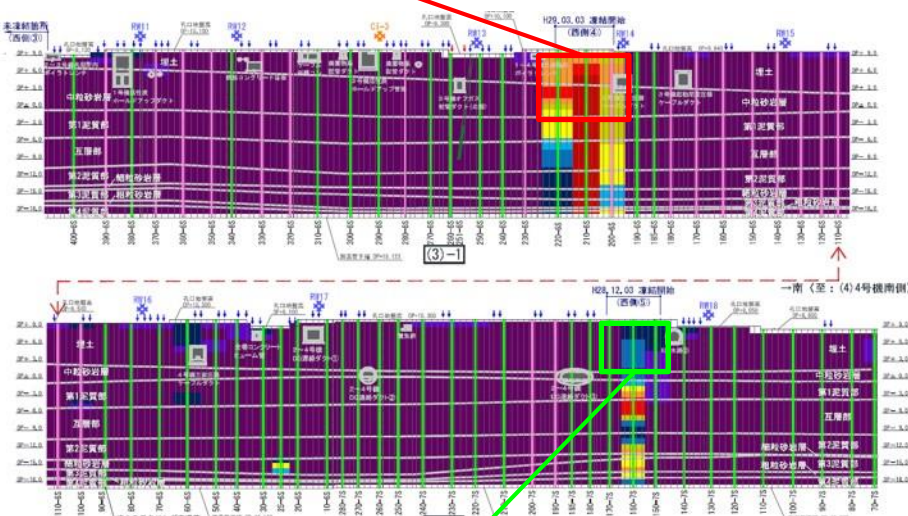
補助工法施工中  
(3/3凍結開始西④関連)

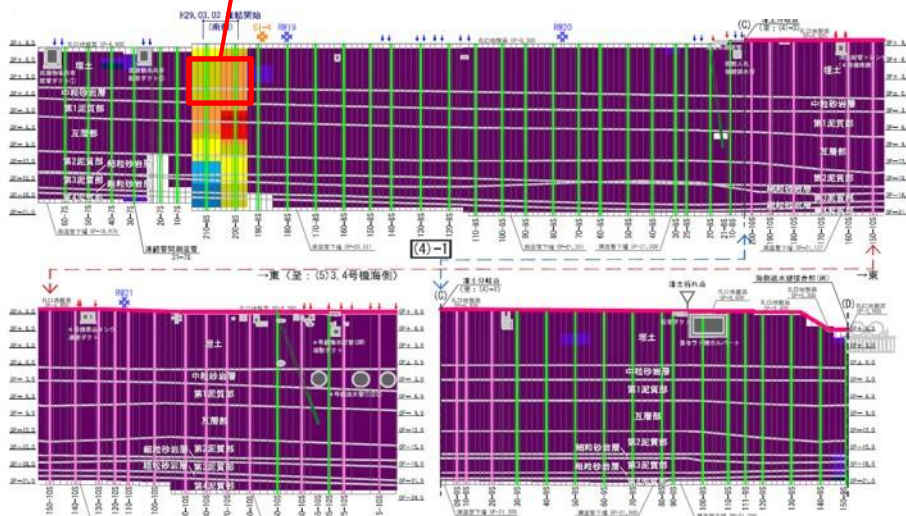
（前回報告）  
2017.3.7 7:00データ

補助工法施工中  
(3/3凍結開始南関連)

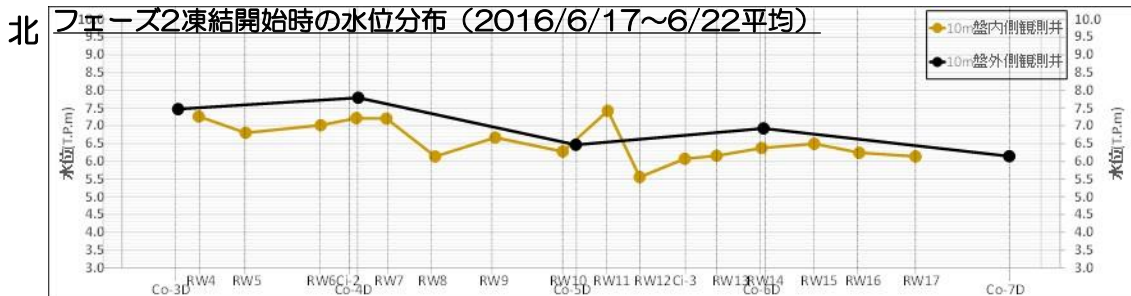
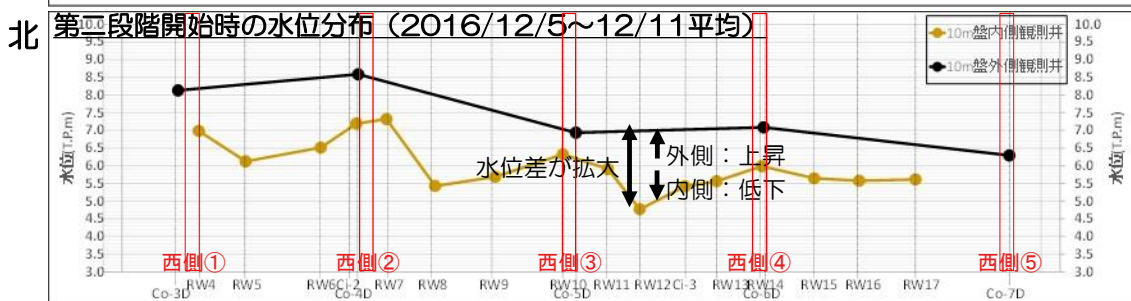
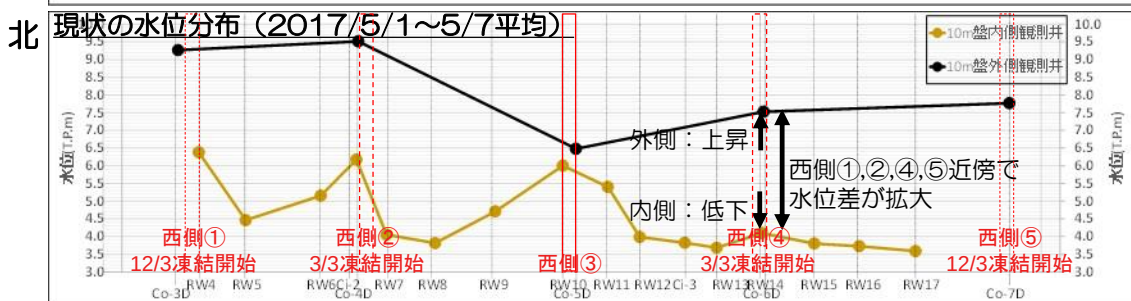
## 5-6. 中粒砂岩層水位変化断面図 山側ライン

◆ フェーズ2凍結開始～第二段階開始にかけて地下水位差が拡大した。

- 内側の地下水位：  
昨年6/6フェーズ2凍結開始以降，陸側遮水壁（山側）の影響で低下した。  
未凍結箇所からの地下水流入の影響を受け，未凍結箇所近傍が高く，未凍結箇所から離れるにつれ低い水位分布となった。
- 外側の地下水位：  
昨年6/6フェーズ2凍結開始以降，陸側遮水壁（山側）の影響で上昇した。

◆ 第二段階開始以降，凍結を開始していない西側③近傍を除き，更に地下水位差が拡大してきている。

- 内側の地下水位：  
昨年12/3，本年3/3の第二段階開始以降，凍結を開始した西側①, ②, ④, ⑤近傍を中心に，低下してきている。
- 外側の地下水位：  
西側①, ②, ④, ⑤近傍を中心に，上昇が継続している。

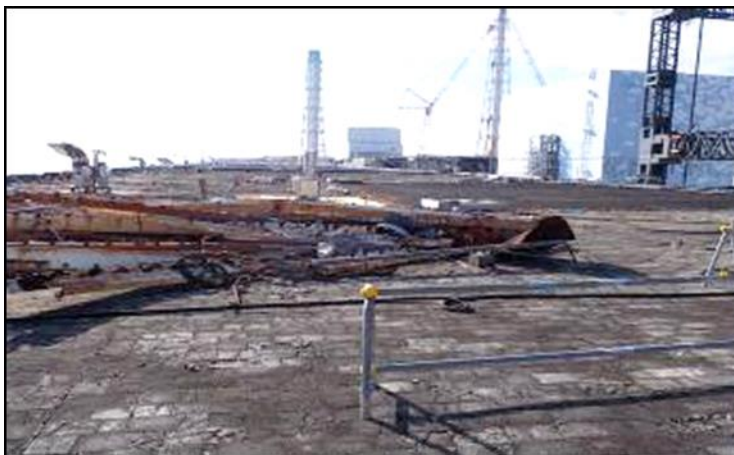
【施工前】1号機T/B屋根：1.2mSv/h

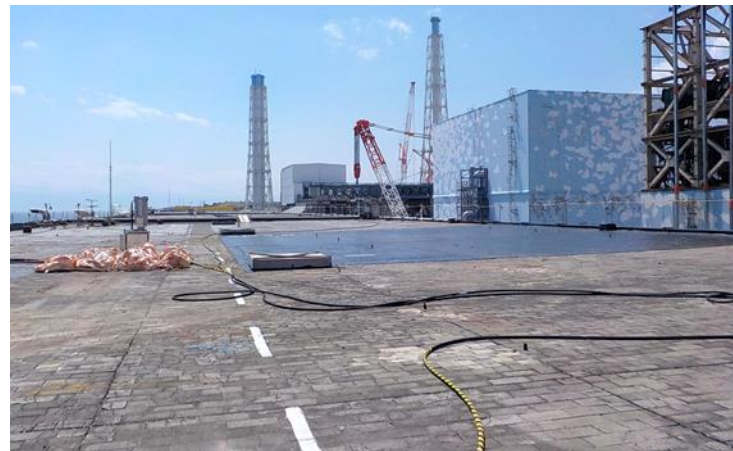
【現況】1号機T/B屋根（簡易防水工事中）：0.9mSv/h

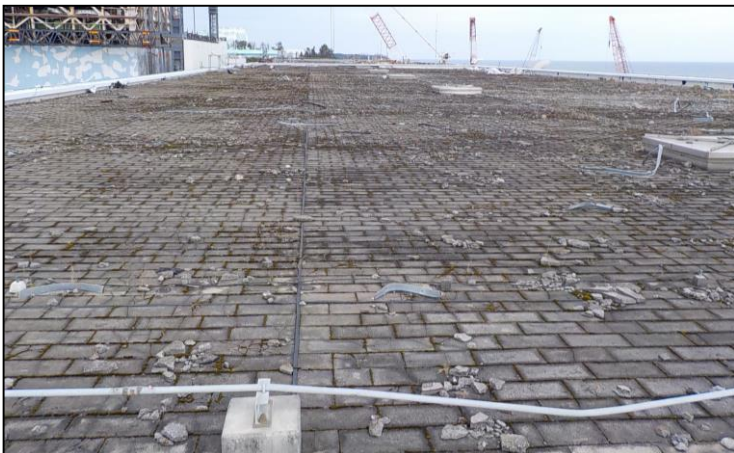
【施工前】2号機T/B屋根：0.7mSv/h

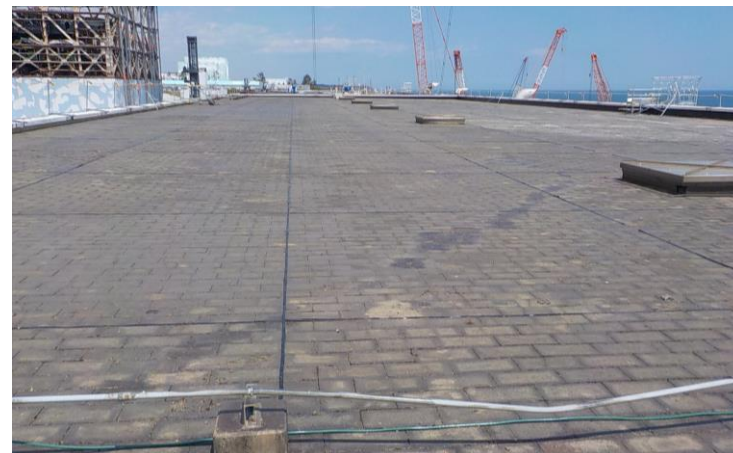
【現況】2号機T/B屋根（簡易防水工事中）：0.5mSv/h

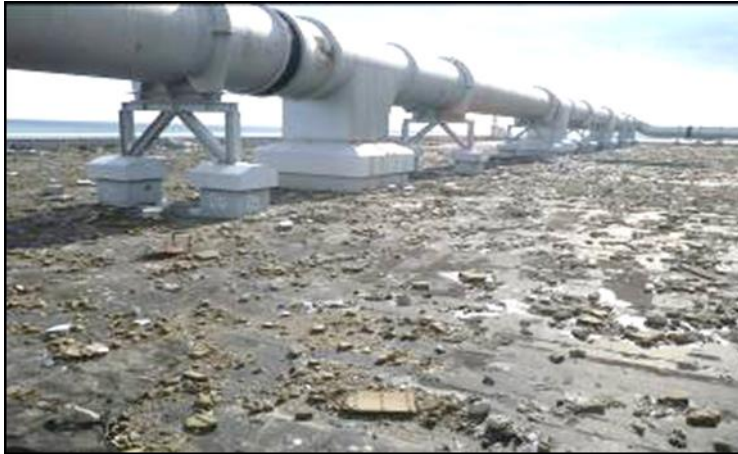
【施工前】4号機T/B屋根 : 0.5mSv/h

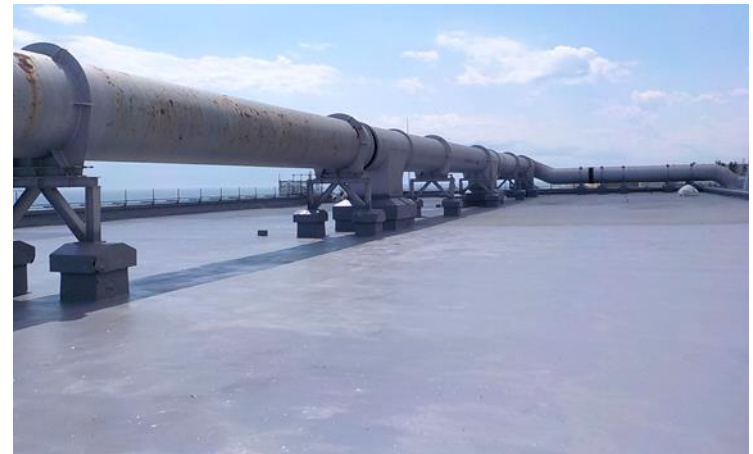
【現況】4号機T/B屋根（防水工事中） : 0.2mSv/h

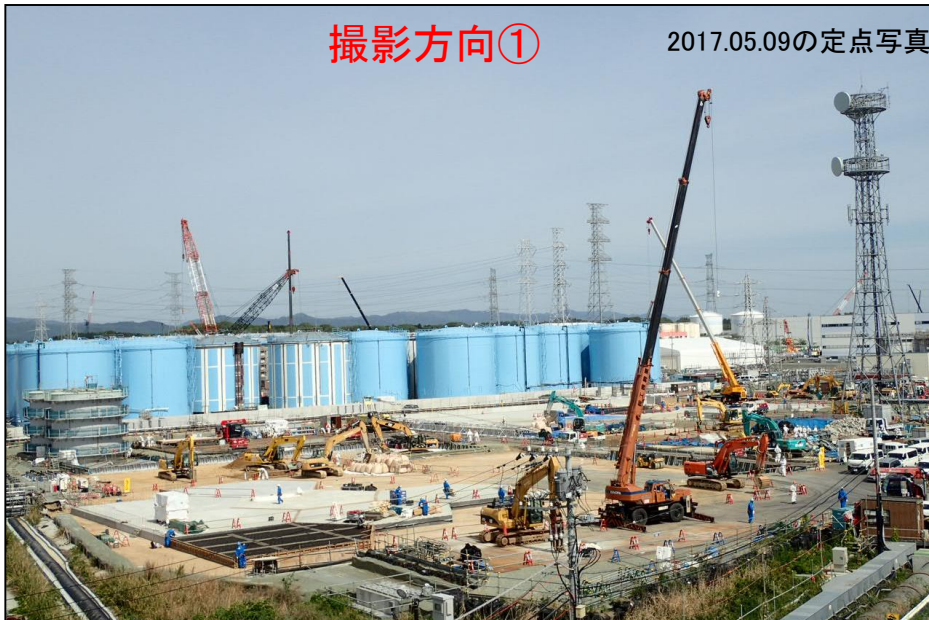
撮影方向①

2017.05.09の定点写真

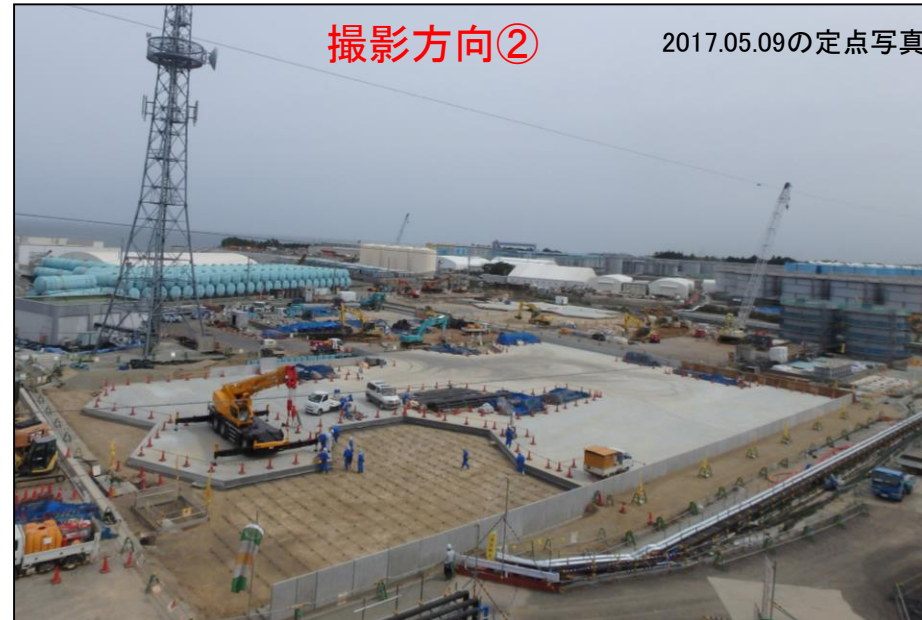
撮影方向②

2017.05.09の定点写真

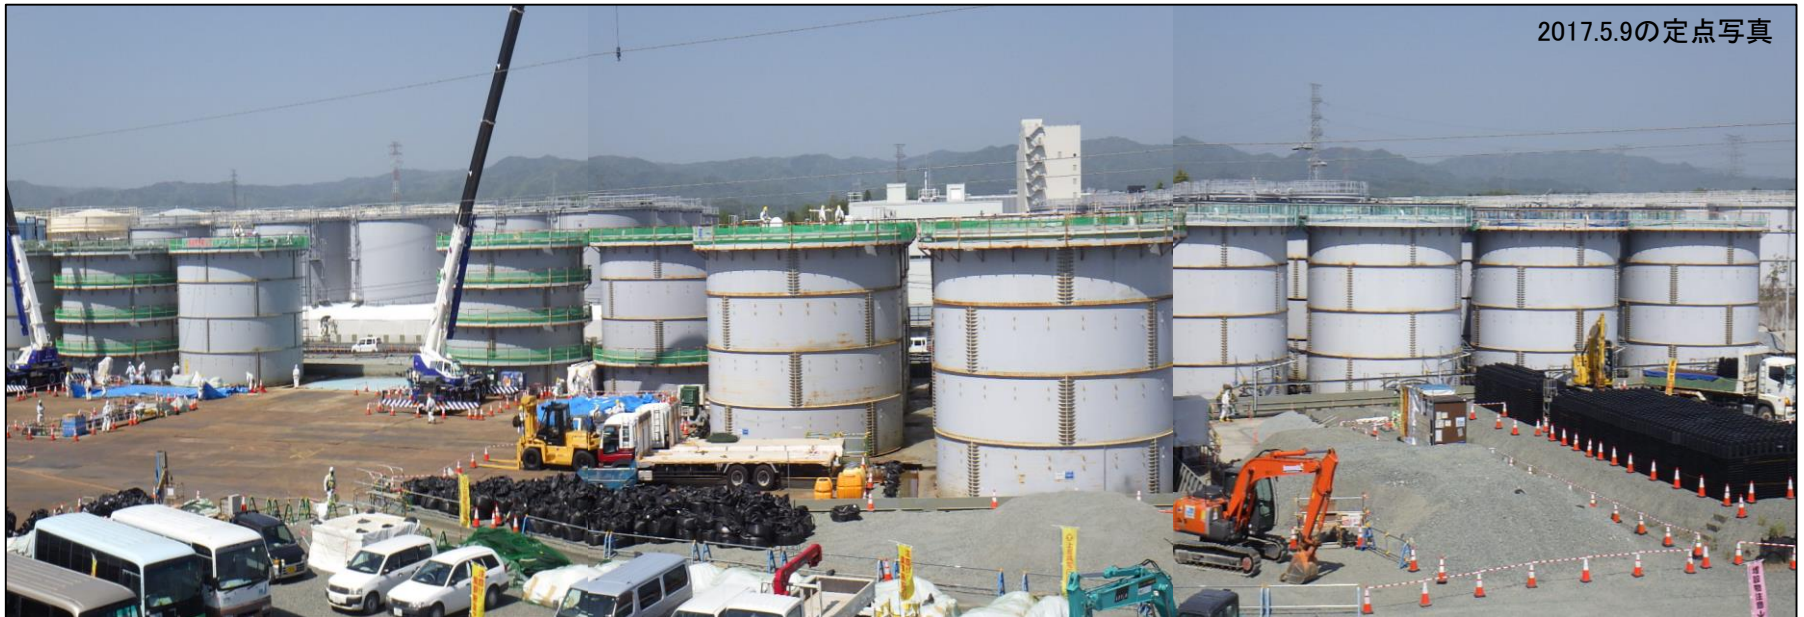
## 2-5. タンク解体状況（H 5エリアの進捗）

2017.5.9現在の進捗

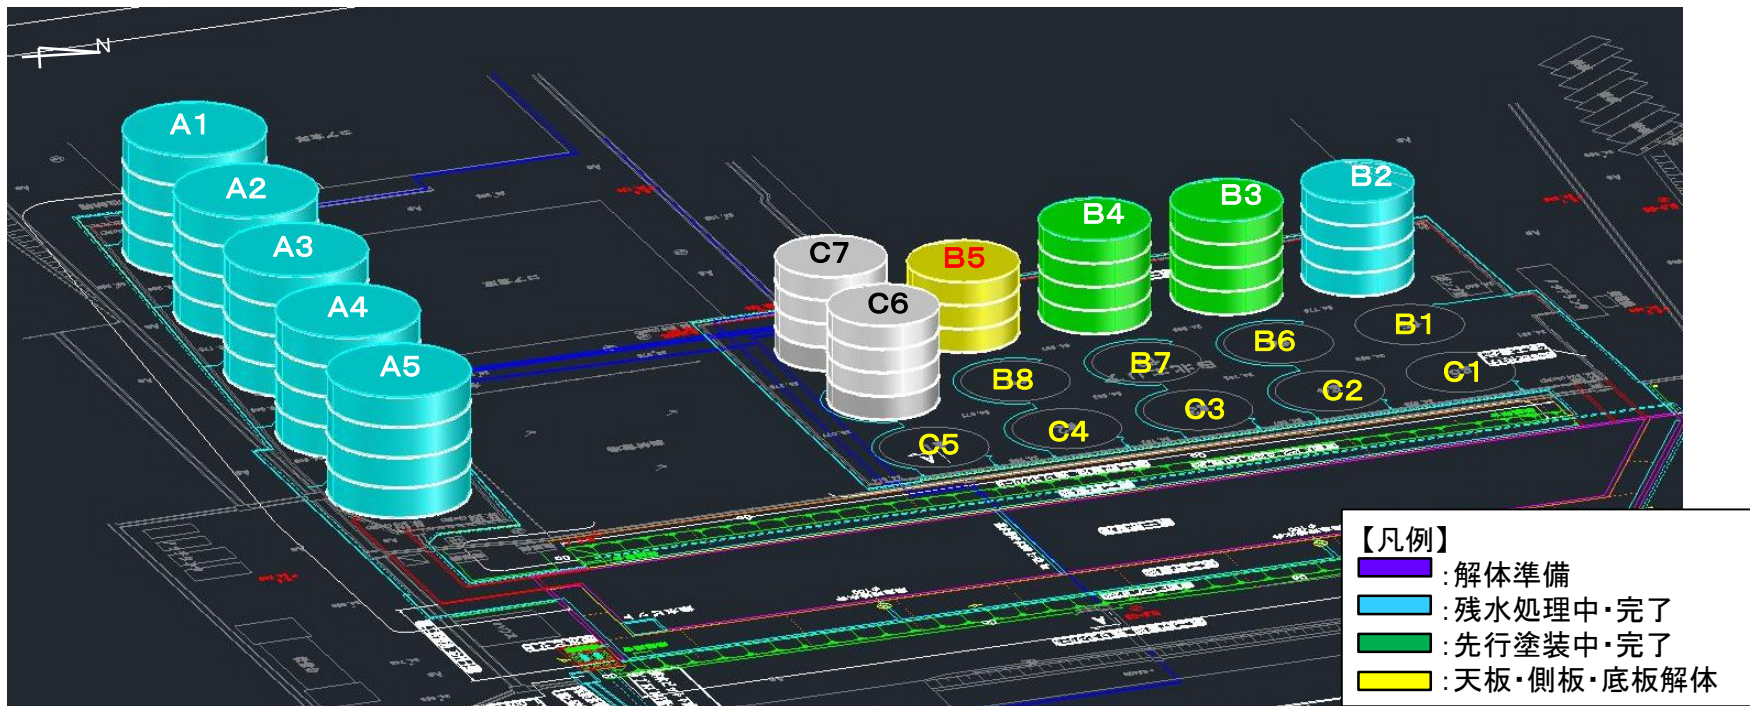
## 2-5. タンク解体状況（Bエリアの進捗）

2017.5.9現在の進捗

着手済み：18／20基

| 解体準備中<br>(歩廊・集塵機設置 他) | 0基 | | 天板・側板・底板解体 | 1基 | B5 |
| 残水処理中・完了 | 1基 | B2,A1～5 | 解体完了 | 9基 | B1・6～8,C1～5 |
| 先行塗装中・完了 | 2基 | B3・4 | | | |

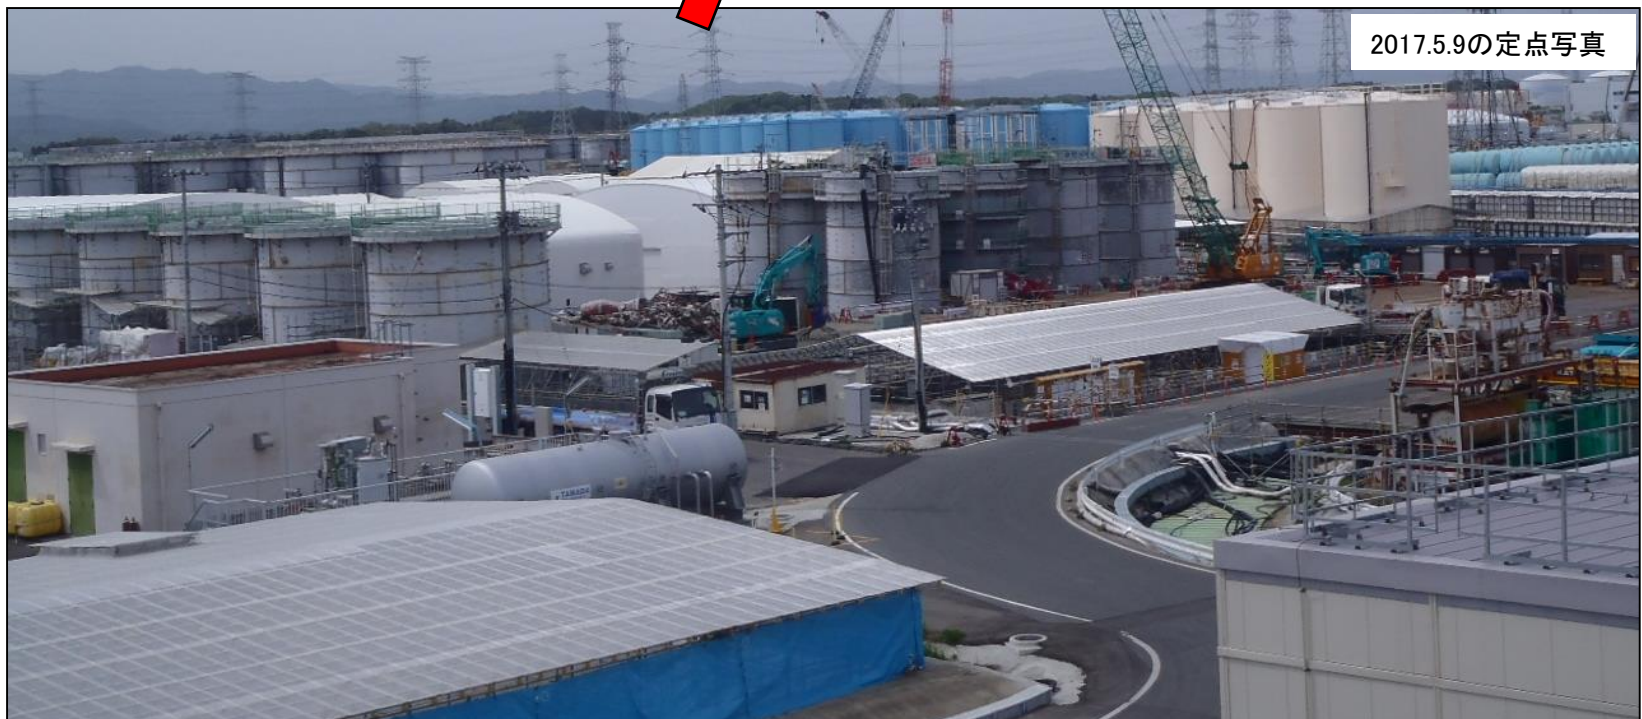
## 2-5. タンク解体状況（Bエリアの進捗）

2017.5.9現在の進捗
