# 汚染水処理対策の現状の課題

2019年5月14日

東京電力ホールディングス株式会社

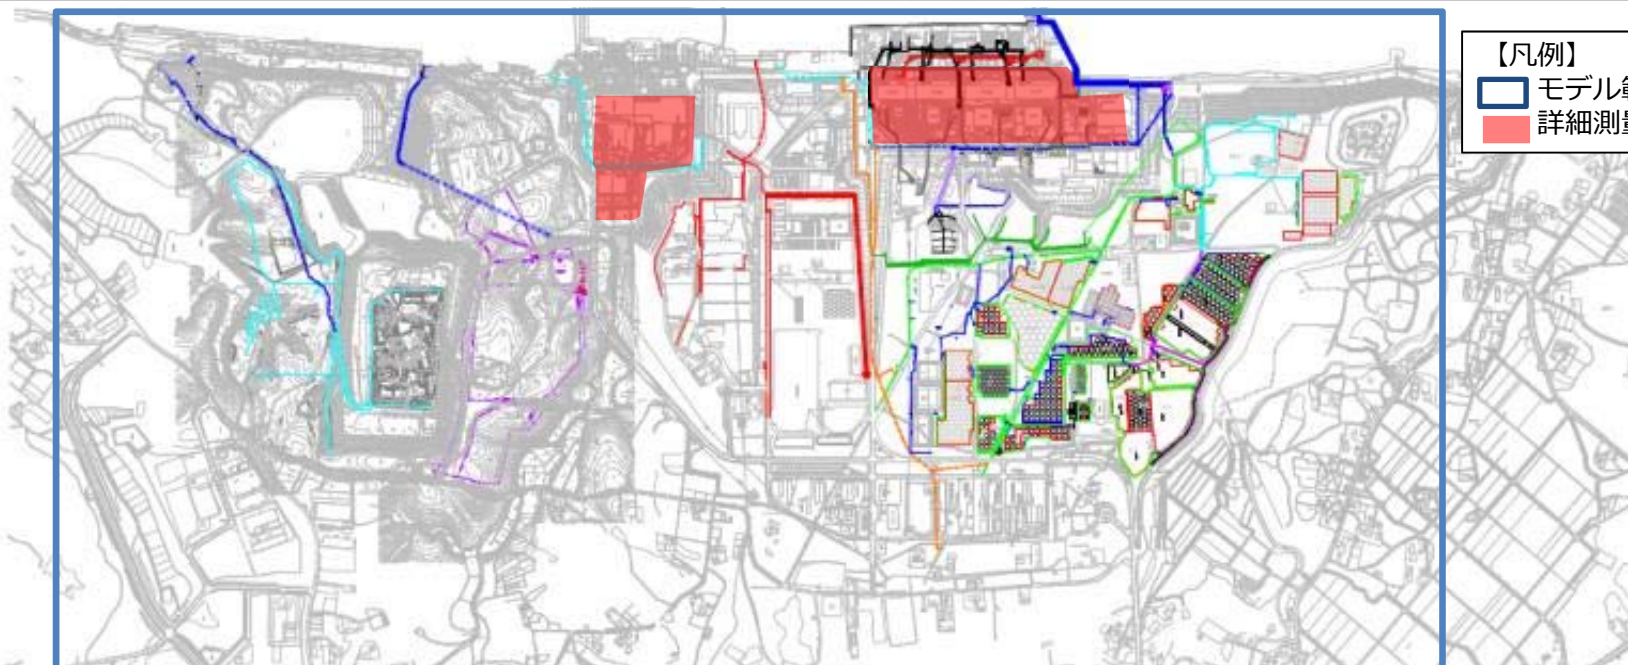
【敷地内の排水路網図】

- 西日本豪雨をはじめ、近年頻発している大規模な大雨に備え、福島第一原発敷地内の施設への影響等を解析的検討により把握し、必要な対策を実施する計画。
- 現在、過去の豪雨波形を基に作成したモデル降雨を対象として、内水浸水解析モデルにより敷地内の浸水シミュレーションを実施するとともに、斜面の安定性評価を実施中。
- 内水浸水解析モデル作成のため、構内の測量を実施し（2019年1月）福島第一原子力発電所構内を網羅するモデルを作成している。特に1－4号機周辺、および5－6号機周辺は、車両（MMS※）測量にて詳細測量を実施中。
- 今後、解析結果を踏まえ、対策の検討を進める。

【凡例】  
 □ モデル範囲  
 □ 詳細測量範囲

5/6号機排水路  
 土捨て場南排水路  
 土捨て場北排水路  
 陳場沢川

※MMS (Mobile Mapping System);  
 レーザスキャナ・GNSS・IMU・カメラなどの機器を自動車などの天井部分に搭載し、道路などを走行しながら道路形状、ガードレール、電柱、照明灯路面表示などの周辺状況を高密度かつ高精度な点群データで取得するシステム。

A 排水路  
 B C 排水路  
 G エリア排水路  
 K 排水路  
 J エリア排水路  
 O 排水路  
 物揚場排水路  
 各タンクエリア排水路  
 放水路

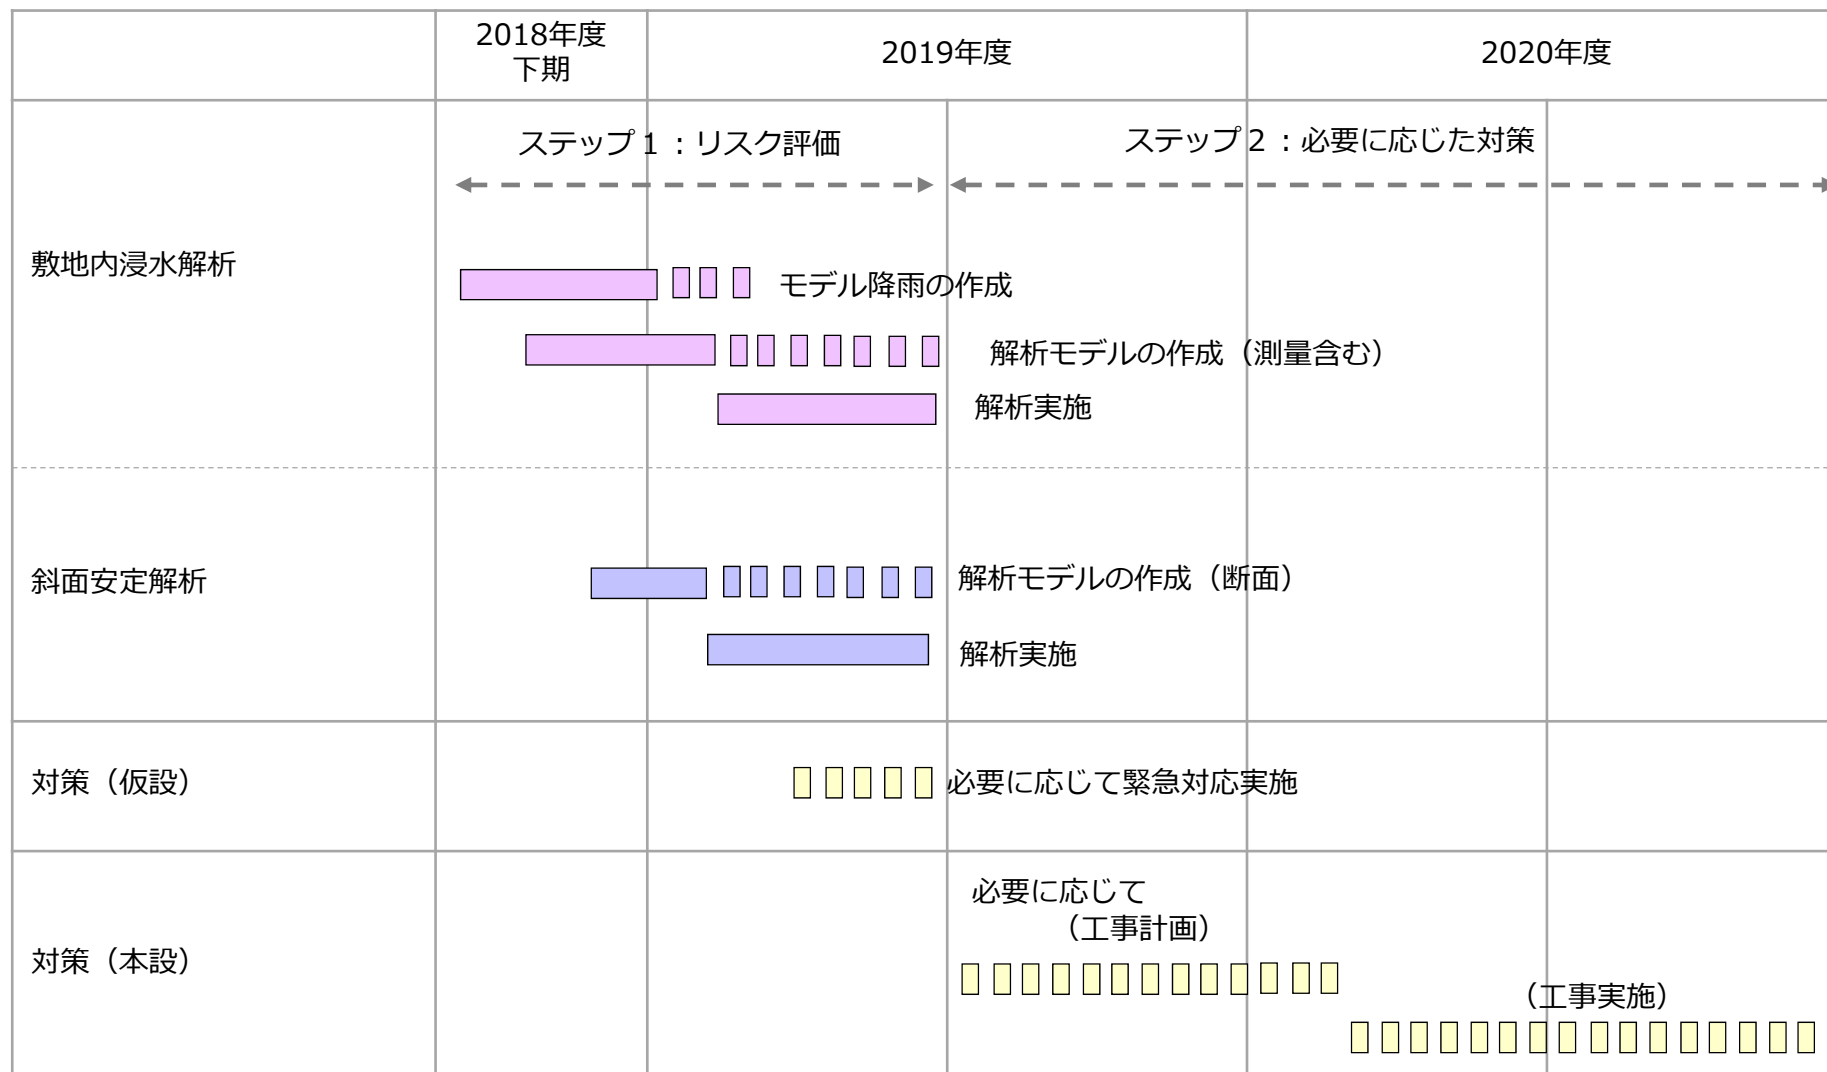
- 敷地内浸水解析結果を踏まえて、豪雨対策設備の整備の要否を含めて検討を進めていく。
- また、モデル降雨に対して、1F構内の法面の安定性についても評価するため斜面の安定解析を実施中。
