# これまでの福島第一原子力発電所の汚染水処理対策の状況 参考資料集

2022年6月15日

東京電力ホールディングス株式会社

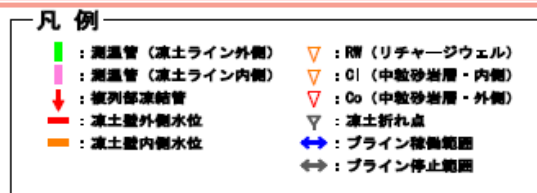
### ■ 地中温度分布図

(温度は5/31 7:00時点のデータ)

白：計測対象外含む  
灰：埋設内

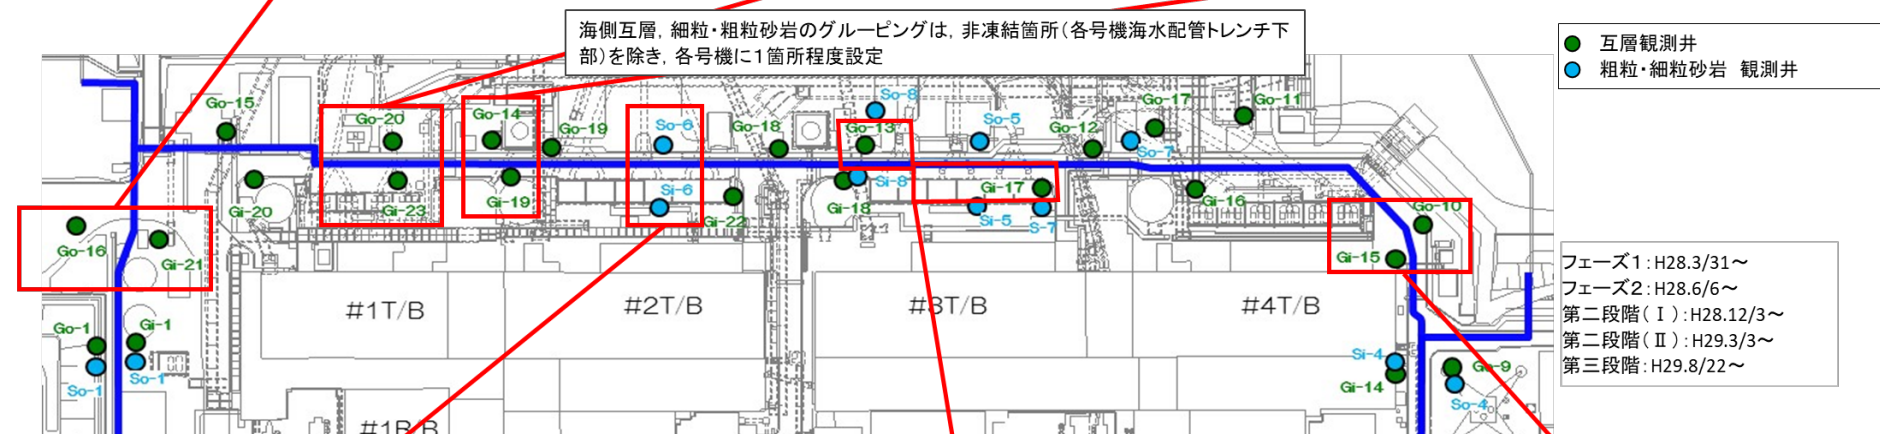
# 地下水位・水頭状況（互層、細粒・粗粒砂岩層水頭 海側）

データ；～2022/5/15
