# 汚染水抑制対策の現況について

2024 年1月30日

東京電力ホールディングス株式会社

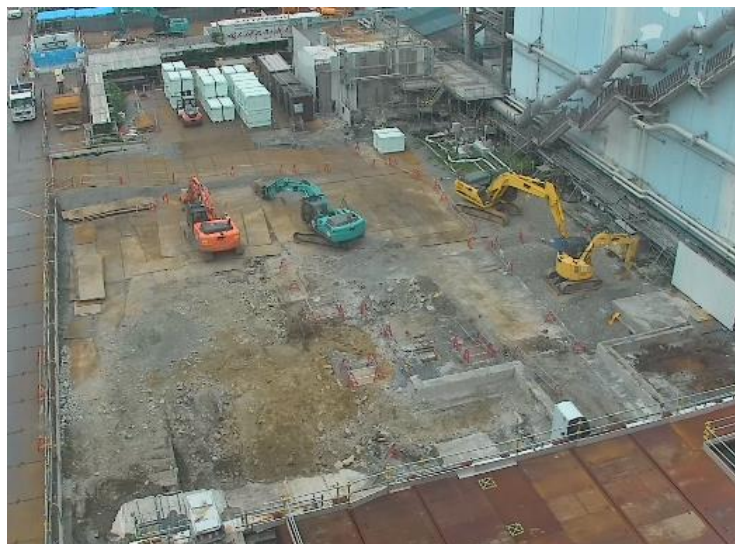
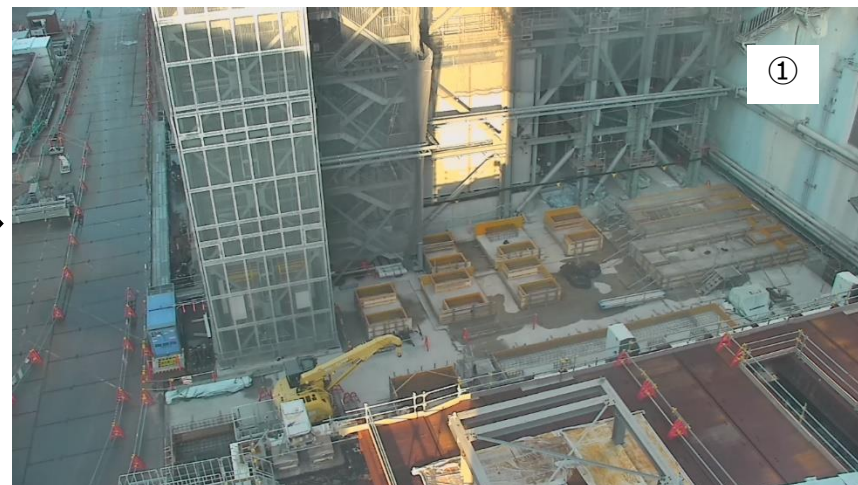
■ 2号機R/B南側エリア (2020. 9)

(2023. 10.31)

2号機燃料取り出し構台設置に合わせてフェーシング実施(2023.6月完了)  
(フェーシング上部を一時的に埋め戻し)

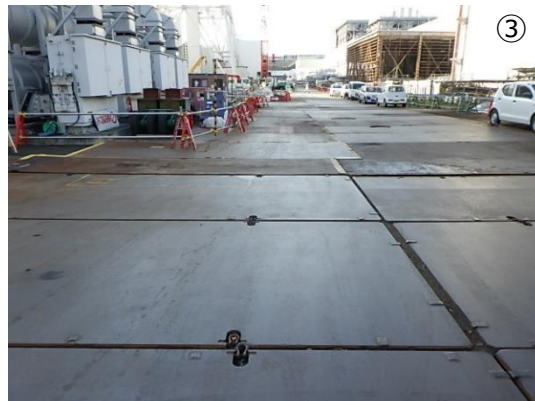
■ 3号機原子炉建屋山側 (2023.11.01)

2号機側から3号機側 (フェーシング上に  
鉄板敷設。 (2024. 2月完了予定)

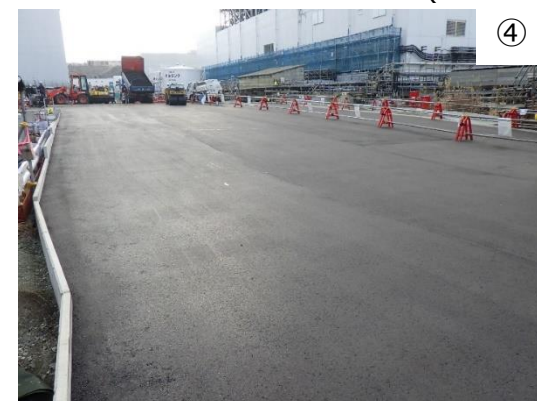
■ 4号機原子炉建屋山側 (2023.1.31)

3号機側から 4号機側を臨む。  
(2023.1月末完了)

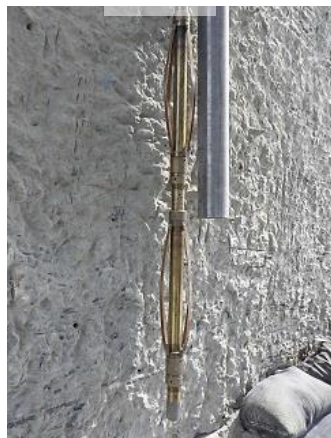
傾斜計

【計測器の例】

- 建屋間ギャップ端部はコンクリートと建屋間ギャップの発泡ポリエチレンという硬さの異なる異種材料間に、所定の精度を確保しつつ止水部の確実な設置を行う上で、削孔・打設で下記管理を行っている。
- 削孔管理
  - ①建屋間ギャップ直交方向：建屋間ギャップに追従している事（許容値：約20mm）（カメラで確認）
  - ②建屋間ギャップ平行方向：建屋間ギャップの貫通構造物に接触しない事（傾斜計で確認）
  - （設置箇所ごとに許容値は異なるが、概ね削孔長30～40mで0.5～1m程度（1-2%程度）
- 打設管理：打設量と打設高さ増分が想定程度（数mごとに確認。孔体積で約10L/m）  
（振動デバイスの設置や検尺ロッド（グラスファイバー製）先端のモルタル浸漬深さで確認を試行）

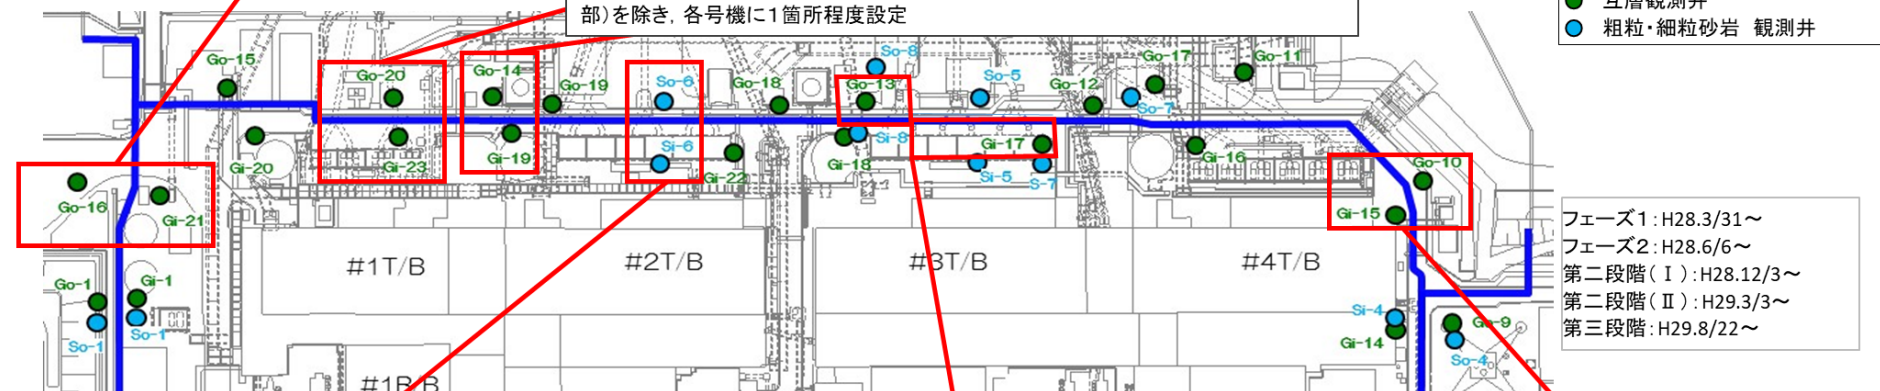
# 【参考】 地下水位・水頭状況（互層、細粒・粗粒砂岩層水頭 海側）

※Gi-15は、2022/2/20より計器故障

海側互層、細粒・粗粒砂岩のグルーピングは、非凍結箇所（各号機海水配管トレンチ下部）を除き、各号機に1箇所程度設定

- 互層観測井
- 粗粒・細粒砂岩 観測井

フェーズ1: H28.3/31 ~  
フェーズ2: H28.6/6 ~  
第二段階(Ⅰ): H28.12/3 ~  
第二段階(Ⅱ): H29.3/3 ~  
第三段階: H29.8/22 ~

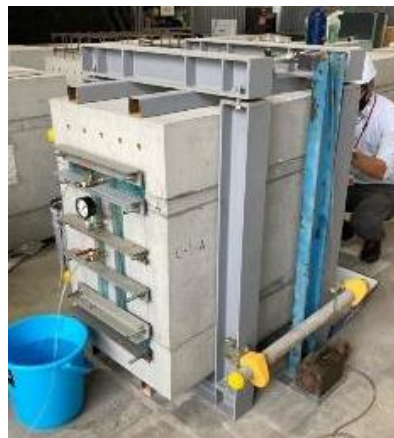
写真1 加圧試験状況

①材料透水試験：止水性の確認

止水幅：10cm以上  
材料：モルタル  
ブタジエン（変形追従）  
止水性：1/100以上

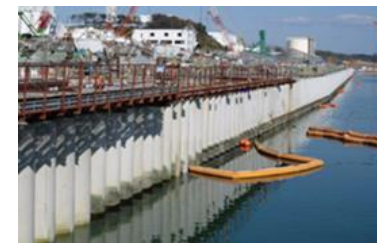
【設置目的】敷地から港湾内に流れている地下水を1～4号機の2.5m盤の前面でせき止めることにより、放射性物質を含む地下水が港湾内に流出することを抑制する。

- 閉合作業開始日：2012年4月25日
- 閉合作業終了日：2015年10月26日（閉合作業終了）
- 鋼管矢板本数：594本
- 延長：約780m

- 【構造】
- 自立式鋼管矢板：長さ約21～26m（地中部約14～17m）
  - 継手：漏水防止ゴム付P-T型（透水係数 $10^{-6}$ cm/s以下，変形追従性能保有）  
 ＜継手が健全であれば遮水性能が維持される＞
- 【耐久性能】
- 鋼管矢板：設計耐用年数を30年とし，部位毎に腐食環境に応じた防食を実施  
 海側気中部（飛沫帯）：防錆塗装， 海側水中部：電気防食， 陸側：防食なし  
 設計計算（応力・ひずみ）は30年後の腐食状態を考慮して実施
  - 漏水防止ゴム：紫外線作用のない環境では，常温で100年以上の耐久性が期待できる

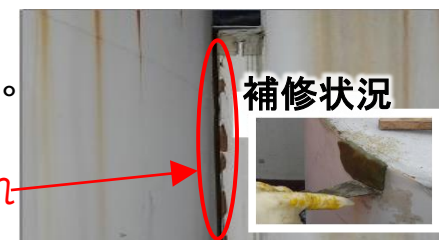
重防食の剥がれ

- 防食の剥がれなど僅かな変状は確認されているが、都度補修を実施している。
- 鋼矢板の継ぎ手部の変形や漏水については確認されていない。

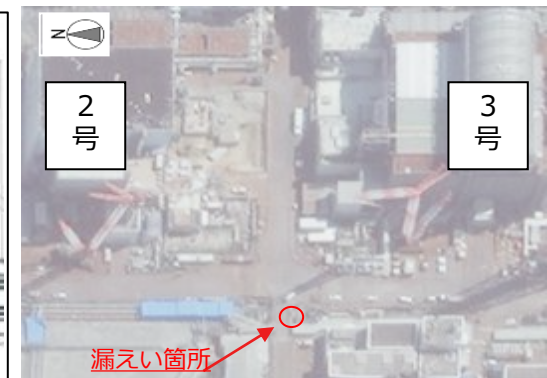
カップリングジョイント

- 2022年2月15日ブライン供給配管へ新設した電動弁の試運転時に2,3号機山側のブライン供給配管（送り側6BLKH1-2）のカップリングジョイント部から漏えいを確認した。（漏えい量は約47m3）
- 漏えいの影響による凍結管温度の上昇や建屋への地下水流入量に変化なし。
- 2022年4月にカップリングジョイントの交換、新ブライン補給を行い復旧済み。

- 漏えいに係る想定要因の調査を行い、凍上による影響が主要因と推定。
