試験凍結に関する報告

陸側遮水壁の進捗状況報告

2015年10月14日
東京電力株式会社

3. 試験凍結に関する報告

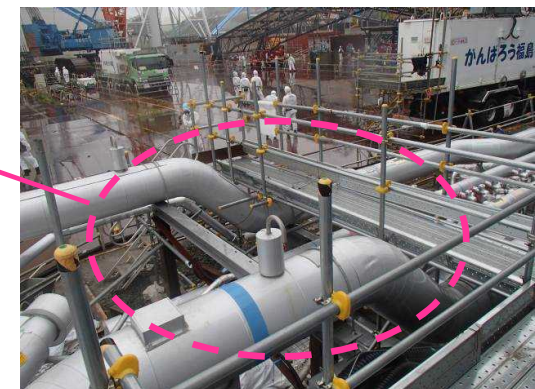
- ブライン移送配管の縦断・平面形状が大きく変化する前後（No.3, No.6）において、ブライン送り温度を比較したところ、温度変化が殆どないことから、ブライン移送配管の設置形状による凍結性能への影響は認められない。

写真：No.6付近縦断形状屈曲部

No.3～6付近のブライン移送配管の設置状況
