## モニタリングポスト周辺環境改善対策について

### 1. 概要

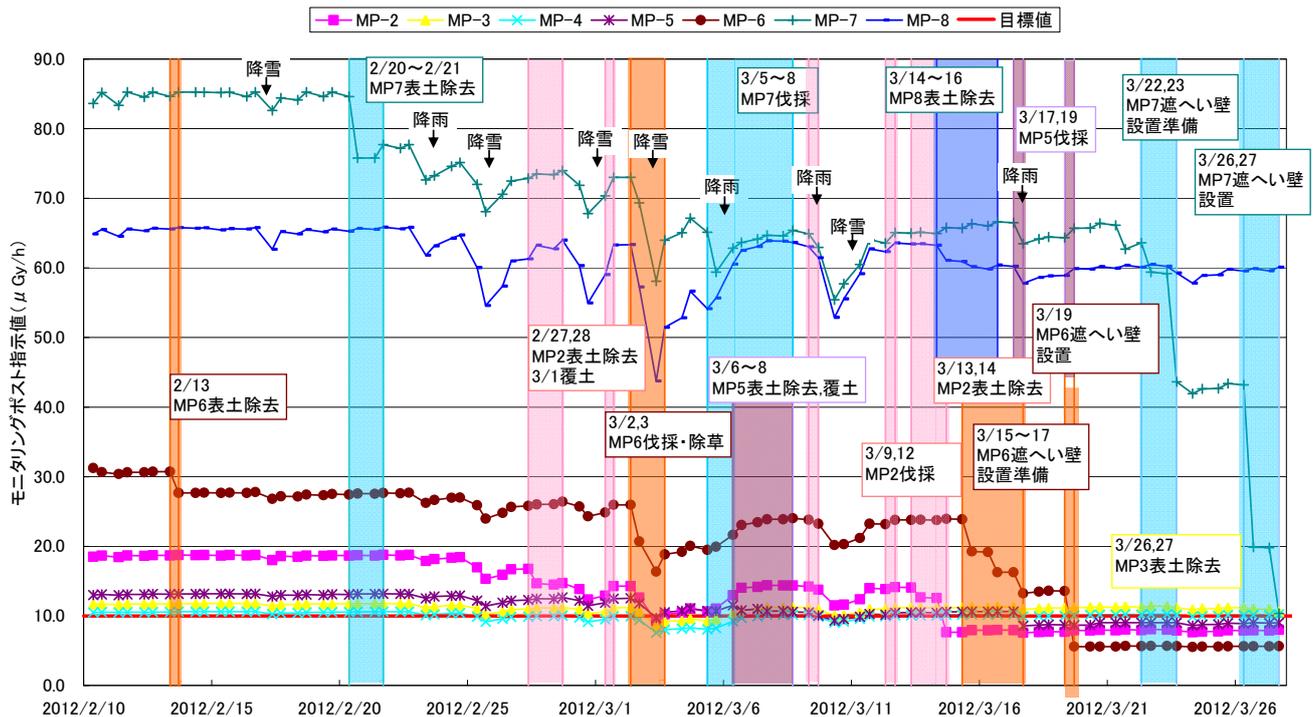
### 3. モニタリングポストの指示値(中間報告)

- ・MP2, 5, 6については、目標値(10 $\mu$ Gy/h)を達成。
- ・MP3, 4, 7, 8については、継続して環境改善を実施中。
