# 汚染水量低減対応策について

## サブドレンの復旧について

平成25年5月16日  
東京電力株式会社

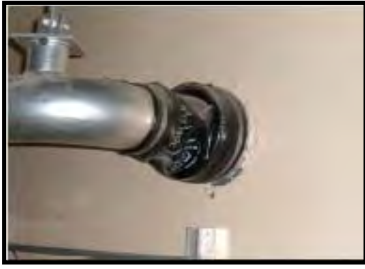
配管スリーブ貫通部

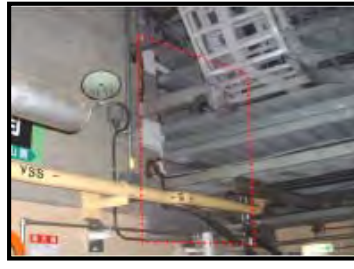
ケーブルトレイ貫通部 (トレンチ)

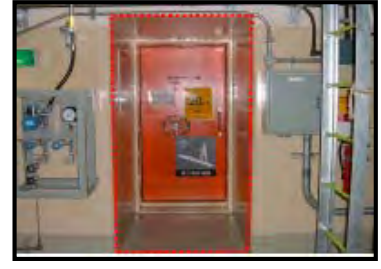
扉開口部 (建屋間ギャップ)

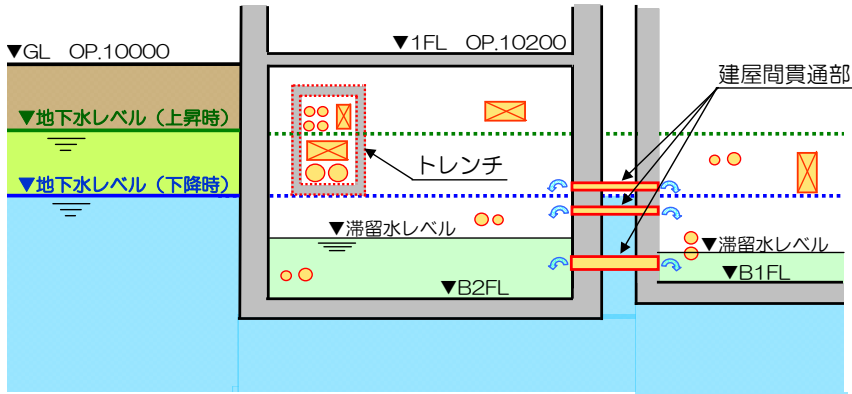
建屋貫通口イメージ

地下水に水没している貫通部は地下水の流入経路となっている可能性が高い

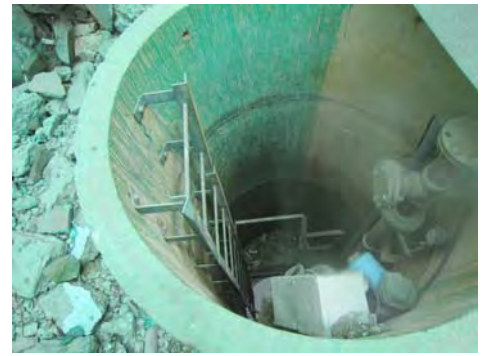
サブドレンピット内部（事故後）

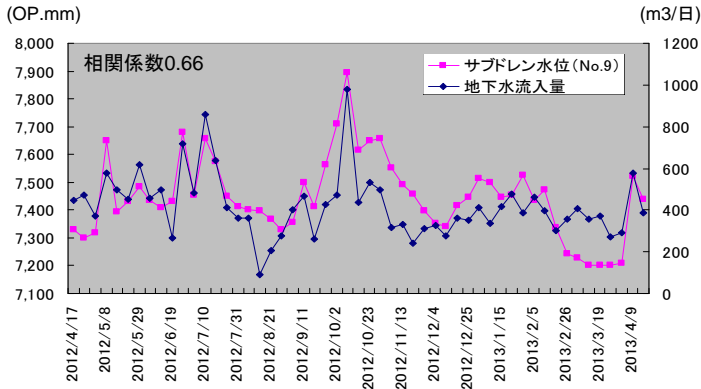
サブドレン水位 (No.9) - 地下水流入量 関係

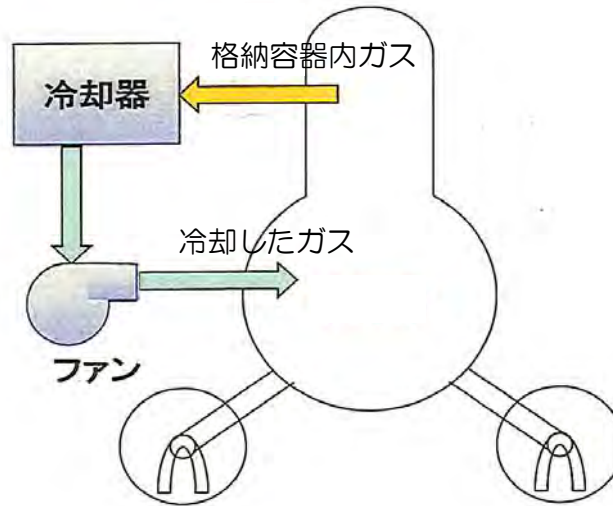
現在、1～3号機の原子炉内あるいは格納容器内に存在する燃料デブリについては、注水による水冷方式にて熱除去しているが、将来的に崩壊熱が小さくなった際には、注水ではなく空気による冷却を行うことで、汚染水の発生を抑制する。  
汚染水の追加発生がなくなることで、現在流入のある建屋（タービン建屋等）の汚染低減が見込める。

空冷概念図

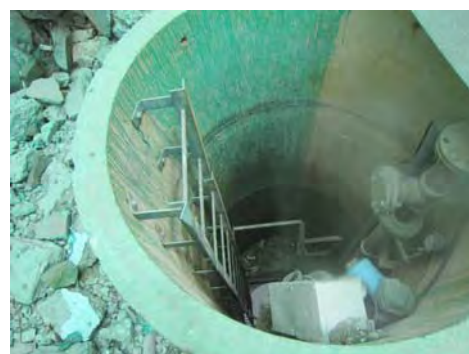
サブドレンピット内部（事故後）

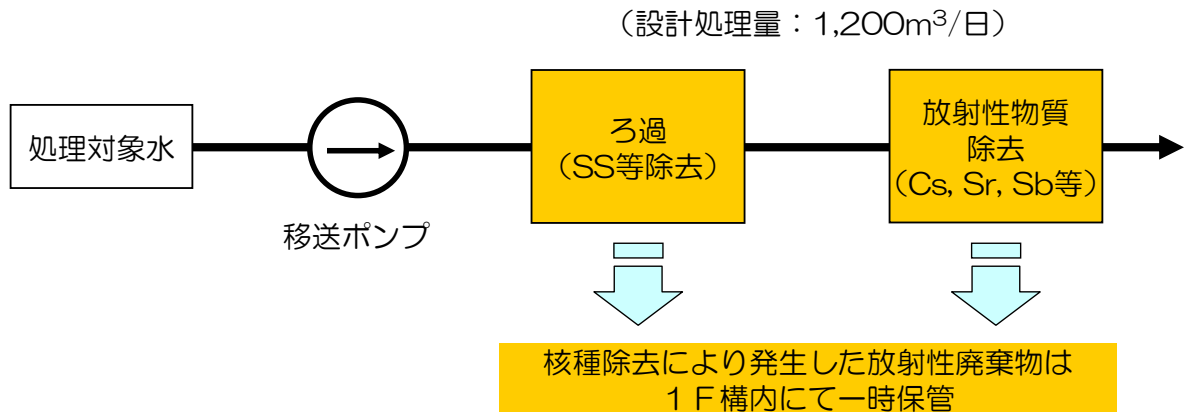
#### サブドレン浄化設備構成

- サブドレン浄化設備として、1～4号機サブドレンピット水の核種分析結果を踏まえ、以下の設備構成を検討中
- 平成25年第2四半期より、当該設備設計に関わるラボスケールの浄化試験を予定

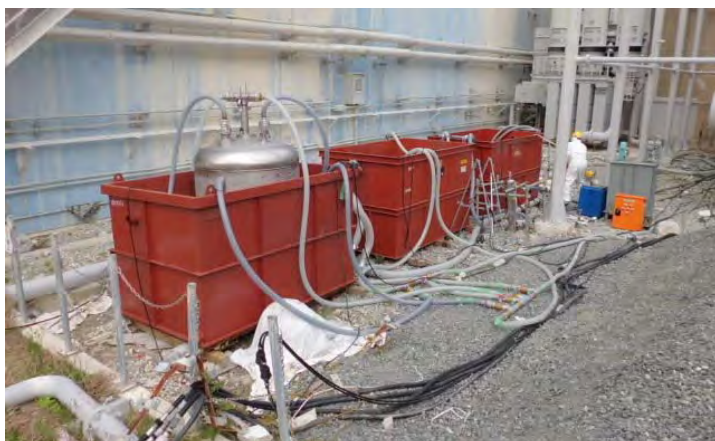
サブドレンピット浄化試験で用いた設備の例

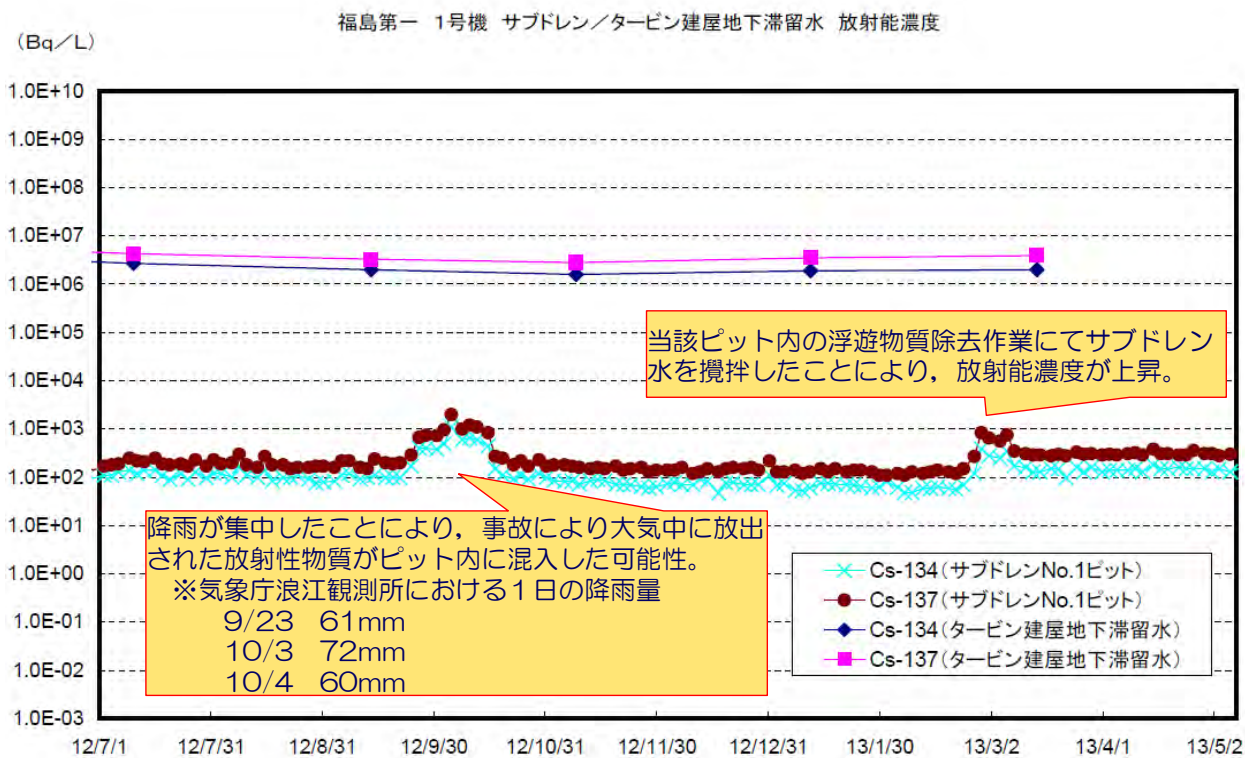
## 【参考3】サブドレン水の定例モニタリング結果（1号No.1ピット）

- ピット内の浮遊物質除去作業による一時的な放射能濃度の上昇は認められるものの、全体として有意な変化は認められず、Cs-137の濃度は $10^2 \sim 10^3 \text{Bq/L}$ 程度。

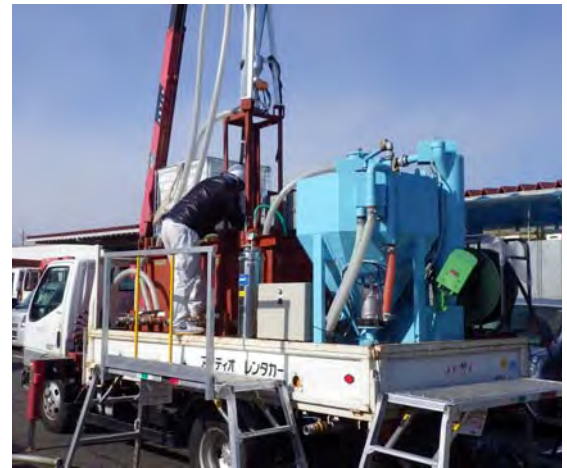
- 既存サブドレンピット内に混入している砂や浮遊物質等は、サブドレンの浄化方法に関係なく障害となることから、平成24年12月から平成25年3月にかけて、他の復旧工事との工程調整が不要なピット内の浮遊物質除去作業を順次実施。
- 各ピット内溜まり水の浮遊物質濃度は、以下のとおり減少。  
 作業開始前：数百mg/L程度  
 作業完了後：11～58mg/L

構外における浮遊物質除去プラントの組立状況

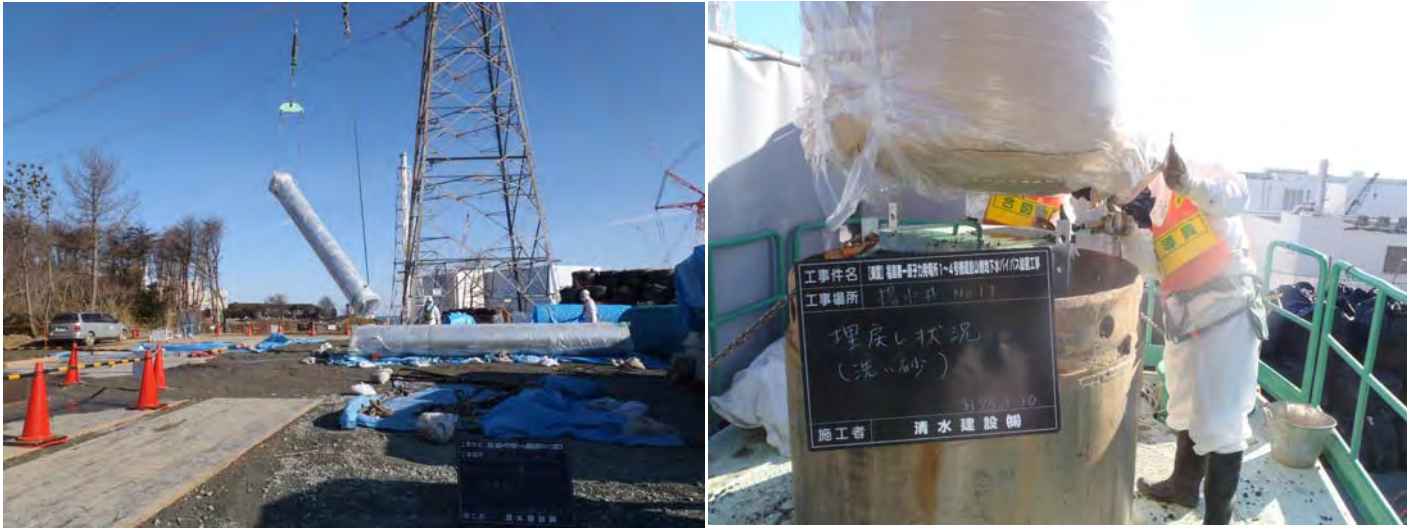
資機材の汚染防止対策

- 作業内容ごとに汚染物混入防止の対策、管理基準・体制を作成して、チェックリストで実施状況の確認を実施。
