## 参考資料集

- 【参考1】サブドレン
- 【参考2】地下水バイパスの浸透流解析結果
- 【参考3】地下水バイパスの水質確認状況
- 【参考4】トーラス室グラウト充填
- 【参考5】2～4号機海水配管トレンチ
- 【参考6】タービン建屋地下部の汚染水の高吸水ポリマーによる吸水・保持
- 【参考7】建屋地下部コンクリート充填の検討
- 【参考8】格納容器内燃料デブリの空冷方式
- 【参考9】汚染水貯留タンクの保全
- 【参考10】地下貯水槽からの漏えい量の推定
- 【参考11】護岸付近の地下水の水質
- 【参考12】タービン建屋内ポンプ設置位置
- 【参考13】各建屋の水質データ
- 【参考14】各建屋の水位データ及び水位計設置箇所
- 【参考15】水処理設備の概要
- 【参考16】各号機のプラントデータ
- 【参考17】サーベイマップ
- 【参考18】福島第一原子力発電所構内配置図
- 【参考19】汚染水量低減対応策の課題・成立性

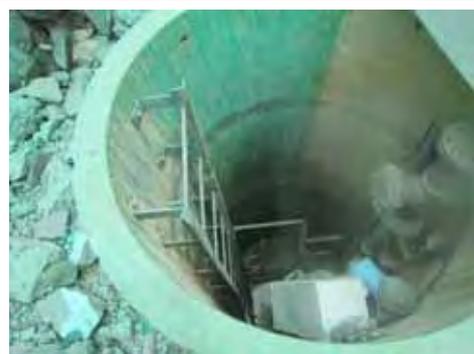
サブドレンピット内部（事故後）

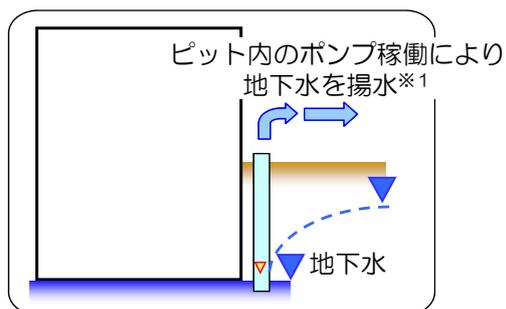
事故前

〔イメージ図〕

※1：事故前の1～4号機サブドレンにおける揚水量は約850m<sup>3</sup>/日。

- サブドレン設備は、建屋に働く浮力防止を目的として、ピット内のポンプにより地下水を汲み上げ、地下水位のバランスを取るために設置されたものである。
- 1～4号機のサブドレンは、津波によりポンプ等が損傷したため、地下水が建屋内に流入し、汚染水の増加要因となっている。
- また、既設サブドレンピット57箇所のうち、27箇所についてはピット内へのがれき混入、建屋カバー基礎との干渉等により復旧が困難な状況。
- 地下水バイパスの稼働のみでは、建屋周囲の地下水位を十分にコントロールすることはできないため、サブドレン設備を復旧し、建屋周囲の地下水位をコントロールしながら低下させる必要がある。

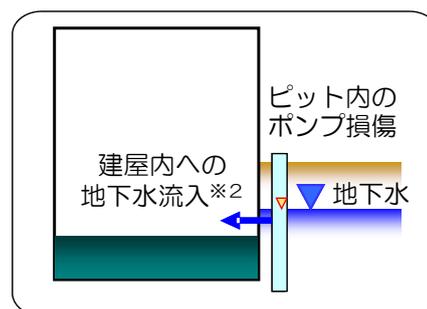
事故後

※2：建屋内への地下水流入量は全体で約400m<sup>3</sup>/日。

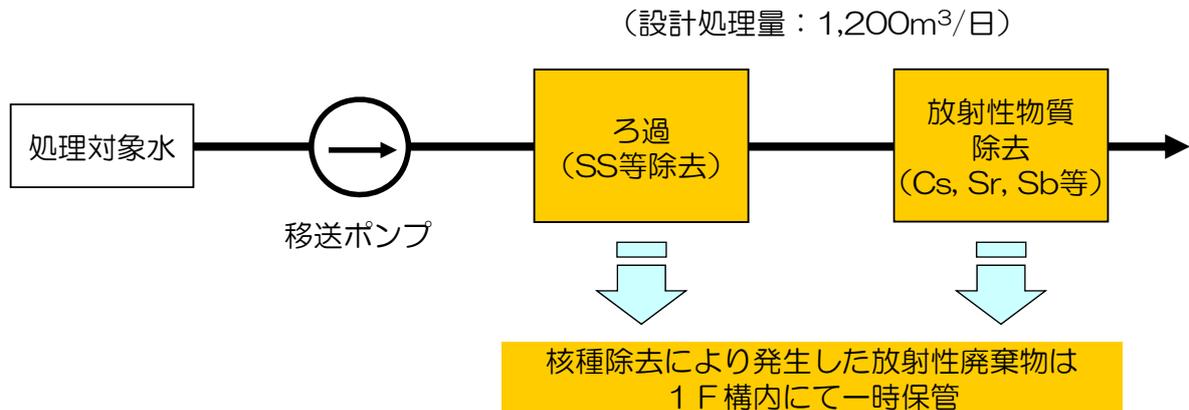
#### サブドレン浄化設備構成

- サブドレン浄化設備として、1～4号機サブドレンピット水の核種分析結果を踏まえ、以下の設備構成を検討中
- 平成25年第2四半期より、当該設備設計に関わるラボスケールの浄化試験を予定

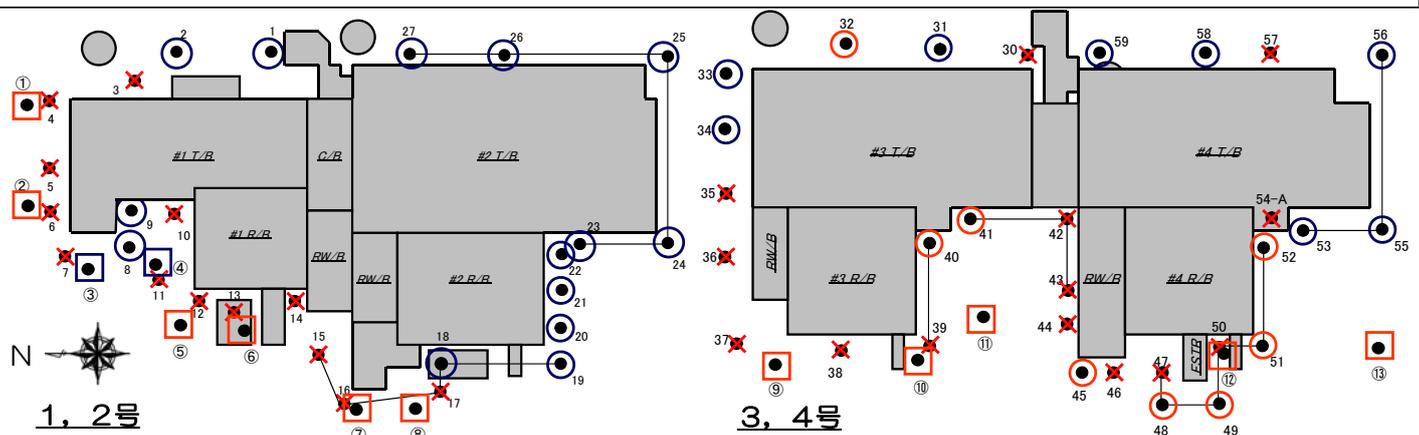
- 既設ピットのうち施工可能な箇所（青丸：22箇所）を対象に、ピット内の浮遊物質除去を実施。
- 新設ピット予定箇所において施工性確認のための試験掘削を実施（青四角：2箇所）。

- ① 既設ピットのうち上記以外の施工可能な箇所（橙丸：8箇所）を対象に、ピット内の浮遊物質除去を実施。
- ② 新設ピットを設置（橙四角：11箇所）。
- ③ 復旧予定の全てのピット（既設及び新設）について、ポンプを設置。

- ：復旧予定の既設ピット（浮遊物質除去実施済）
- ：試験掘削
- ：復旧予定の既設ピット（浮遊物質除去実施予定）
- ：新設ピット（掘削予定）
- ×：復旧不可の既設ピット

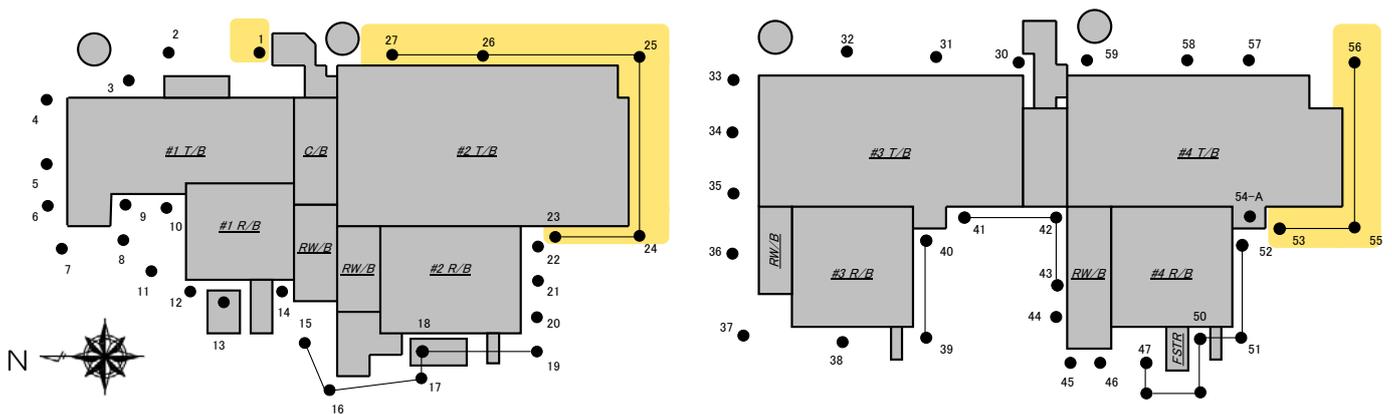
### 【参考1】サブドレンピット配置図

■ : 浄化試験の対象としたサブドレン

- 1～4号サブドレンは、降雨等を通じて、事故により大気中に放出された放射性物質が混入している状況であることから、平成24年1月から6月にかけて1/2/4号機サブドレンピットの浄化試験を実施した【対象ピット：参考1】。  
なお、3号機サブドレンピットについては、高線量のため実施していない。
- サブドレンピットの浄化にあたっては、建屋滞留水漏洩防止の観点から、ピット内の水位が滞留水の水位を下回らないように管理する必要があったため、十分な浄化は困難であった。  
また、現場は高線量の過酷な環境であり、十分な汚染物質混入防止対策を取ることができなかった。  
このため、浄化試験後に行った核種分析の結果、建屋滞留水に比べて非常に濃度は低いものの、セシウム等幾つかの放射性物質を検出した。【参考2】  
(セシウム137で $10^0 \sim 10^2$ Bq/L程度)

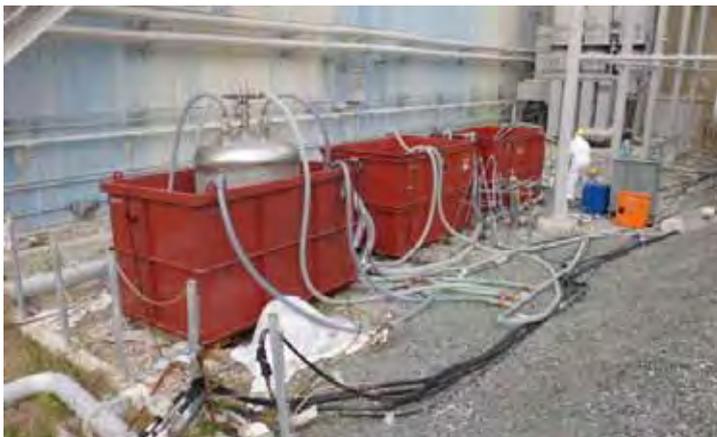
サブドレンピット浄化試験で用いた設備の例

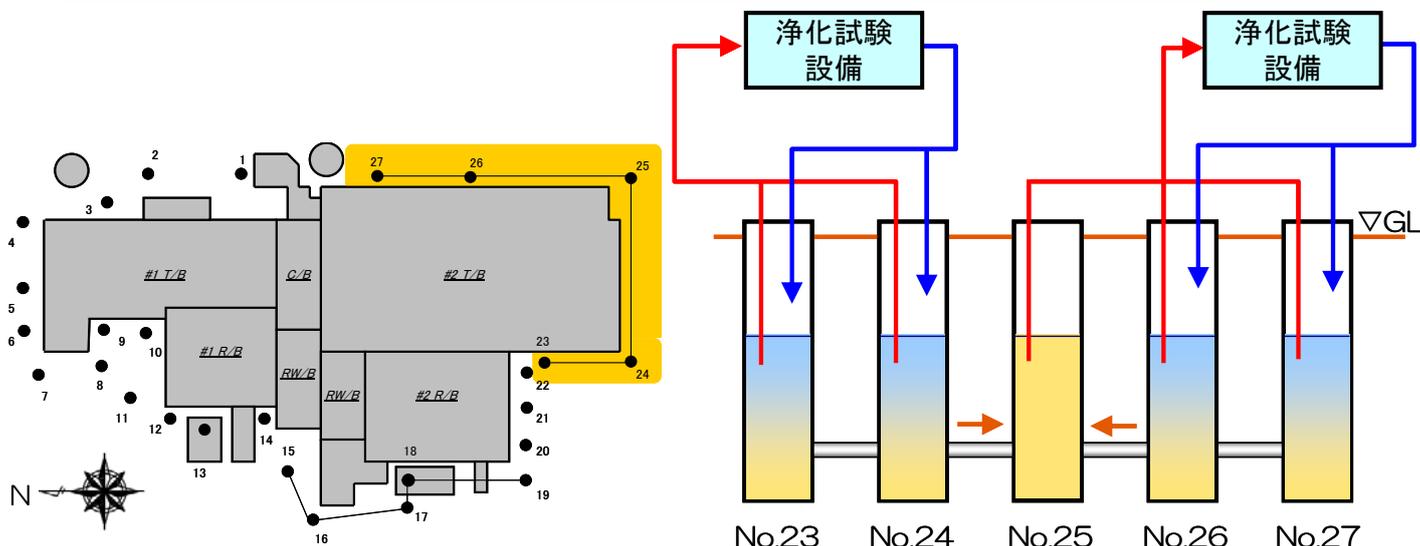
- No.23～27ピットは地中の横引き管で連結されており，浄化試験ではNo.23～24及びNo.25～27をまとめて浄化。
- この際，No.25ピット周辺が高線量であったため，浄化試験設備をNo.23，24ピット付近及びNo.26，27ピット付近に設置し，浄化後の水をNo.25以外のピットに返送。

No.25ピットには浄化後の水を返送しなかったため，横引き管を通じて未浄化の水がNo.25ピットに集まり，相対的に浄化が進まなかったと考えられる。

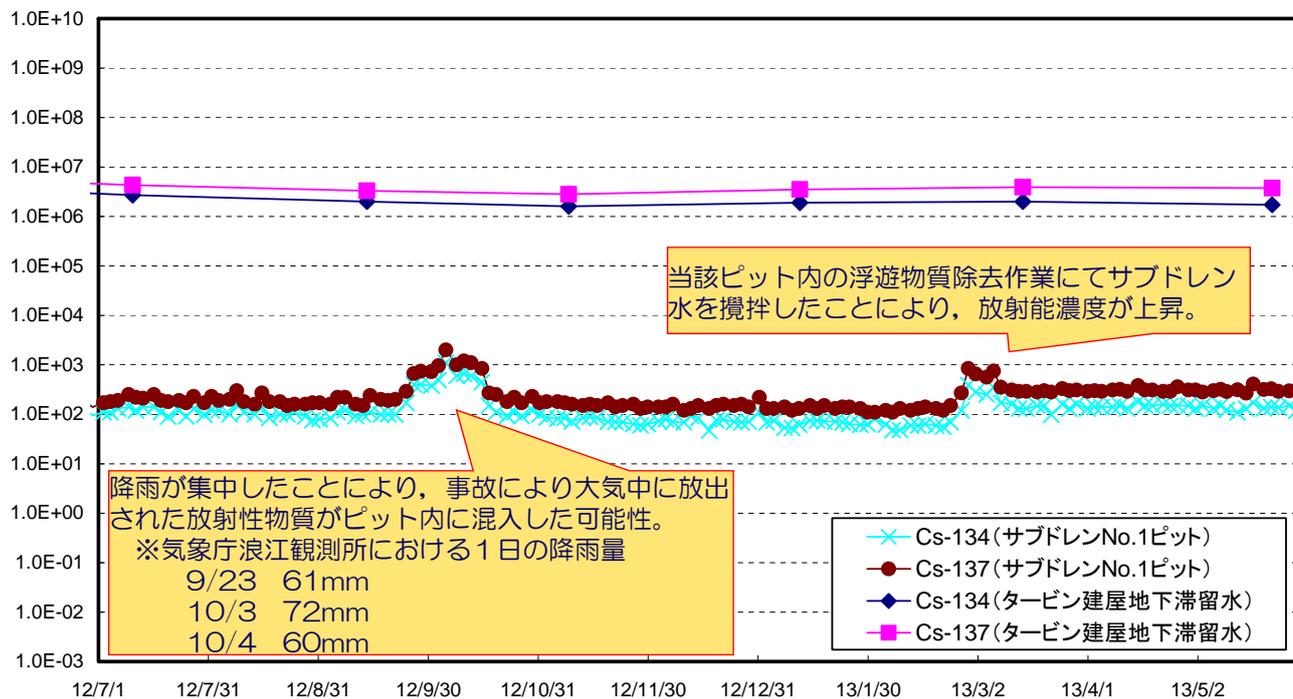
福島第一 1号機 サブドレン/タービン建屋地下滞留水 放射能濃度

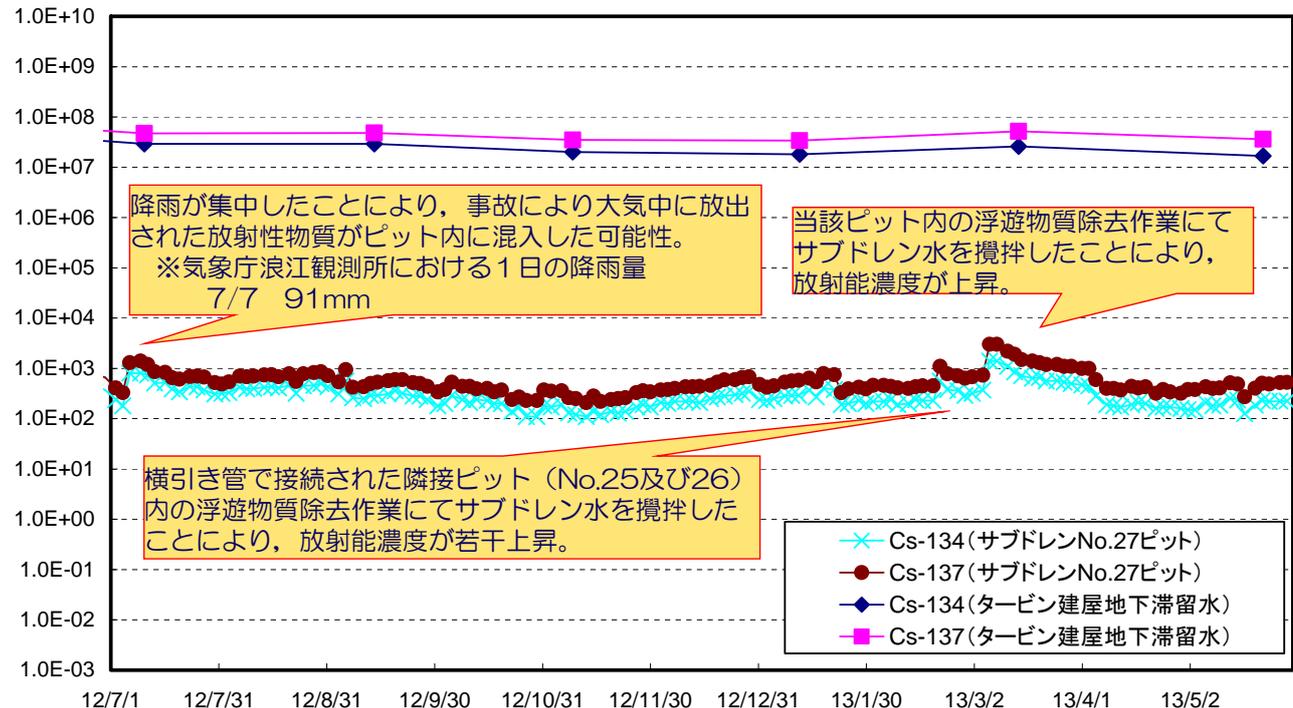
### 【参考3】サブドレン水の定例モニタリング結果（2号No.27ピット）

福島第一 2号機 サブドレン/タービン建屋地下滞留水 放射能濃度

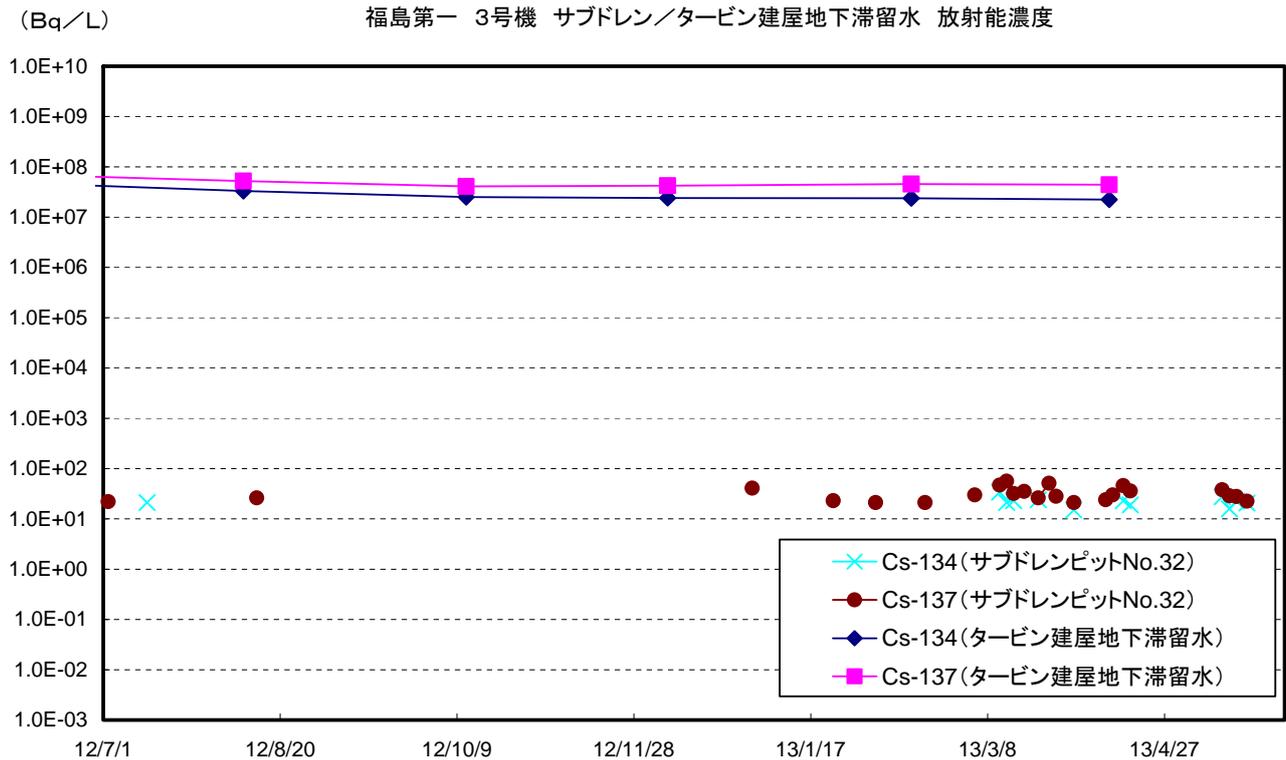
### 【参考3】サブドレン水の定例モニタリング結果（3号No.32ピット）

■Cs-137の濃度は検出限界値付近で推移しており、 $10^1 \sim 10^2 \text{Bq/L}$ 程度。

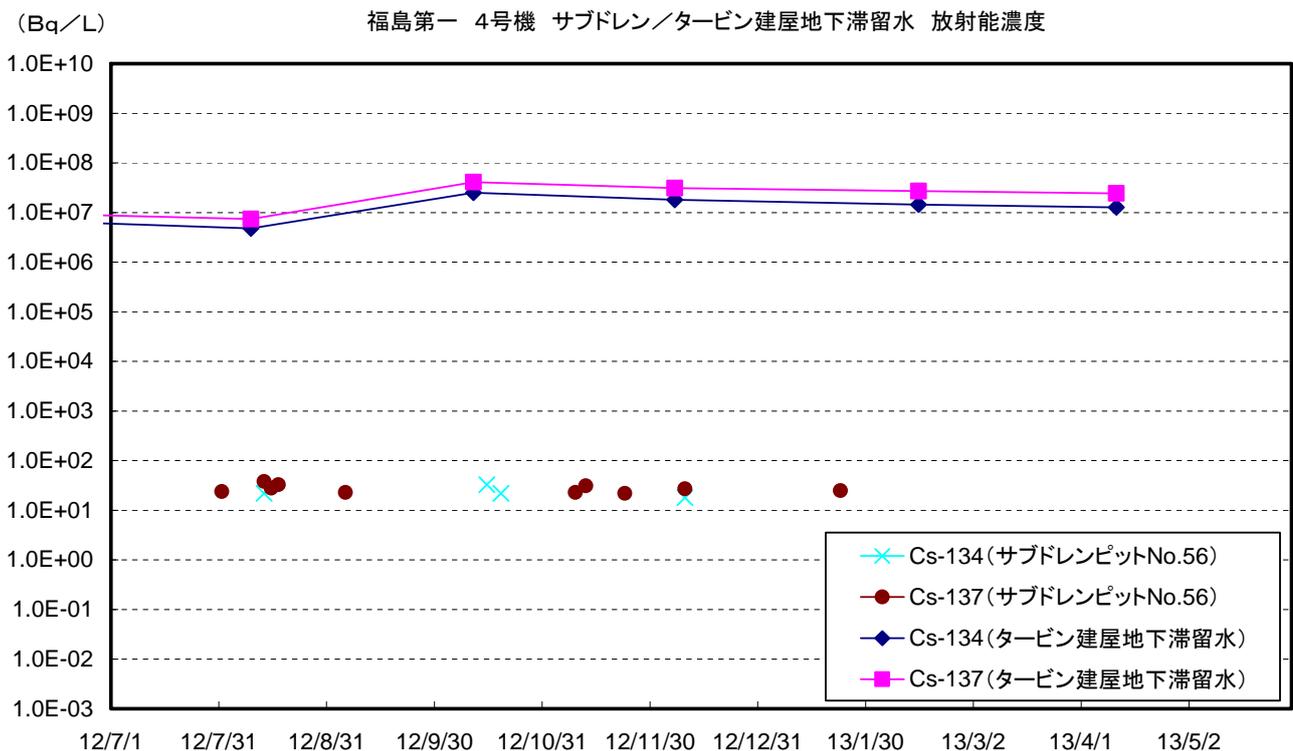
### 【参考3】サブドレン水の定例モニタリング結果（4号No.56ピット）

■Cs-137の濃度は検出限界値付近で推移しており、 $10^1 \sim 10^2 \text{Bq/L}$ 程度。

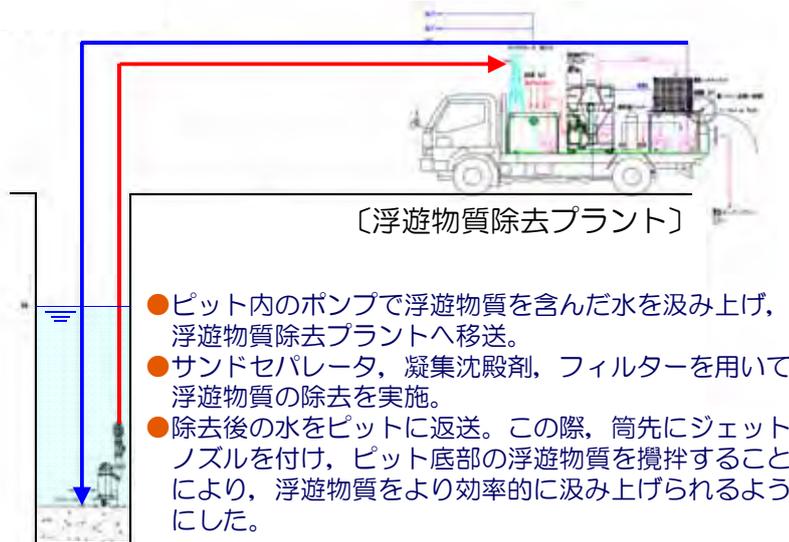
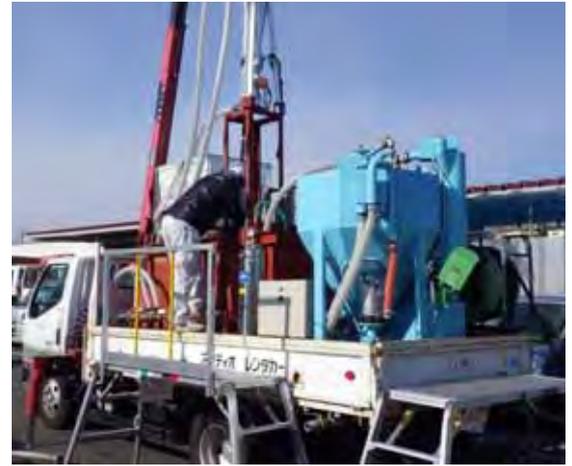
## 【参考3補足】サブドレンピット内の浮遊物質除去作業

- 既存サブドレンピット内に混入している砂や浮遊物質等は、サブドレンの浄化方法に関係なく障害となることから、平成24年12月から平成25年3月にかけて、他の復旧工事との工程調整が不要なピット内の浮遊物質除去作業を順次実施。
- 各ピット内溜まり水の浮遊物質濃度は、以下のとおり減少。  
作業開始前：数百mg/L程度  
作業完了後：11～58mg/L

構外における浮遊物質除去プラントの組立状況

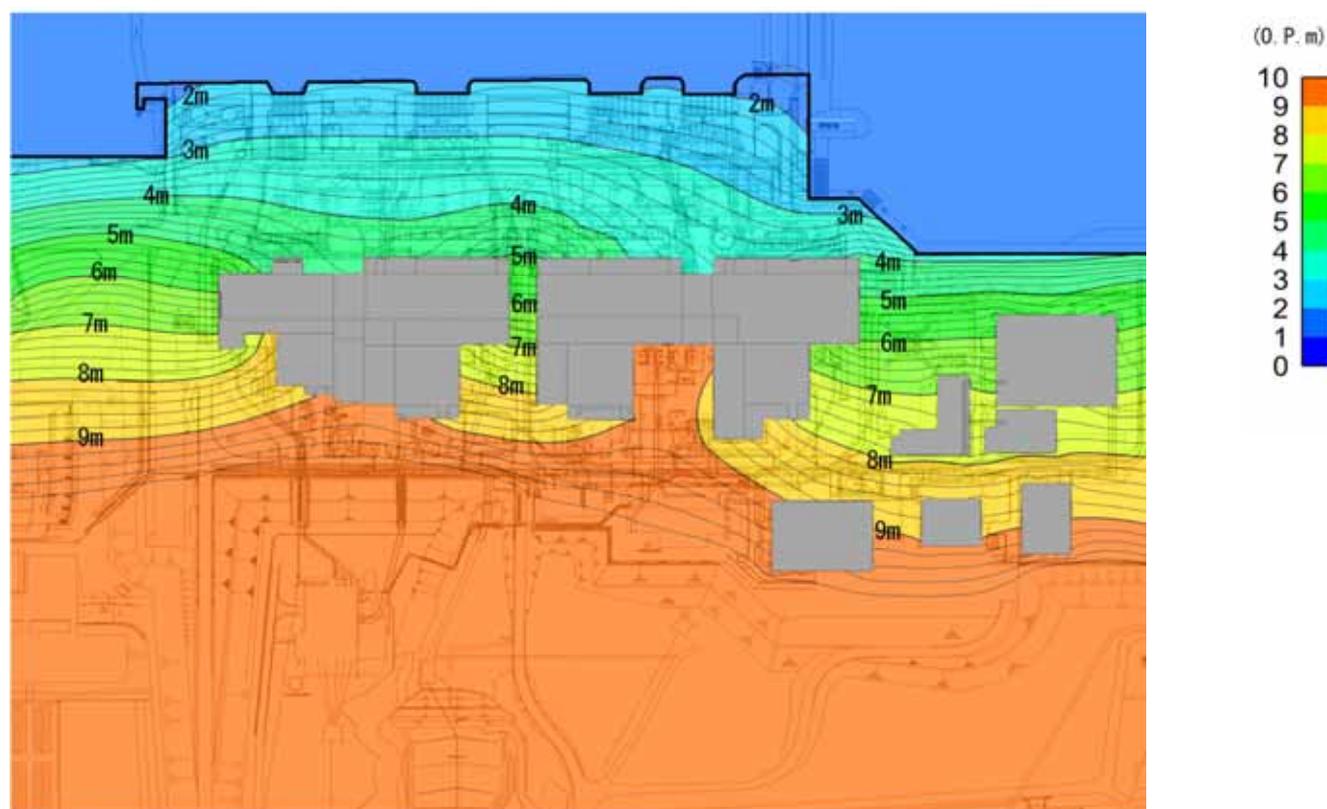
### (1) 地下水バイパスの活用 地下水バイパス効果の試算（浸透流解析結果）1 / 3

A. 現状（建屋周辺のサブドレン停止中）の地下水位

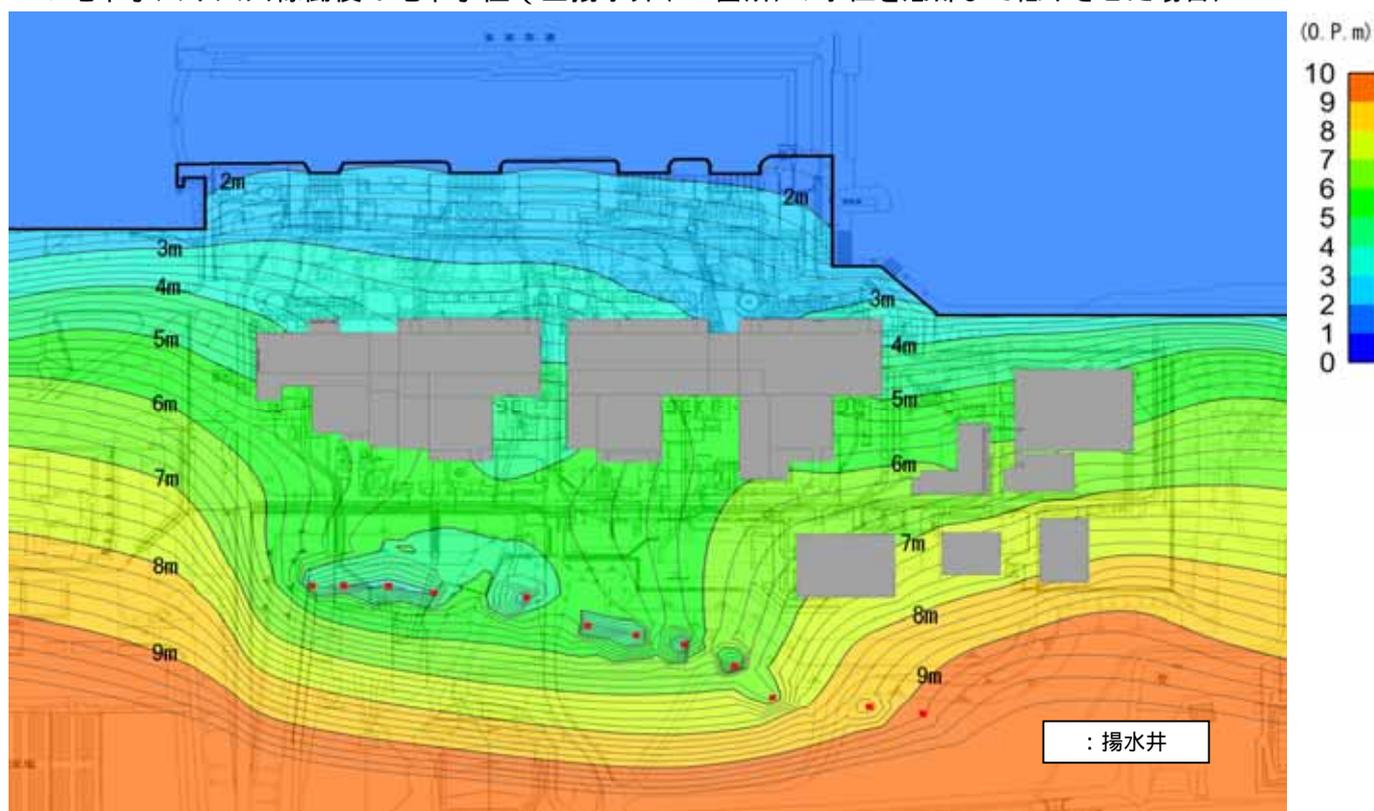
## (2) 地下水バイパスの活用 地下水バイパス効果の試算 (浸透流解析結果) 2 / 3

B. 地下水バイパス稼働後の地下水位 (全揚水井(12箇所)の水位を底部まで低下させた場合)

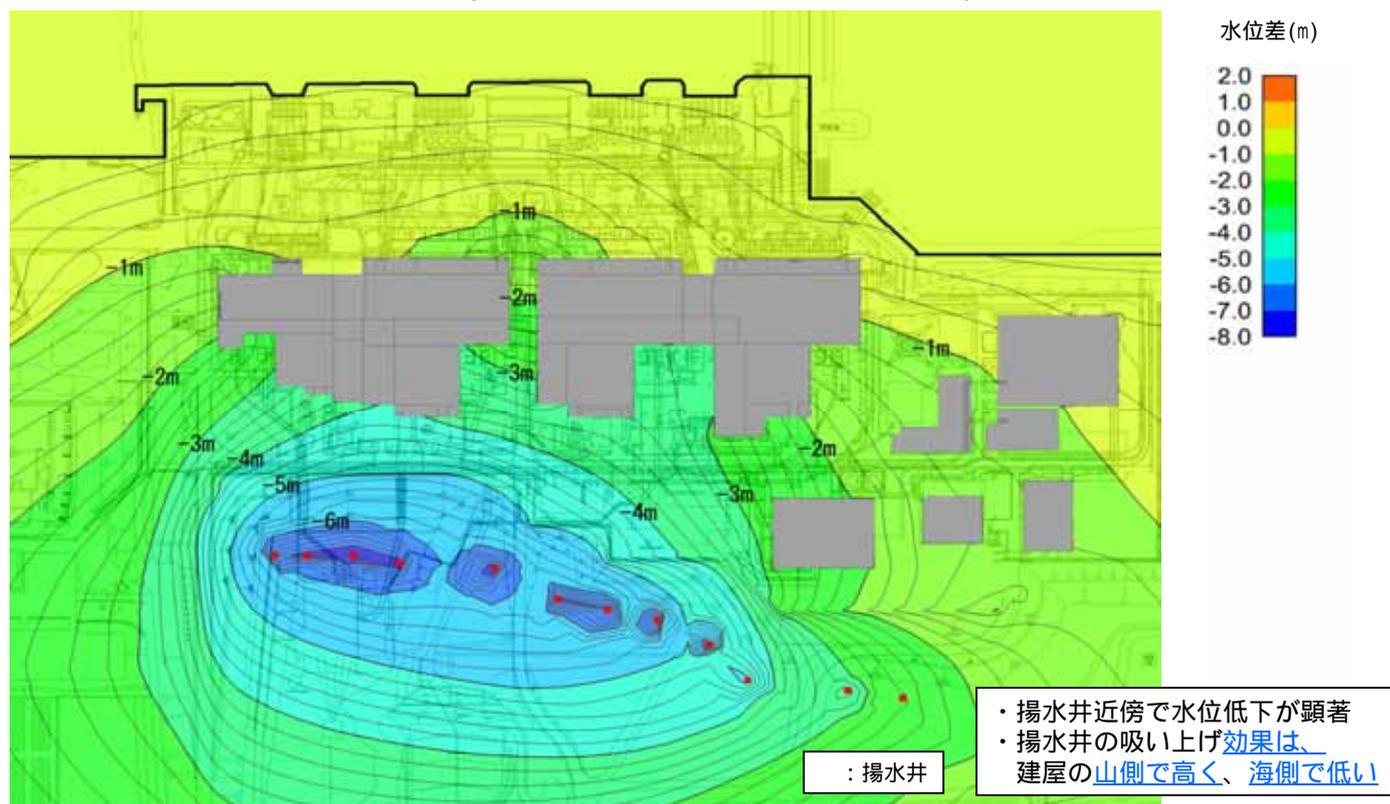
## (3) 地下水バイパスの活用 地下水バイパス効果の試算 (浸透流解析結果) 3 / 3

C. 建屋周りの地下水位の低下量 (現況と地下水バイパス稼働後の差分)

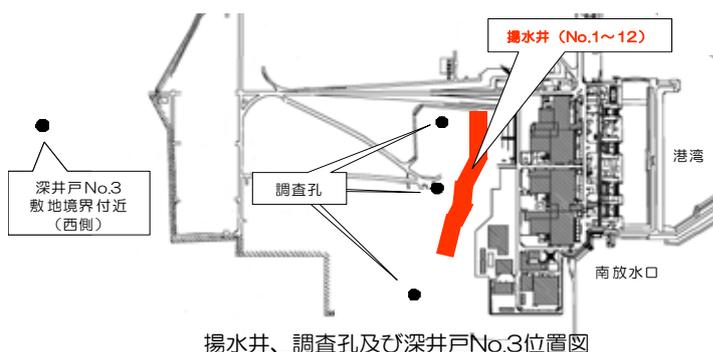
揚水井の地下水を汲み上げて一時貯留タンクへ受け入れ後、水質確認を実施。

- ✓ Gr-A-1タンクの水質確認を完了。
- ✓ 他タンクについても、地下水を移送後、順次、水質確認予定。

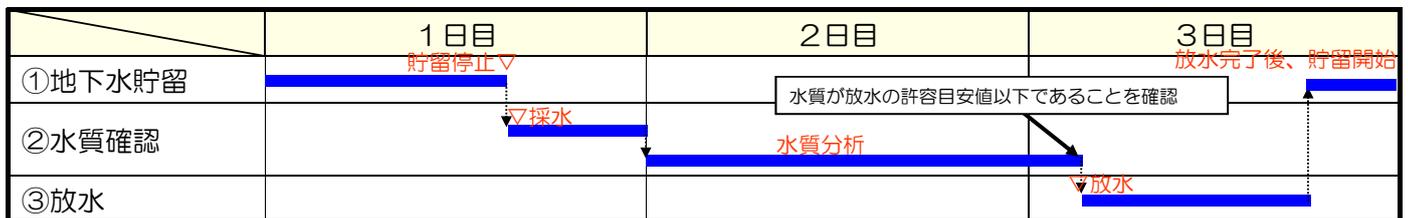
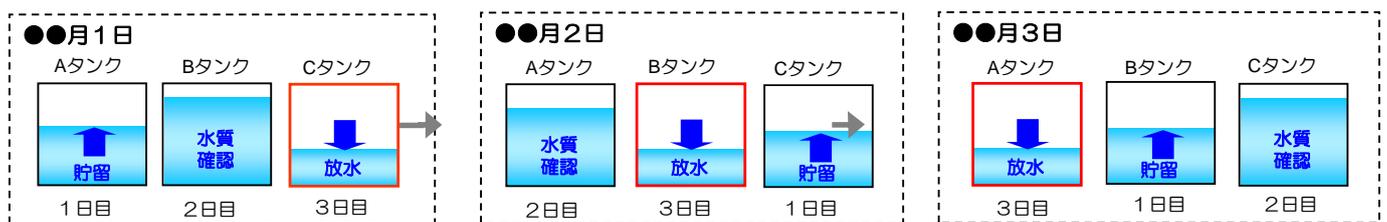
### ■ 運用サイクル

- 汲み上げた地下水は、一旦タンクに貯留し、水質が放水の許容目安値以下であることを確認した上で海に放水する。

- ・ 3セット×3日サイクル で運用する。

繰り返し運用し、水質の確認を行った上で海への放水を行う

地下水の貯留状況に応じてサイクル日数は変わる可能性あり

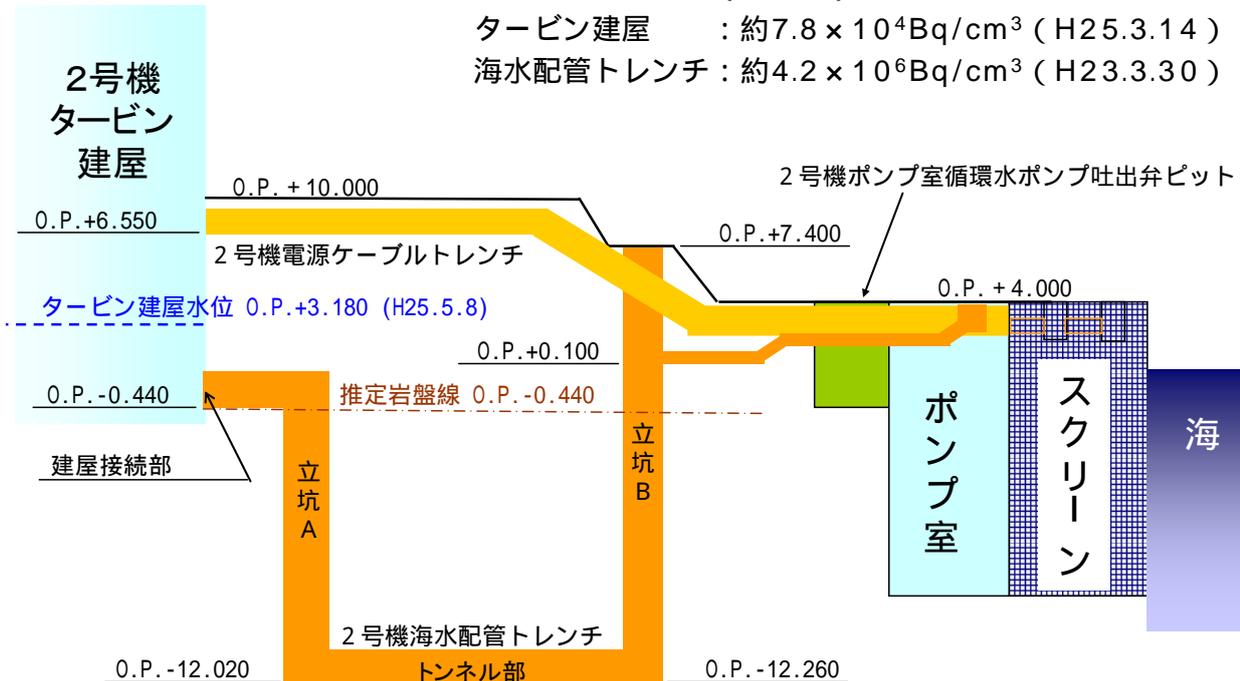
## 2号機 A-A断面

タービン建屋：約 $7.8 \times 10^4 \text{Bq/cm}^3$  (H25.3.14)

海水配管トレンチ：約 $4.2 \times 10^6 \text{Bq/cm}^3$  (H23.3.30)

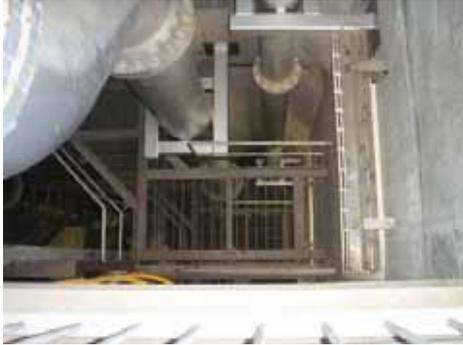
立坑内（上 下）

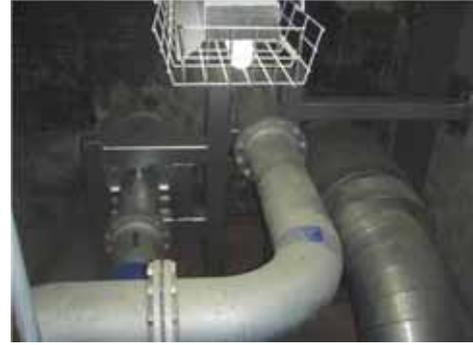
建屋接続部（奥：配管貫通部）

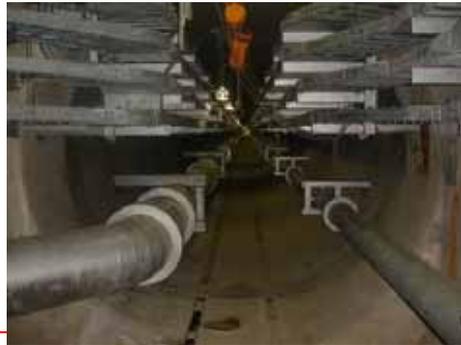
トンネル部

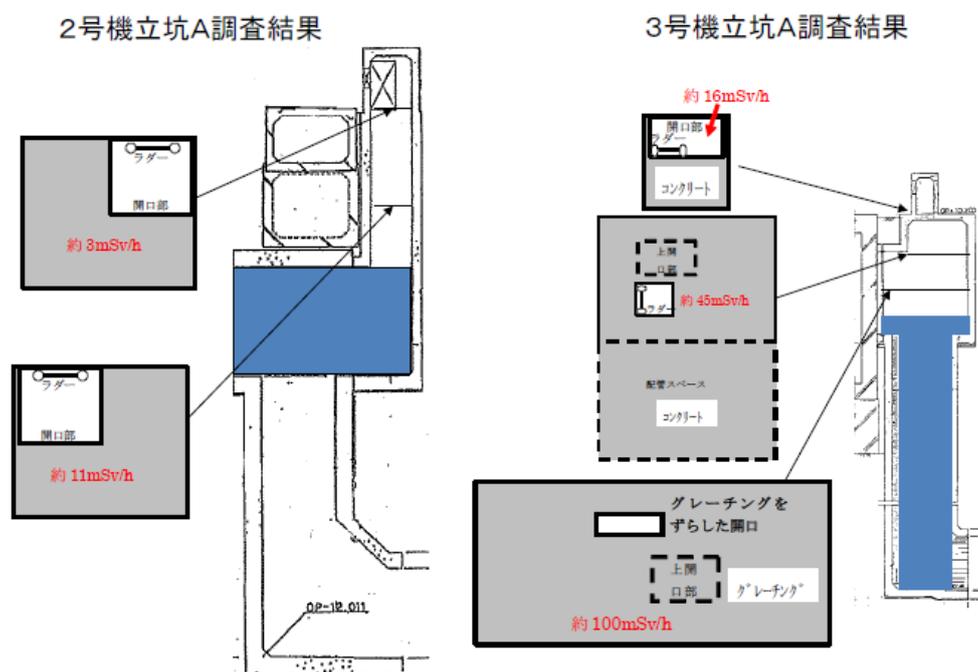
### ( 4 ) 立坑のサンプリング調査について

- 2、3号機の海水配管トレンチの汚染水のサンプリング準備のため、サンプリング可否、線量率の調査を実施。
- 2号機立坑Aはサンプリング可能箇所の線量率が約11mSv/hであり、計画を定め、5月27日の週にサンプリング予定。
- 3号機立坑Aはサンプリング可能箇所の上段部で約45mSv/hであり、可能箇所の線量率を遠隔で確認したところ約100mSv/hであった。
- 3号機は、別の立坑を5月27日の週に調査予定。
- 4号機の開口部は鉄板で閉止中。5月27日の週に鉄板を移動し、採水の可否を調査予定。

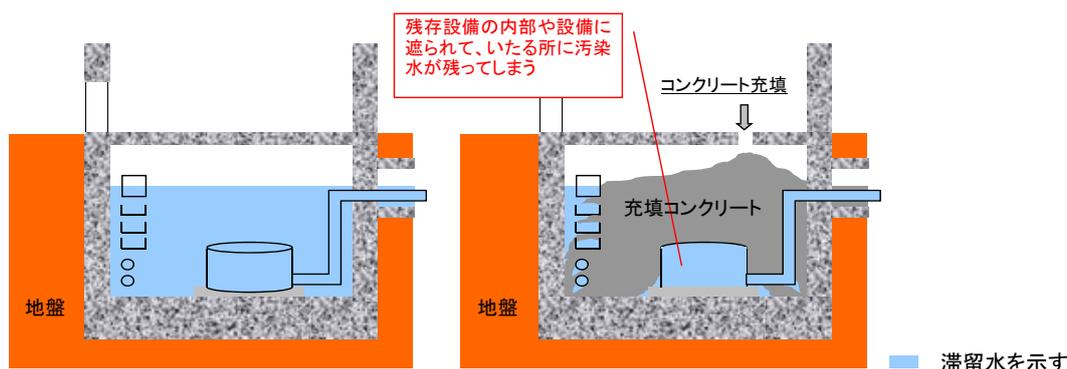
- 現在、燃料デブリの冷却は、建屋滞留水を水処理して炉に注入することで行っており、コンクリート充填にあたり、当該システムの維持を考慮することが必要であるため、至近での対応が困難。
- 本館地下階には、配管、ダクト、ケーブル、タンクなどの設備が残存しており、それらの内部や周囲をコンクリートで完全に充填することが出来ない（下図参照）。コンクリートの投入に先立ち、全ての滞留水の汲み上げが必要であり、至近の実施は困難。
- 滞留水の汲み上げ完了時に向けて、充填方法の検討を引き続き行う。

図1 現状

図2 コンクリート充填状況

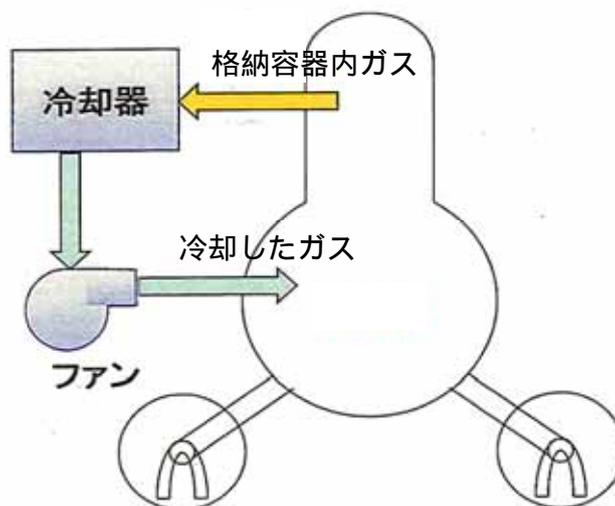
空冷概念図

現在、1～3号機の原子炉内あるいは格納容器内に存在する燃料デブリについては、注水による水冷方式にて熱除去しているが、将来的に崩壊熱が小さくなった際には、注水ではなく空気による冷却を行うことで、汚染水の発生を抑制する。  
汚染水の追加発生がなくなることで、現在流入のある建屋（タービン建屋等）の汚染低減が見込める。

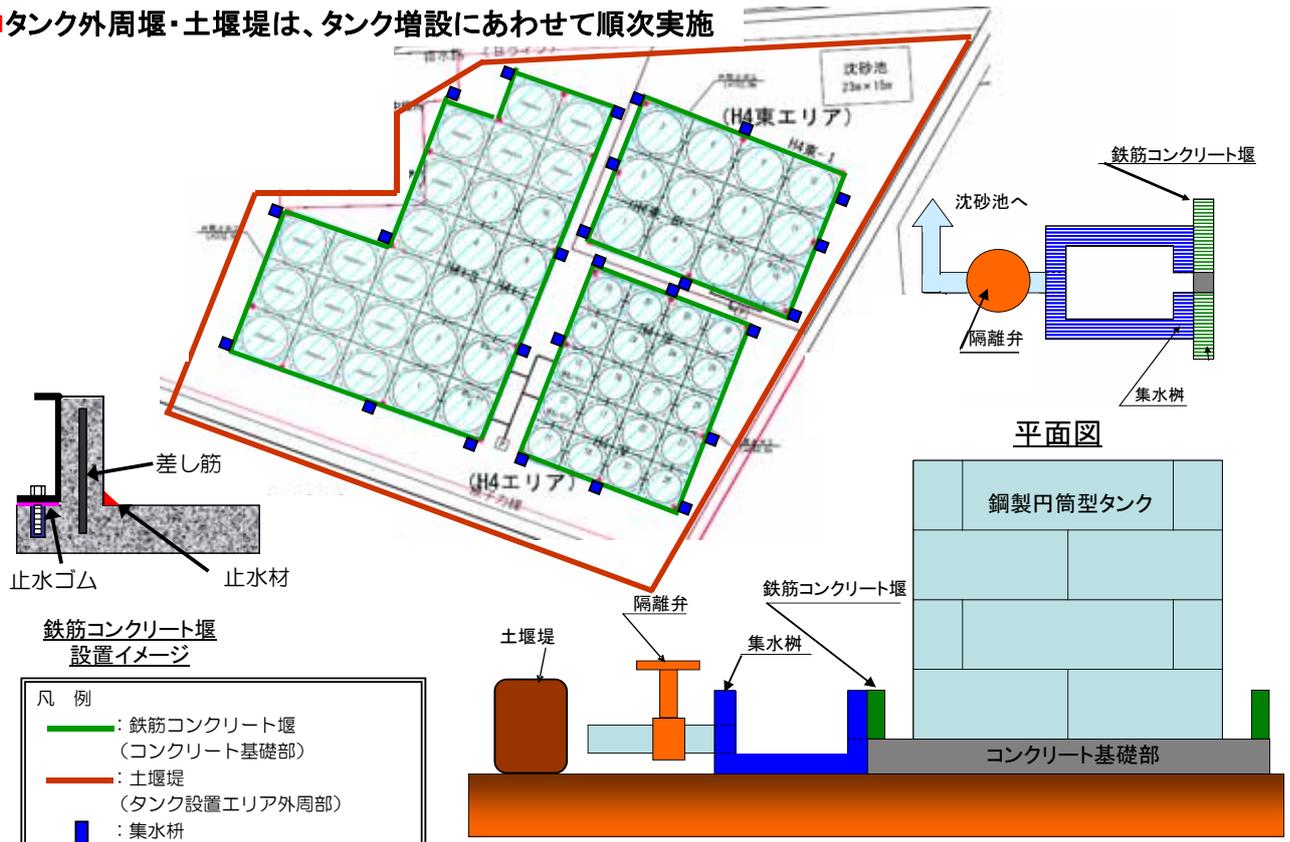
## (参考1) タンク設置エリアへの堰の設置

■タンク外周堰・土堰堤は、タンク増設にあわせて順次実施

タンクはコンクリート基礎上に設置されており、基礎外周には堰（コンクリート）が設置されており、更にタンク設置エリアの外周部には土堰堤を設置しており、漏えい拡大防止対策を実施している。

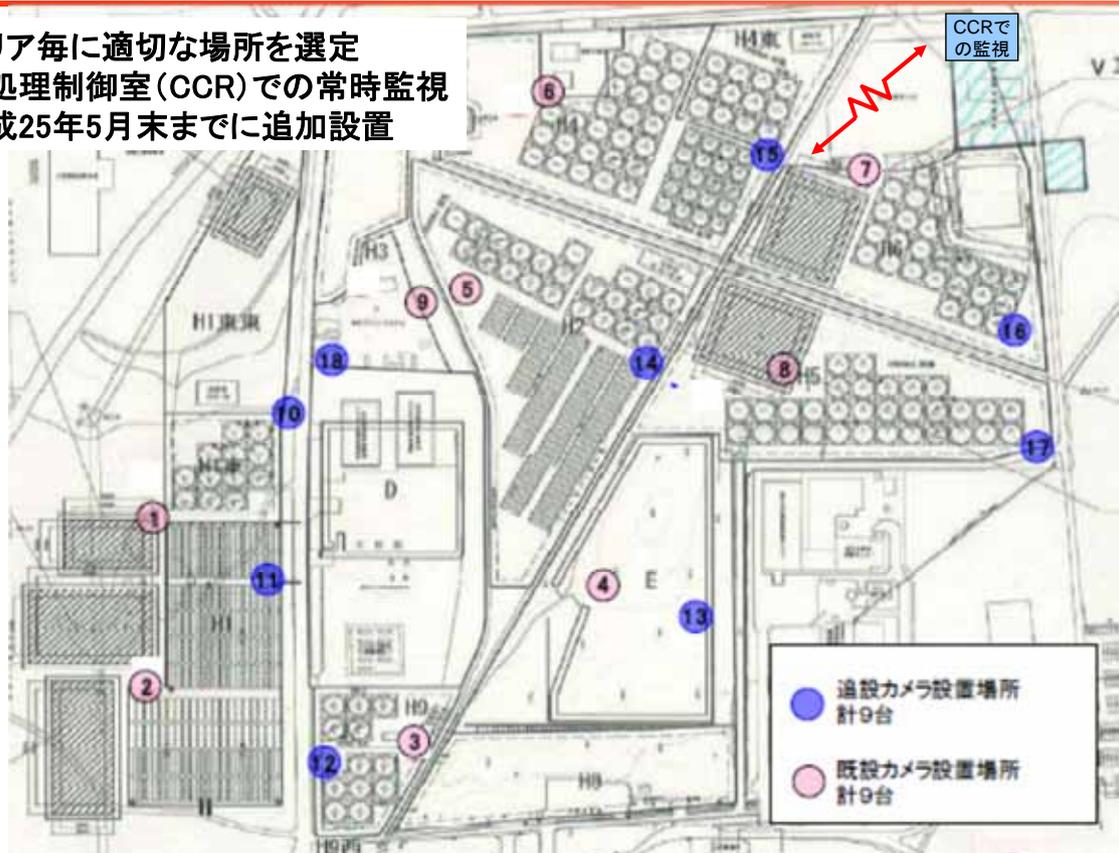
## (参考2) タンクエリアの監視カメラ

- エリア毎に適切な場所を選定
- 水処理制御室(CCR)での常時監視
- 平成25年5月末までに追加設置

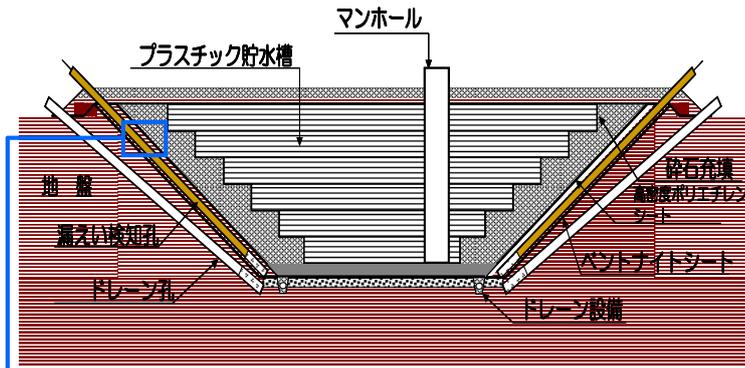
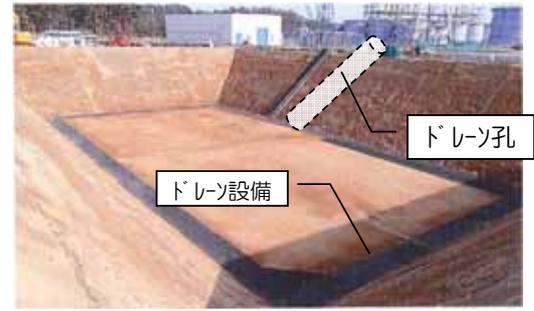
## (2) 地下貯水槽の構造図

<法面のシート構造拡大図>

- 汚染水がHDPEシートとベントナイトシート間（不織布、漏えい検知孔内の空隙）に浸出
- 漏えい検知孔水位と地下水位の圧力差から、ベントナイトシートを通じて、ベントナイトシート外部に微量の汚染水が漏えい
- 底面・法面は地盤改良を実施しているため、ベントナイトシート外部に漏えいした水は、相対的に透水性の高いドレーン設備の方向に浸出すると考えられる

- 2重のHDPEシートから漏えいした汚染水は、ベントナイトシートとHDPEシートの間（不織布）の空隙とここに設置されている漏えい検知孔の空隙に浸出
  - 漏えい検知孔の水位上昇分と空隙のボリュームから浸出量を計算
- 漏えい検知孔内水位と周辺地下水位の圧力差が生じ、ベントナイトシートから外部（主に透水性の高いドレーン孔）に汚染水が漏えい
  - 圧力差とベントナイトシートの透水系数、水に接している面積からベントナイトシート外部への漏えい量を計算

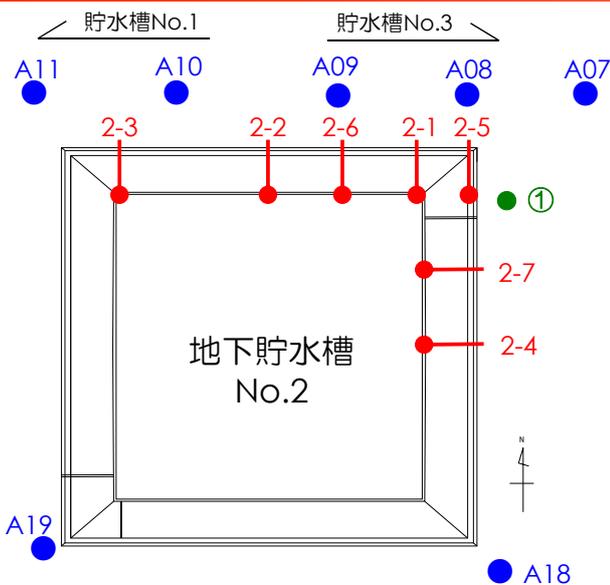
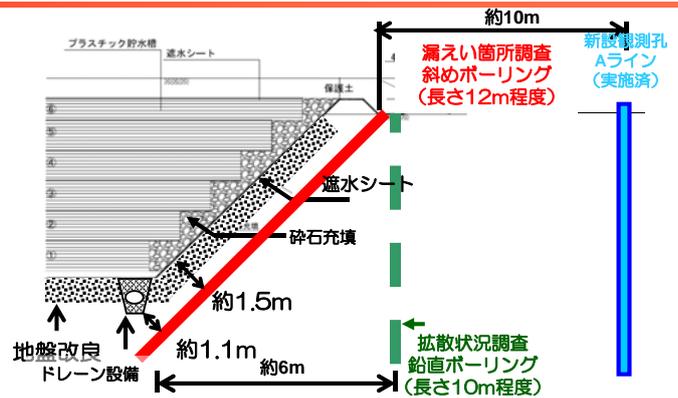
## (3) ボーリング調査① 水分析結果

- : 地下貯水槽観測孔Aライン (全19箇所のうち、周辺の7箇所抜粋)
- : 地質調査孔 (拡散状況調査) (1箇所) [鉛直ボーリング]
- : 地下貯水槽No.2観測孔 (漏えい箇所調査) (7箇所) [斜めボーリング]

地下貯水槽 No.2観測孔	採取日	全β (Bq/cm <sup>3</sup> )
2-1	5月10日	ND
2-2	5月10日	ND
2-3	5月8日	ND
2-4	5月8日	ND
2-5	5月12日	ND
2-6	5月12日	ND
2-7	5月13日	ND

地質調査孔	採取日	全β (Bq/cm <sup>3</sup> )
①	5月12日	ND

地下貯水槽 観測孔	採取日	全β (Bq/cm <sup>3</sup> )
A-7	5月12日	ND
A-8	5月12日	ND
A-9	5月12日	ND
A-10	5月12日	ND
A-11	5月12日	ND
A-18	5月12日	ND
A-19	5月12日	ND

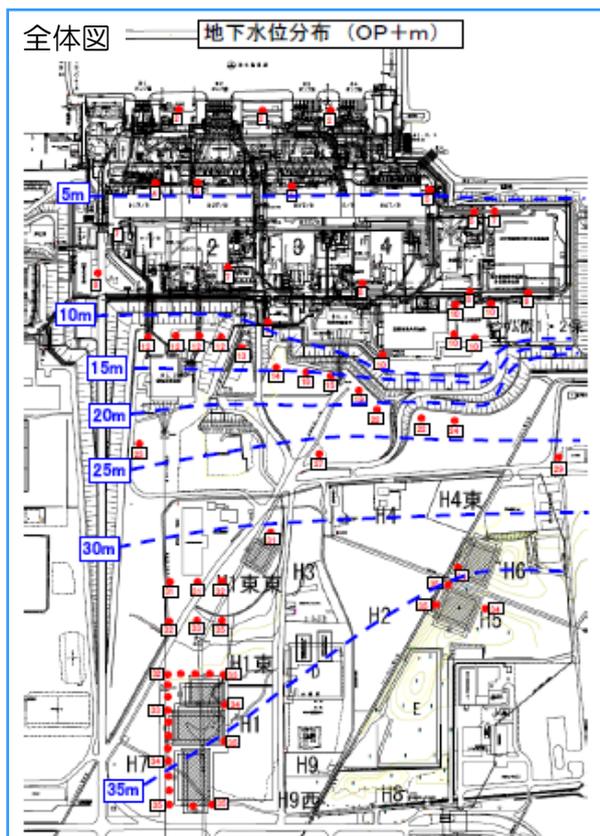
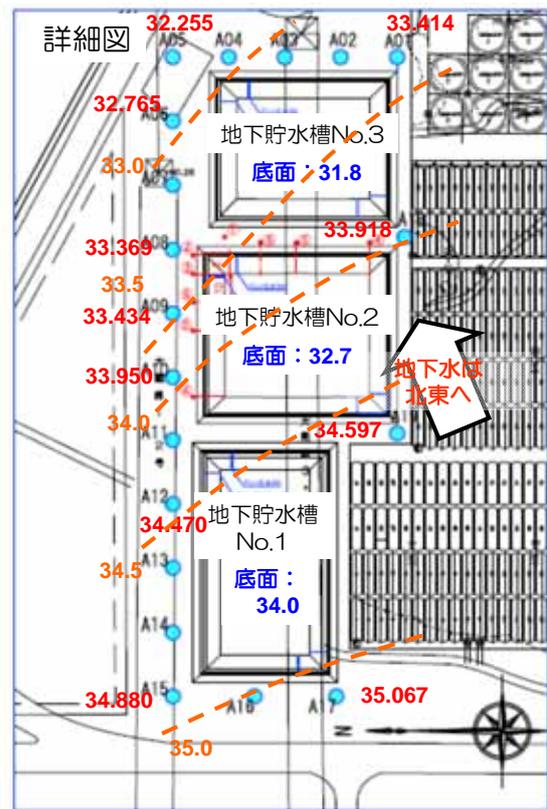
### (3) ボーリング調査② 地下水位分布

- 地下貯水槽周辺のモニタリング結果は検出限界値未滿。
- 観測孔内の水位から、地下貯水槽周辺では地下水は北東の方向に流れており、海岸に近づくと真東に流れを変える。
- 地下貯水槽周辺の地下水位を分析すると地下水面の動水勾配は $2\text{m}/200\text{m}=0.01$ 程度である。この周辺の地盤の透水係数が $5 \times 10^{-4}\text{cm}/\text{sec}$  (透水試験速報値) とすると、地下貯水槽周辺の地下水面付近の流速は約 $1\text{cm}/\text{日}$ である。

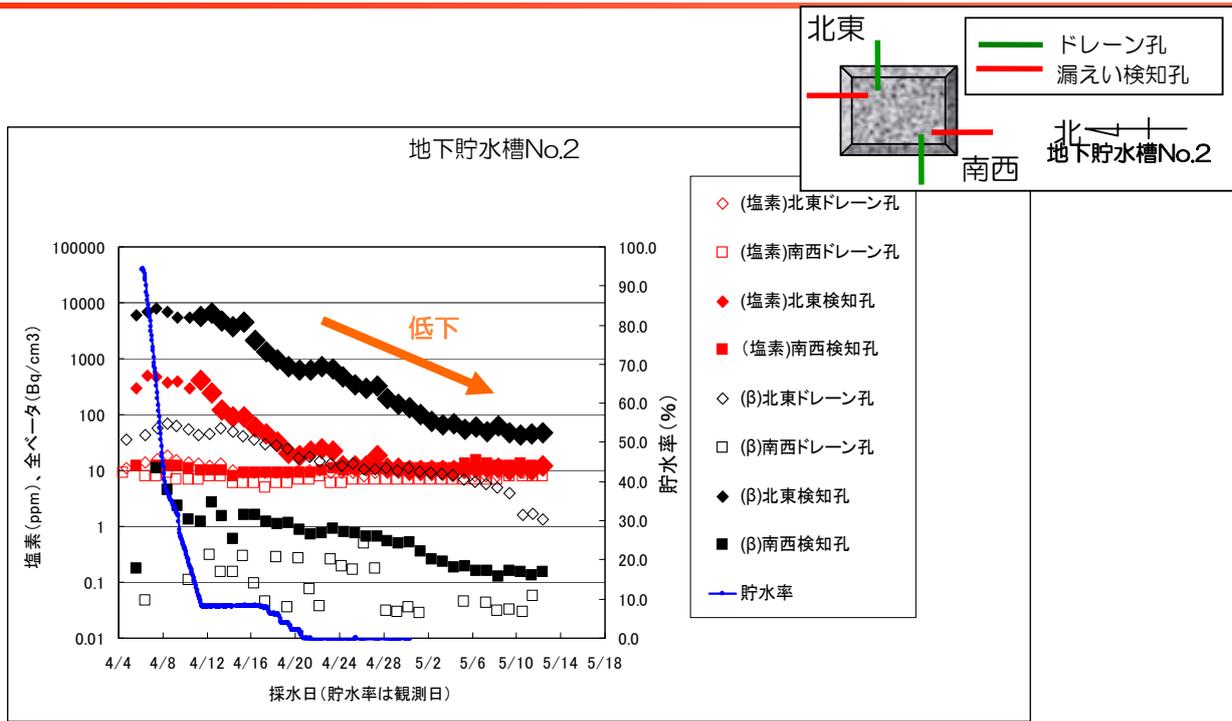
## (4) 漏えい検知孔からの水の回収・分析

検知孔からの汚染水回収を50㍻/日程度（原水換算数リットル程度）で開始したところ、汚染レベルが急激に低下したため、もともとの漏えい量は少量

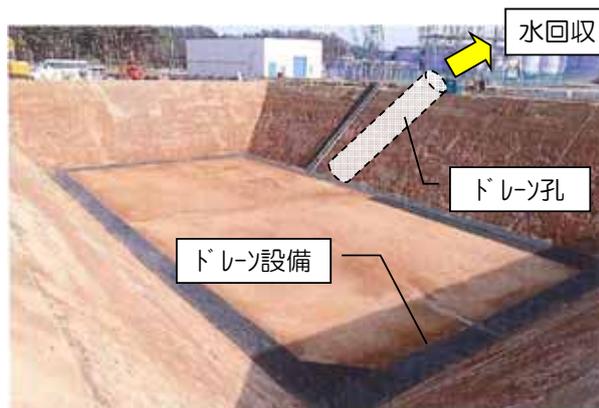
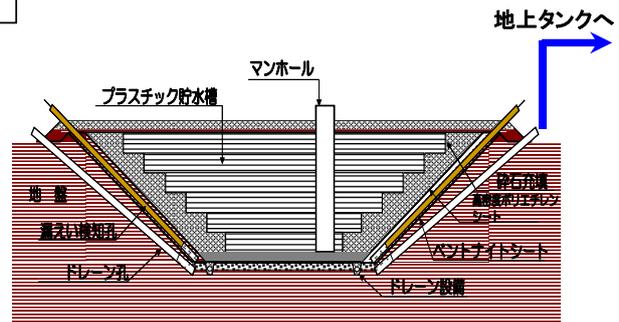
## (5) ドレーン設備内からの水の回収・分析

### ドレーン設備水回収結果

- H25.5.9より、ドレーン設備からの水の回収を開始
- H25.5.14現在、6m<sup>3</sup>の水の回収を完了（ドレーン設備の全体の容量は約17m<sup>3</sup>）
- 回収した水の汚染レベルは最高で3.9Bq/cm<sup>3</sup>
- 放射性物質の回収量は1.1×10<sup>7</sup>Bq
- 最も漏えい水が滞留しやすいと考えられるドレーン設備から高レベルの汚染水が発見されないことから、バントナイトシートの外側には微量の汚染水しか漏えいしていなかったと考えられる

6m<sup>3</sup>（原水換算0.2リットル）を回収しただけで、全β濃度は1/4程度に低下、大量の汚染水は存在しない。

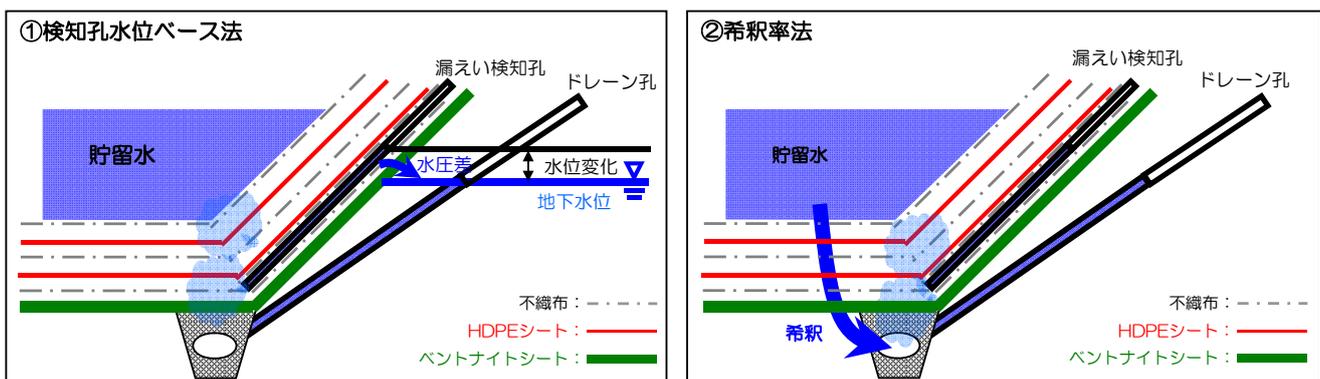
### ■漏えい量の推定方法

- ①漏えい検知孔と地下水の水位変化に着目して漏えい量の算定（検知孔水位ベース法）

- ②  $\frac{\text{ドレーン孔内全}\beta\text{濃度}}{\text{貯留水全}\beta\text{濃度}}$ （希釈率）×ドレーン設備容量（希釈率法）

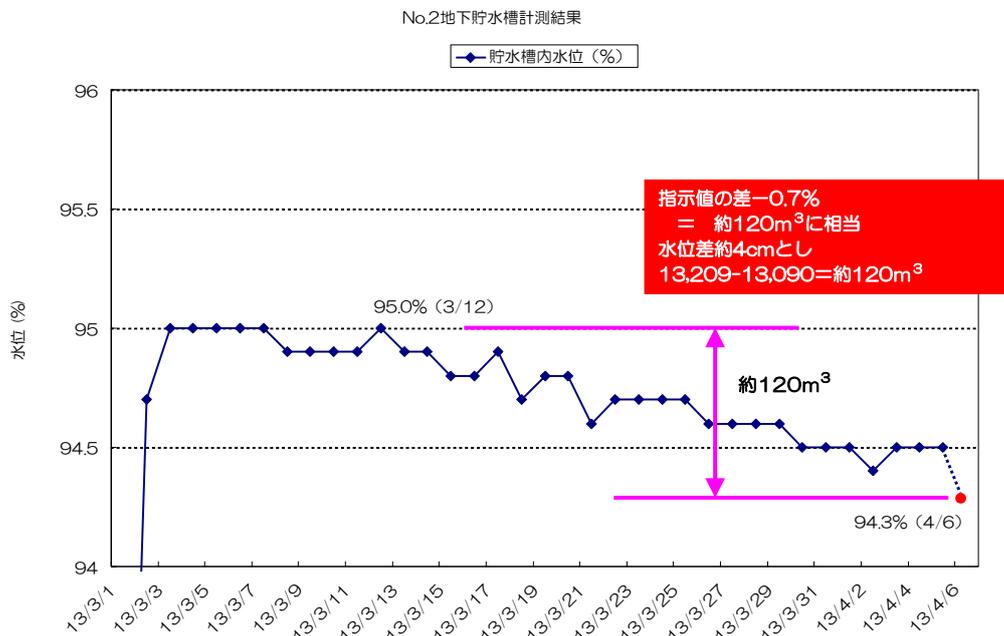
### <参考>水位計の点検 (1)

- 当初、NO.2地下貯水槽の漏えいの可能性があることを確認した際（平成25年4月6日時点）、貯水槽内に設置していた水位計の指示値の低下量0.7%から、漏えい量は最大約120m<sup>3</sup>と推定。

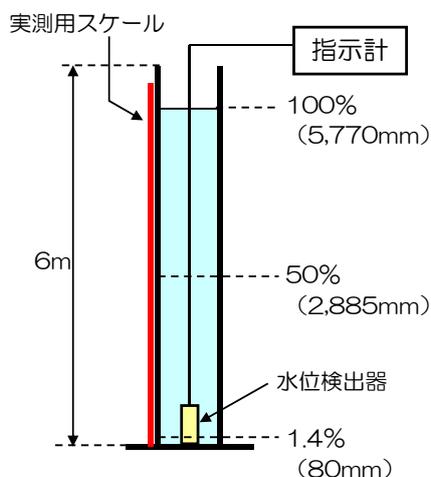
水位計点検の詳細

- 仮設水柱（ろ過水）による水位計指示値と実測値の比較を行ったところ、本来100%であるべき水位に対し、**水位計指示値に-0.6%のドリフト※が生じている**ことが確認された。

水位実測値	水位計指示値	差分
NO.2地下貯水槽 竣工時	98.06% (5,658mm)	98.0% (5654.6mm)	-0.06%
水位計点検時 (4月25日)	100% (5,770mm)	99.4% (5,735mm)	-0.6%

そのため、NO.2地下貯水槽に設置した水位計は、実際の水位低下を表していないと考えられる。
