## 参考資料集

- 【参考1】サブドレン
- 【参考2】地下水バイパスの浸透流解析結果
- 【参考3】地下水バイパスの水質確認状況
- 【参考4】トーラス室グラウト充填
- 【参考5】2～4号機海水配管トレンチ
- 【参考6】タービン建屋地下部の汚染水の高吸水ポリマーによる吸水・保持
- 【参考7】建屋地下部コンクリート充填の検討
- 【参考8】格納容器内燃料デブリの空冷方式
- 【参考9】汚染水貯留タンクの保全
- 【参考10】地下貯水槽からの漏えい量の推定
- 【参考11】護岸付近の地下水の水質
- 【参考12】タービン建屋内ポンプ設置位置
- 【参考13】各建屋の水質データ
- 【参考14】各建屋の水位データ及び水位計設置箇所
- 【参考15】水処理設備の概要
- 【参考16】各号機のプラントデータ
- 【参考17】サーベイマップ
- 【参考18】福島第一原子力発電所構内配置図
- 【参考19】汚染水量低減対応策の課題・成立性

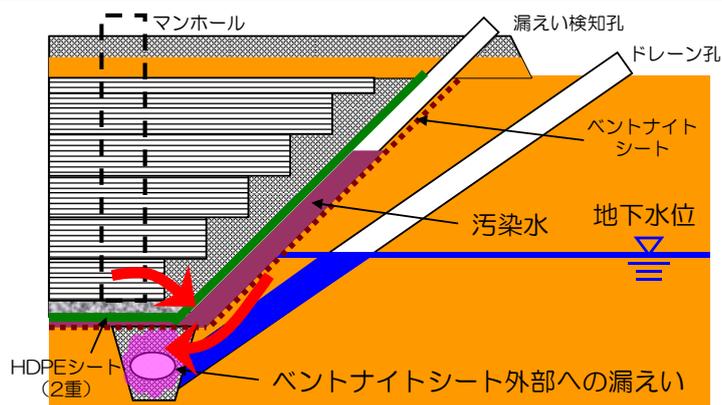
### 【参考1】 漏えいメカニズム

#### 【漏えい発生初期】

- 汚染水がHDPEシートとベントナイトシート間（不織布、漏えい検知孔内の空隙）に浸出
- 漏えい検知孔水位と地下水位の圧力差から、ベントナイトシートを通じて、ベントナイトシート外部に微量の汚染水が漏えい
- 底面・法面は地盤改良を実施しているため、ベントナイトシート外部に漏えいした水は、相対的に透水性の高いドレーン設備の方向に浸出すると考えられる

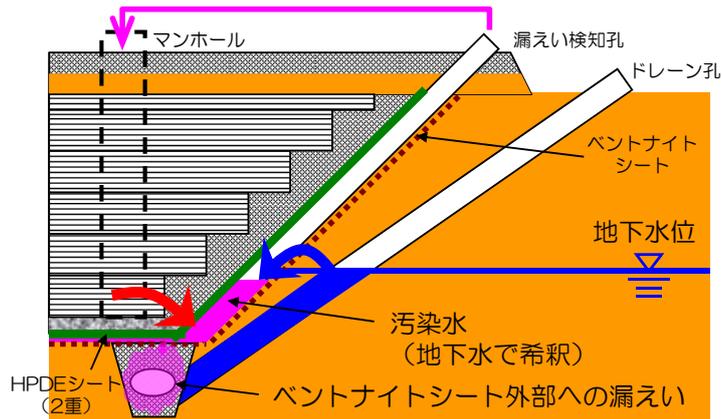
#### 【汚染水の回収実施時】

- 漏えい検知孔からの汚染水回収により、漏えい検知孔内水位が低下
- 漏えい検知孔内には、ベントナイトシートを通じて微量の地下水が流入し、汚染水を希釈
- 希釈された汚染水は回収
- これにより、ベントナイトシート外部への汚染水漏えいは減少～停止

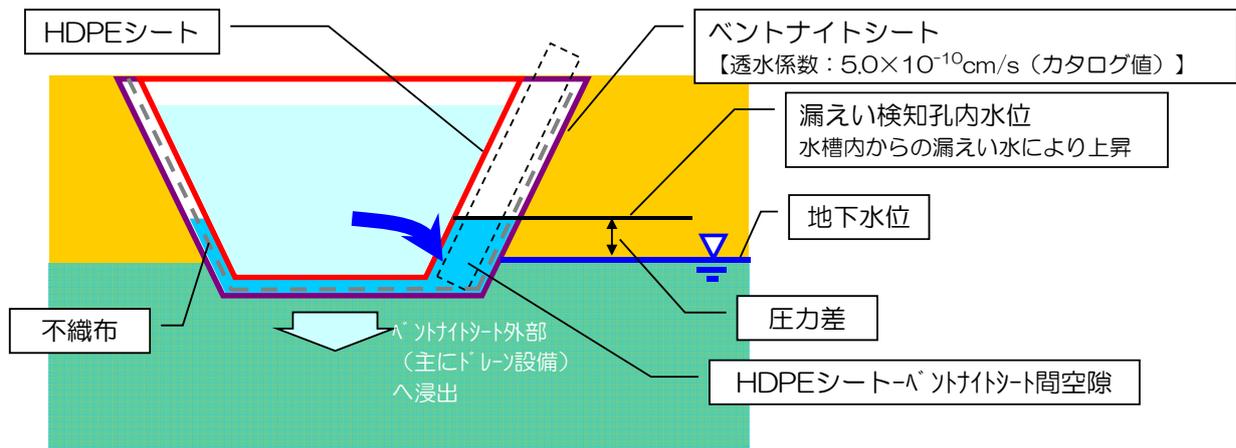
## 【参考2-1】 漏えい量の推定方法（概要）～ 検知孔水位ベース法

- 2重のHDPEシートから漏えいした汚染水は、ベントナイトシートとHDPEシートの間（不織布）の空隙とここに設置されている漏えい検知孔の空隙に浸出
  - 漏えい検知孔の水位上昇分と空隙のボリュームから浸出量を計算
- 漏えい検知孔内水位と周辺地下水位の圧力差が生じ、ベントナイトシートから外部（主に透水性の高いドレーン孔）に汚染水が漏えい
  - 圧力差とベントナイトシートの透水系数、水に接している面積からベントナイトシート外部への漏えい量を計算

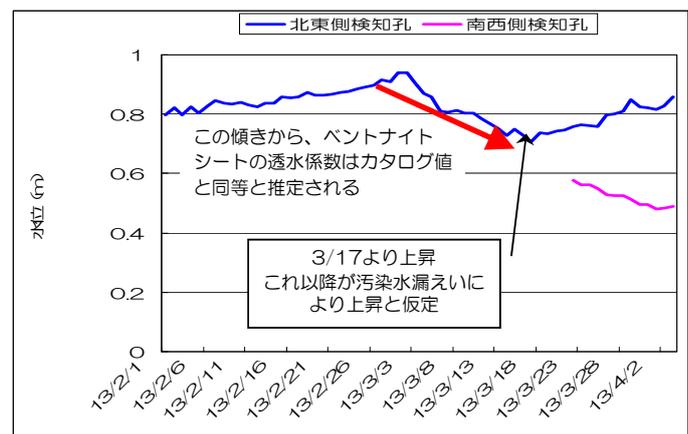
### ■ ベントナイトシートの透水性に基づいた推定

- ベントナイトシート内作用水圧：検知孔水位に基づき算出
- ベントナイトシート透水系数：  
 $5 \times 10^{-10} \text{cm/sec}$ （カタログ値）
- 透水量：**212リットル**\*  
（※地下水を含む量）
- 透水量のうち、汚染水（貯水槽内原水）の比率は  $285\% / 4385\% \approx 7\%$
- よって、ベントナイトシートを通過する汚染水（貯水槽内原水）は  
 $212\% \times 7\% = \text{約 } 15\text{リットル}$

（参考）ドレーン孔水位【4/14】：約0.78m（北東）、約0.62m（南西）

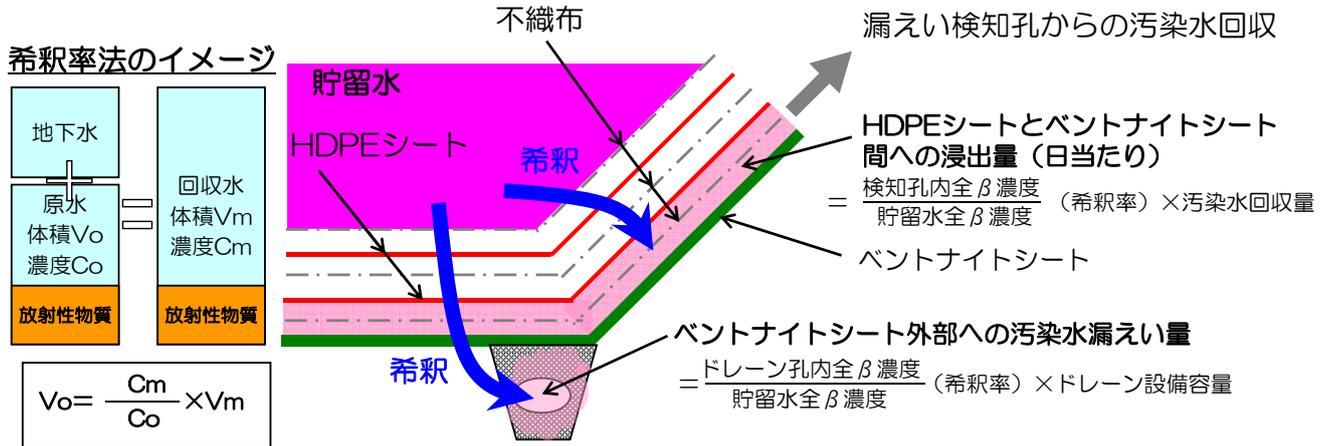
## 【参考3】 漏えい量の推定方法（概要）～希釈率法

- 漏えい検知孔からの汚染水回収により、漏えい検知孔内の汚染レベルが低下
  - 回収された汚染物質質量 > HDPEシートとベントナイトシート間に浸出した汚染物質質量
  - 評価は保守側に推定して、回収された汚染物質質量 = HDPEシートとベントナイトシート間に浸出した汚染物質質量と仮定
- HDPEシートとベントナイトシート間への浸出量は、漏えい検知孔から回収した水の量と全β濃度と貯留していた水的全β濃度※の比（希釈率）から計算
- ベントナイトシート外部への漏えい量については、ドレーン設備の容量と全β濃度と貯留していた水の濃度※の比（希釈率）から計算

※ No.2地下貯水槽貯留水的全β濃度 (Bq/cm<sup>3</sup>) は、 $6.6 \times 10^4$ 、 $1.4 \times 10^5$ の2つの測定結果があるが、より保守的な $6.6 \times 10^4$ を採用

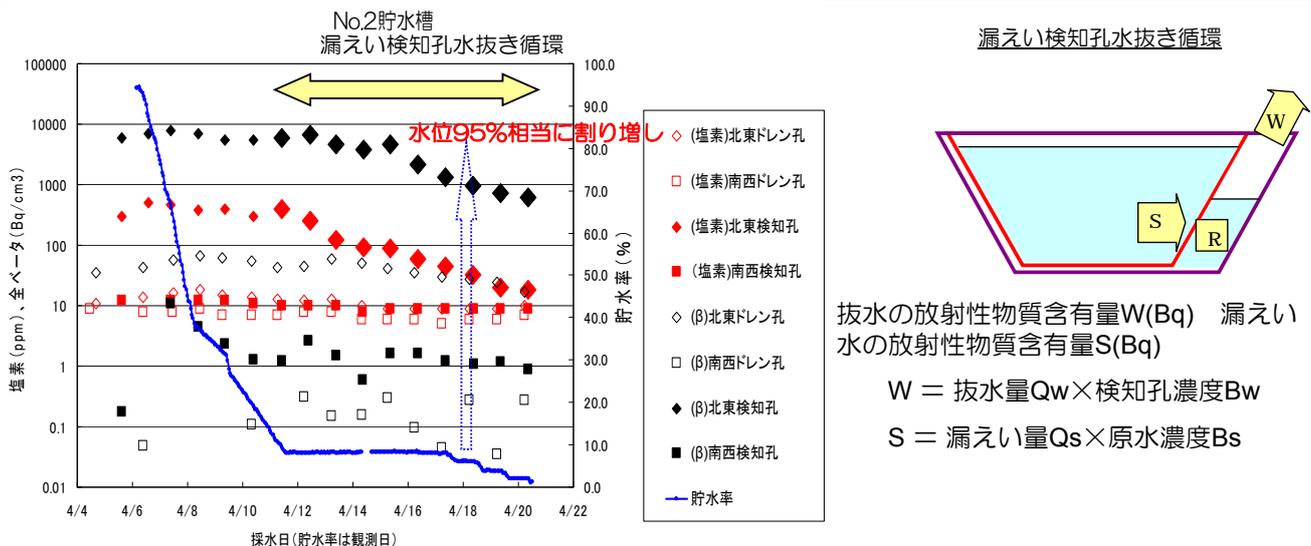
### 【参考3-1】 HDPEシート・ベントナイトシート間漏えい量：希釈率法

- No.2では4/11～20の間の漏えい検知孔水抜き循環で検知孔内の全β濃度が下がったということは「抜水の放射性物質含有量 ( $W$ ) ≫ 漏えい水の放射性物質含有量 ( $S$ )」になったと考えられる
- しかしながら、ここでは保守的な推定として「 $W=S$ 」と仮定する
- No.2貯水槽の原水濃度 (全β) は、 $6.6 \times 10^4$  Bq/cm<sup>3</sup>
- 日漏えい原水量は、Ave. ( $Q_w \times B_w / B_s$ ) = 12リットル/日 (4/11～20には貯水槽内水位が低下しているため、95%水位相当に割り増して算出)
- 漏えいが3/17に発生したと仮定した場合、漏えい検知孔の汚染水回収前の4/10までの間に約 **288** リットル 漏えいしたと考えられる

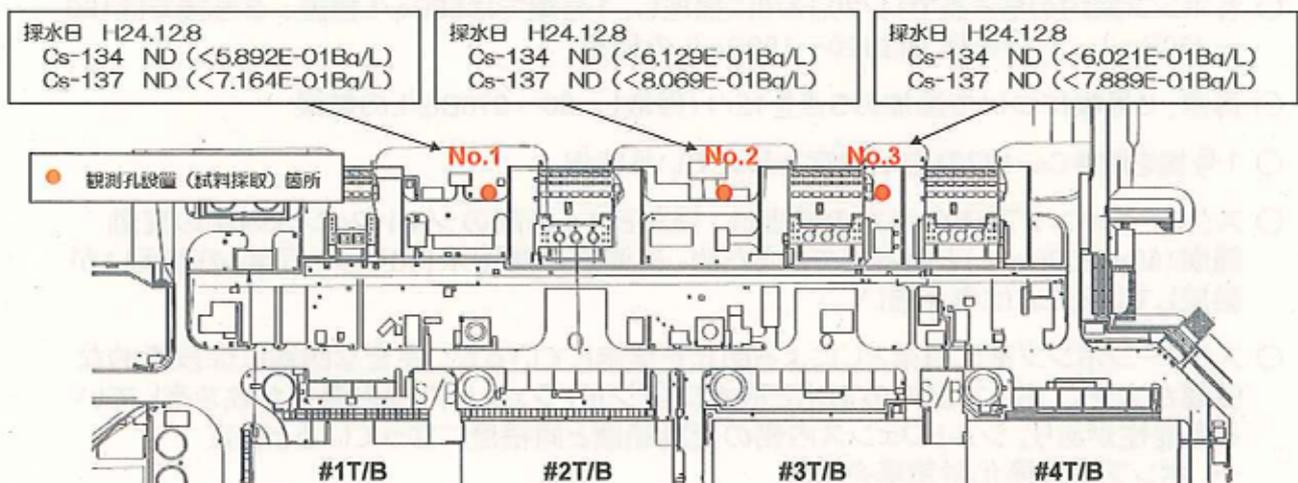
滞留水漏えいの有無を確認するため、取水路間の護岸付近3地点で調査孔（透水層底部の地下15mまで掘削）を設置し、地下水を平成24年12月に採取して測定。

- Cs-137濃度について、3地点とも検出限界値（0.8Bq/L）未満の結果であったことから、高濃度の滞留水（ $10^7$ Bq/L程度）が地中に漏えいしていることは考え難く、地下水を経由しての海への新たな放射性物質の流出の可能性はないものと評価。

<参考> No.1はCo-60は $2.604E-01$ Bq/Lが検出されたが告示濃度より十分低い値である（告示濃度； $2.E+02$ Bq/L）

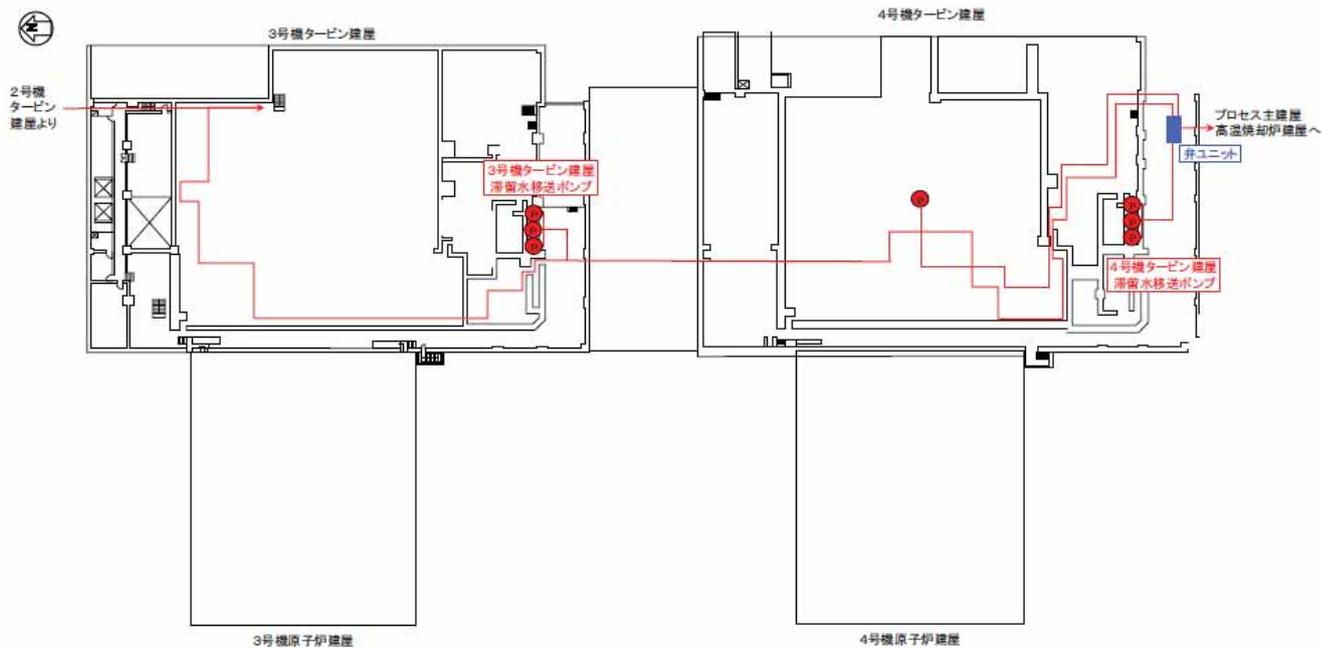
# 3, 4号機タービン建屋滞留水移送ポンプ

(3) 3号機タービン建屋滞留水移送ポンプ(完成品)

台数 3  
 容量 12m<sup>3</sup>/h(1台あたり)  
 揚程 30m

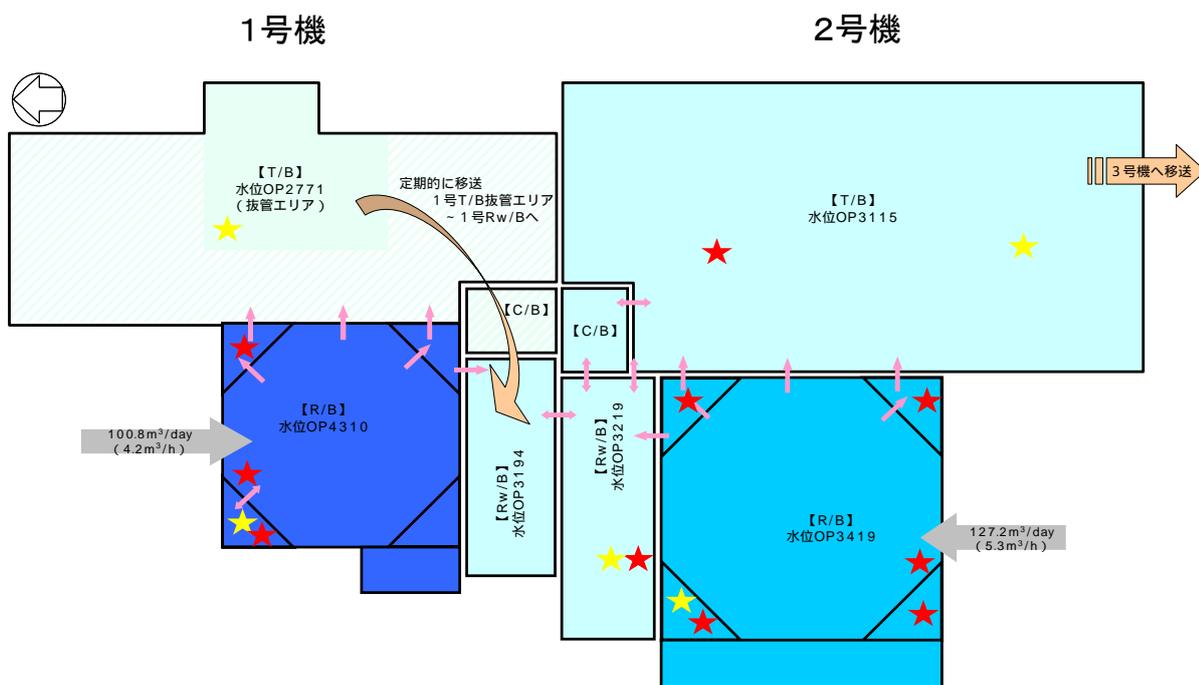
## 1, 2号機の水位データ

★水位計設置予定箇所 (新設)

★水位計設置済み箇所 (既設)

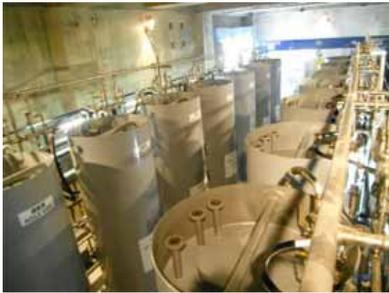
- 1．目的：汚染水中に含まれる、主にセシウムを除去する設備。東芝製（日本）。
- 2．使用開始時期及び現在の使用状況：
  - ・使用開始時期：2011年8月19日
  - ・使用状況：使用中（2013年5月27日時点）
- 3．その他：
  - ・第二セシウム吸着装置は、2種類のフィルターと吸着塔により、除染
  - ・2系列あり、各系列のポンプや弁により、25m<sup>3</sup>/h程度から50m<sup>3</sup>/hまで処理流量を変更できる。
  - ・処理量：1,200m<sup>3</sup>/日

吸着塔（ベッセル）の現場写真

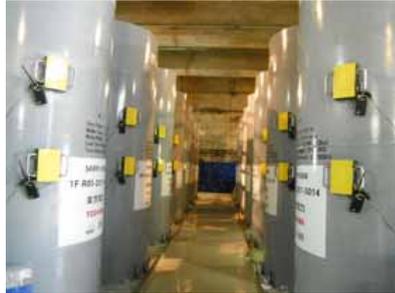
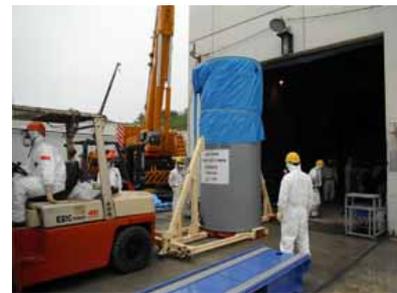
吸着塔搬入状況

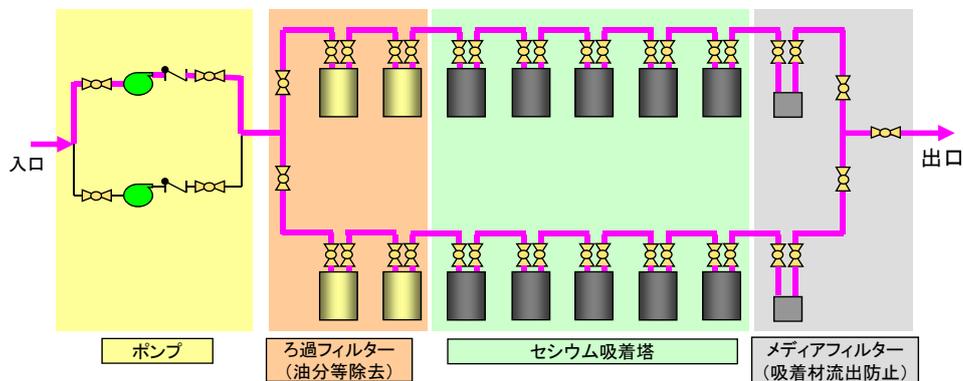
第二セシウム吸着装置の系統構成図

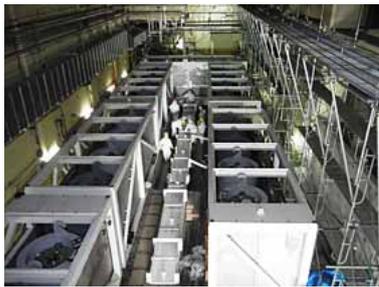
- 1．目的：汚染水中に含まれる、主にセシウムを除去する設備。キュリオン社製（アメリカ）
- 2．使用開始時期及び現在の使用状況：
  - ・使用開始時期：2011年6月17日
  - ・使用状況：待機状態（2013年5月27日時点）
- 3．その他：
  - ・セシウム吸着装置は、3種類の吸着塔により、除染
  - ・4系列あり、装置への送込みポンプや各系列のポンプや弁により、15m<sup>3</sup>/h程度から50m<sup>3</sup>/hまで処理流量を変更できる。（一系列運転の場合、10数m<sup>3</sup>/hの低流量運転が可能）
  - ・処理量：1,200m<sup>3</sup>/日

全体写真（スキッド（箱）の中に吸着塔（ベッセル）が入っている）

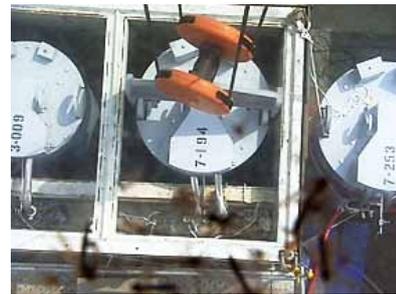
ベッセル交換

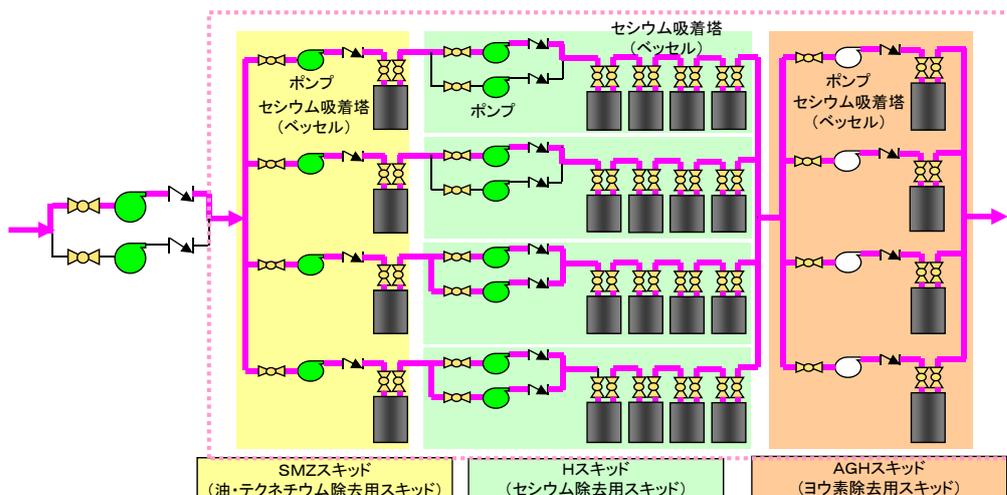
セシウム吸着装置の系統構成図

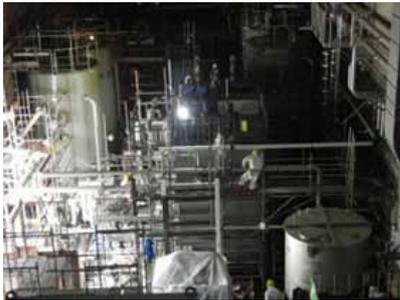
- 1．目的：汚染水中に含まれる、主にセシウムを除去する設備。アレバ製（フランス）。
- 2．使用開始時期及び現在の使用状況：
  - ・使用開始時期：2011年6月17日
  - ・使用状況：待機状態（2013年5月27日時点）
- 3．その他：
  - ・凝集沈殿除染装置は、DAF(油分等除去)、凝集沈殿装置2段(マルチフロー、アクチフロー)、ディスクフィルター(懸濁物等の流出防止)からなり、除染状況、装置状況により個別機器等のバイパス運転が可能
  - ・流入量がなくなると自動的に待機し、流入後、処理を実施する。
  - ・処理量：1,200m<sup>3</sup>/日

除染装置

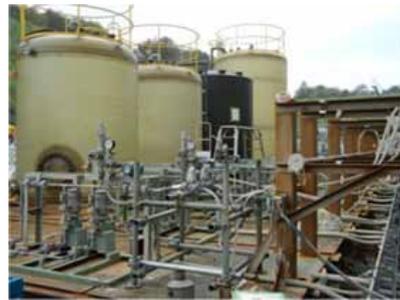
薬剤タンク

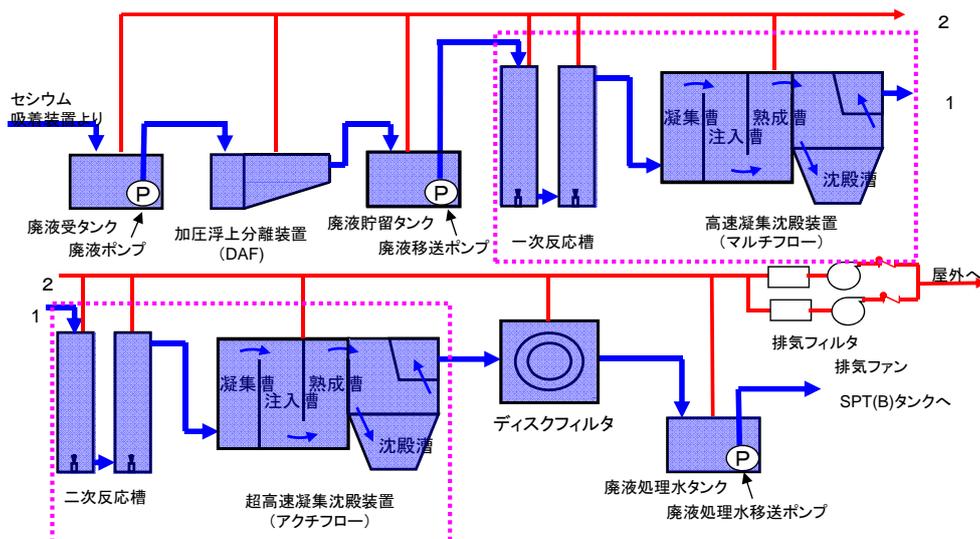
凝集沈殿除染装置の系統構成図

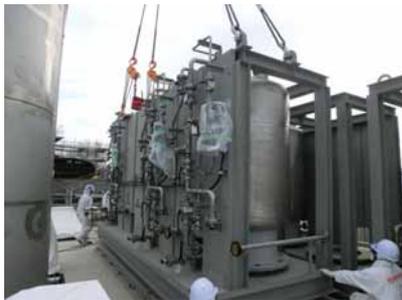
- 1．目的：汚染水中に含まれる、放射性物質（トリチウムを除く）を除去する設備。  
東芝に発注。
- 2．使用開始時期及び現在の使用状況：
  - ・使用開始時期：2013年3月30日
  - ・使用状況：A系ホット試験中（2013年5月27日時点）
- 3．その他：
  - ・多核種除去設備は、前処理設備（鉄共沈処理設備、炭酸塩沈殿処理設備）と吸着塔からなり、発生する廃棄物（スラリー、使用済吸着材）は高性能容器（HIC）へ移送する。
  - ・処理量：500m<sup>3</sup>/日（250m<sup>3</sup>/日×2系統） 1系統は予備

吸着塔（吸着材交換式）

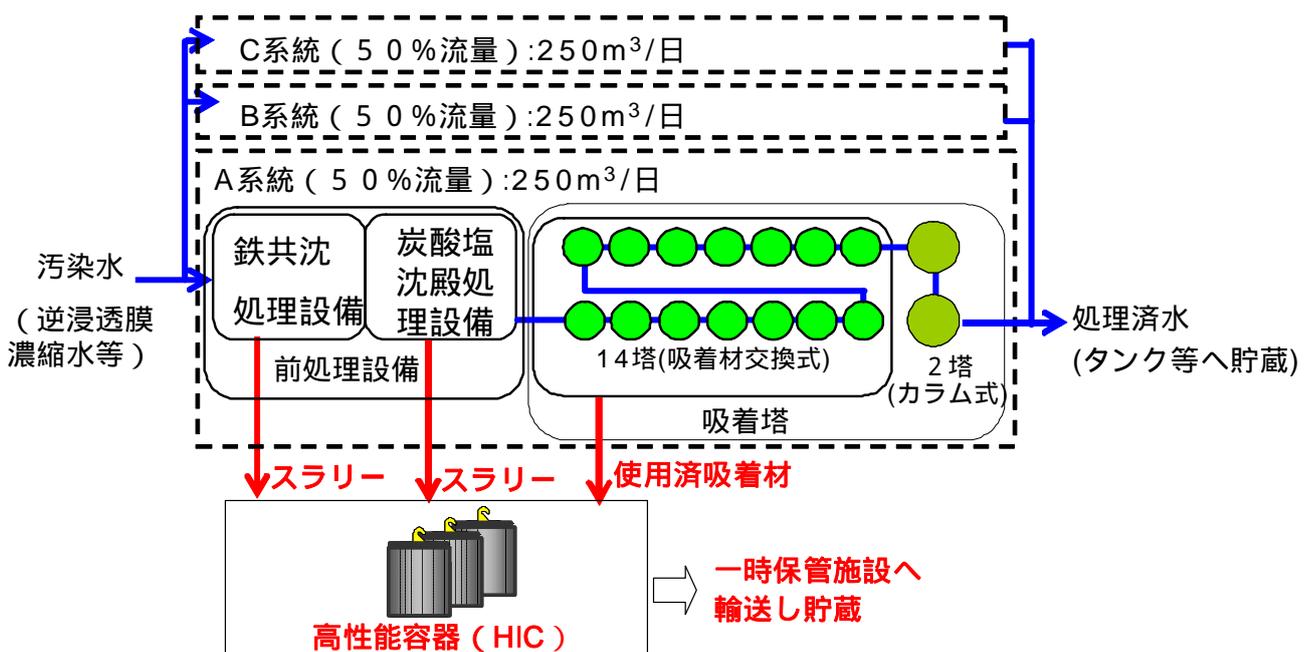
多核種除去設備の系統構成図

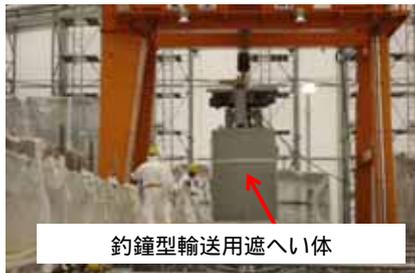
釣鐘型輸送用遮へい体

多核種除去設備設置エリア  
「使用前H I Cの収納作業の様子」

（H I Cは釣鐘型輸送用遮へい体内に収容）」

スラリー（炭酸塩沈殿）用HIC：計13回交換（表面線量：最大1.5mSv/h）

交換作業における個人最大被ばく線量：0.03mSv

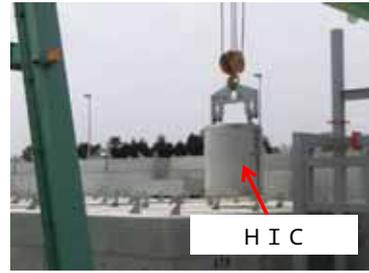
H I C

一時保管施設エリア

➤ HIC交換作業については、これまで安全に取扱いを実施。今後、一時保管施設におけるボックスカルバート内HIC保管状態（漏えいの有無）を確認予定（5/21予定）。

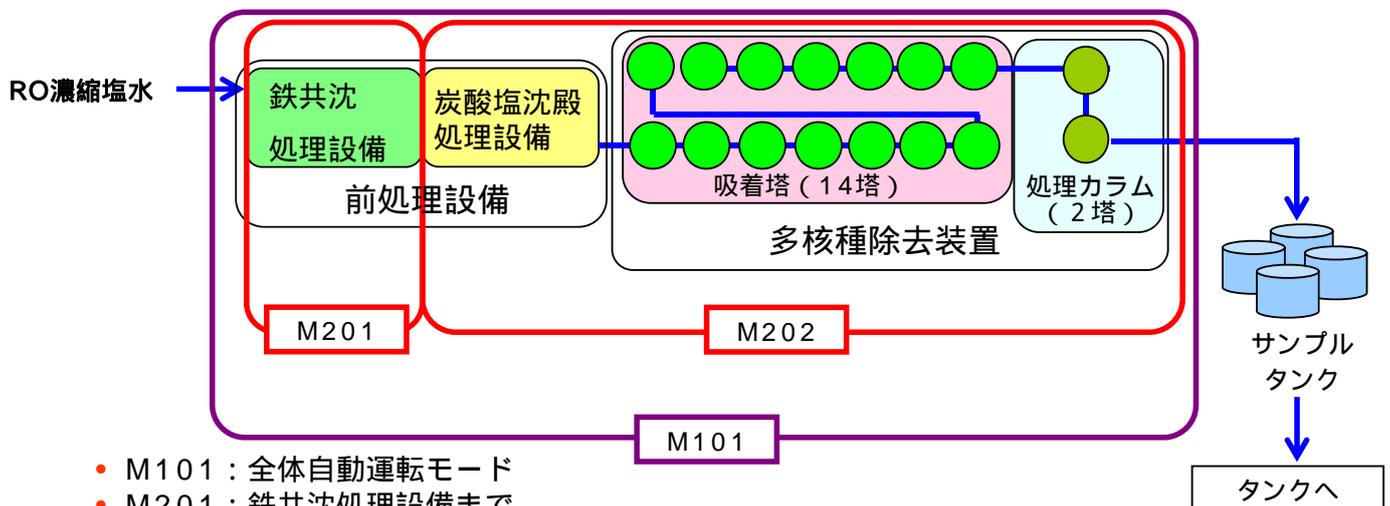
A系ホット試験と同様、以下の試験を実施予定。

1. RO濃縮塩水受入試験
2. 系統運転（M201,202）
3. 系統運転（M101）
4. 除去性能確認

- M101：全体自動運転モード
- M201：鉄共沈処理設備まで
- M202：炭酸塩沈殿処理設備から処理カラムによる処理まで

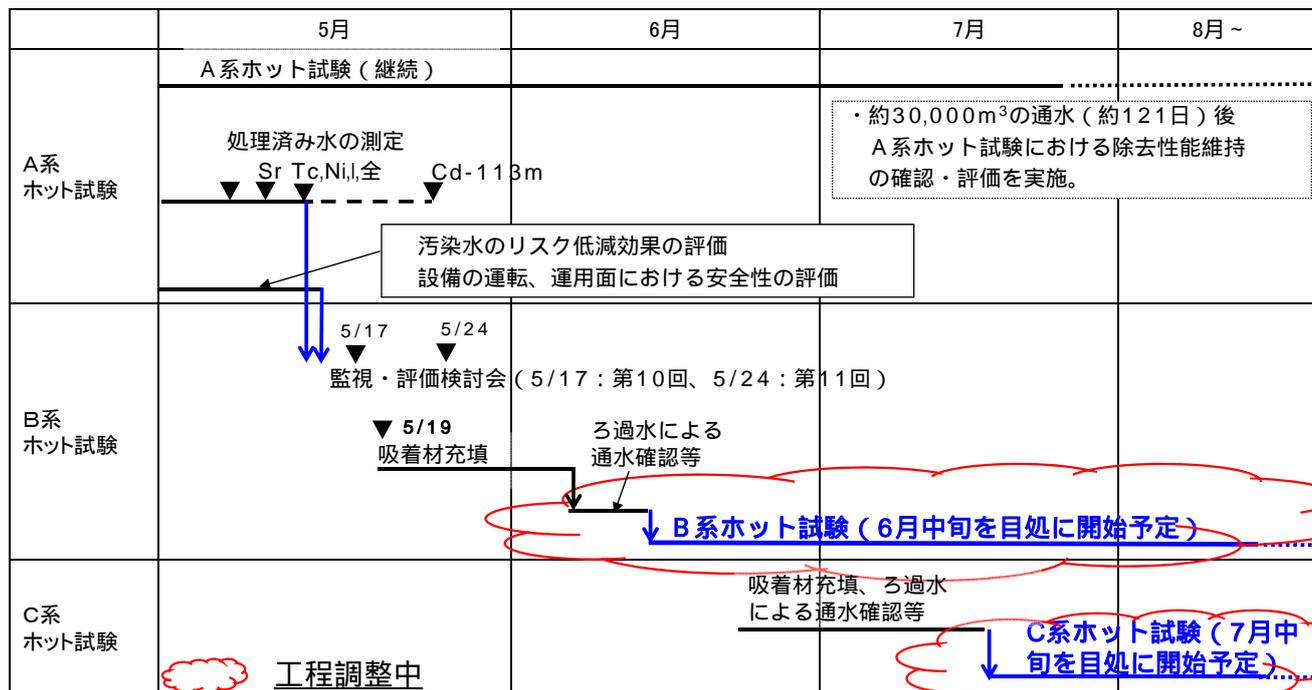
## ■ B・C系ホット試験までのスケジュール（案）

➤ B・C系のホット試験開始前までに、A系ホット試験中に確認された設備改善等が必要な事象（誤操作停止等）への対策を実施する。

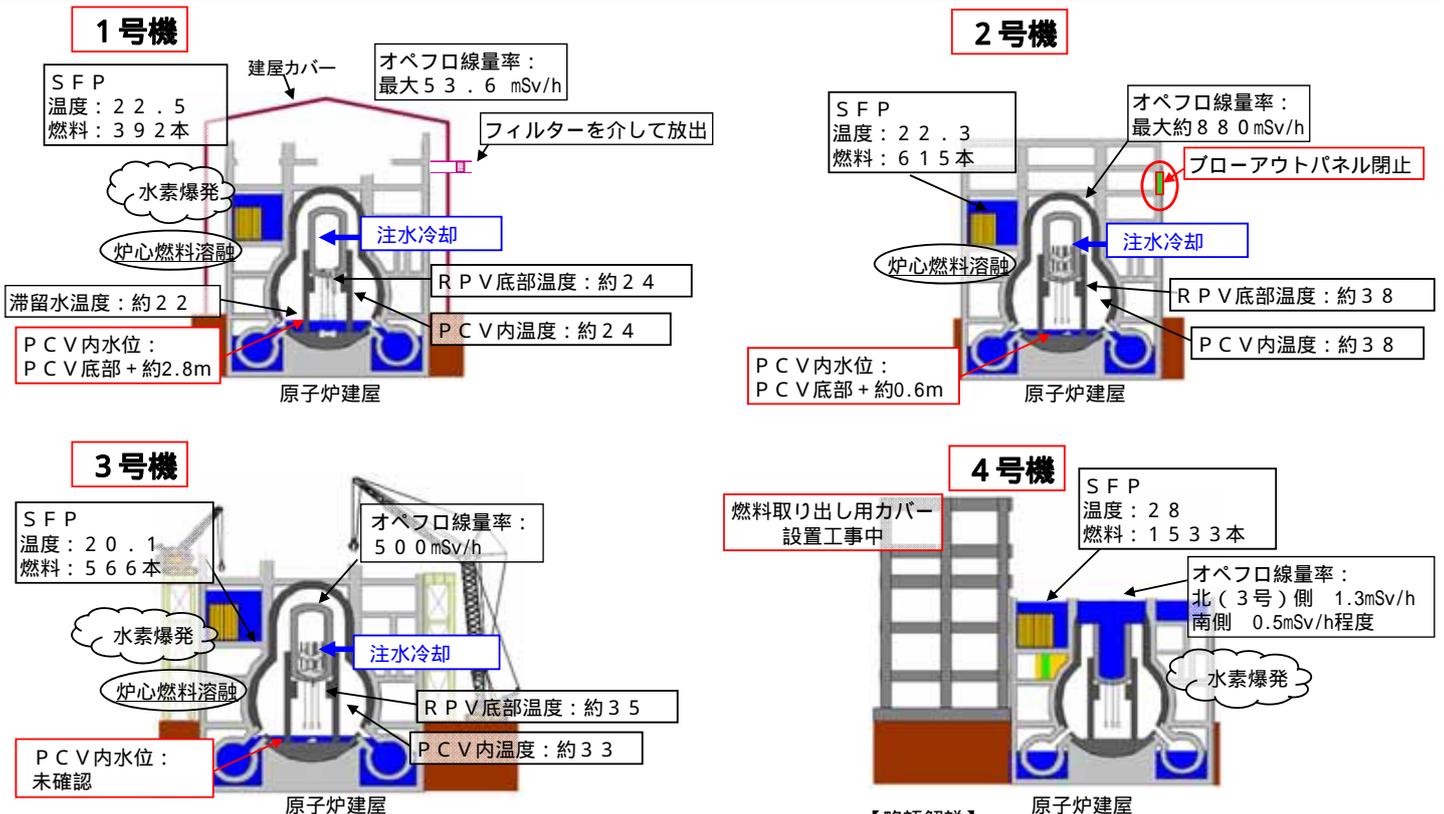
## 各号機のプラントデータ

RPV：原子炉压力容器，PCV：原子炉格納容器，SFP：使用済燃料プール
