# 遊泳調査ロボットの技術開発 実証試験の実施について

[遠隔技術タスクフォース WG2]

水中遊泳ロボットWG

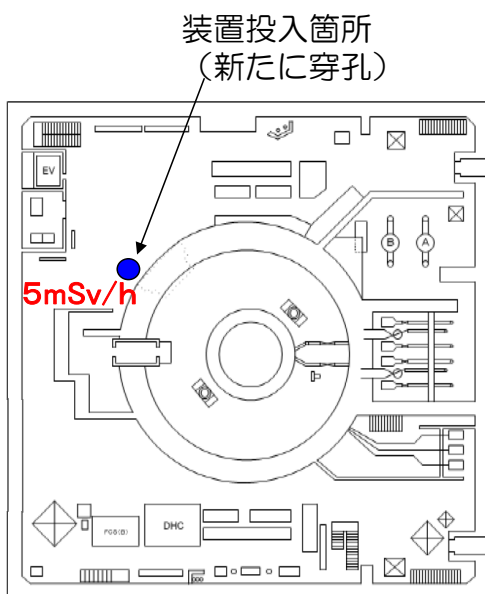
実証試験箇所  
(1号機原子炉建屋1階)

線量の比較的低い1号機1階北西床を開口(約φ500)し、ケージに入れた水上ボートを垂直投入し、さらに内側キャットウォークの隙間を通し着水させる

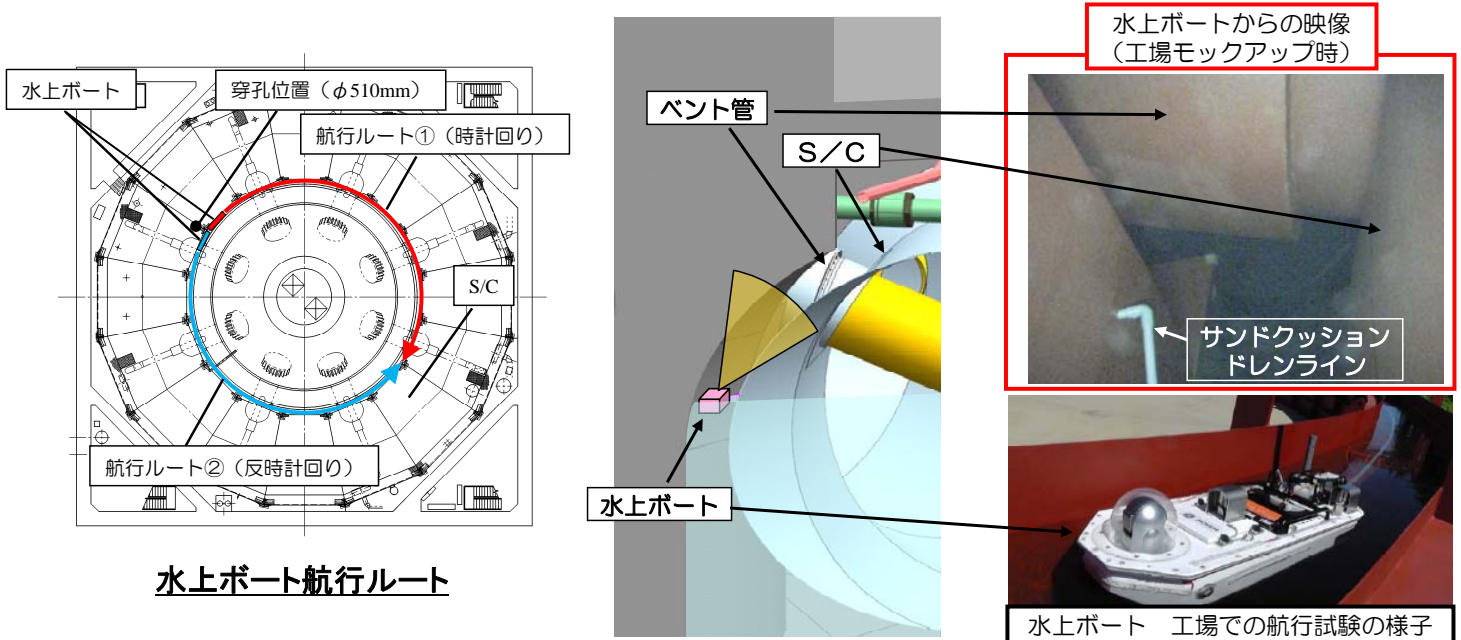
## 2. 長尺ケーブル処理技術 実証方法

●水上ボートを半周ずつ航行させ、長尺ケーブル処理機構が正常に動作（送り出し、巻き取り）することを搭載した監視カメラで確認する。また、併せてベント管下部周辺の漏水有無等とサンドクッションドレン管（一部塩ビ管）の状態を確認する。

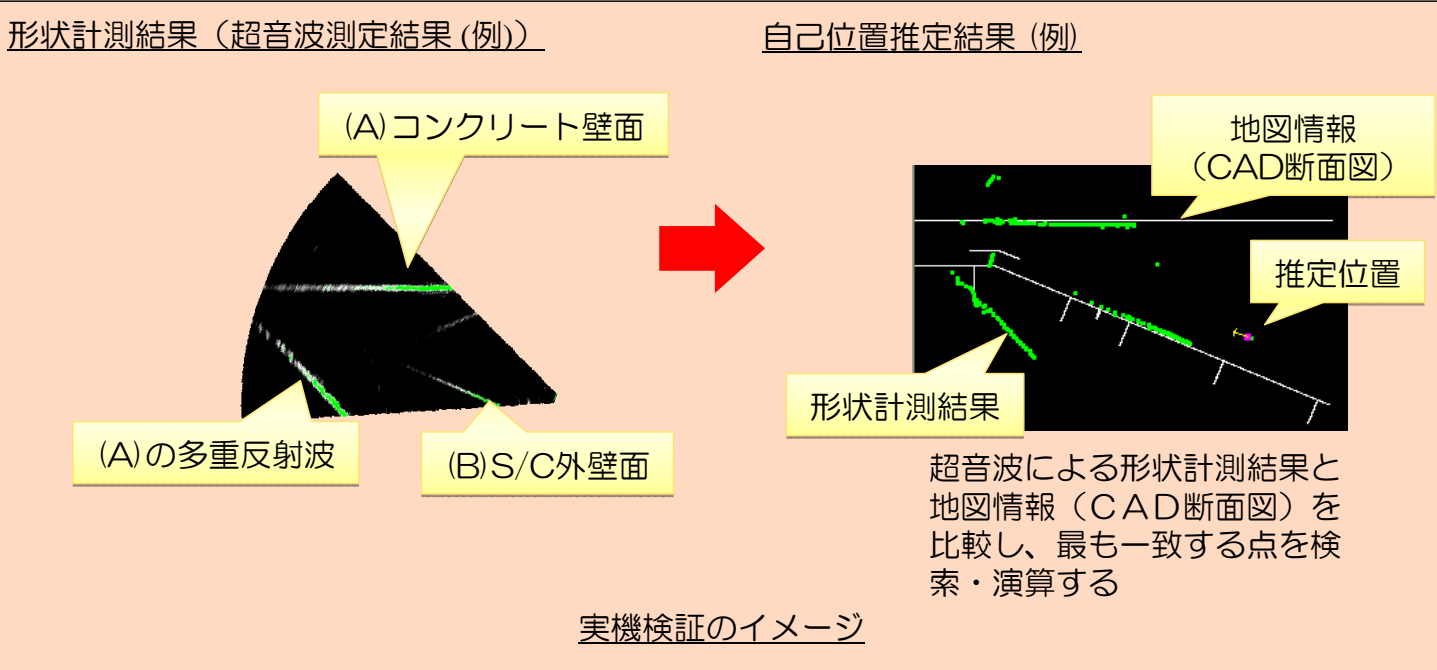
●今回の実機検証では、1号機における実機水中環境で自己位置検知センサユニットの自己位置を推定する機能が正しく動作することを確認するとともに、工場試験との環境の相違による測定結果への影響について考察する。
