# 現況、対策の進捗状況について

2014年2月17日

東京電力株式会社

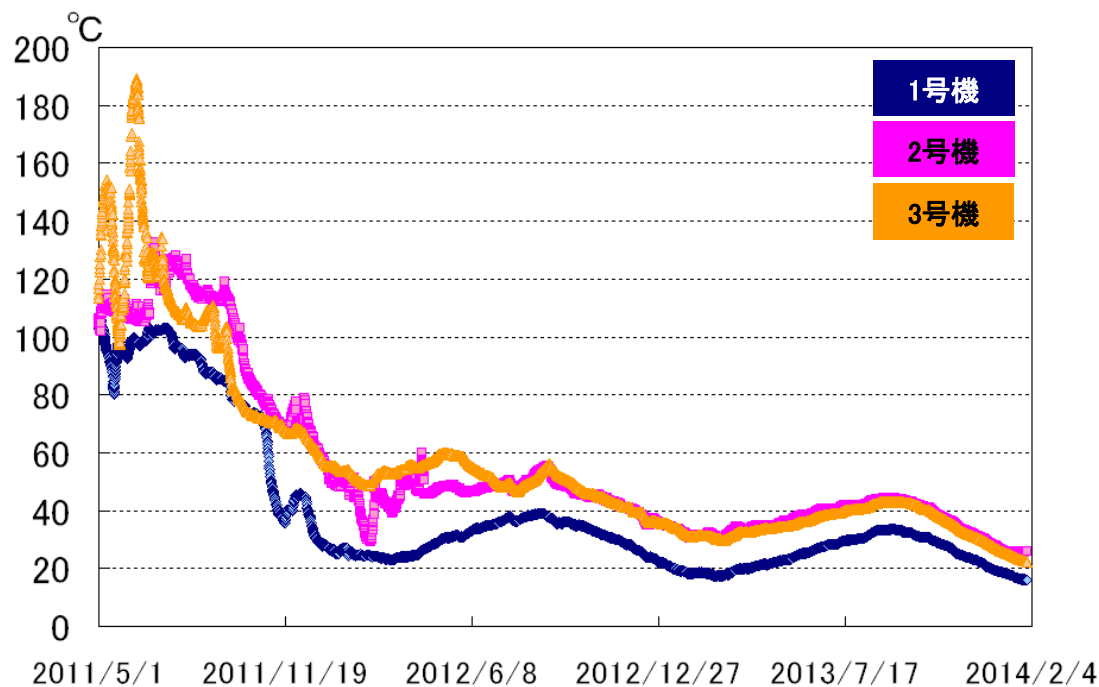
原子炉圧力容器底部温度

- 「循環注水冷却」を継続中(2011/6/27~)。
  - ✓ 損傷した燃料が圧力容器及び格納容器内のどこに存在しているかを正確に把握することは難しいが、**原子炉圧力容器底部温度および格納容器気相部温度は約15°C~35°C(1/29時点)**で推移しており、格納容器内圧力や放射性物質の放出量等のパラメータについて、有意な変動はなく、**総合的に冷温停止状態を維持と判断。**

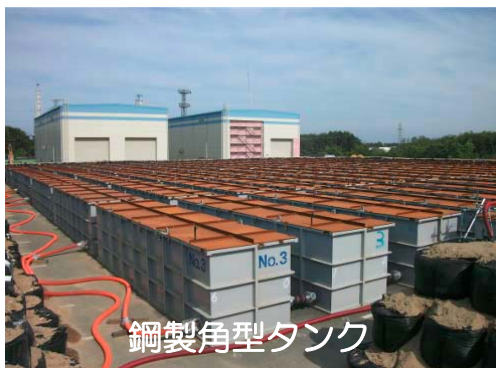
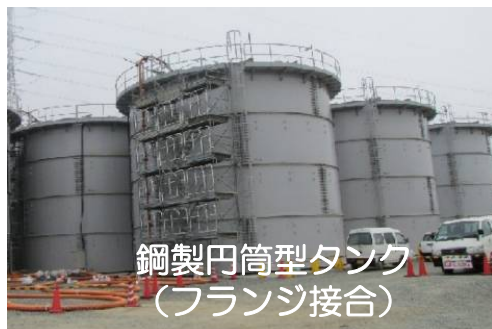
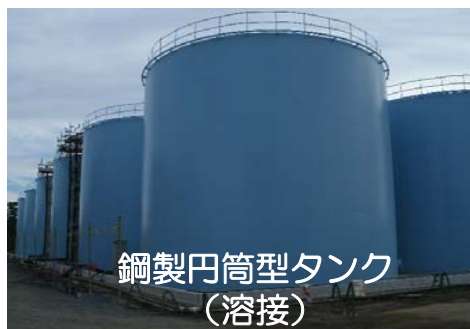
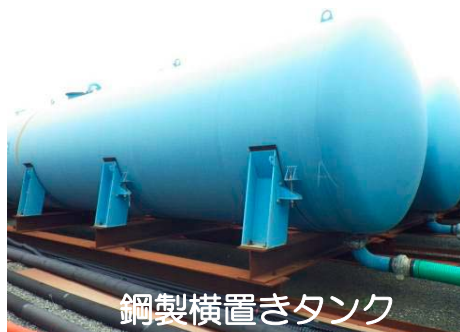
## 【各タンクの貯蔵容量\*】

鋼製角型タンク : 約0.9万 $m^3$

鋼製円筒型タンク(フランジ) : 約29万 $m^3$

鋼製円筒型タンク(溶接) : 約11万 $m^3$

鋼製横置きタンク : 約4万 $m^3$

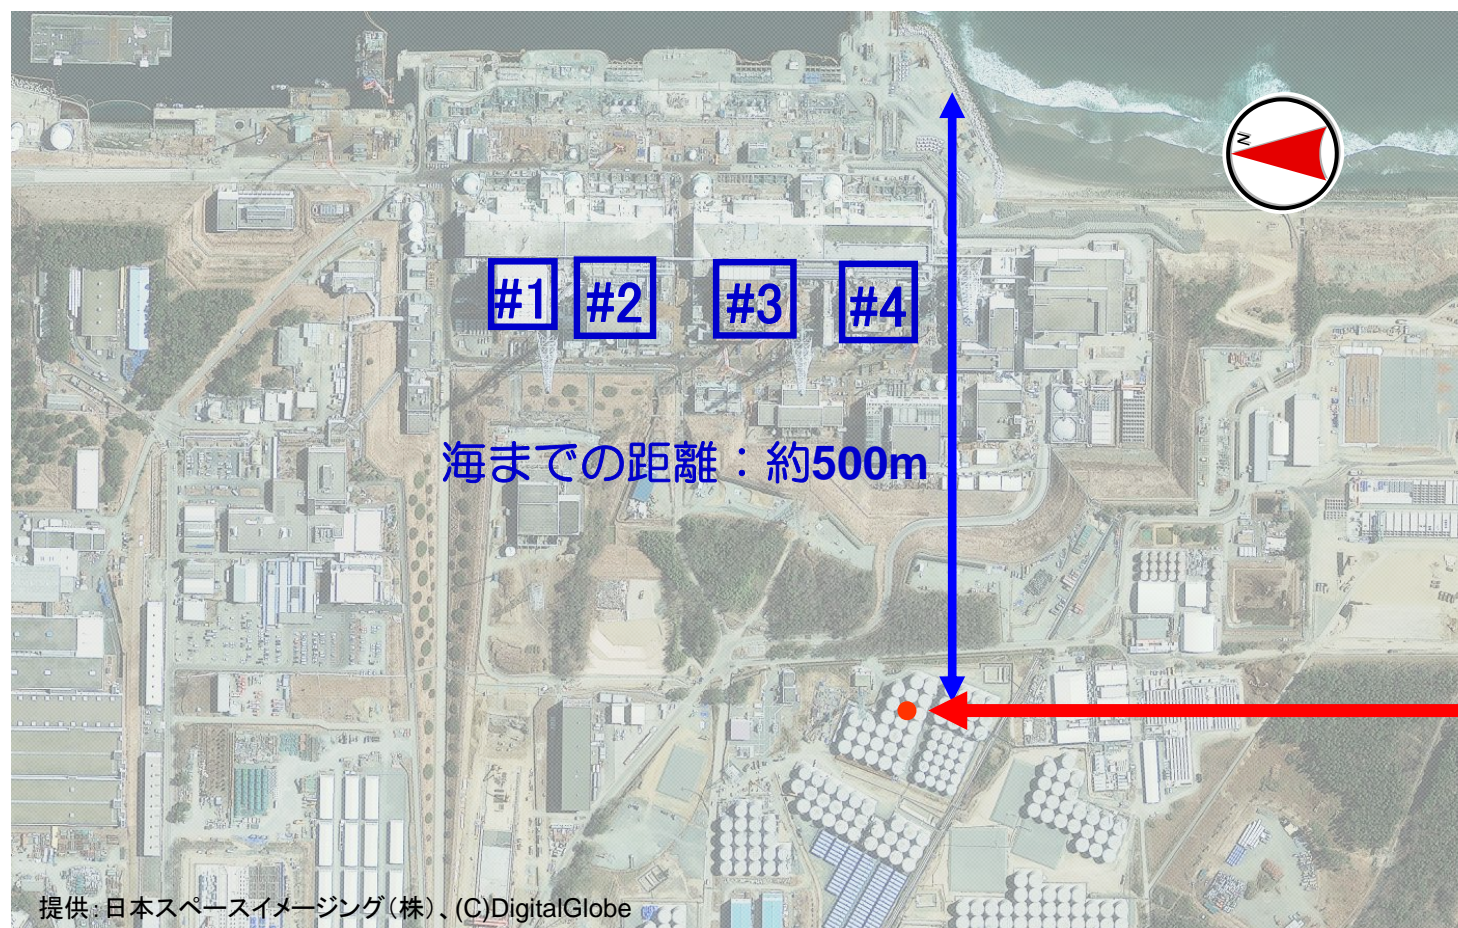
漏えいしたタンク  
(H4エリア  
No.5タンク)

- 平成25年8月19日 堰の中, 及び堰ドレン弁外側2箇所に水漏れ発見
- 平成25年8月20日 タンクの水位が約3m低下していることを確認
- 水位低下分の水量は約300m<sup>3</sup>
- 堰内の水の回収と汚染土壌の回収を実施し, 広がりの範囲を調査

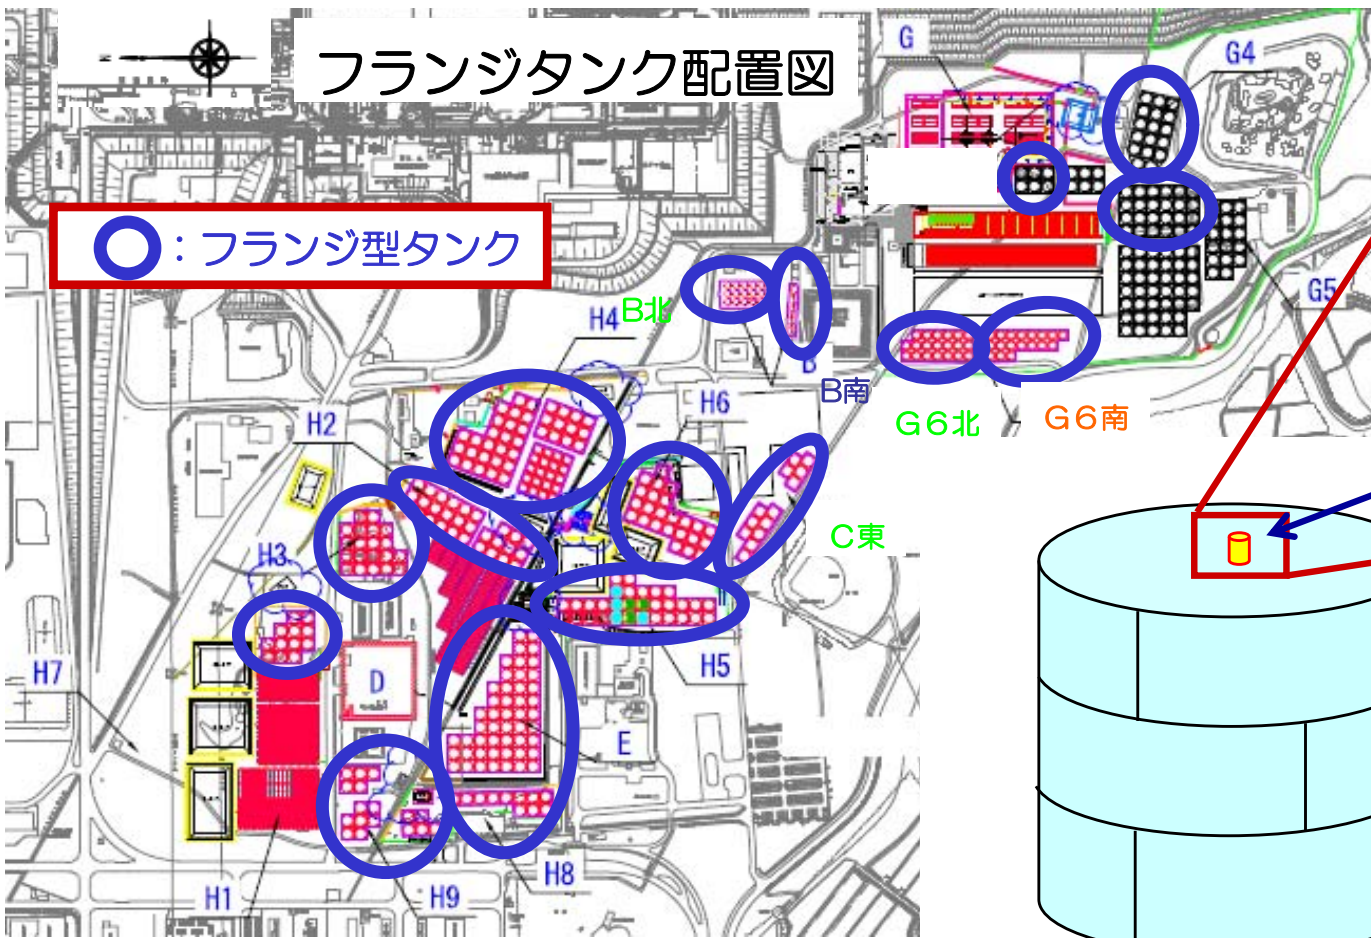
水位データ  
集約伝送盤  
(現場)

水位監視装置  
(免震棟集中監視室)

フランジ型タンクへの水位計の設置を完了し、  
2013/12/9以降順次監視運用中。今後、水位データ  
を評価し、警報設定値などの改善を実施する予定

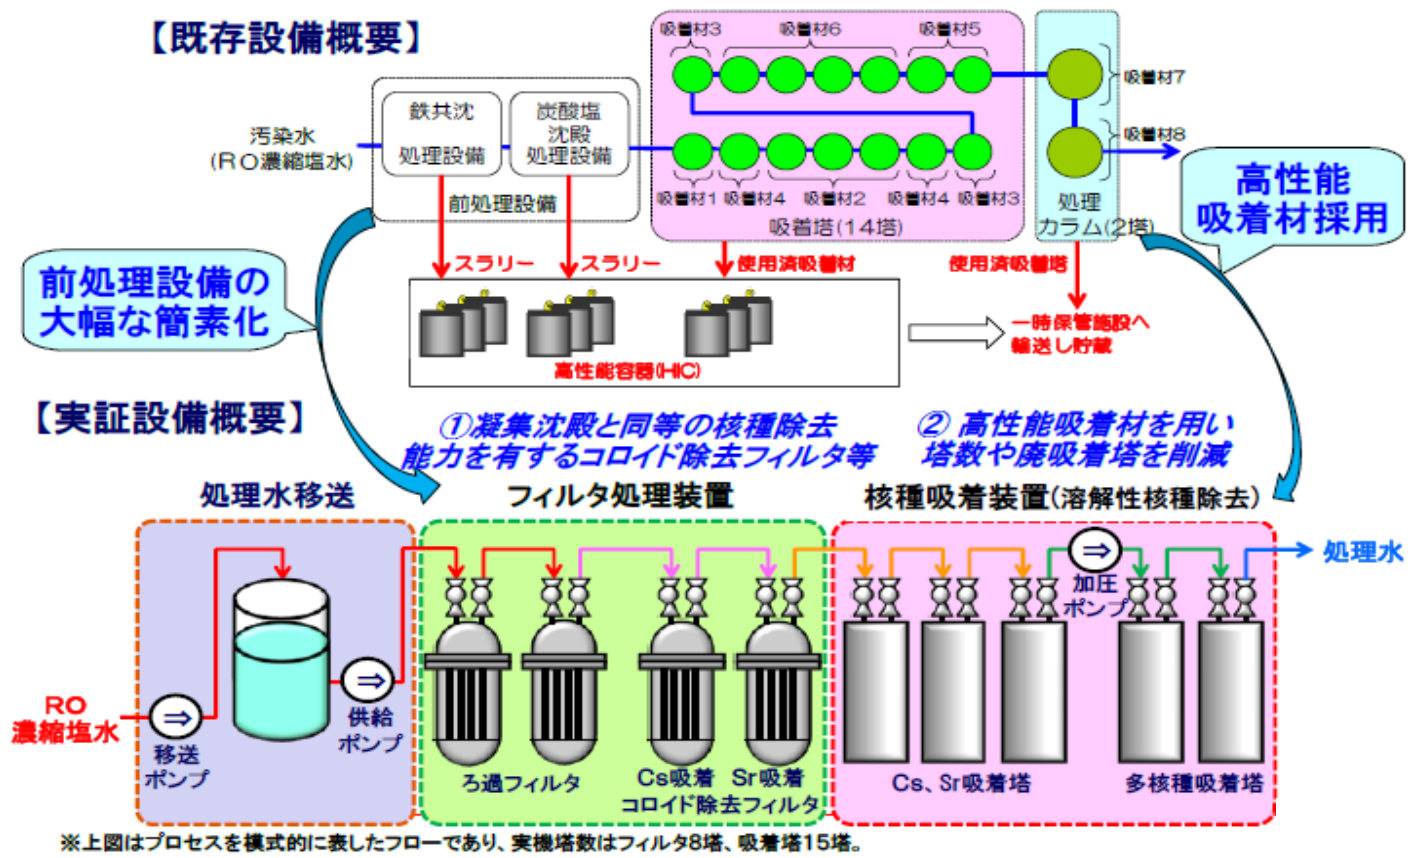
【高性能な多核種除去設備のコンセプト】※

- 高性能多核種除去設備は1系列で想定。H26年度中に運用を開始する予定
- 現行の多核種除去設備は3系列で構成。現在浄化を実施中
- 増設の多核種除去設備は3系列で想定。H26年度半ばに運用を開始する予定

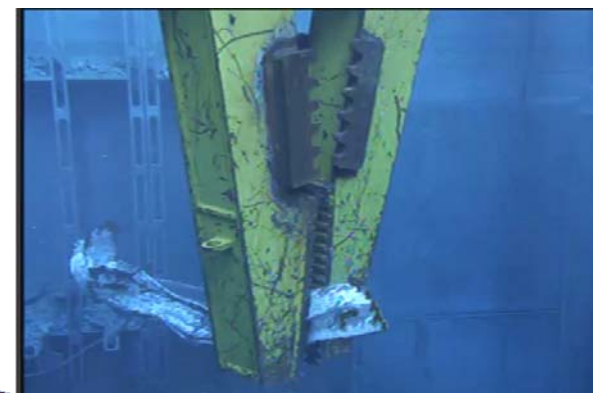
使用済燃料プール内瓦礫撤去作業状況

- 燃料取り出し用カバーや燃料取扱設備の設置作業に向けて、原子炉建屋上部の線量低減対策(除染、遮へい)を実施中(2013/10/15～)。
- 3号機使用済燃料プールからの燃料取り出しに向け、使用済燃料プール内の大型瓦礫撤去を開始(2013/12/17)。

## 使用済燃料プール内大型瓦礫撤去順序

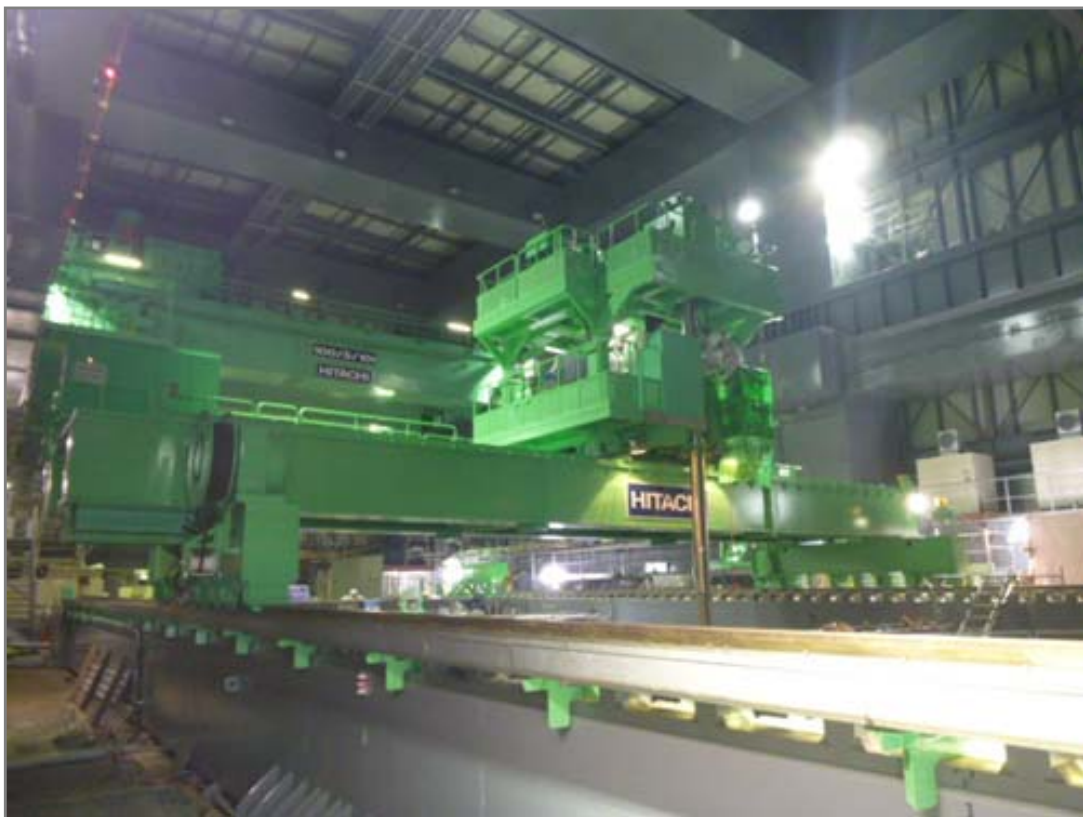
①燃料取扱機全体  
(オペレーティングフロア北側より撮影)

(撮影日:2013年9月19日)

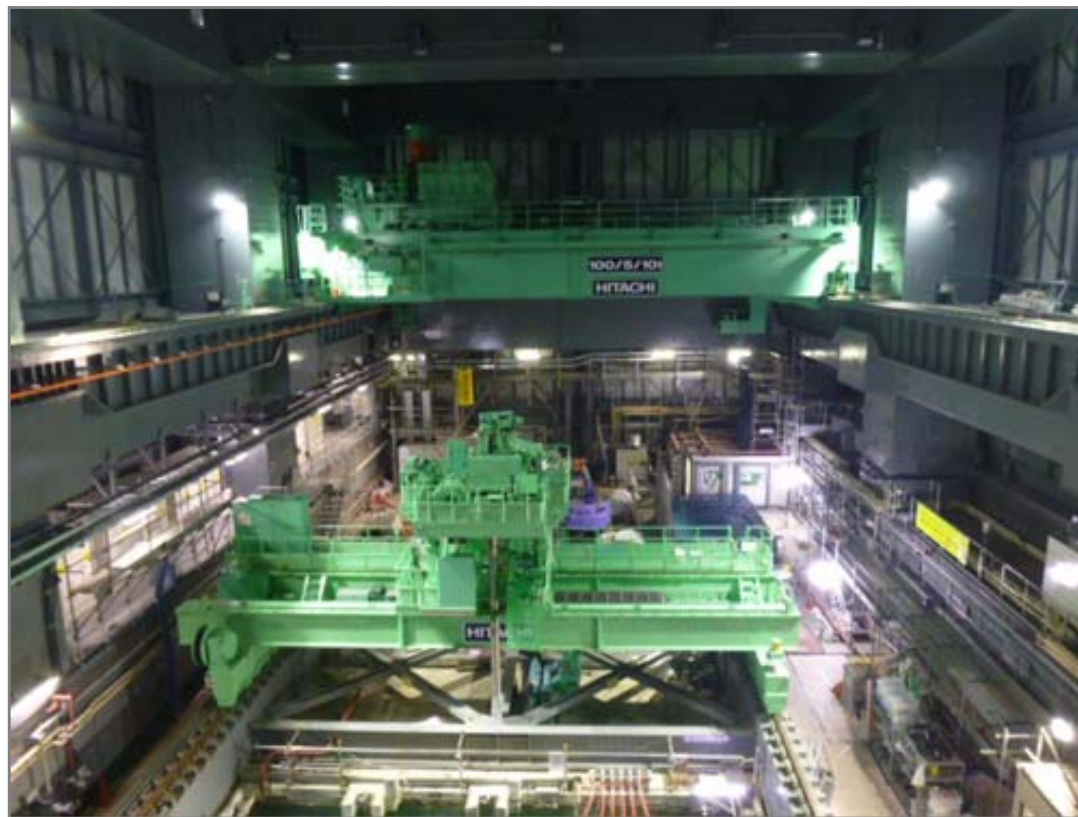
②燃料取扱機・クレーン設置状況  
(オペレーティングフロア北側より撮影)

(撮影日:2013年9月19日)

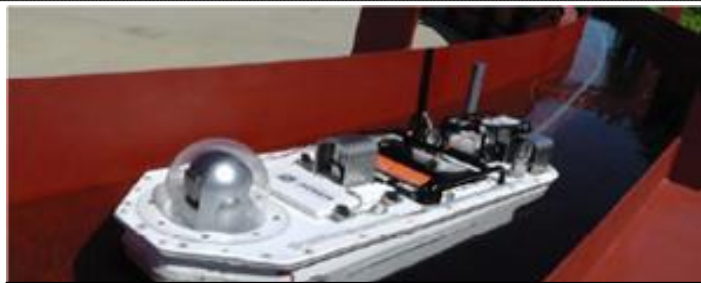
水上ボート 工場での航行試験の様子

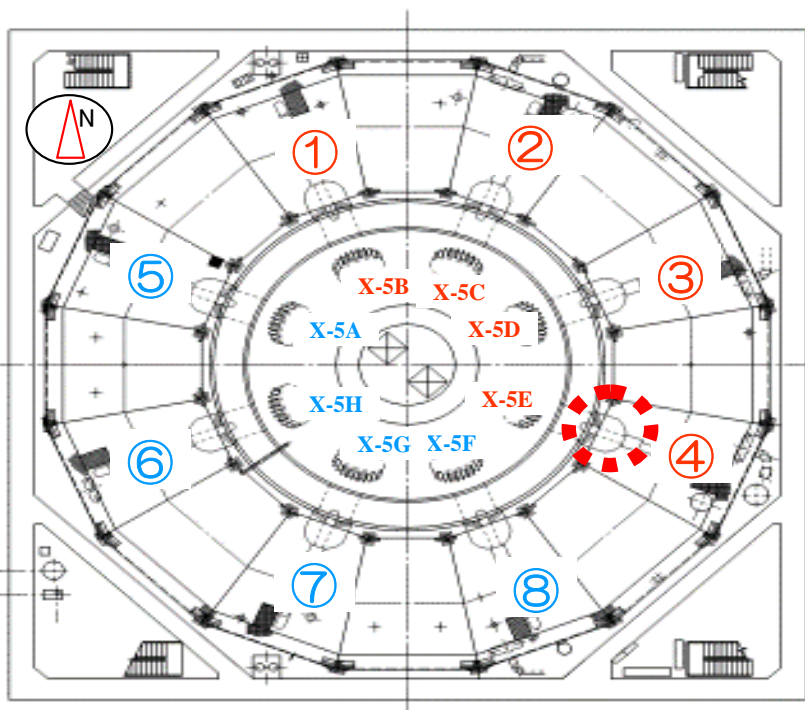
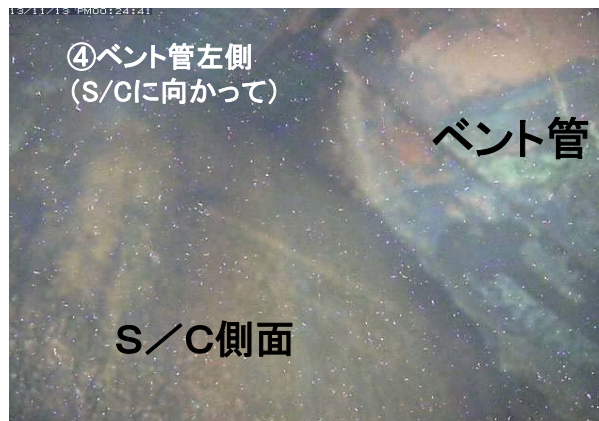
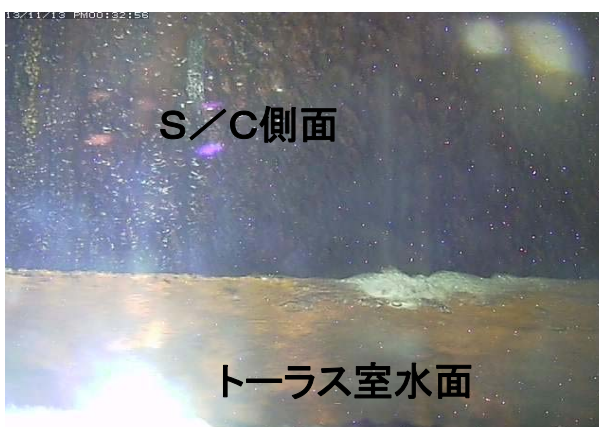
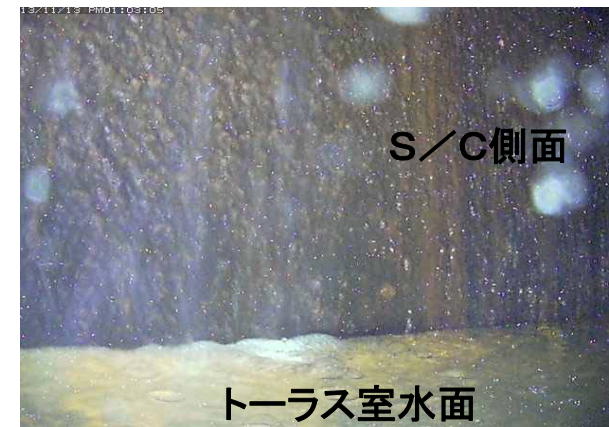
④のベント管のS/C上部方向より、水がS/C表面を流れ落ちている状況を確認した。

①～③、⑤～⑧については、水の流下は確認されなかった。

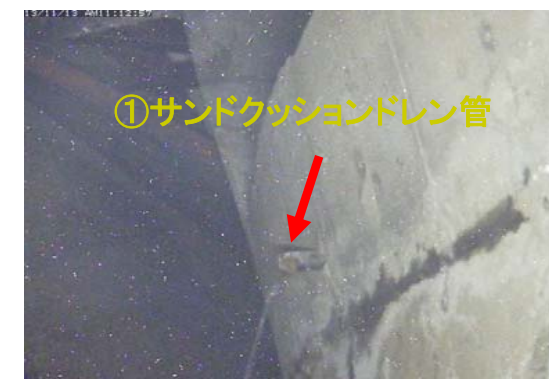
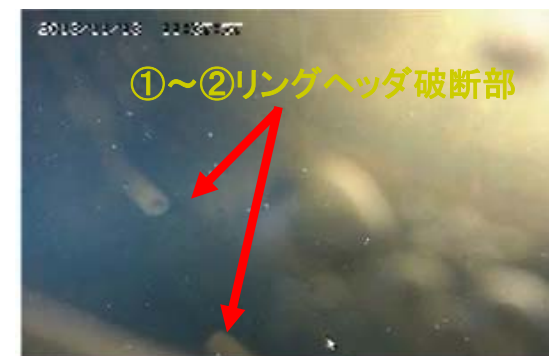
## ①1号機ベント管下部周辺の調査(調査結果)

### ■ サンドクッションドレン管調査結果

- ①のサンドクッションドレン管が外れており、水が流出している状況を確認した。
- ②～⑧については、ドレン管が気中部では外れていないため、水の流出は確認されなかった。
- ①～②の間のリングヘッドの一部が外れていることを確認した(水中)。

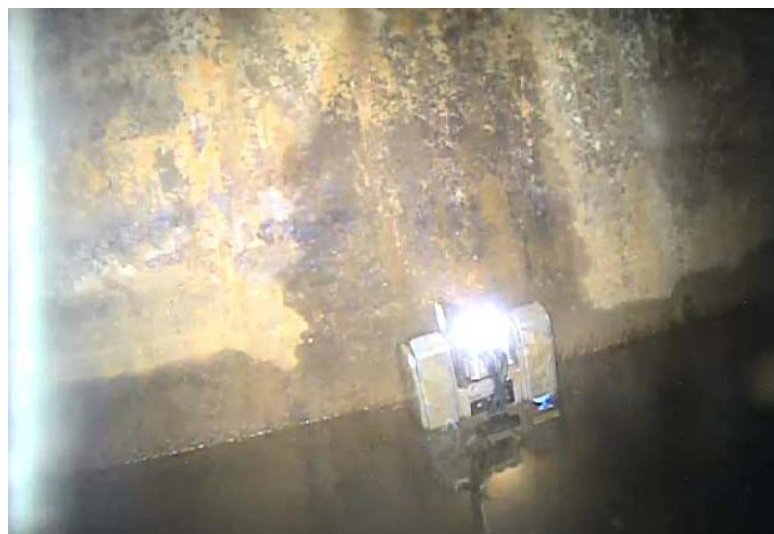
測定時の状況

- 測定データ採取は、水位特定の信頼性を上げるため複数ライン(複数経度)を1月14日～16日の3日間で実施。1月14, 15日のデータは一連のデータ採取作業の途中で得られたもの。

測定日	1月14日	1月15日	1月16日
S/C内水位	約OP3, 210	約OP3, 160	約OP3, 150
トラス室滞留水水位(参考)	約OP3, 230	約OP3, 190	約OP3, 160
水位差	約20mm	約30mm	約10mm
測定方法	水中構造物の直接距離計測

【補足】 S/C内の水位は、トラス室滞留水水位の変化の影響を受けると考えられる。

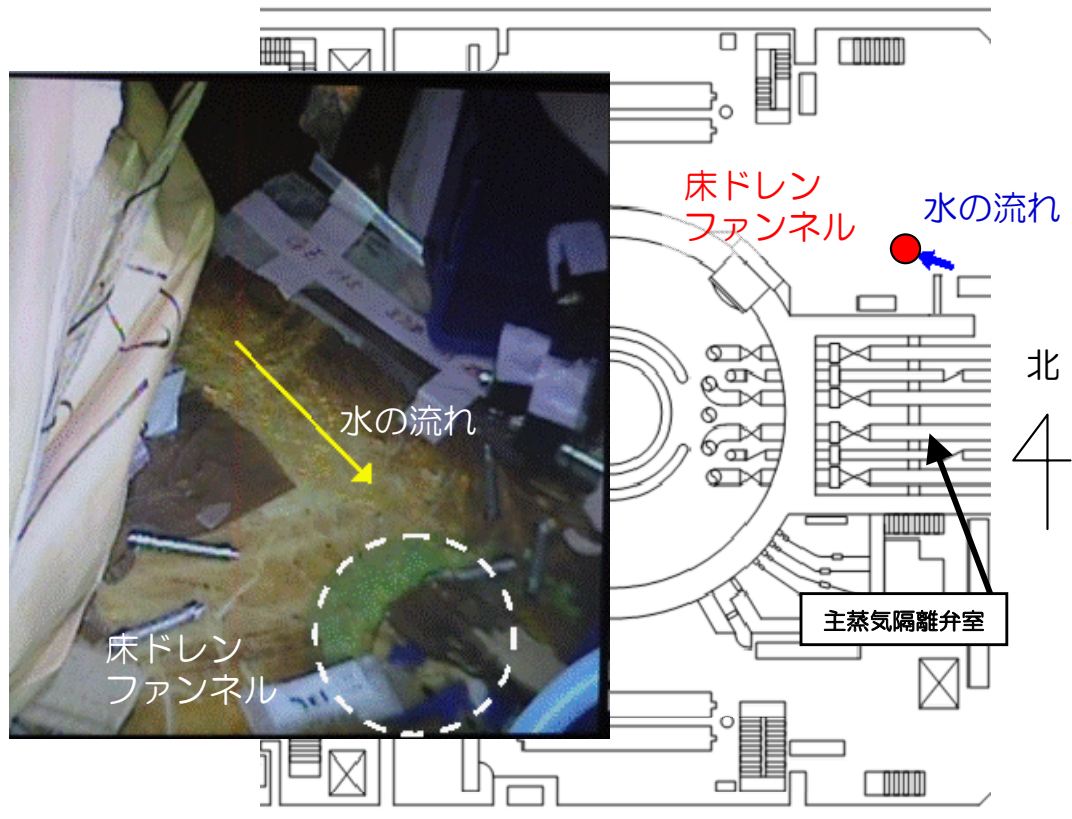
流水状況概略図

- 原子炉建屋1階北東エリアの主蒸気隔離弁室の扉付近から、近傍の床ドレンファンネル(排水口)に向かって水が流れていることをガレキ撤去用ロボットのカメラ画像により確認(1/18)。
- 当該の流水は、原子炉建屋最地下階へつながる床ドレンファンネルへ流入しており、原子炉建屋外への流出のおそれはない。
- 流水温度、核種分析結果、図面等による検討から格納容器内の滞留水である可能性が高いと考えられ、今後、主蒸気隔離弁室内の貫通部の調査を行う予定。

3号機原子炉建屋1階北東エリアの主蒸気隔離弁室の扉付近から、近隣の床ドレンファンネル（排水口）に向かって水が流れていることを1/18に確認。排水口は原子炉建屋地下階につながっており、建屋外への漏えいはない。

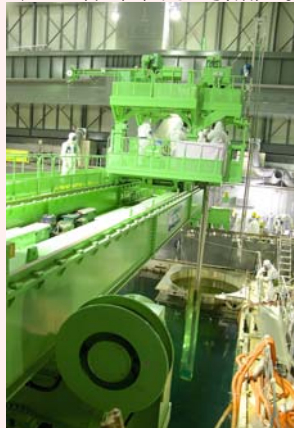
燃料取り出し状況

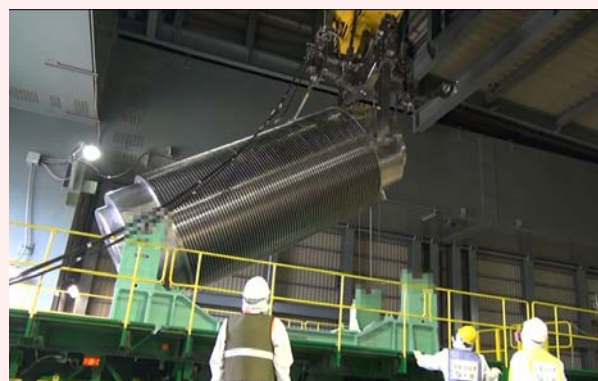
構内用輸送容器のトレーラへの積み込み

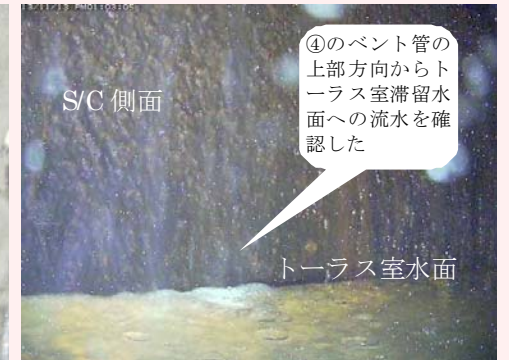
サンドクッションドレン管及びベント管上部からの漏水状況

- ①原子炉建屋1階床配管貫通部よりCCDカメラ等を挿入し、トラス室内の滞留水水位・水温・線量・透明度、トラス室底部堆積物の調査を実施(2012/6/26)。
- ②三角コーナー2箇所について、滞留水の水位測定、サンプリング及び温度測定を実施(2012/9/20)。
- ③原子炉建屋1階にて穿孔作業を実施(2013/2/13~14)し、トラス室内の調査を実施(2/20,22)。
- ④原子炉建屋1階パーソナルエアロック室(格納容器出入口)の調査を実施(2013/4/9)。
- ⑧資源エネルギー庁の事業にて開発した水上ボートに搭載したカメラ映像により、一部のベント管上方およびサンドクッションドレン管にて流水を確認(2013/11/13,14)。カメラ映像及び再現試験にて評価した流水流量は原子炉注水量に満たないことから、他にも流水があることが想定される。

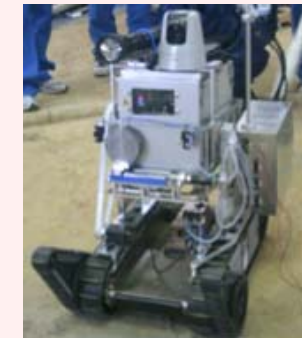
汚染状況調査用ロボット（ガンマカメラ搭載）

- ・ロボットによる、原子炉建屋内の汚染状況調査を実施（2012/6/11～15）。
- ・最適な除染方法を選定するため除染サンプルの採取を実施（2012/6/29～7/3）。
- ・建屋内除染に向けて、原子炉建屋1階の干渉物移設作業を実施中（2013/11/18～）。

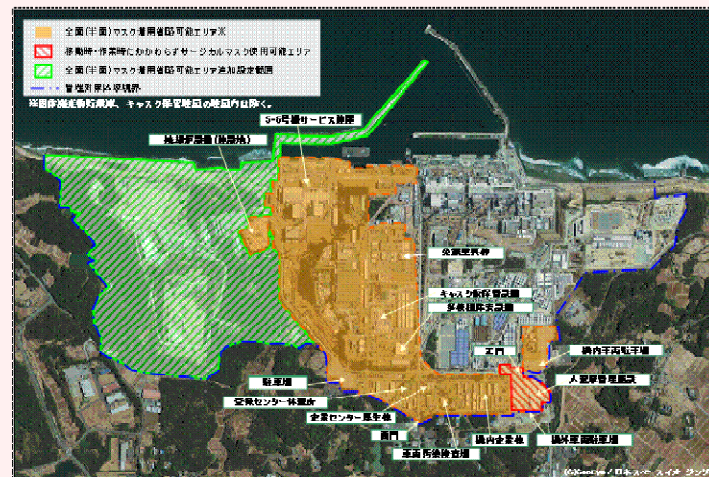
全面マスク着用省略エリア

空气中放射性物質濃度のマスク着用基準に加え、除染電離則も参考にした運用を定め、2013/5/30からエリアを順次拡大中(2013/5/30～：下図オレンジエリア、2013/10/7～：5、6号機建屋内、2013/11/11～：下図グリーンエリア)。エリア内の作業は、高濃度粉塵作業以外であれば、使い捨て式防塵マスク(N95・DS2)を着用可とし、正門、入退域管理施設周辺は、サージカルマスクも着用可とした。

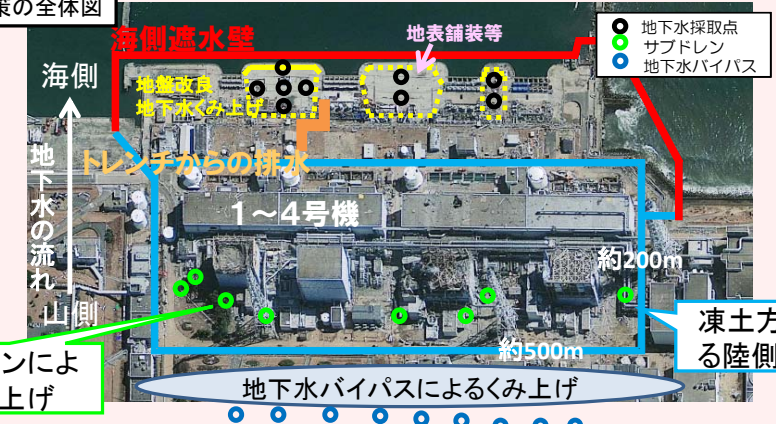
対策の全体図

- ・建屋東側(海側)の地下水の濃度、水位等のデータの分析結果から、汚染された地下水が海水に漏れいしていることが明らかになった。
- ・港湾内の海水は至近1ヶ月で有意な変動はなく、沖合での測定結果については引き続き有意な変動は見られていない。
- ・海洋への汚染拡大防止対策として下記の取り組みを実施している。

- ①汚染水を漏らさない
  - ・護岸背面に地盤改良を実施し、放射性物質の拡散を抑制(1～2号機間：2013/8/9完了、2～3号機間：2013/8/29～12/12、3～4号機間：2013/8/23～1/23完了)
  - ・汚染エリアの地下水くみ上げ(8/9～順次開始)
- ②汚染源に地下水を近づけない
  - ・山側地盤改良による囲い込み(1～2号機間：2013/8/13～3月末予定、2～3号機間：2013/10/1～2月上旬予定、3～4号機間：2013/10/19～2月末予定)
  - ・雨水等の侵入防止のため、コンクリート等の地表舗装を実施(2013/11/25～)
- ③汚染源を取り除く
  - ・分岐トレンチ等の汚染水を除去し、閉塞(2013/9/19完了)
  - ・主トレンチの汚染水の浄化、水抜き(2号機：2013/11/14～、3号機：2013/11/15～浄化開始)(凍結止水、水抜き：3月末～凍結開始予定)

サブドレンによるくみ上げ

凍土方式による陸側遮水壁
