「格納容器水張りに向けた調査・補修（止水）技術の開発」にて開発中のS/C（圧力抑制室）下部外面調査装置実証試験のための床穿孔作業の実施について

2014年4月24日
東京電力株式会社

「原子炉格納容器の水張りに向けた調査・補修（止水）技術の開発」（調査）等の成果活用について

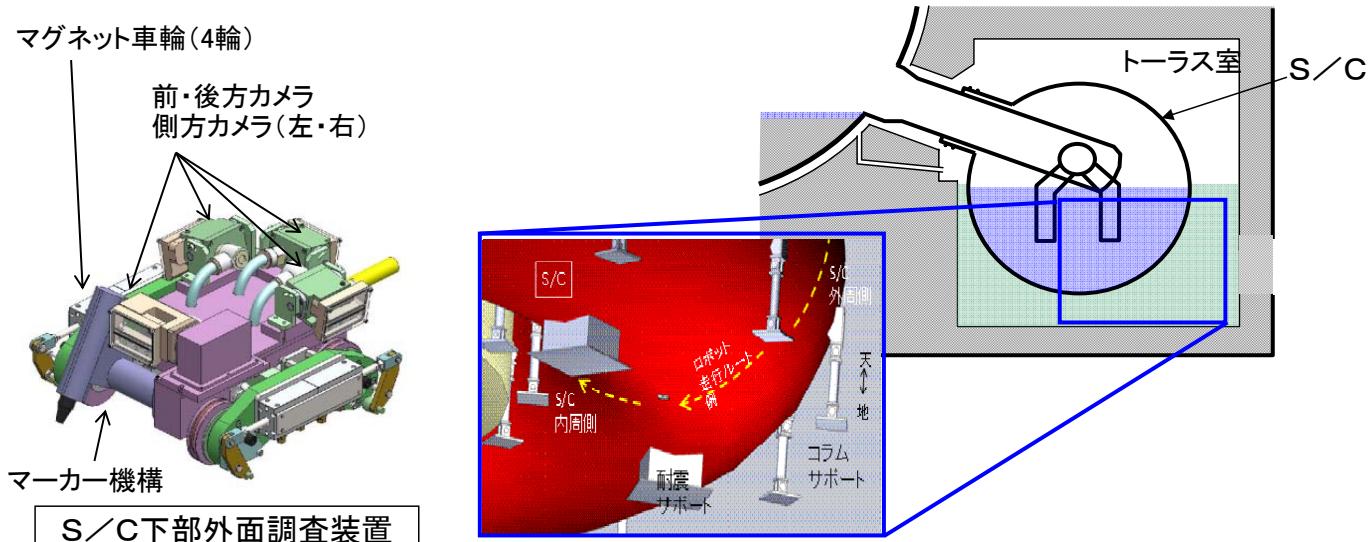
S/C下部外面調査イメージ図

「格納容器水張りに向けた調査・補修（止水）技術の開発」で開発中のS/C下部外面調査装置について、実機での適用性を確認するため、2号機において実機検証を7～8月に計画。このための床穿孔作業を他作業との干渉を避けるため、先行して実施する。

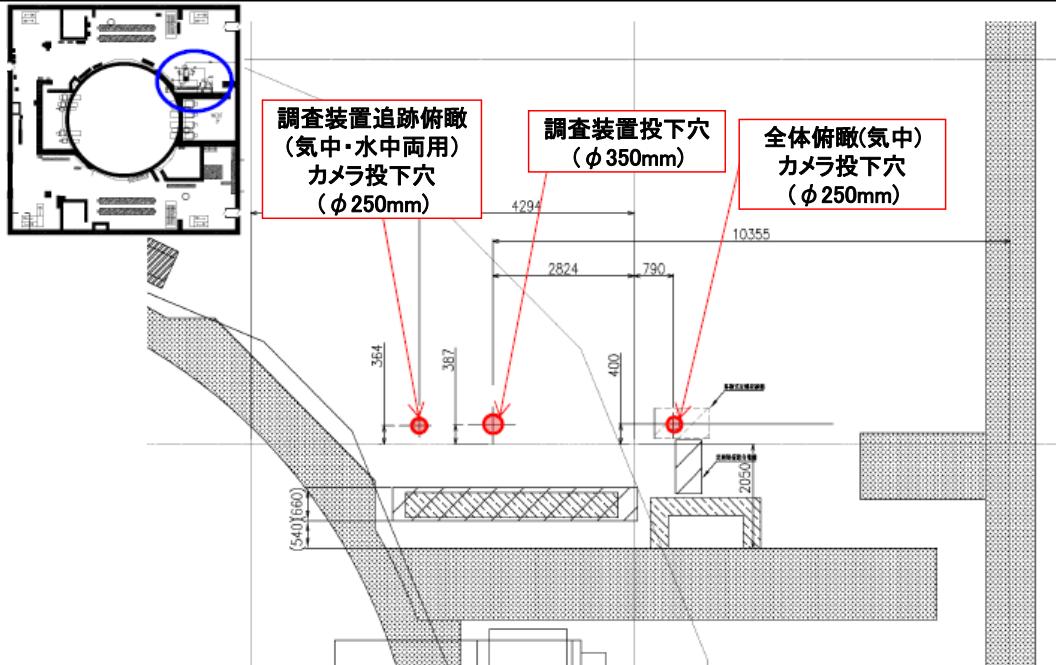
2号機原子炉建屋1階北東エリアに調査装置用($\phi 350\text{mm}$)1箇所、俯瞰カメラ*($\phi 250\text{mm}$)2箇所を穿孔。

* 俯瞰カメラ：調査装置追跡俯瞰(気中・水中両用)カメラおよび全体俯瞰(気中)カメラ

2号機原子炉建屋1階穿孔位置図

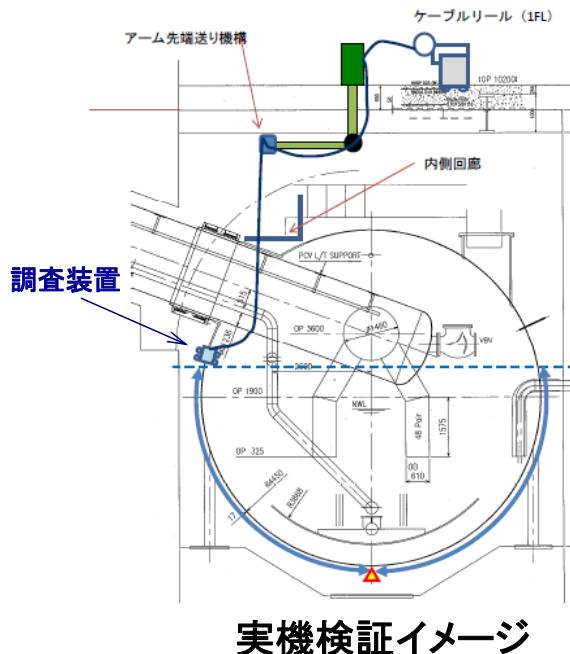
S/C下部外面調査装置は、トーラス室滞留水に没水しているS/C下部に、止水材による止水が不可能となる開口(Φ50mm)の有無を確認するもの(仕様としてはΦ30mmの開口を認識できること)。支援装置によりS/Cシェルに取り付き、没水部を走査し映像を取得する。

実機検証対象S/C部位
(トーラス室滞留水水没部)

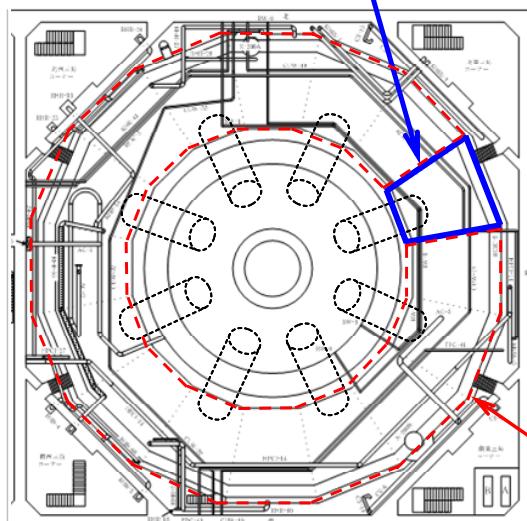
赤点線部分:
調査工事として
H26年度下期に調査
予定

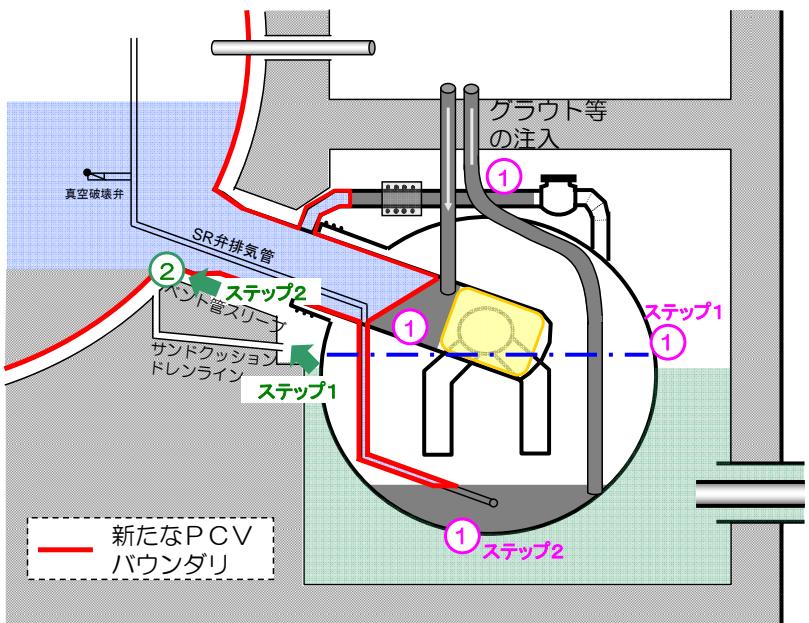
ベント管での止水をベースとした工法の成り立つことを確認するため、対象①と②の調査を計画。

ベント管止水工法イメージ図

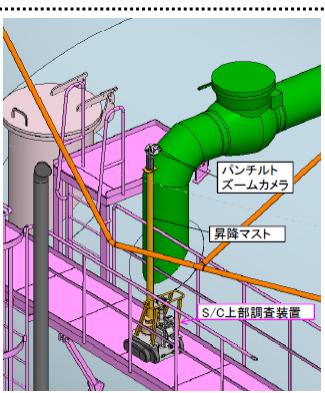
真空破壊ライン（1号機）について、グラウト等の注入に影響のある損傷等の有無を確認する（図中A）

- 1号機：S/C上部調査ロボット（研究開発）
2, 3号機：真空破壊ラインなし

S/C上部調査ロボット

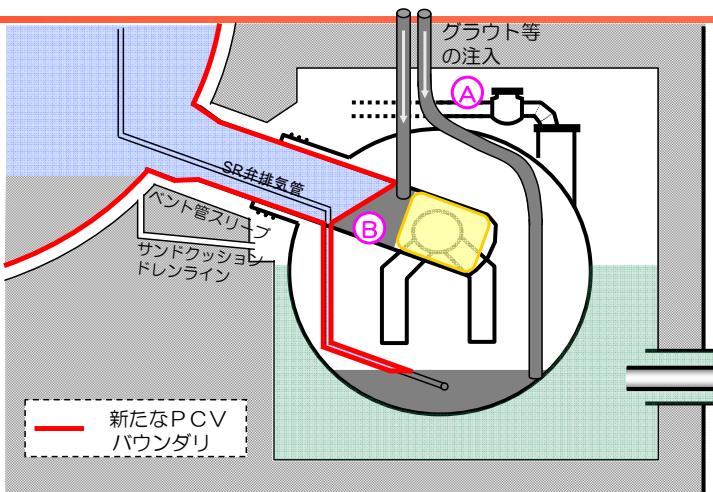
ベント管（S/C内部）について、グラウト等の注入に影響のある損傷等の有無を確認する（図中B）

<確認方法>グラウト注入前にカメラにより目視確認

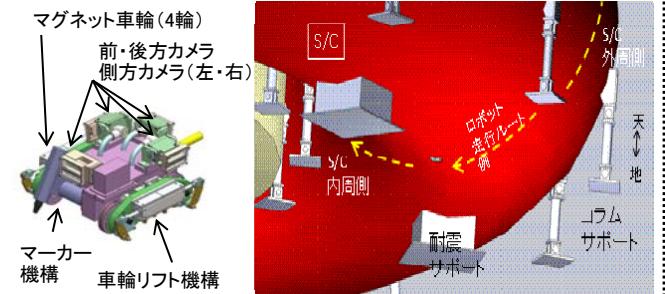
【ステップ2】S/Cシェル（下部）について、グラウト等の注入に影響のある損傷等の有無を確認する（図中C）

<確認方法>
S/C下部調査ロボット（研究開発）

S/C下部調査ロボット

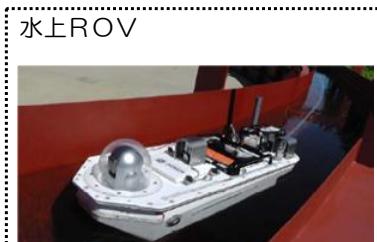
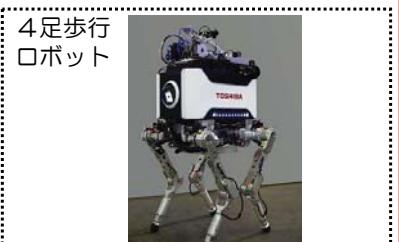
【ステップ1】ベント管下部周辺調査（ベント管スリーブおよびサンドクッションドレン管からの水の滴下等の有無を確認（図中D））

1号機：水上ROV（遠隔技術TF）（実施済み）

2号機：4足歩行ロボット（実施済み）

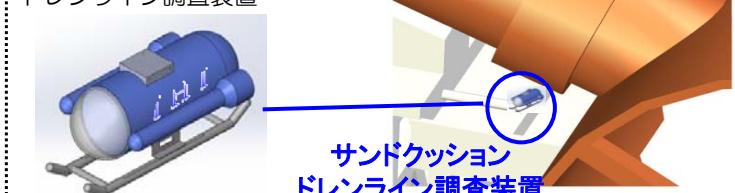
サンドクッションドレンライン調査装置（研究開発）※
※サンドクッションドレンラインが水没していた場合

サンドクッションドレンライン調査装置

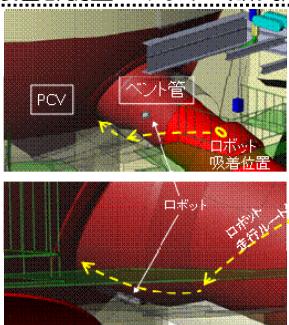
D/W外側からの調査：ベント管接合部調査ロボット(研究開発)

ベント管接合部調査ロボット

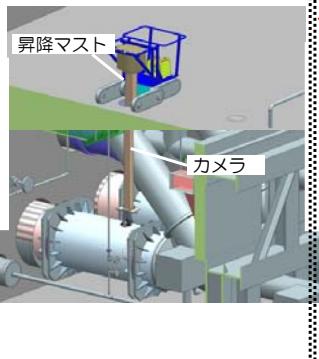
【調査1】損傷の可能性も高くPCV水張り後に漏水の可能性が否定できないハッチ・貫通部ベロー等について状況を確認する。

1~3号機：
D/W狭隘部調査ロボット
(研究開発)

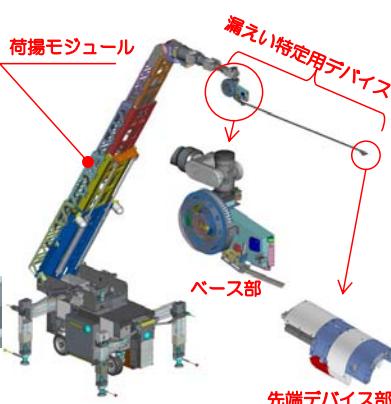
【調査2】損傷の可能性が低くPCV水張り後も漏水の可能性が低い貫通部ペネ(直管)について、健全であることを確認する(代表箇所)。

1~3号機：
D/W開放部調査ロボット
(研究開発(台車はNEDO))

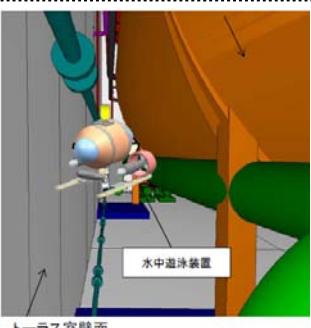
1～3号機：トーラス室水中壁面調査ロボット（研究開発）

水中遊泳ロボット
