令和2年度新エネルギー等の保安規制高度化事業（落雷対策・定期安全管理審査制度のレビュー） 報告書

2021年3月24日

株式会社三菱総合研究所

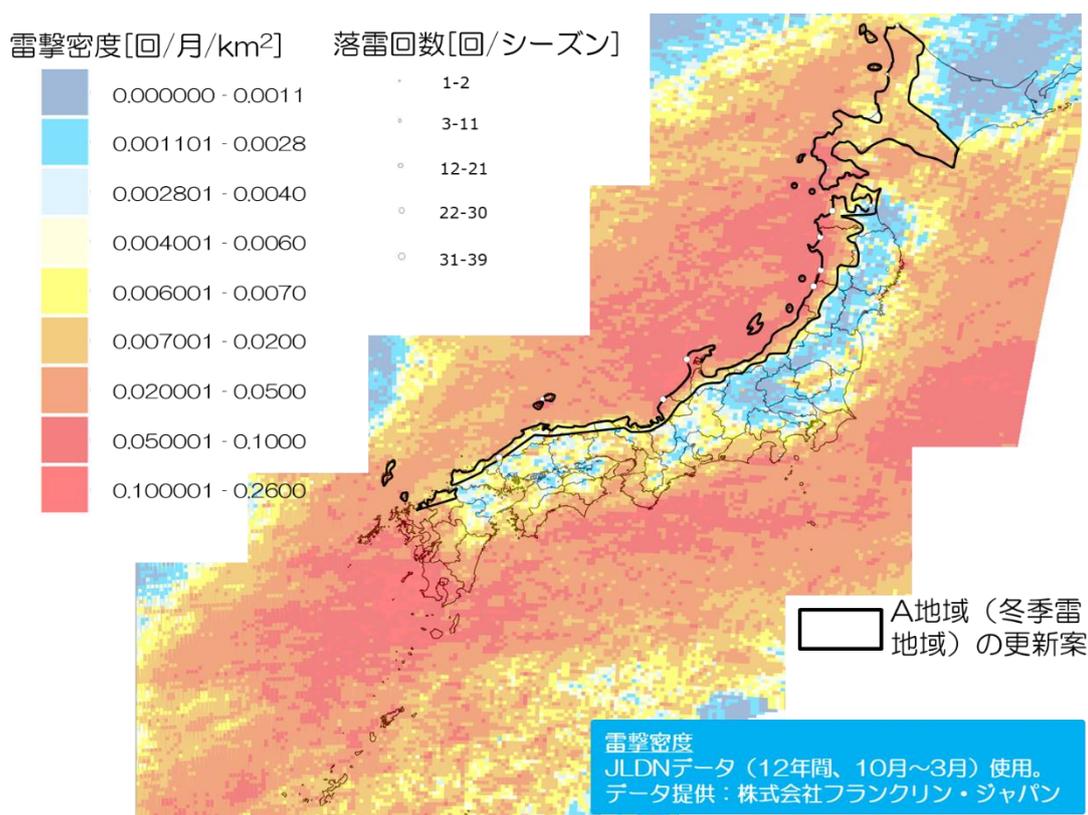
図 3-1 冬季雷地域 (A 地域) の更新案

12 年分の 10 km メッシュの LLS データ (10 月～3 月) 及び風力設備における落雷回数のデータ等を活用して、「発電用風力設備の技術基準の解釈」の別図 1 の A 線で示される冬季雷地域 (A 地域) の更新案を検討した。冬季雷地域 (A 地域) の更新案を図 3-1 に示す。

冬季雷地域 (A 地域) の更新案は、雷撃密度と風力設備における落雷回数に基づいて作成した。現在の冬季雷地域 (A 地域) と比較すると、主に北海道地域の内陸部、山陰～九州北部地域を新たに冬季雷地域 (A 地域) に加えた。

落雷マップのデータ整備では、「発電用風力設備の技術基準の解釈」において参照される「別図1」、「別図2」の更新案を作成した(3.1)。別図1のA線で示される冬季雷地域(A地域)の更新案の検討においては、北海道西側、道央内陸部の風車への落雷調査を継続し、落雷マップの検証を継続する必要があるとの結論に至った。また、10月や3月など、秋や春に九州地域のみならず四国地域の西岸に活発な雷雲が入ってくることが多く、このような気象現象についても、冬季雷の特性を比較して、今後調査を進めるべきとの結論に至った。今後、LLSデータや気象データのみならず、風力発電事業者の風車設備において取得される落雷データの蓄積、共有によって、より詳細な落雷マップの作成が行われることが期待される。

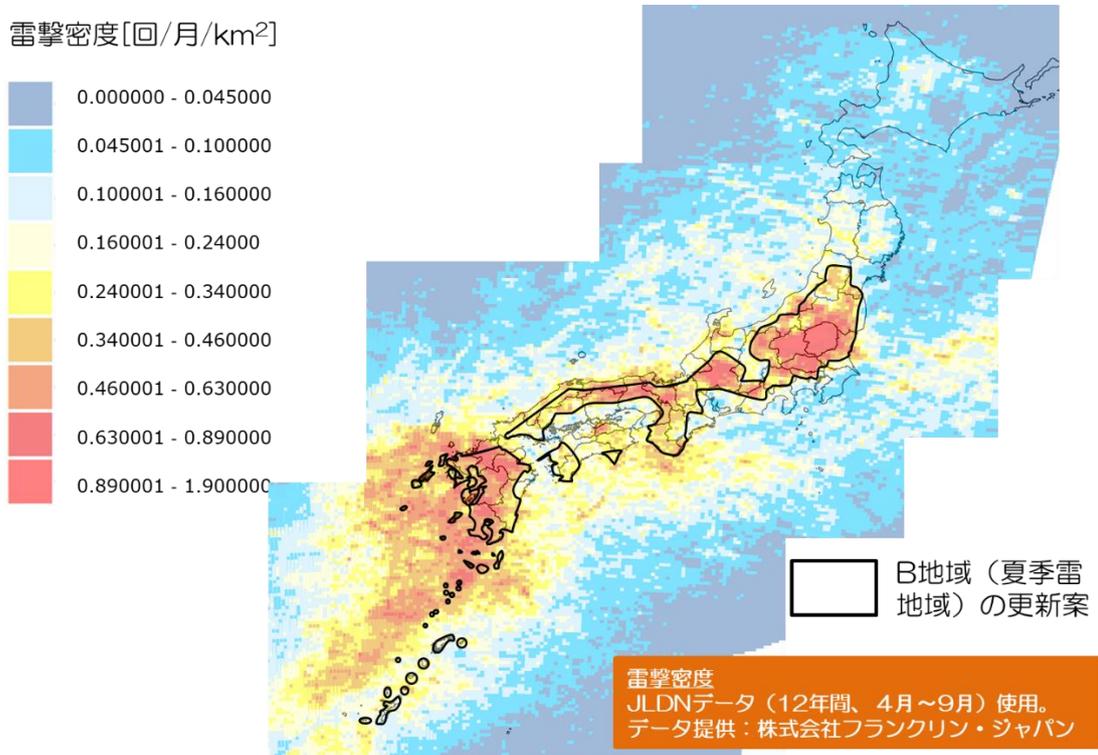
図 3-2 夏季雷地域（B 地域）の更新案

12 年分の LLS データ（4 月～9 月）及び落雷データ等を活用して、「発電用風力設備の技術基準の解釈」の別図 2 の B 線で示される夏季雷地域（B 地域）の更新案を検討した。夏季雷地域（B 地域）の更新案を図 3-2 に示す。図に示すように、4 月～9 月に雷撃密度の高いエリアを夏季雷地域（B 地域）とした。

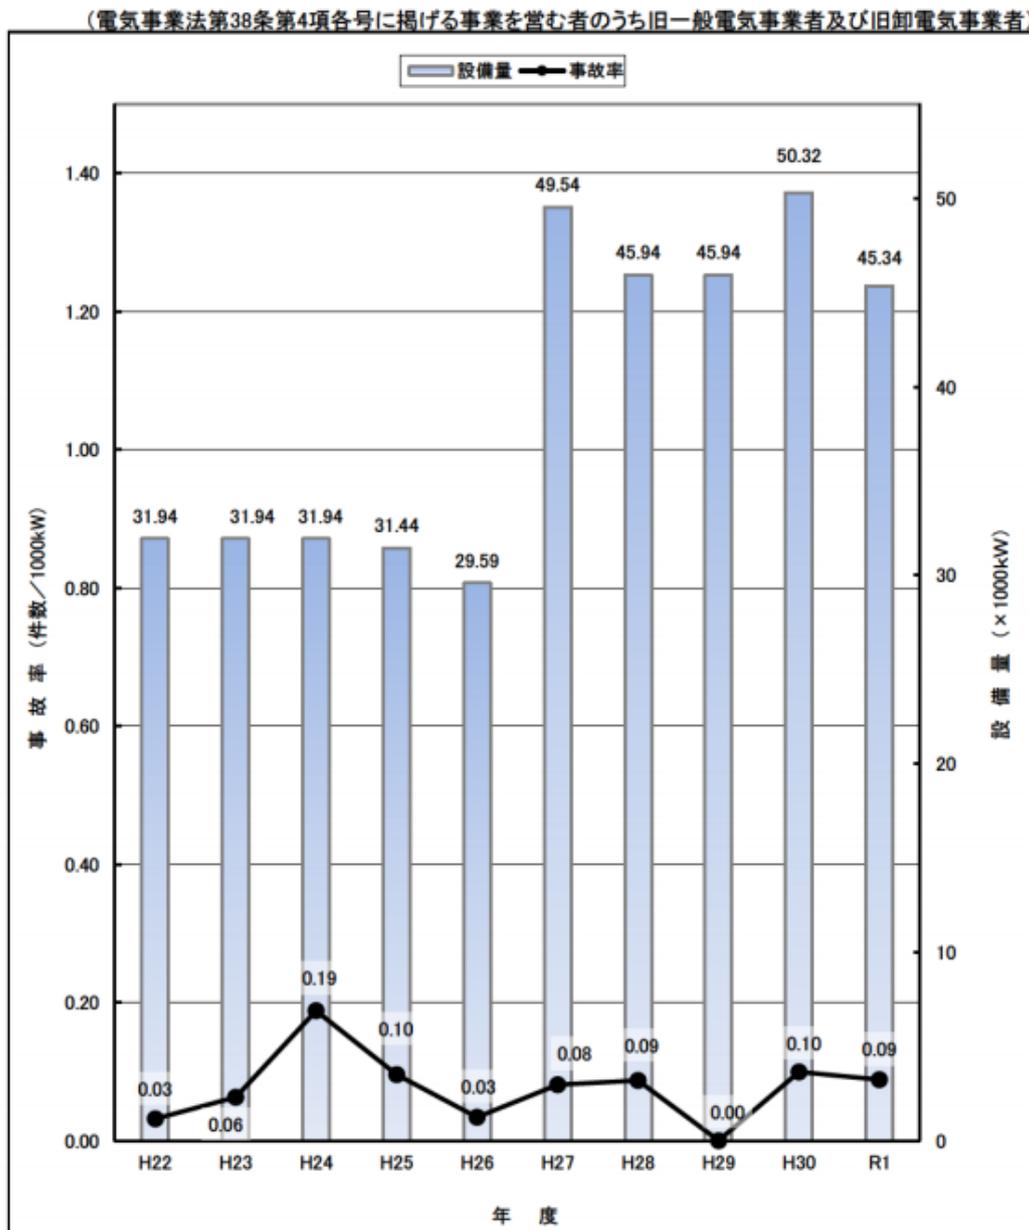
図 3-3 風力発電設備事故率の推移 (電気事業用電気工作物)

令和元年度の電気保安統計における、風力発電設備（電気事業用電気工作物、その中の自家用電気工作物）の事故率・事故件数の推移は図 3-3、図 3-4 の通りである。事業用電気工作物では近年事故率の大きな変化は見られないが、自家用電気工作物については、H27 年度（2015 年）より事故率の低下が見られ、この時期は発電用風力設備の技術基準の解釈（風技解釈）の改正（3.2.1(2)2）と重なる。定期安全管理検査制度による事故率への影響については、制度が開始されてから 3 年であることから言及は難しい。

(備考) 事故率は、出力1,000kW当たりの事故件数である。

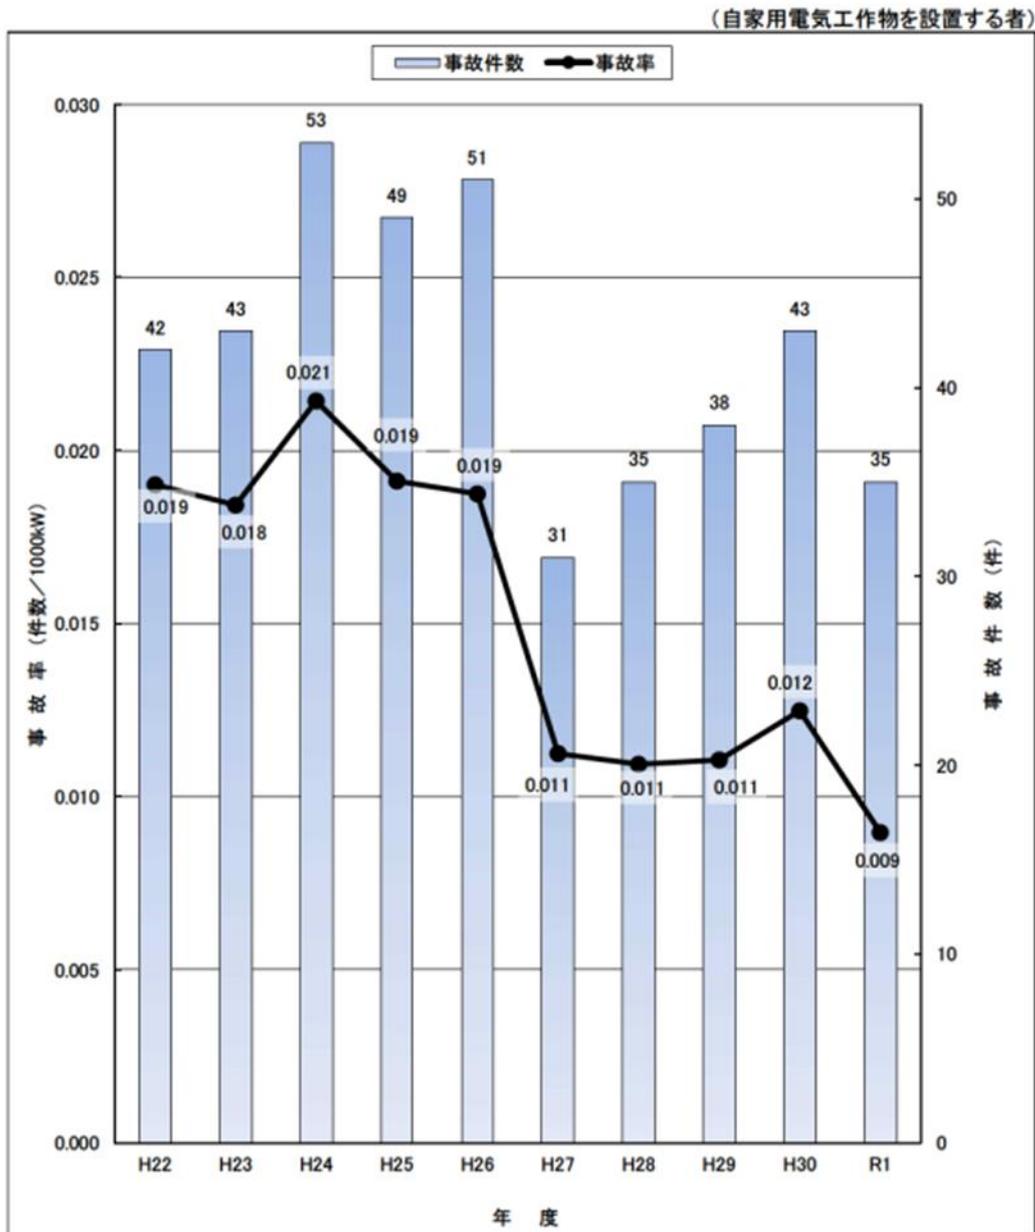
図 3-4 風力発電設備事故率の推移 (自家用電気工作物)

(備考) 事故率は、出力1,000kW当たりの事故件数である。

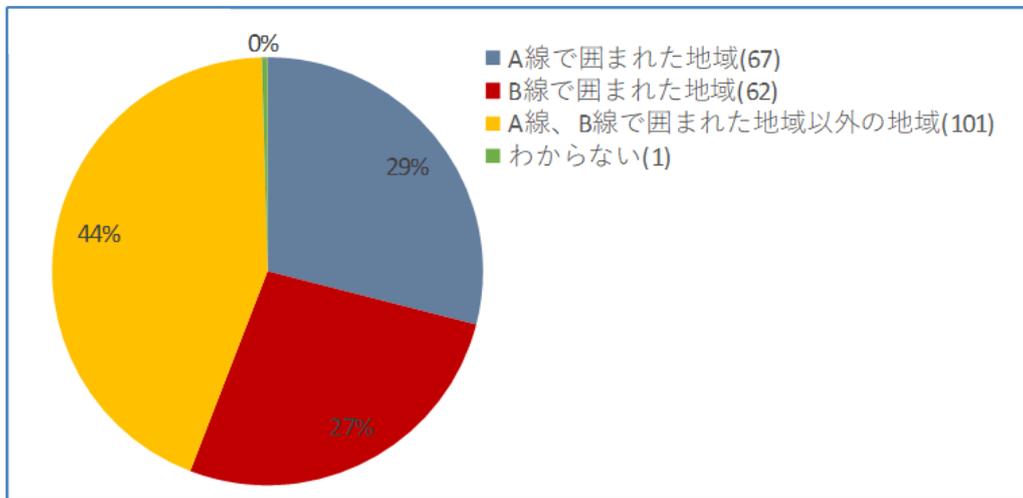
図 3-6 「発電用風力設備の技術基準の解釈」の別図における事業所の所在地域

図 3-6 に、「発電用風力設備の技術基準の解釈」の別図における事業所の所在地域を示す。本アンケートに回答いただいた事業所のうち、別図 1 の A 線で囲まれた冬季雷地域の事業所が約 29%、別図 2 の B 線で囲まれた夏季雷地域の事業所が約 27%だった。

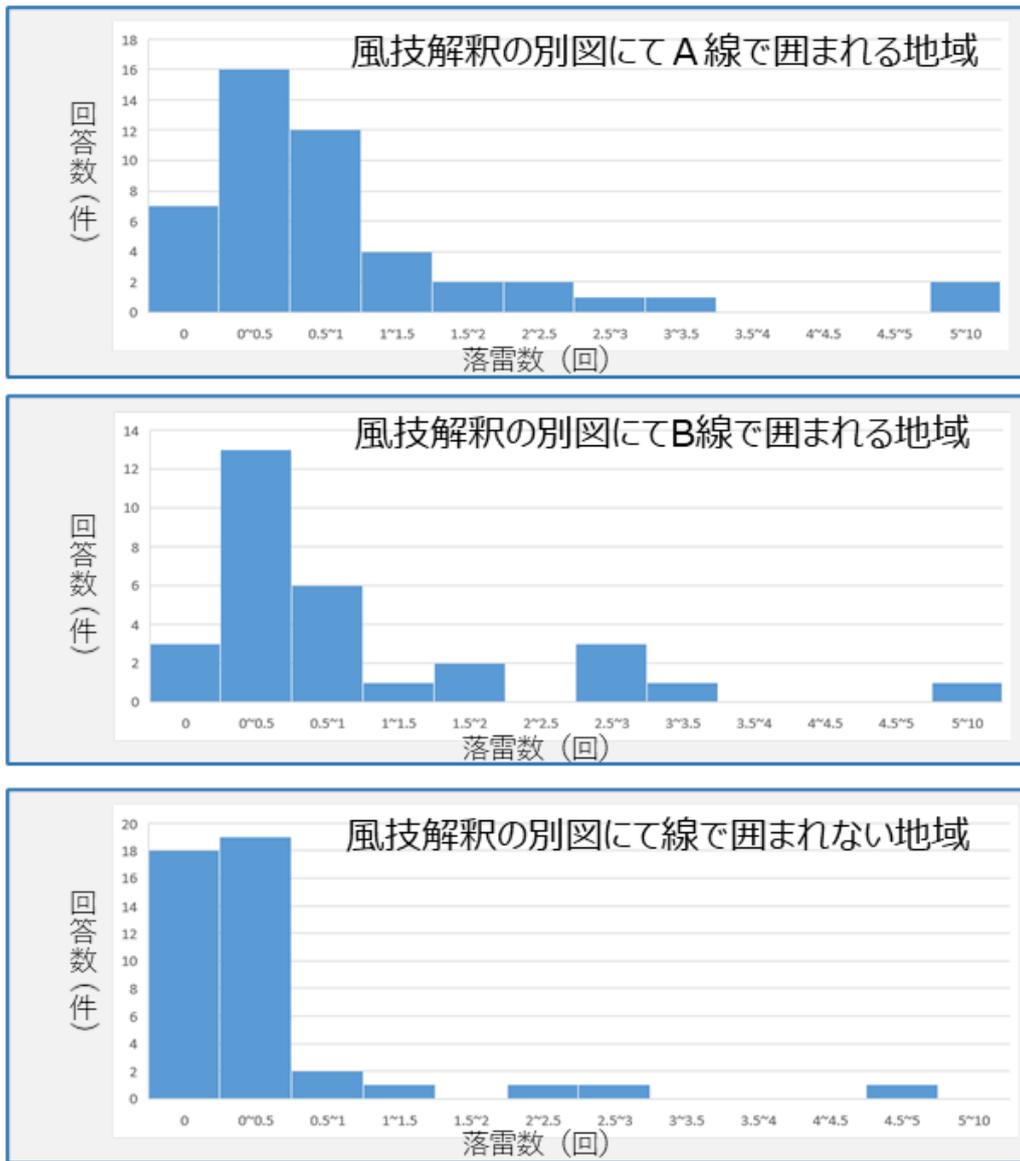
図 3-11 4月～11月（夏季）の事業所内の落雷頻度（風車1台換算）

図 3-11 に 4 月～11 月（夏季）の事業所内の落雷頻度を、図 3-12 に 11 月～3 月（冬季）の事業所内の落雷頻度を示す。なお、アンケートではサイト単位での落雷頻度とサイトでの運用風車数を別々に回答いただいております。サイト単位での落雷頻度を運用風車数で割算することで風車 1 台あたりの値として算出した。夏季（4～10 月）においては、風車 1 台あたりの落雷頻度が 1 回以下となる回答が約 83%であり、「発電用風力設備の技術基準の解釈」の別図 1 の A 線で囲まれる冬季雷地域に限定した場合も 1 回以下となる回答が全体では約 74%であった。一方で、冬季（11～3 月）においては、風車 1 台あたりの落雷頻度が 1 回以下となる回答が全体では約 50%であったが、冬季雷地域に限定した場合は 1 回以下となる回答が約 9%であり、6 回以上となる回答が約 41%だった。

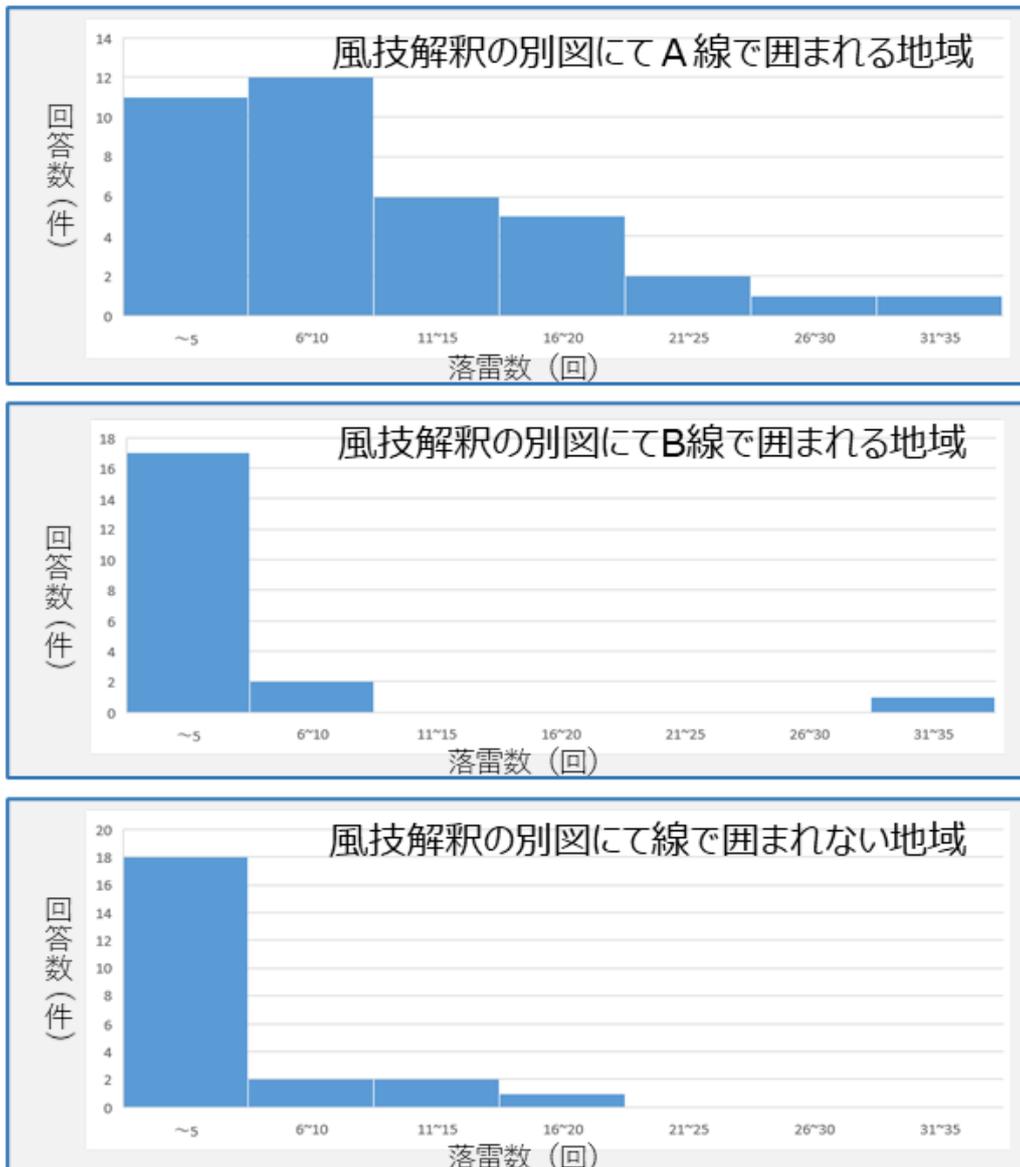
図 3-13 落雷数が最大だった年の、事業所内の年間の落雷数（風車 1 台換算）

図 3-13 に、落雷数が最大だった年の、事業所内の年間の落雷数を示す。なお、アンケートではサイト単位での落雷頻度とサイトでの運用風車数を別々に回答いただいております。サイト単位での落雷頻度を運用風車数で割算することで風車1台あたりの値として算出した。冬季雷地域では、年間で10回を超えた回答が約39%あったが、それ以外の地域では約8%だった。全体の傾向として、冬季雷地域での年間落雷数は他の地域よりも多かった。

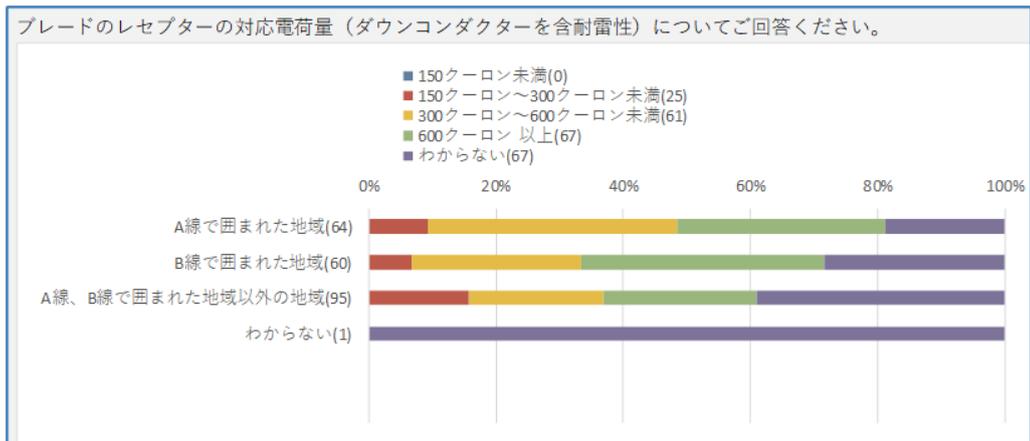
図 3-18 事業所の地域別の、ブレードのレセプターの対応電荷量（ダウンコンダクターを含む耐雷性）

図 3-18 に、事業所の地域別の、ブレードのレセプターの対応電荷量 (ダウンコンダクターを含む耐雷性) を示す。「わからない」の回答を除いて、回答は全て「150 クーロン以上」だった。「発電用風力設備の技術基準の解釈」において、別図 1 の A 線で囲まれる冬季雷地域では 600 クーロン以上であることが求められているが、A 線で囲まれる冬季雷地域では、全回答件数 (64 事業所) に対して 600 クーロン以上との回答 (21 事業所) は約 33% だった。冬季雷地域において 600 クーロン未満と回答した事業所者に出力規模や風車経年数での特徴的な点はなく、図 3-14 にて示した「落雷における事前、事後対策の手法や動向等の電気主任技術者による把握状況」への質問には、電気主任技術者によって落雷対策手法・動向を把握、またはおおよそ把握できている、という回答をされていた。

別図 2 の B 線で囲まれる夏季雷地域では 300 クーロン以上であることが求められているが、B 線で囲まれる夏季雷地域では、全回答数 (60 事業所) において 300 クーロン以上との回答 (300 クーロン～600 クーロン未満との回答 (16 事業所) と、600 クーロン以上との回答 (23 事業所) の合計) は約 65% だった。

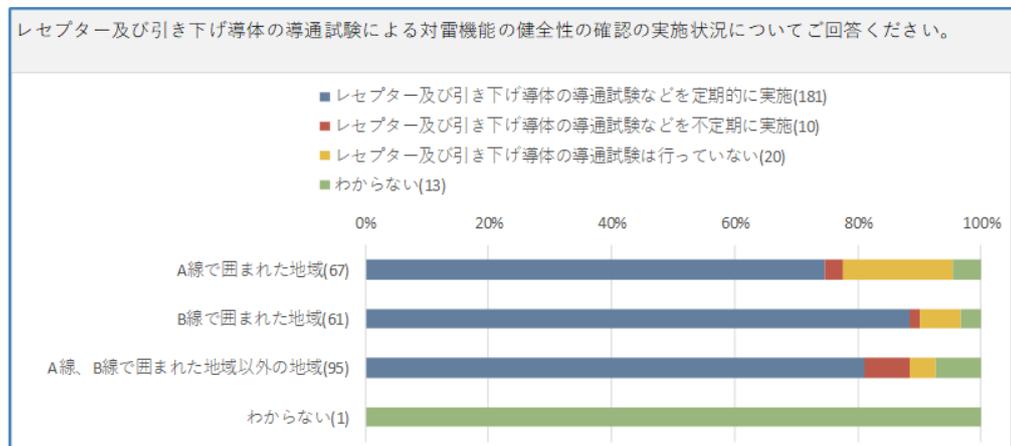
図 3-19 事業所の地域及び調整出力別の、レセプター及び引き下げ導体の対雷機能の健全性確認の実施状況

図 3-19 に、事業所の地域及び調整出力別の、レセプター及びダウンコンダクター（引き下げ導体）の対雷機能の健全性確認の実施状況を示す。全回答件数（224 事業所）に対して、レセプター及びダウンコンダクターの導通試験などを定期的実施しているという回答（181 事業所）、不定期に実施しているという回答（10 事業所）を合わせた結果は約 85% であり、行っていない、分からないとの回答は約 15% だった。また、図 3-20 に健全性確認にて異常を発見した事業所が対応までに要した期間を示す。健全性確認を行っている事業所のうち約 45% が異常を発見しており、不具合対応に 1 か月以上を要した事業所が約 38% だった。

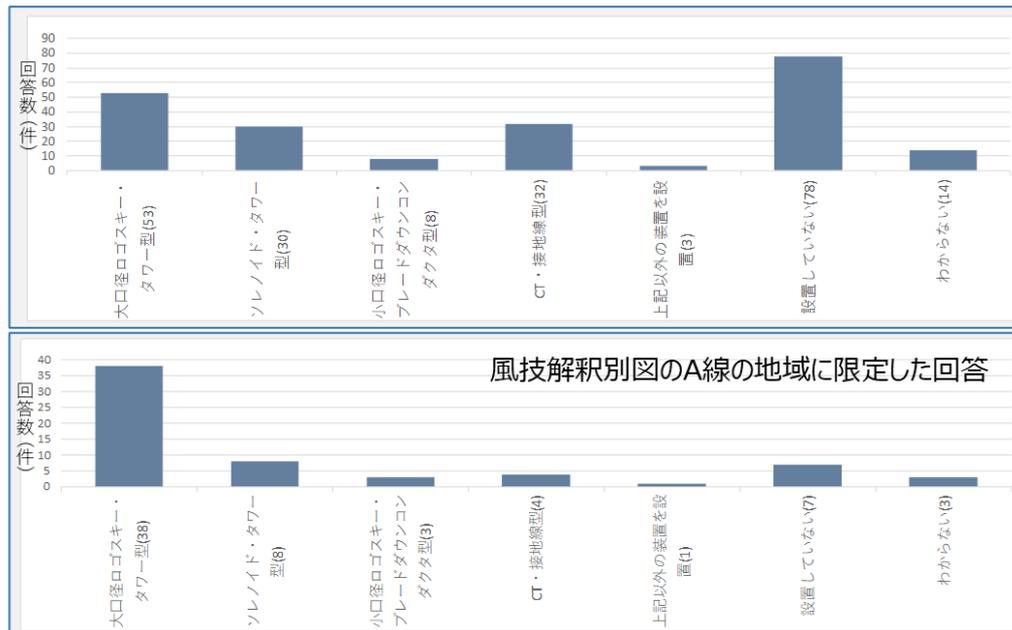
図 3-21 風車への雷撃検出装置の設置状況（複数回答）

図 3-21 の上図に、風車への雷撃検出装置の設置状況を示す。図 3-21 の下図は、上図の回答のうち、「発電用風力設備の技術基準の解釈」において別図 1 の A 線で囲まれる冬季雷地域の事業所からの回答に限定した結果である。アンケートにおいて、雷撃検出装置の選択肢としては、以下の 4 つを設定した。

- ・ 大口径ロゴスキー・タワー型 (大口径のロゴスキーコイルをセンサーとしてタワーに巻き付けるタイプ)
- ・ ソレノイド・タワー型 (ソレノイドコイルをセンサーとしてタワー側面に設置するタイプ)
- ・ 小口径ロゴスキー・ブレードダウンコンダクター型 (小口径のロゴスキーコイルをセンサーとしてブレードダウンコンダクターに取り付けるタイプ)
- ・ CT・接地線型 (CT や小口径ロゴスキーコイルなどの電流センサーを接地線に取り付けるタイプ)

アンケートに回答いただいた事業所のうち約 34%は「風車への雷撃検出装置を設置していない」という回答だった。一方で、「発電用風力設備の技術基準の解釈」において風車への雷撃を検出する装置の設置を求められている冬季雷地域に限定すると、設置していないとの回答は約 10%だった。

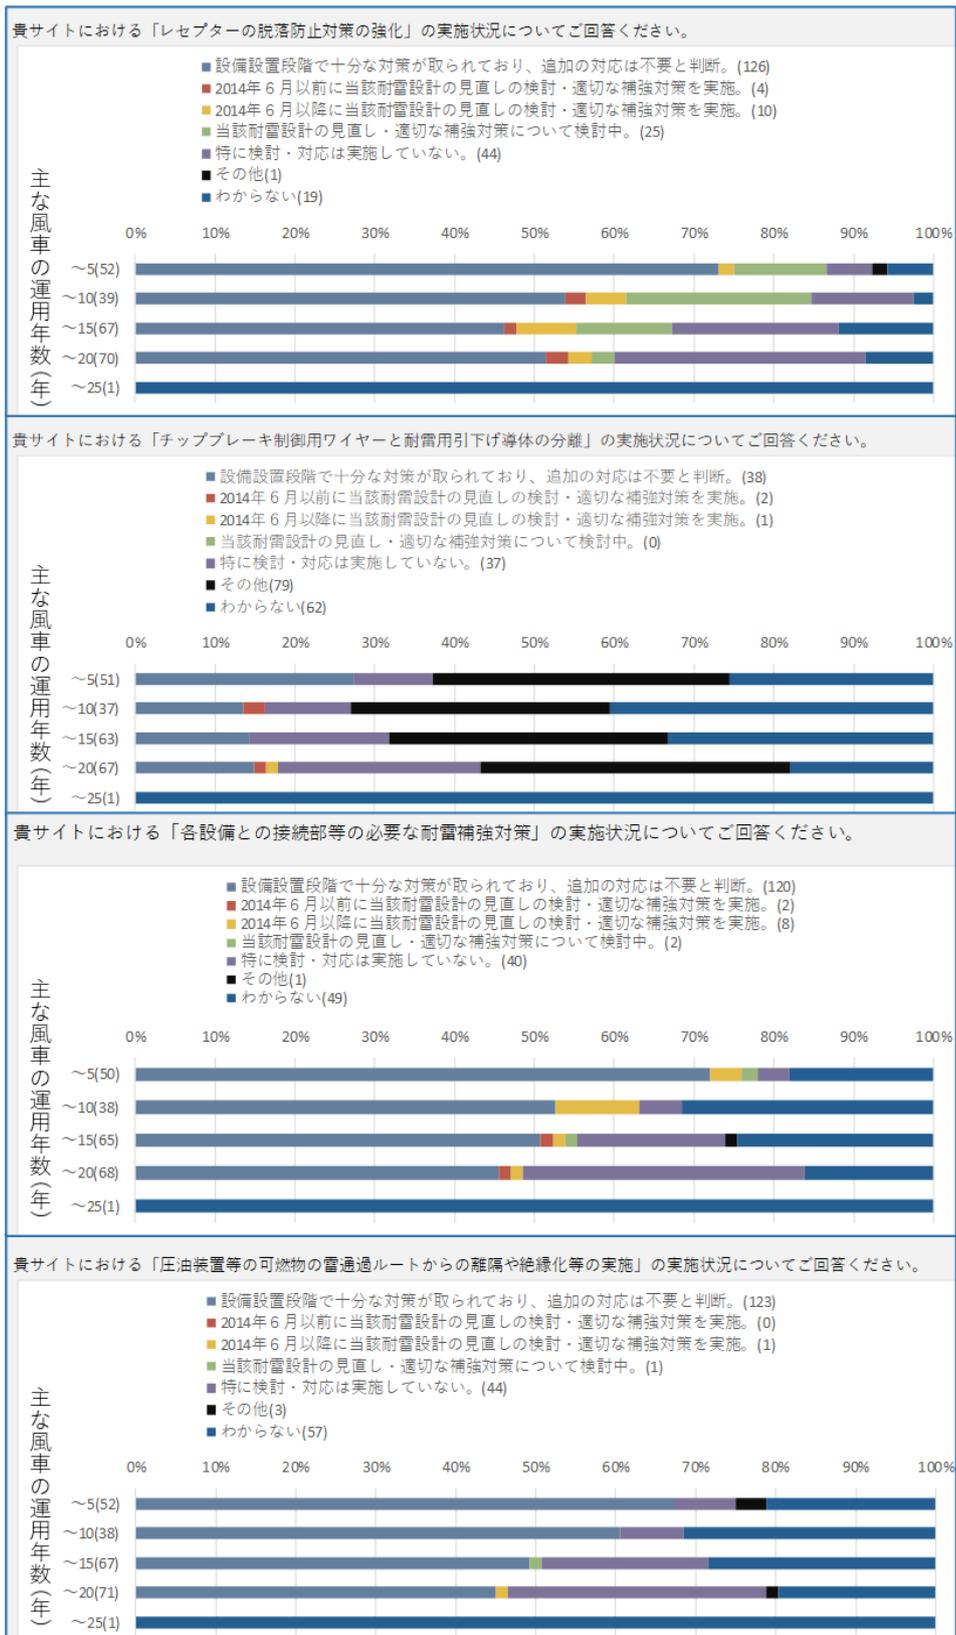
図 3-22 主な風車の運用年数別の、中間報告書に記載の具体的な再発防止対策の実施・検討状況

「落雷事故を踏まえた今後の再発防止対策等について（中間報告書）」では、「Ⅲ. 今後の再発防止対策等について /2.今後の具体的な再発防止対策等」において、対策の具体例として「レセプターの脱落防止対策の強化」、「チップブレーキ制御用ワイヤーと耐雷用引き下げ導体の分離」、「各設備との接続部等の必要な耐雷補強対策」、「圧油装置等の可燃物の雷通過ルートからの離隔や絶縁化等の実施」を示している。図 3-22 に、主な風車の運用年数別の対策実施・検討状況を示す。「特に検討・対応をしていない」との回答が、各対策に対して約 17%～19%だった。特に運用年数の長い風車を有する事業所で「特に検討・対応をしていない」との回答が多かった。

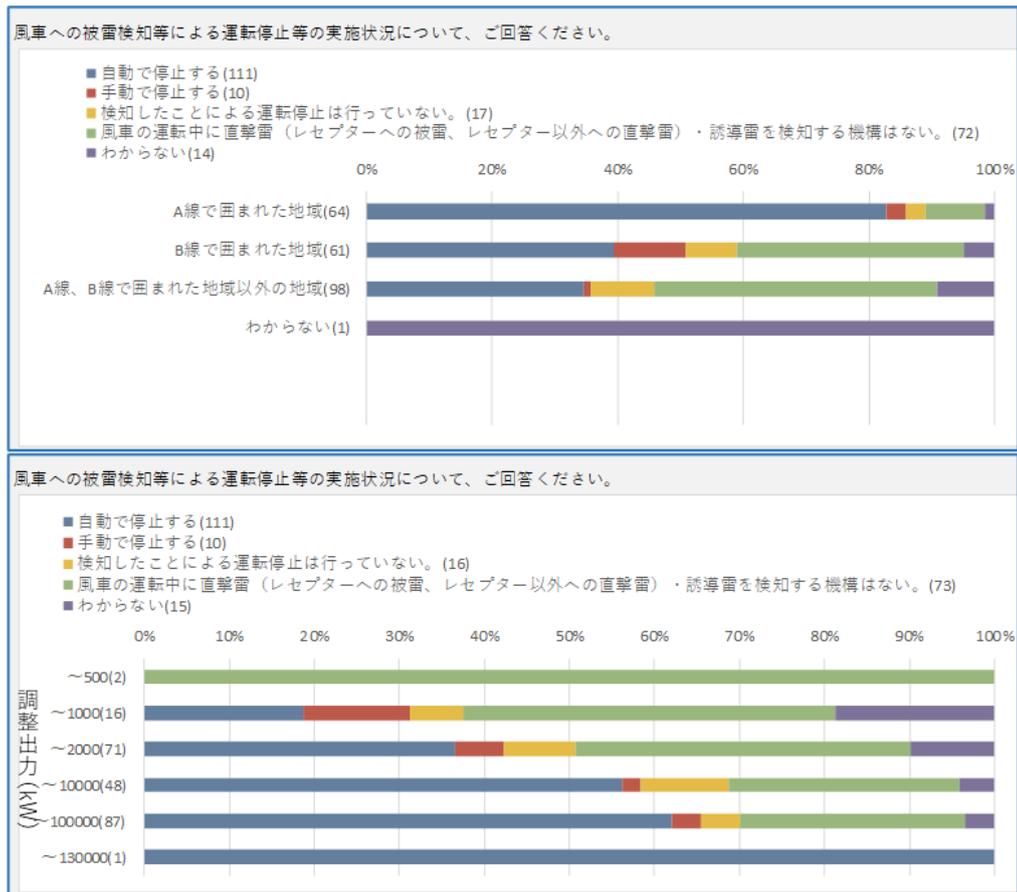
図 3-26 事業所の地域及び調整出力別の、風車への被雷検知等による運転停止等の実施状況

図 3-26 に、事業所の地域及び調整出力別の、風車への被雷検知等による運転停止等の実施状況を示す。また、図 3-27 に風車への被雷検知による運転停止の際の閾値を示す。全回答件数（224 事業所）に対して、被雷検知等により自動停止するという回答（111 事業所）、手動停止するという回答（10 事業所）を合わせた結果は約 54%だった。傾向として、冬季雷地域の事業所、出力規模の大きい事業所で実施している割合が多かった。被雷検知による運転の自動停止の閾値は回答にばらつきがあったが、「300 クーロン」、「500 アンペア」との回答が多く見られた。

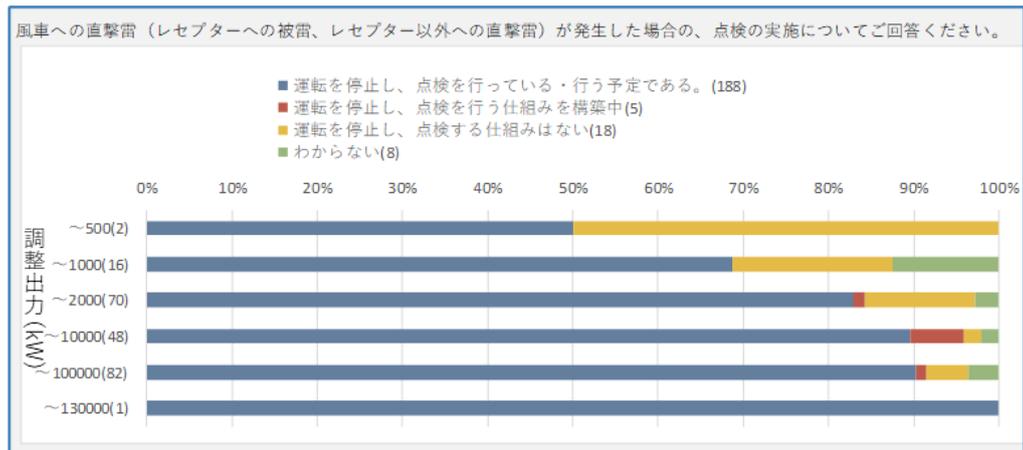
図 3-28 事業所の調整出力別の、風車への直撃雷（レセプターへの被雷、レセプター以外への直撃雷）発生時の点検の実施状況

図 3-28 に、事業所の調整出力別の、風車への直撃雷（レセプターへの被雷、レセプター以外への直撃雷）発生時の点検の実施状況を示す。また、図 3-29 に実施する点検の内容を示す。全回答件数（219 事業所）に対して、風車への被雷が発生した場合に運転を停止し点検を行っている・行う予定であるとの回答（188 事業所）、点検を行う仕組みを構築中との回答（5 事業所）を合わせた結果は約 88% だった。傾向として、規模の大きな事業所で運転を停止し点検を行う・行う予定であるとの回答が多かった。具体的な点検内容として、風車への直撃雷での点検を実施する、または実施する予定のほぼ全ての事業所から「目視によるブレードの外観点検」との回答があった。

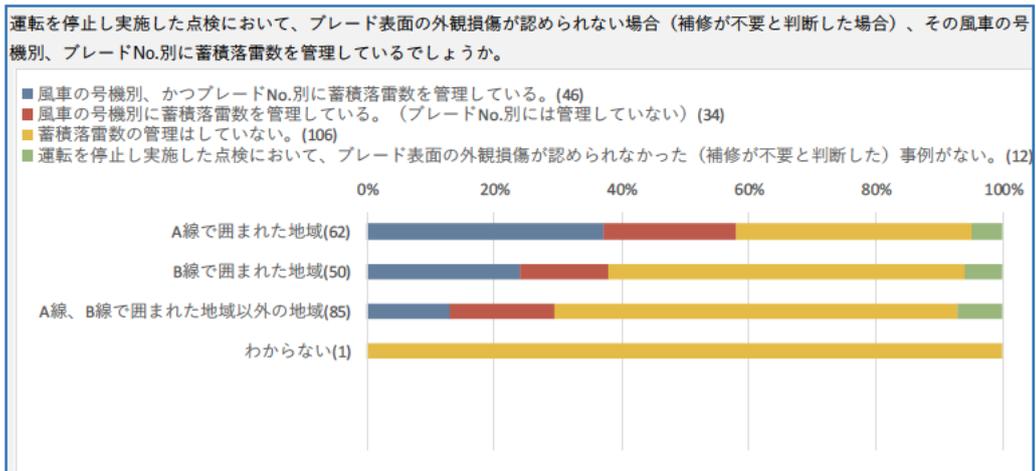
図 3-30 事業所の地域別の、被雷後の点検で補修不要と判断した場合の風車管理の状況

図 3-30 に、事業所の地域別の、被雷後の点検で補修不要と判断した場合の風車管理の状況を、図 3-31 に被雷後の点検で補修不要と判断した場合のレセプターの導通試験頻度の状況を示す。全回答件数（198 事業所）に対して、風車への被雷後の点検で補修不要と判断した場合の風車管理として風車・ブレードへの落雷数を管理しているとの回答（風車の号機別、かつブレード No.別に管理しているとの回答（46 事業所）、ブレード No.別には管理していないとの回答（34 事業所）の合計（80 事業所））は約 40%だった。傾向として、冬季雷地域の事業所で落雷数を管理している割合が多かった。また、全回答件数（192 事業所）に対して、風車への被雷後の点検で補修不要と判断した場合の風車管理としてレセプター点検・導通試験の頻度を増やしているとの回答（38 事業所）は約 20%だった。

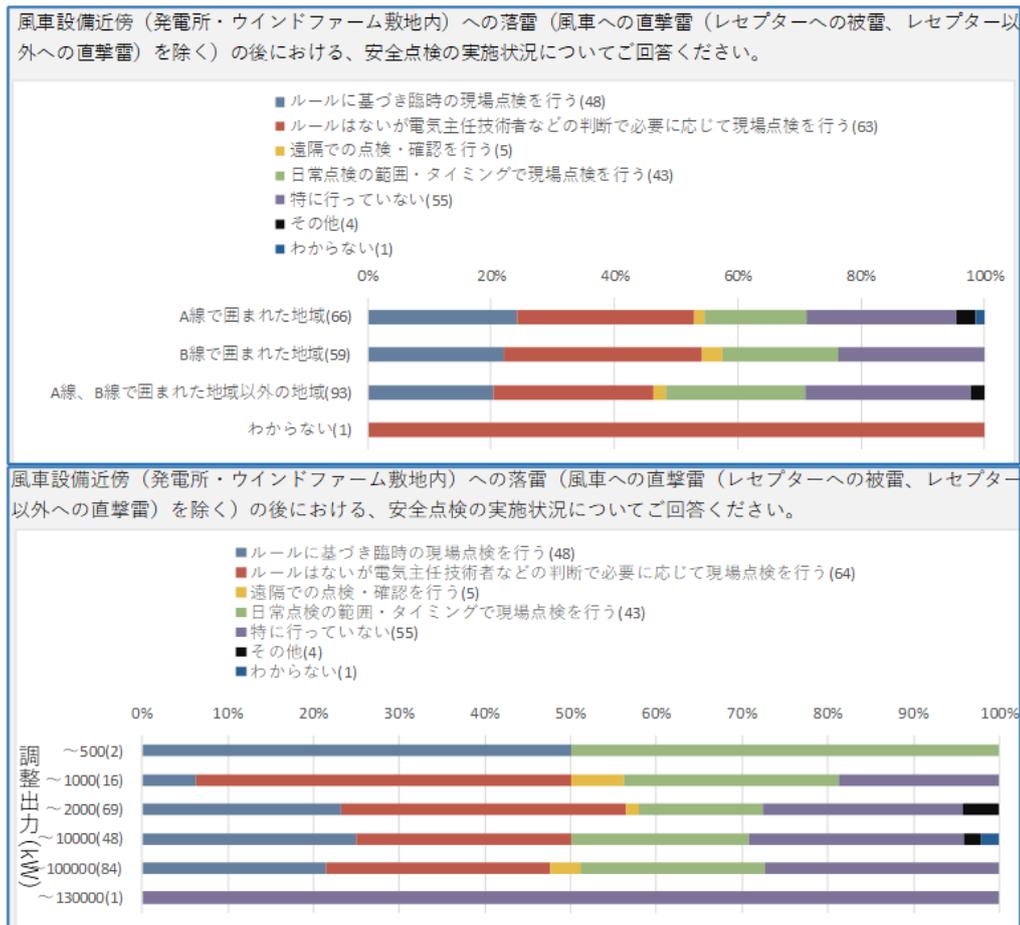
図 3-32 事業所の地域及び調整出力別の、風車設備近傍への落雷後の安全点検の実施状況

図 3-32 に、事業所の地域及び調整出力別の、風車設備近傍（発電所・ウインドファーム敷地内）への落雷後の安全点検の実施状況を示す。全回答件数（219 事業所）に対して、風車設備近傍への落雷後の安全点検を何らかの形で実施しているとの回答（ルールに基づき臨時的な現場点検を行うとの回答（48 事業所）、ルールはないが必要に応じて現場点検を行うとの回答（63 事業所）、遠隔での点検・確認を行うとの回答（5 事業所）、日常点検の範囲・タイミングで現場点検を行うとの回答（43 事業所）を合わせた結果（159 事業所）は約 73%だった。事業所の地域及び規模による実施状況の違いは無かった。事業所からは自由記述にて、風車設備近傍への落雷後での安全点検は被害や異常の有無確認の観点で有効であるとの意見を多数いただいた。

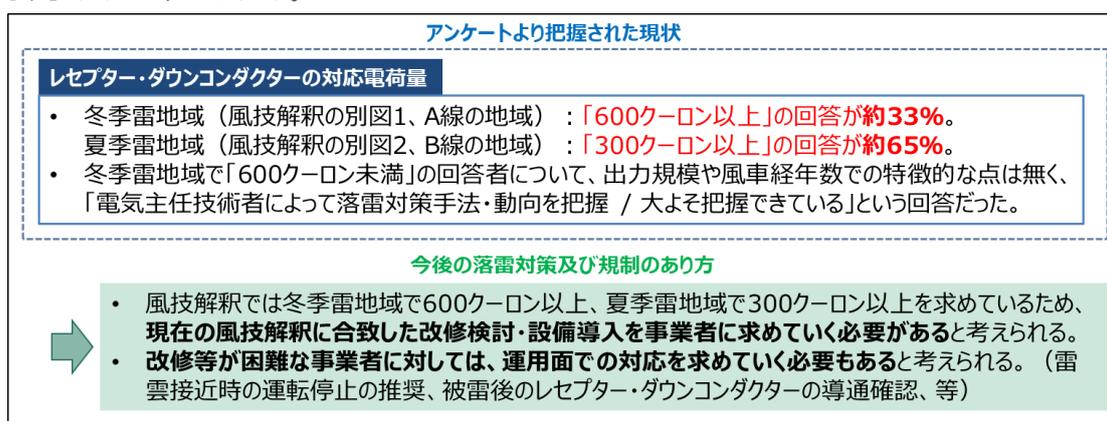
図 3-36 今後の落雷対策及び規制のあり方（レセプター・ダウンコンダクターの対応電荷量）

図 3-36 に、レセプター・ダウンコンダクターの対応電荷量の観点での、落雷対策及び規制のあり方を示す。レセプター・ダウンコンダクターの対応電荷量は、「発電用風力設備の技術基準の解釈」において別図1のA線で囲まれる冬季雷地域では600クーロン以上、別図2のB線で囲まれる夏季雷地域では300クーロン以上であることが求められているが、アンケート調査より、これらを満たすことができていない事業所があることが確認された。そのため、基準に合致した改修検討・設備導入を事業者に求めていく必要があると考えられる。一方で、改修等への対応が困難な事業者に対しては、雷雲接近時の運転停止の推奨、被雷後のレセプター・ダウンコンダクターの導通確認といった運用面での対応を求めていく必要もあると考えられる。

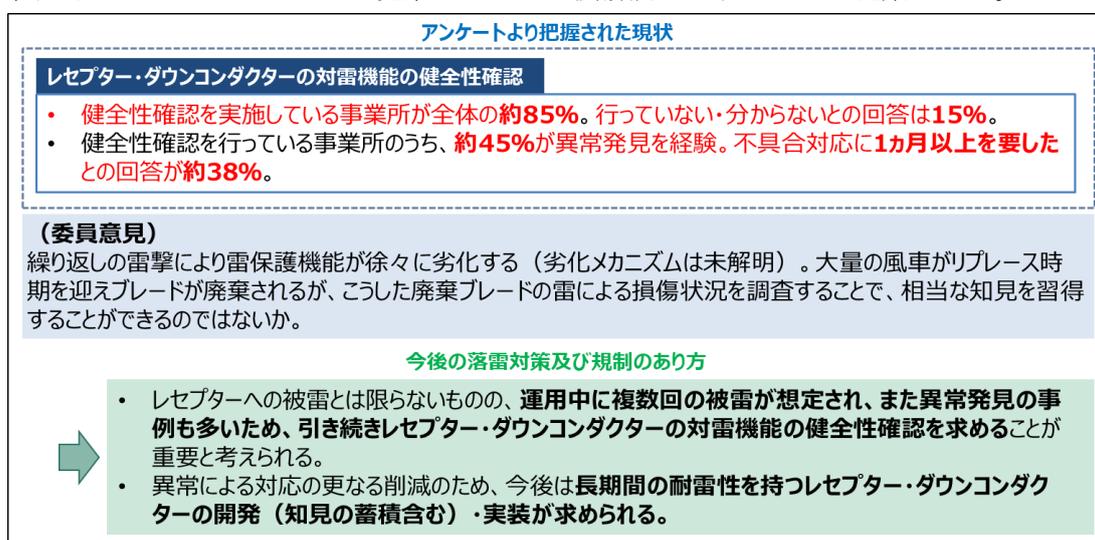
図 3-37 今後の落雷対策及び規制のあり方（レセプター・ダウンコンダクターの対雷機能）

図 3-37 に、レセプター・ダウンコンダクターの対雷機能の観点での、落雷対策及び規制のあり方を示す。アンケート調査より、多くの事業所で耐雷機能の健全性確認を実施していた。また、健全性確認を行っている事業所のうち、約 45%が異常発見を経験していた。レセプターへの被雷とは限らないものの風車の運用中に複数回の被雷が想定され、また異常発見の事例も多いことから、引き続きレセプター・ダウンコンダクターの対雷機能の健全性確認を求めていくことが重要と考えられる。

アンケート調査では、レセプター・ダウンコンダクターの異常を発見した事業所のうち、不具合対応に 1 か月以上を要したとの回答が約 38%あった。電力の安定供給の観点から、異常による対応の更なる削減のため、今後は長期間の耐雷性を持つレセプター・ダウンコンダクターの開発、実装が求められる。有識者委員会においては、開発のための知見蓄積として、風車のリプレースにおける廃棄ブレードの損傷調査をすることが提案された。

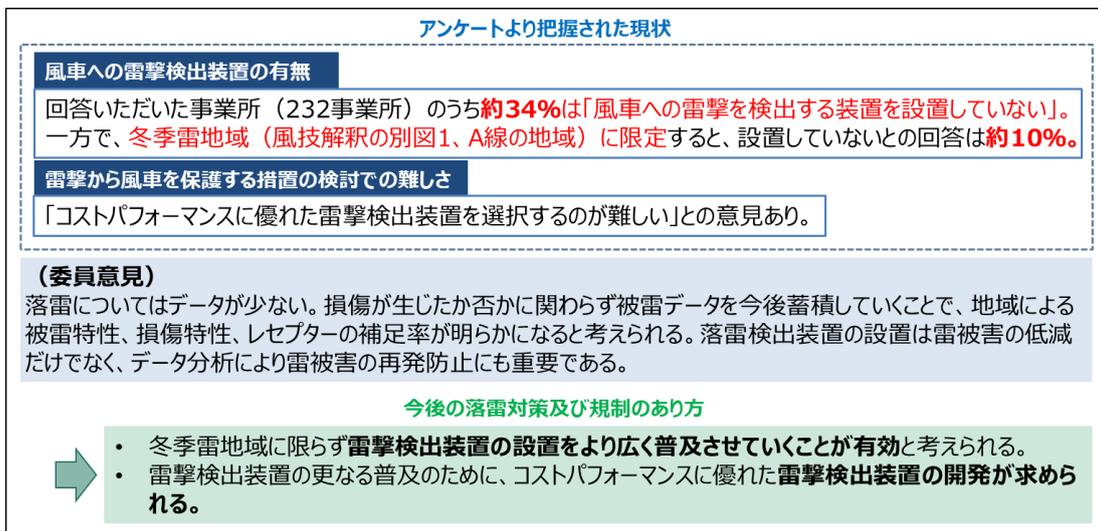
図 3-39 今後の落雷対策及び規制のあり方（風車への落雷検出装置の設置）

図 3-39 に、風車への落雷検出装置の設置の観点での、落雷対策及び規制のあり方を示す。アンケート調査より、「発電用風力設備の技術基準の解釈」において別図 1 の A 線で囲まれる冬季雷地域ではほとんどの事業所で風車に雷撃検知装置を設置していた。一方で、回答いただいた事業所全体では、約 34%が雷撃検知装置を設置していなかった。これに対して、有識者委員からは、損傷が生じたか否かに関わらず被雷データを今後蓄積していくことで地域による被雷特性、損傷特性、レセプターの補足率が明らかになり、雷被害の再発防止にも重要であるという意見があった。現在は冬季雷地域に対して雷撃検出装置の設置が求められているが、冬季雷地域に限らず雷撃検出装置の設置をより広く普及させていくことが有効と考えられる。また、アンケート調査において「コストパフォーマンスに優れた雷撃検出装置を選択するのが難しい」との意見があった。そのため、雷撃検出装置の更なる普及のためには、コストパフォーマンスに優れた雷撃検出装置の開発も求められる。

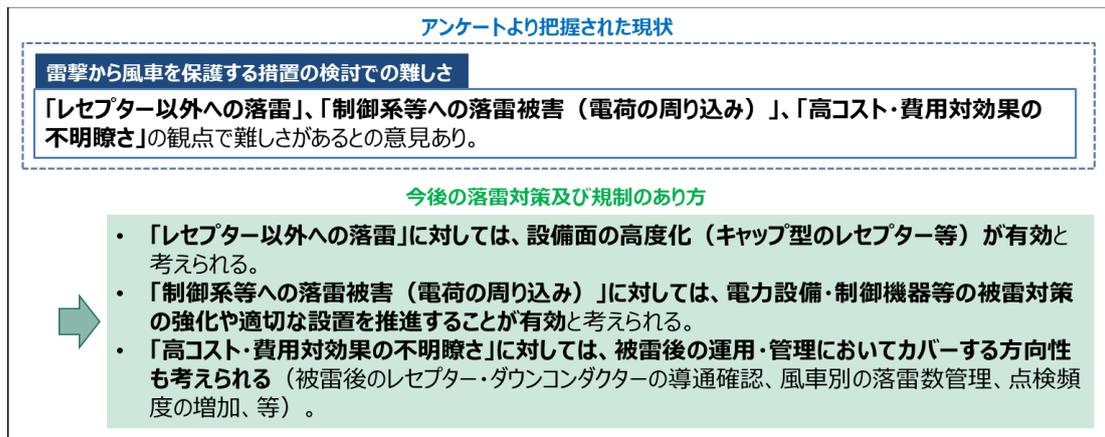
図 3-40 今後の落雷対策及び規制のあり方（風車を保護する措置の困難さ）

図 3-40 に、風車を保護する措置の困難さの観点での、落雷対策及び規制のあり方を示す。アンケート調査では、「レセプター以外への落雷」、「制御系等への落雷被害（電荷の周り込み）」、「高コスト・費用対効果の不明瞭さ」の観点で難しさがあるとの意見があった。「レセプター以外への落雷」に対しては、設備面の高度化（キャップ型のレセプター等）が有効と考えられる。「制御系等への落雷被害（電荷の周り込み）」に対しては、電力設備・制御機器等の被雷対策の強化や適切な設置を推進することが有効と考えられる。「高コスト・費用対効果の不明瞭さ」に対しては、被雷後のレセプター・ダウンコンダクターの導通確認、風車別の落雷数管理、点検頻度の増加といった、被雷後の運用・管理においてカバーする方向性も考えられる。

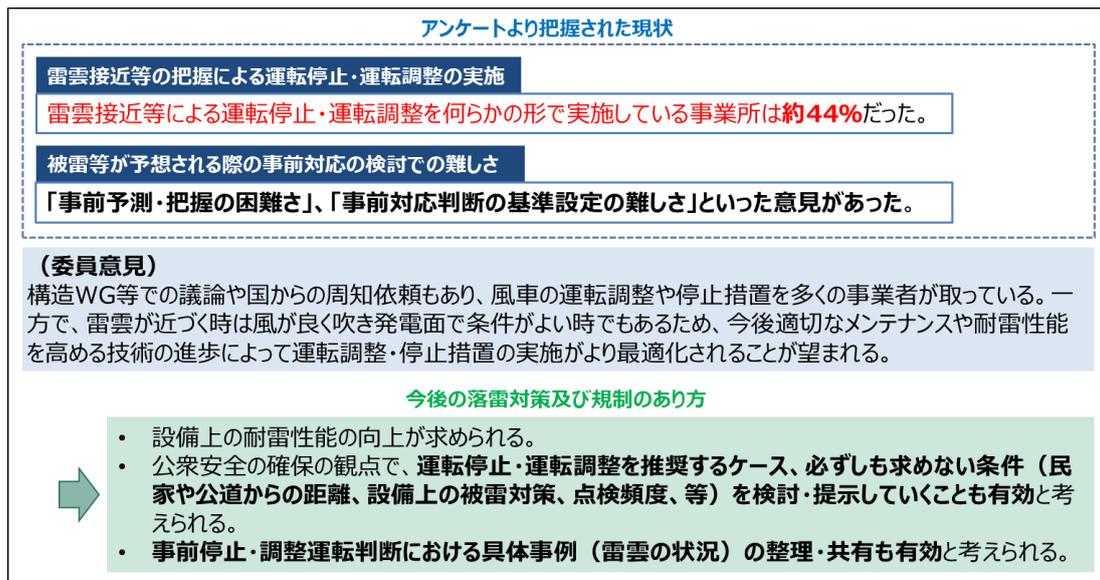
図 3-41 に、雷雲接近等の把握による運転停止・運転調整の観点での、落雷対策及び規制のあり方を示す。アンケート調査より、雷雲接近等による運転停止・運転調整を何らかの形で実施している事業所は約 44% だった。一方で、有識者委員からは、雷雲が近づく時は風が良く吹き発電面で条件がよい時でもあるため今後適切なメンテナンスや耐雷性能を高める技術の進歩によって運転調整・停止措置の実施がより最適化されることが望まれる、という意見があった。運転調整・停止措置の最適化のため、今後より一層の設備上の耐雷性能の向上が求められるとともに、運転停止・運転調整を推奨するケース、必ずしも求めない条件（民家や公道からの距離、設備上の被雷対策、点検頻度等）を検討・提示していくことも有効と考えられる。また、アンケート調査において「事前予測・把握の困難さ」、「事前対応判断の基準設定の難しさ」を回答する事業所があった。このため、事前停止・調整運転判断における具体事例（雷雲の状況）を整理し、風力事業者間で共有していくことも有効と考えられる。

図 3-41 今後の落雷対策及び規制のあり方（雷雲接近等の把握による運転停止・運転調整）

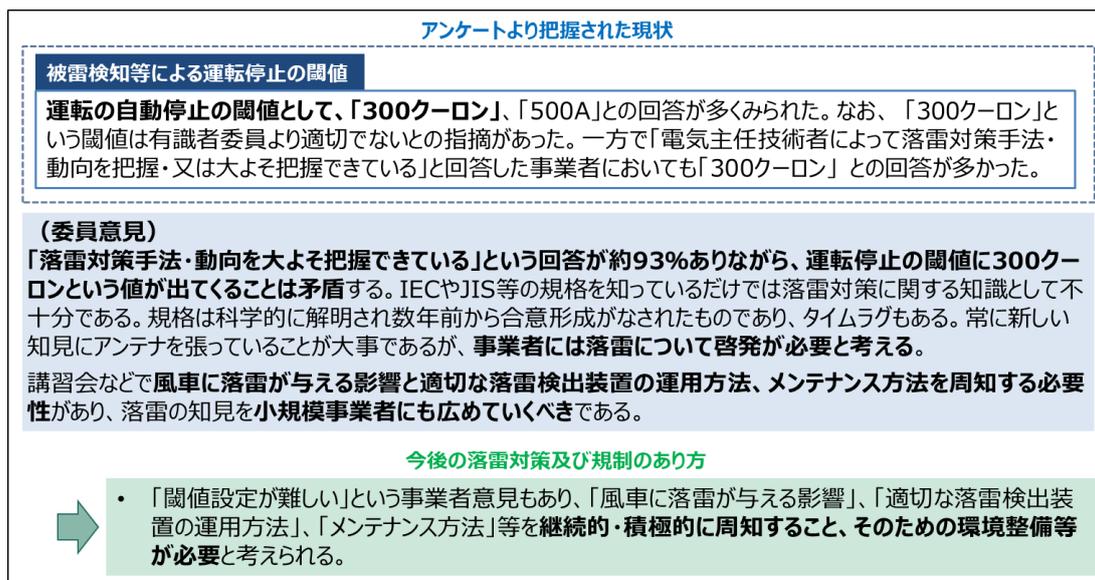
図 3-42 に、被雷検知等による運転停止の閾値の観点での、落雷対策及び規制のあり方を示す。アンケート調査より、運転の自動停止の閾値として「300 クーロン」という回答が多く見られた。一方で、有識者委員から、事故は 10 クーロン程度でも発生することがありこの認識は適切ではないとの指摘があった。特に、「電気主任技術者によって落雷対策手法・動向を把握・又は大よそ把握できている」と回答した事業者においても「300 クーロン」との回答が多く、有識者委員からは、講習会などで風車に落雷が与える影響と適切な落雷検出装置の運用方法、メンテナンス方法を周知する必要があるとの意見があった。アンケート調査では、雷撃検出装置の閾値設定が難しいという事業者意見もあったため、「風車に落雷が与える影響」、「適切な落雷検出装置の運用方法」、「メンテナンス方法」等を継続的・積極的に周知することや、そのための環境整備を今後行うことが必要と考えられる。

図 3-42 今後の落雷対策及び規制のあり方（被雷検知等による運転停止の閾値）

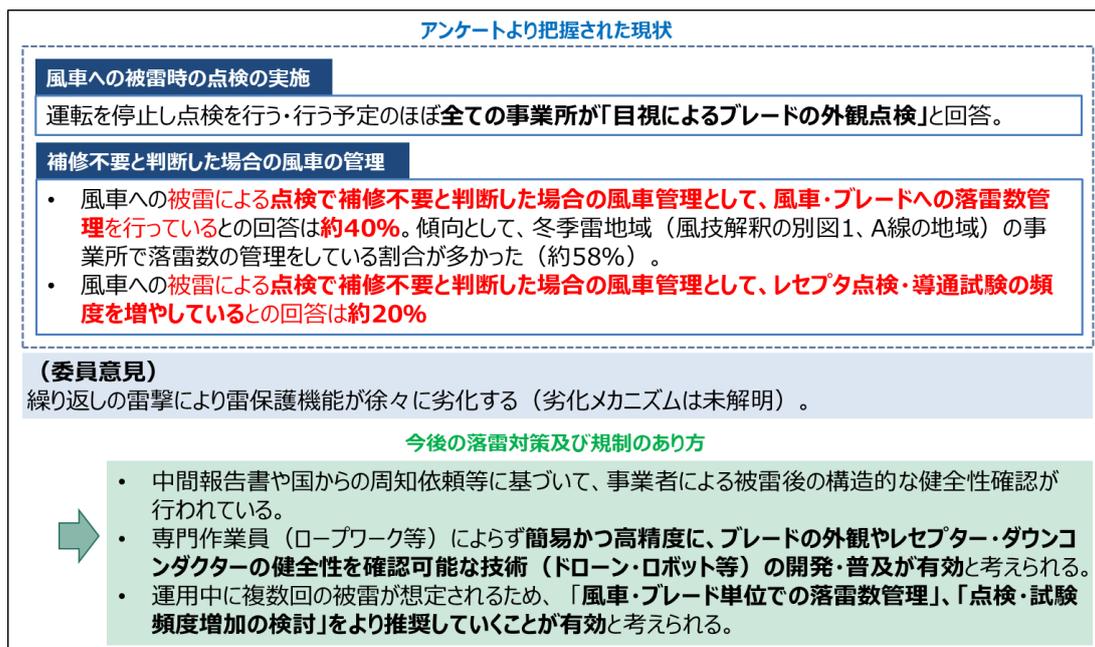
図 3-43 に、風車への被雷時の点検・管理の観点での、落雷対策及び規制のあり方を示す。アンケート調査より、運転を停止し点検を行う・行う予定のほぼ全ての事業所が「目視によるブレードの外観点検」と回答しており、中間報告書や国からの周知依頼等に基づいて、事業者による被雷後の構造的な健全性確認が行われていることが確認された。今後は、専門作業員（ロープワーク等）によらず簡易かつ高精度にブレードの外観やレセプター・ダウンコンダクターの健全性を確認可能な技術（ドローン・ロボット等）の開発、普及が有効であると考えられる。

風車への被雷による点検で補修不要と判断した場合の風車管理として、風車・ブレードへの落雷数管理を行っているとの回答は約 40%だった。また、傾向として「発電用風力設備の技術基準の解釈」において別図 1 の A 線で囲まれる冬季雷地域の事業所で落雷数の管理をしている割合が多かった。また、風車への被雷による点検で補修不要と判断した場合の風車管理として、レセプターの点検や導通試験の頻度を増やしているとの回答は約 20%だった。運用中に複数回の被雷が想定されること、繰り返しの雷撃により雷保護機能が徐々に劣化することを踏まえた場合、「風車・ブレード単位での落雷数管理」、「点検・試験頻度増加の検討」をより推奨していくことが有効と考えられる。

図 3-43 今後の落雷対策及び規制のあり方（風車への被雷時の点検・管理）

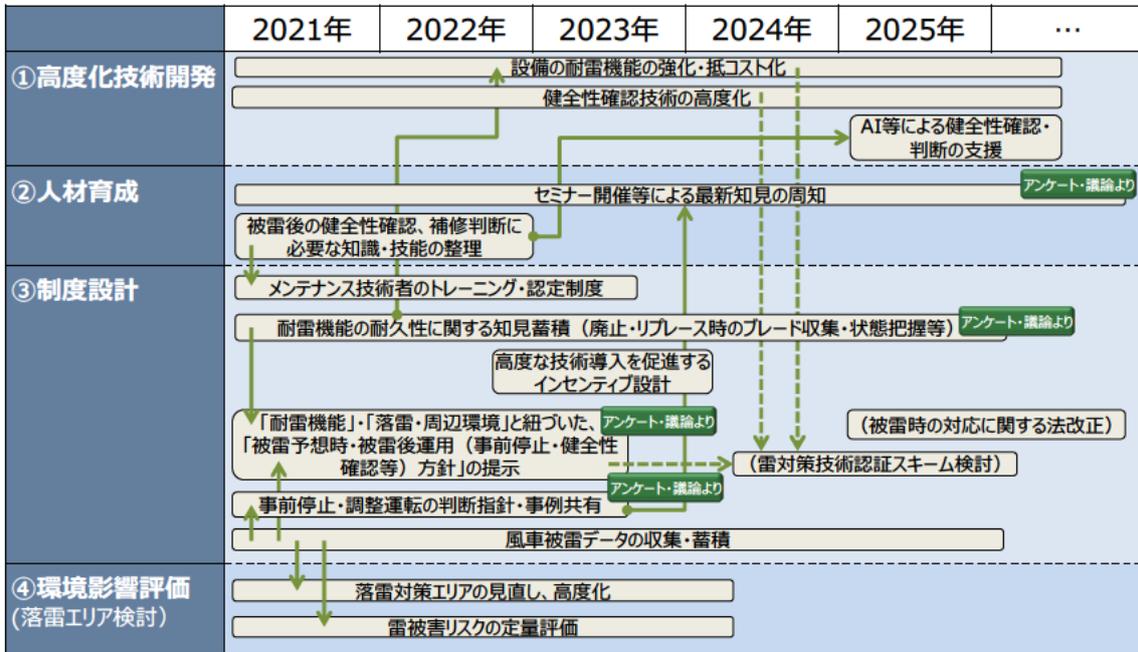
アンケート調査や委員会での議論等を踏まえ、今後の落雷対策のうち国・産業界・学会等が長期にわたって取り組むべき落雷対策関連技術のロードマップ案（5 ヶ年）を、①高度化技術開発、②人材育成、③制度設計、④環境影響評価（落雷エリア検討）の観点で整理した。ロードマップ案を図 3-44 に示す。ロードマップの項目間を結ぶ矢印は、ある項目が他項目の必要条件となる関係性や、ある項目の進展が他項目の進展にも寄与する関係性を示している。ロードマップ内の「アンケート・議論より」と記載される項目は、本事業でのアンケート調査、委員会での議論から抽出されたものである。

①高度化技術開発については、最近でも雷により風力発電設備の事故が生じている背景から、設備の耐雷機能の強化・低コスト化や、風車の損傷を速やかに把握できるような健全性確認技術の高度化が検討されている。開発されている個別技術については本節にて後述する。②人材育成については、現状風車の点検手法や技術には事業者間のばらつきがある状況であり、過去に落雷によるブレードの損傷を点検で見逃したことによって被害が拡大した事例もあることから、被雷後の健全性確認・補修判断に必要な知識・技能の整理が求められる。また、アンケートでは事業者の落雷対策に関する知識と最新の知見にギャップが見られる結果となったことから、委員会においてセミナー等による最新知見周知の必要性についても議論された。③制度設計については、現在、落雷被害低減や落雷対策のためのデータ・知見の蓄積が求められており、例えば耐雷機能の耐久性に関する知見蓄積や運用時の事例共有が有効と考えられる。また、データ・知見の蓄積によって、事前停止や健全性確認等の更なる最適化に資する風車の運用に関する方針が提示されることが期待される。高度化技術の導入促進においては、将来的に雷対策技術の認証スキームが構築されることも効果的と考えられる。また、安全性の担保を第一としつつも、事業者による高度化技術導入を阻害

図 3-44 落雷対策関連技術のロードマップ案
