令和4年度新エネルギー等の保安規制高度化事業

(発電用太陽電池設備に関する技術基準適合性調査)

報告書

一般社団法人 構造耐力評価機構

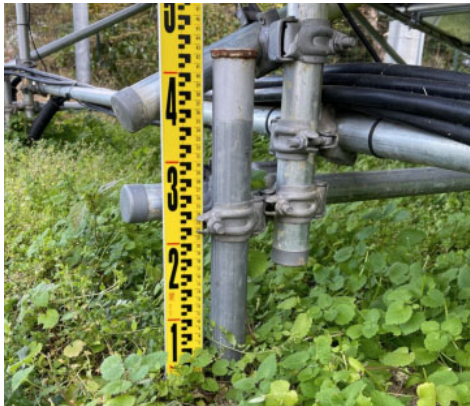
| 杭の種類 | 外観写真 |
|---|---|
| ②単管杭 | |

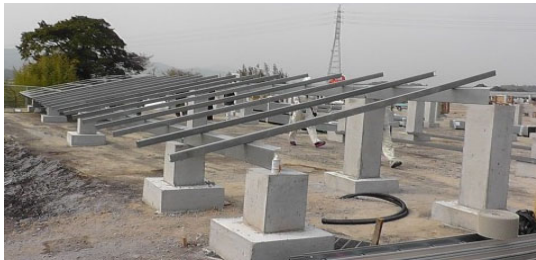
| 杭の種類 | 外観写真 |
|---|---|
| ③直接基礎<br>(独立基礎、東西および南北の連続基礎を含む) | |

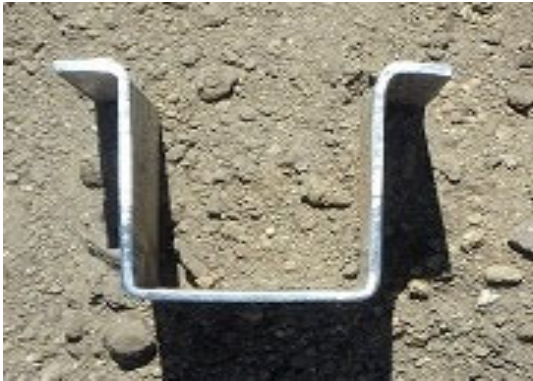
| 杭の種類 | 外観写真 |
|---|---|
| ④形鋼杭 | |

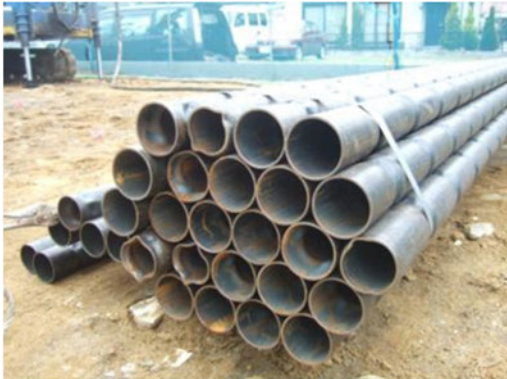
| 杭の種類 | 外観写真 |
|---|---|
| ⑤鋼管杭<br>(φ48.6 より大きいもの) | |

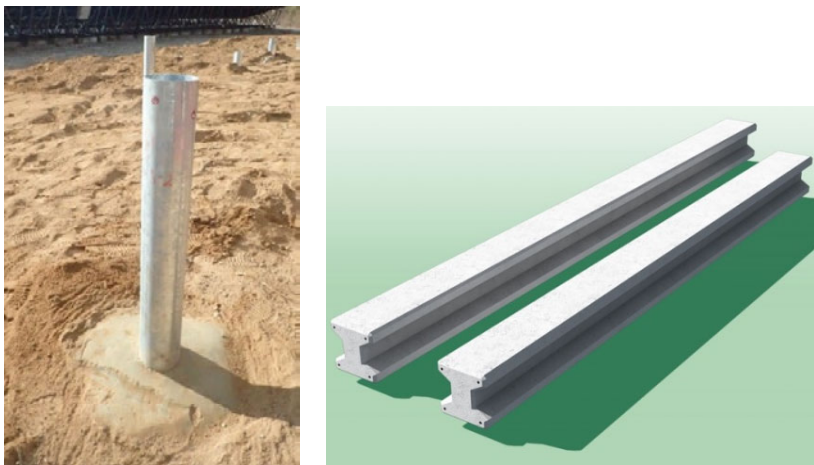
| 杭の種類 | 外観写真 |
|---|---|
| ⑥コンクリート杭<br>(キャストイン工法<br>による基礎も含む) | |

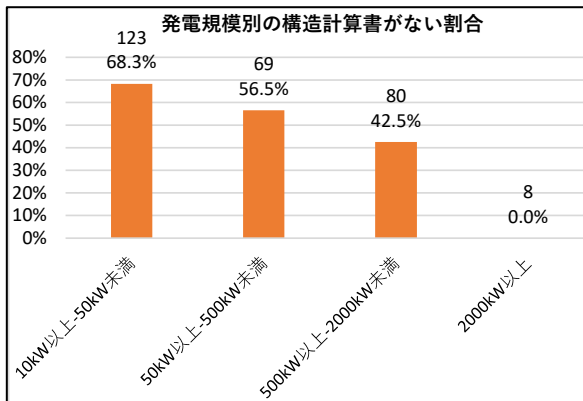
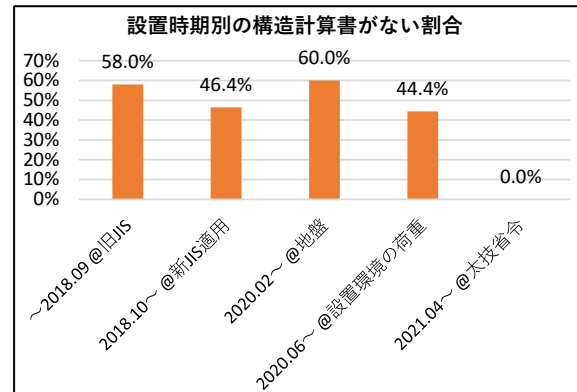
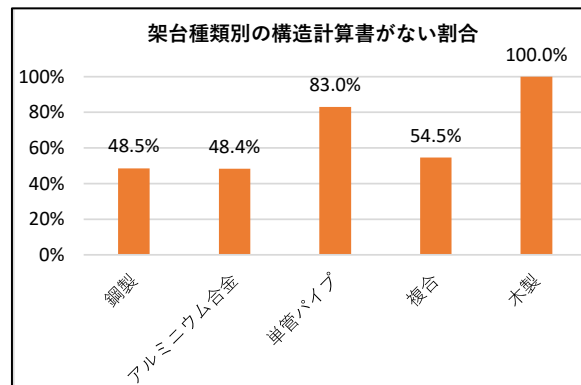
- ・ 発電規模別では出力 10kW 以上 50kW 未満の太陽電池発電設備が 68.3%の割合で架台の構造計算書が整備されておらず、発電規模が大きくなればなるほど構造計算書の整備状況がよくなる傾向が得られた。特に出力 2,000kW 以上の太陽電池発電設備では工事計画届の提出が義務付けられており、その際に構造計算書を作成しているため、全件で構造計算書の提出があったと推定される。
- ・ 設置時期別では「2021.04~@太技省令」を除いて、約 50%の割合で構造計算書の提出がない傾向が得られた。
- ・ 架台種類別ではどれも約 50%は構造計算書の提出がなかったが、特に単管パイプの架台は 80%以上の割合で構造計算書の提出がない結果が得られた。高くなった理由としては、単管パイプの架台は架構形状の自由度が高く誰でも組み立てられることや接合部の構造計算が難しいため、構造計算書などの設計図書が整備されていないと考えられる。

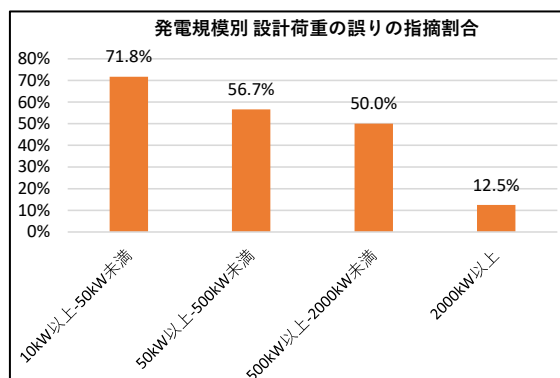
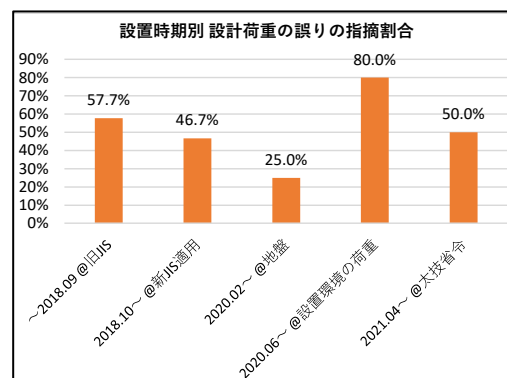
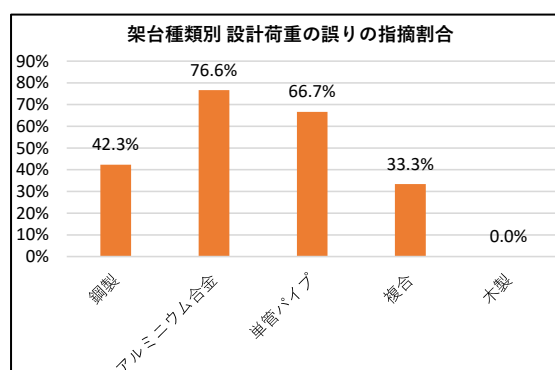
- ・発電規模別では10kW以上50kW未満の太陽電池発電設備で71.8%の割合で設計荷重に関する指摘があり、発電規模が大きくなるほど誤りが少なくなる傾向であった。
- ・設置時期別では設置時期が新しいほど設計荷重に関する誤りが多い傾向が得られた。特に2020年6月以降に設置された太陽電池発電設備で指摘が多い理由としては、電技解釈の改正により新たに「当該支持物の設置環境において想定される荷重に対し安定であること。」と規定されたが、想定される荷重（付帯設備の荷重、傾斜地による風速の増加、積雪による軒先荷重などによる荷重）の検討されていないことが原因で指摘割合が多くなったと考えられる。
- ・架台種類別ではアルミニウム合金および単管パイプで設計荷重に関する指摘が多い傾向が得られたが特に架台の種類による影響はないと考えられる。

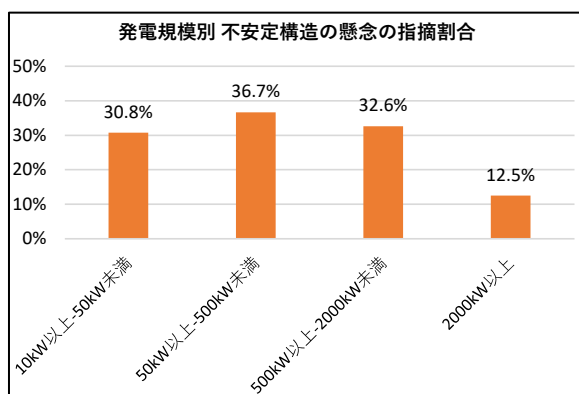
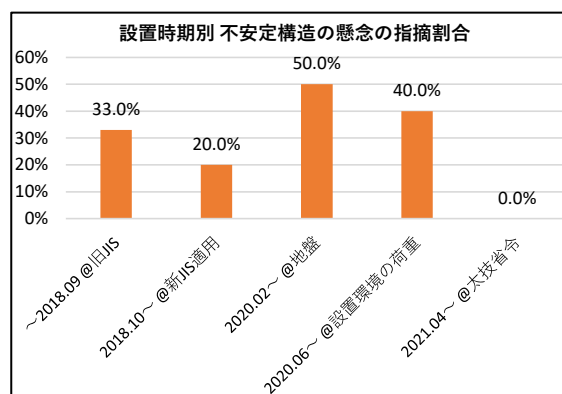
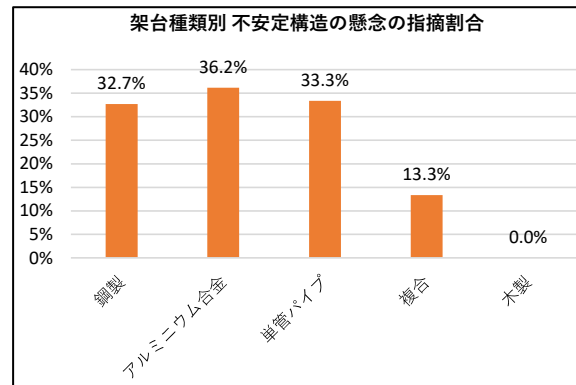
- ・発電規模別では2,000kW以上の太陽電池発電設備は工事計画届を提出する必要があるため指摘が少ない傾向が得られた(8件中1件)。
- ・設置時期別では「2020.02~@地盤」や「2020.06~@設置環境の荷重」で多い傾向であるが、特に設置時期による影響はないと考えられる。
- ・架台種類別では鋼製、アルミニウム合金、単管パイプで不安定構造の懸念に関する指摘が約30%である傾向が得られた。鋼製やアルミニウム合金ではブレースや方づえ等の斜材が配置されていない架台が多く、単管パイプでは緊結金具による接合部の固定度が確保されていないことが原因であると考えられる。

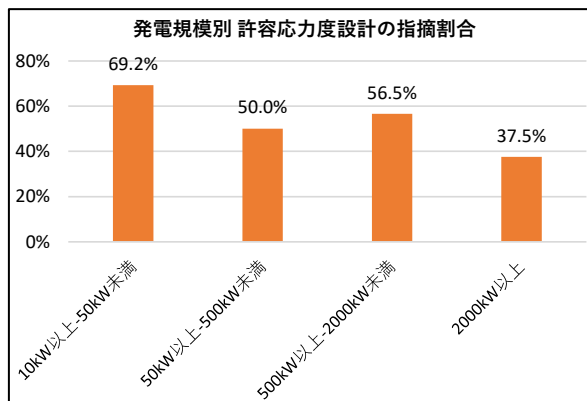
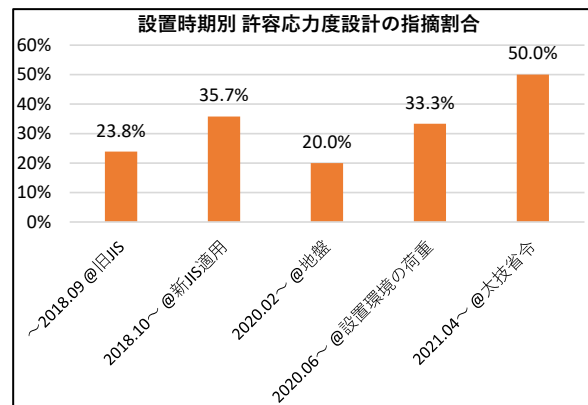
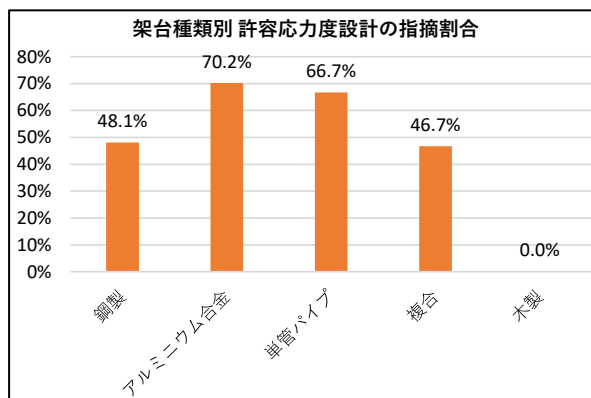
- ・発電規模別では 2,000kW以上の太陽電池発電設備では指摘が少なく、それ以外の太陽電池発電設備で指摘が多い傾向が得られた。
- ・設置時期別では「2018.10~@新 JIS 適用」以降の太陽電池発電設備で指摘が多い傾向が得られた。この理由としては電技解釈の改正により、同電技解釈の解説で「曲げ座屈、横座屈、局部座屈などが発生する恐れがあるため座屈を考慮した設計を行う必要がある。」と記載され、座屈等を考慮した設計が要求されることとなったためと考えられる。
- ・架台種類別ではアルミニウム合金で指摘が多い傾向が得られた。特にアルミ製架台の設計時に座屈等の設計を適切にしている太陽電池発電設備が少なかったことが原因であると考えられる。

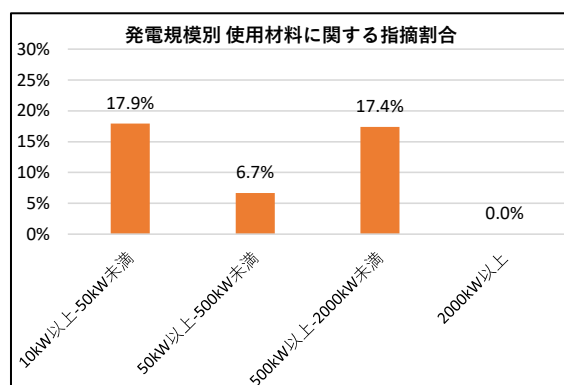
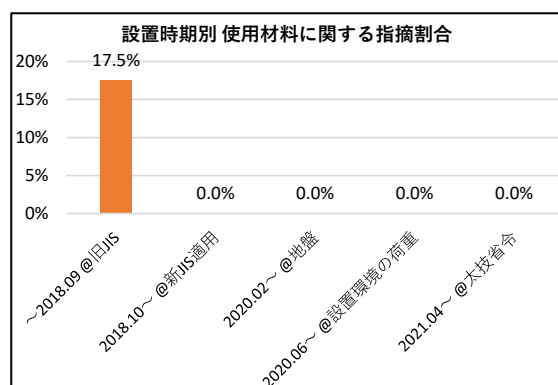
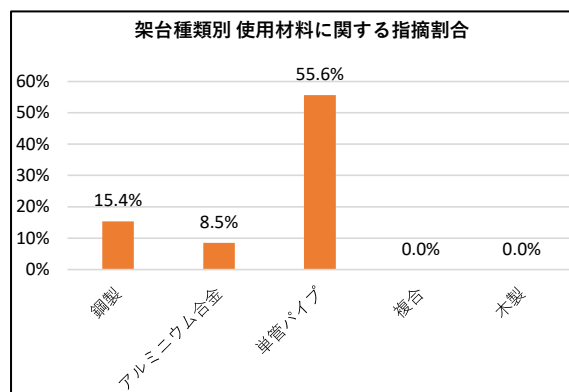
- ・発電規模別では 2,000kW 以上の太陽電池発電設備で使用材料に関する指摘がなく、それ以外の太陽電池発電設備では当該指摘が多い傾向が得られた。
- ・設置時期別では全ての指摘が「~2018.09@旧 JIS」より前に設置された太陽電池発電設備である結果が得られた。
- ・架台種類別では単管パイプが多かった。当該指摘をされた太陽電池発電設備で用いられている単管パイプは JIS で規定されている「鋼材、アルミニウム合金と同等以上の品質をもつ材料」であるか不明であったことが原因である。

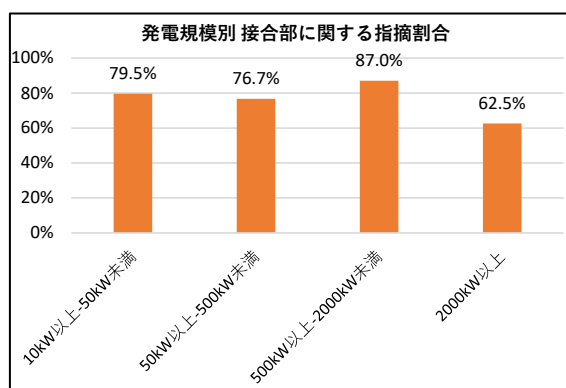
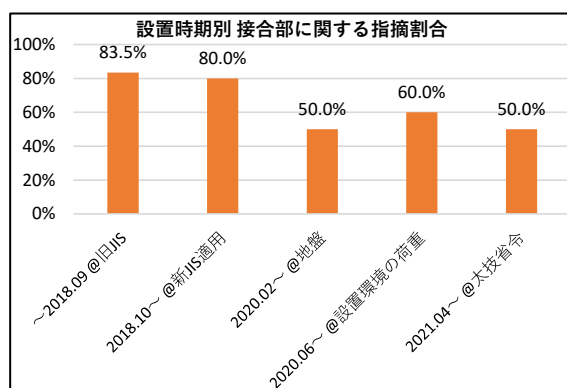
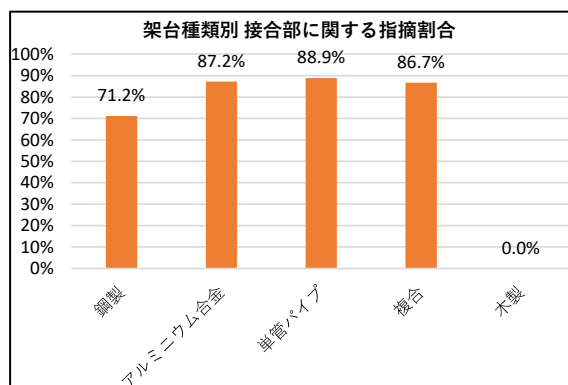
- ・発電規模別ではどの規模でも接合部に関する指摘は多い傾向が得られた。
- ・設置時期別ではどの時期も指摘は多いが、特に「～2018.09 @旧 JIS」で指摘が多い傾向が得られた。この理由としては JIS C8955(2004)では接合部の要求が「部材の接合は、ボルト接合、溶接接合又はこれらと同等以上の品質が得られる手段を用いなければならない。構造耐力上主要な部分である継手又は仕口は、その部分の存在応力を伝えることができる構造としなければならない。」とされているが、アルミ製架台や単管架台で頻繁に用いられる長孔や T 溝、溝ナットおよび緊結金具（単管クランプ）のような接合部では JIS C8955(2004)の要求を満たしていないと判断したことが原因である。
- ・架台種類別ではアルミニウム合金、単管パイプで指摘が多い傾向が得られた。上述したようにアルミの接合部は長孔や T 溝、溝ナット、単管の接合部は緊結金具（単管クランプ）を用いており、これらの接合部はすべりが生じる可能性があるが、構造計算書ではすべりに関する検討がされていないことが原因である。

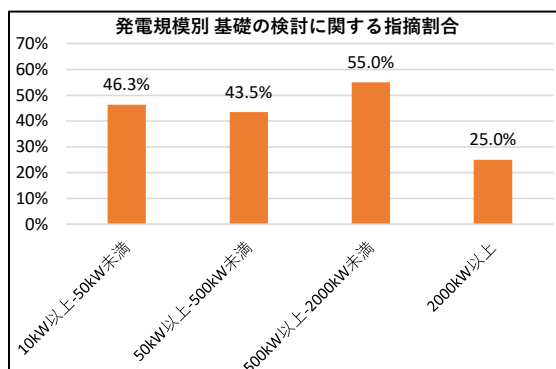
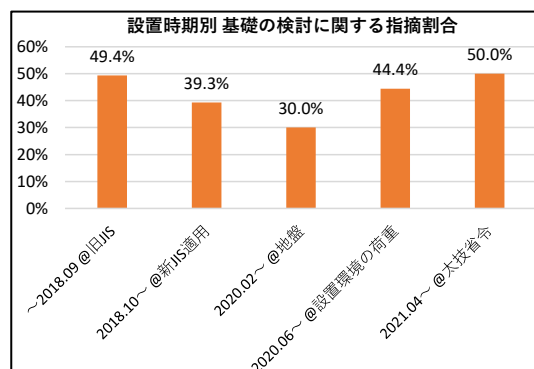
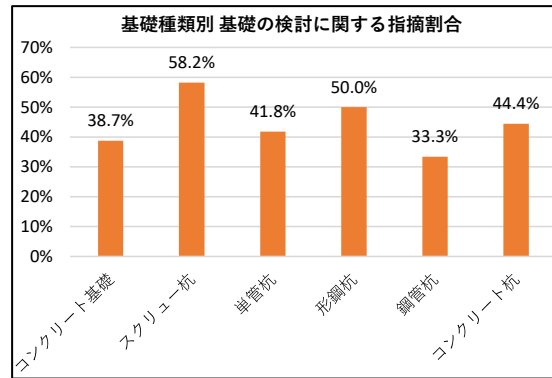
- ・基礎に関する指摘を行った太陽電池発電設備および基礎に関する検討書の提出がない太陽電池発電設備（①）は 280 件中 133 件(48%)であった。
- ・指摘内容としては「N 値を 3、土質を粘性土と記載しているが、地盤調査報告書の提出がないため、基礎の支持力算定式の妥当性が確認できない」、「基礎の浮上り、水平移動の検討がされていない」等があった。
- ・架台の構造計算書の提出はあったが、基礎の検討書の提出がない太陽電池発電設備があった。

- ・発電規模別では 10kW 以上 2,000kW 未満の太陽電池発電設備で指摘が多い傾向が得られた。一方で 2,000kW 以上の太陽電池発電設備では工事計画届を提出が義務付けられているため、当該指摘が少ない傾向であったと推定される。
- ・設置時期別では「~2018.09 @旧 JIS」で指摘が多い傾向が得られた。当該時期は基礎の強度に関する要求がないため、基礎に関する検討書の提出がない太陽電池発電設備が多かったと考えられる。
- ・基礎種類別ではスクリュー杭で指摘が多い傾向が得られた。スクリュー杭は回転貫入杭に分類されるが設置者等から提出された構造計算書では打込み杭等に適用される計算式を用いていたため、当該項目の指摘が多かったと考えられる。

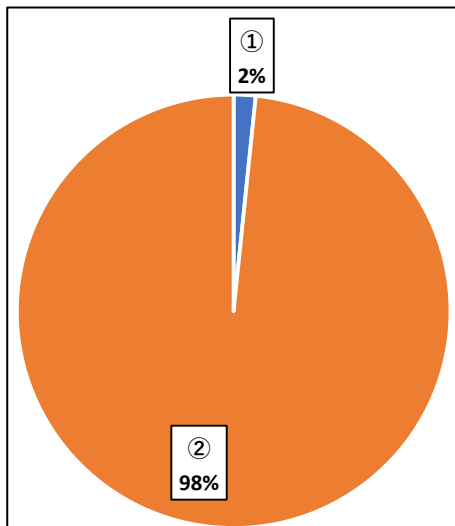
#### VIII. 高さ制限の超過に関する指摘

- ・高さ制限に関する指摘（4 m：~2018.9, 9 m：2018.10~）を行った太陽電池発電設備（①）は 2 件（2%）であった。
- ・指摘内容は「図面でアレイ面上端の高さが 4.5m, 4.2m である」であった。
- ・当該項目の指摘があった太陽電池発電設備については JIS C 8955 での要求のほかに建築基準法の構造関連規定も要求される。

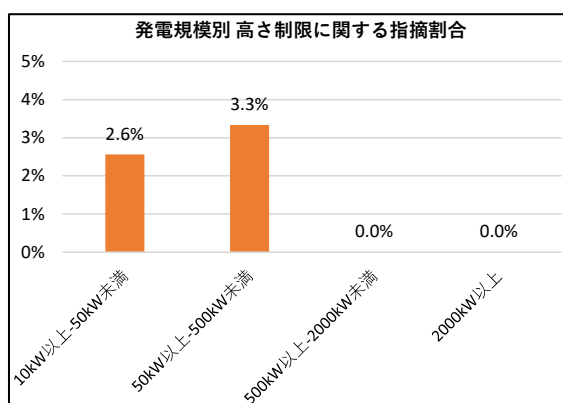
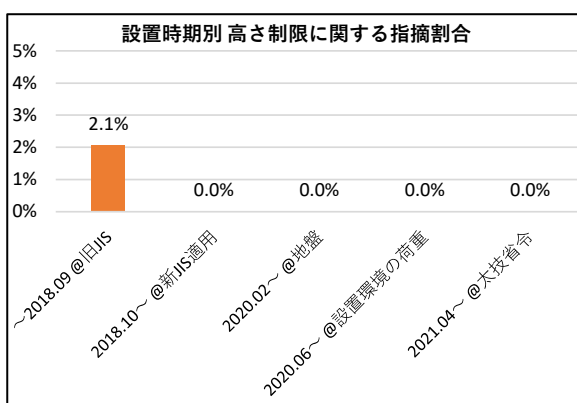
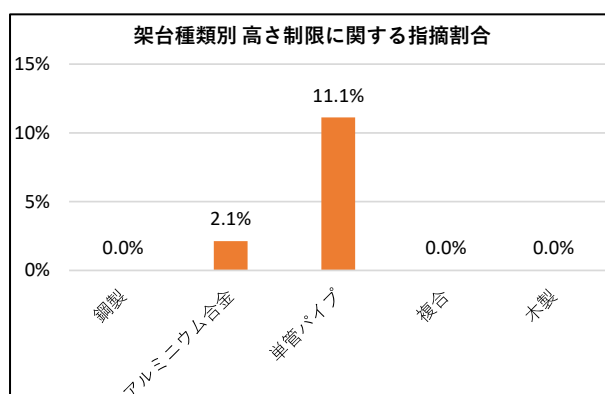
- ・ 発電規模別では工事計画届を提出しない、500kW 未満の太陽電池発電設備で指摘があったと考えられる。
- ・ 設置時期別では適応範囲を 4m としている 2018 年 9 月までの太陽電池発電設備で指摘があった。
- ・ 架台種類別ではアルミニウム合金と単管パイプで高さ制限に関する指摘があった。アルミ製架台では北海道で設置されている太陽電池発電設備で積雪を考慮し、架台高さを 4m 以上としていた。一方で単管架台では大きなアレイ（多数の段列の組合せ）を設置している場合があり、架台高さを 4m 以上となっていた。

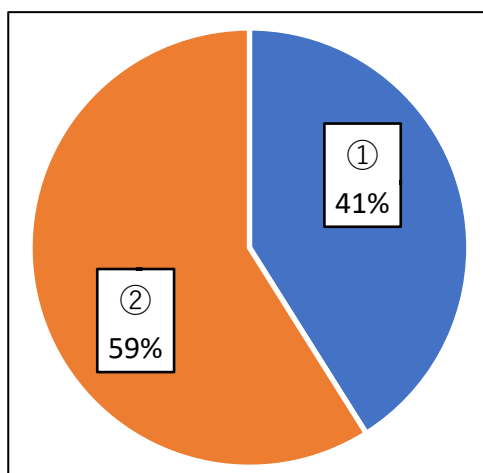
# I. 実設備と図面の相違

- ・図面の提出があった太陽電池発電設備(190 件)について図面と実設備で相違が「①あり」は 78 件 (41%)で「②なし」は 112 件(59%)であった。
- ・指摘内容としては「図面にある部材が実設備にはない」、「実設備にある部材が図面にはない」等であった。
- ・図面と実設備の構造が異なる場合、構造計算書における構造解析の妥当性が確認できない。

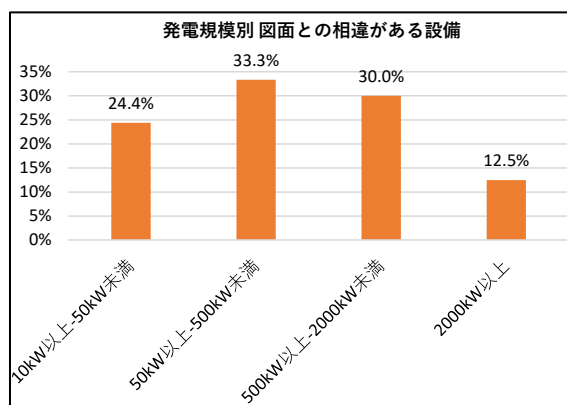
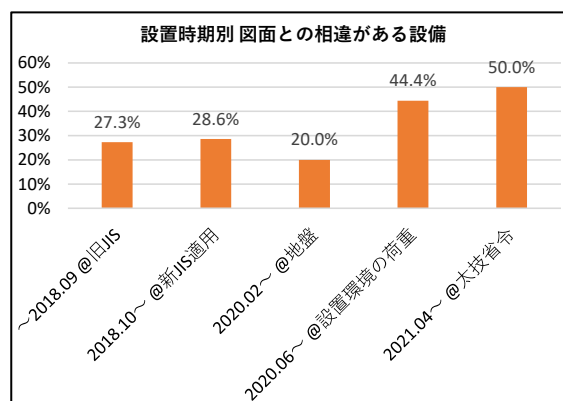
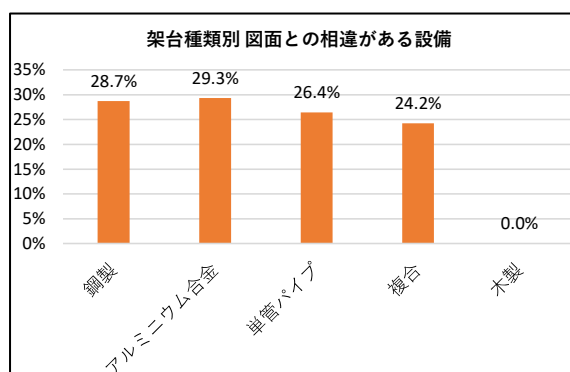
- ・発電規模別では 2,000kW 超で図面と実設備の相違がない傾向が得られた。2,000kW 超の太陽電池発電設備では工事計画届の提出が義務付けられているため、図面と実設備での相違が少なかったと推定される。

- ・設置時期別では「2020.06～@設置環境の荷重」以降で図面と実設備の相違が多い傾向が得られた。
- ・架台種類別では鋼製、アルミニウム合金、単管パイプ、複合のいずれも 25%程度相違がある傾向が得られた。

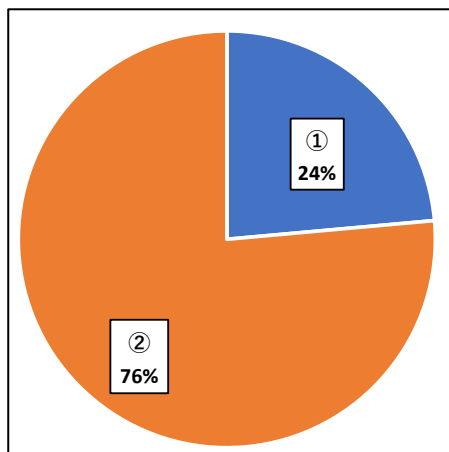
## II. 不安定構造の懸念に関する指摘

- ・立入検査の同行による調査結果で不安定構造の懸念に関する指摘を行った太陽電池発電設備（①）は 66 件(24%)であった。
- ・指摘内容としては「南北立面、東西立面いずれかにおいてブレースまたは方づえが配置されていない」、「現地で支持物を手で押して揺れが生じた」などであった。
- ・当該項目の指摘があった太陽電池発電設備は積雪、強風、地震等が発生した際に倒壊する恐れがあるため、筋交いまたは方づえの追加や接合部を剛接合とすることを推奨した。

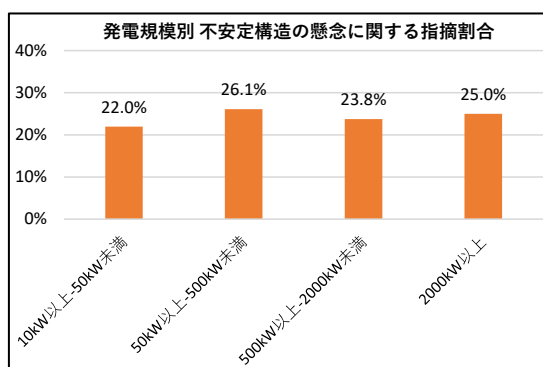
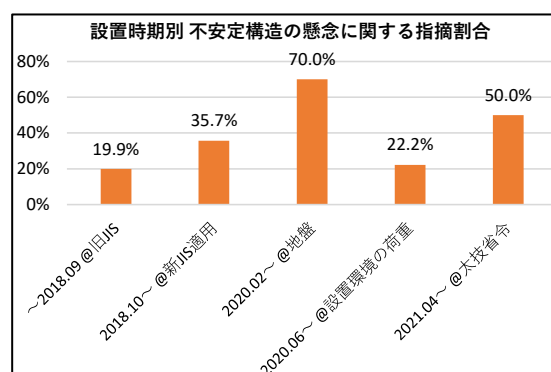
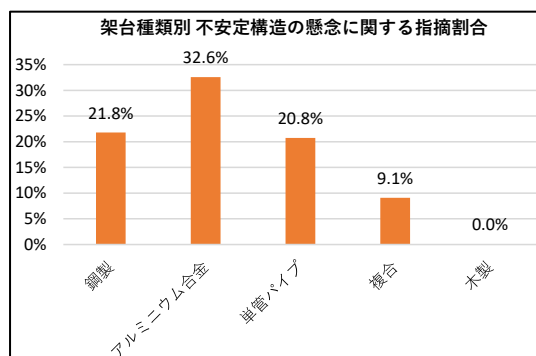
- ・発電規模別では全ての規模で不安定構造の懸念に関する指摘が約 25%である傾向が得られた。特に発電規模による特徴はないと考えられる。
- ・設置時期別では「2020.02~@地盤」で当該項目に関する指摘が多いが、特に設置時期による特徴はないと考えられる。
- ・架台種類別ではアルミニウム合金で指摘が多く、東西方向の荷重に対して抵抗するブレースや方づえ等の斜材が配置されていなかった。

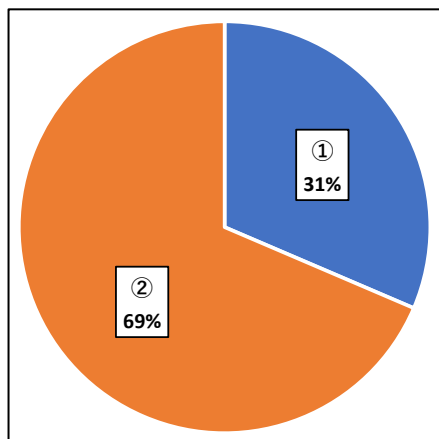
### III. 架台部材強度不足（許容応力度設計）の懸念に関する指摘

- ・立入検査の同行による調査結果で架台部材強度不足に関する指摘を行った太陽電池発電設備（①）は 88 件(31%)であった。
- ・指摘内容としては「支持物の部材で変形が確認された」、「一部の筋交い部材に目視で確認できるほどの大きなたわみが生じていた」などであった。
- ・当該項目の指摘があった太陽電池発電設備は部材の変形が生じており、架台の安全性が確認できないため、構造計算によって支持物の構造安全性を確認した上で部材の交換や必要に応じて補強を行うことを推奨した。

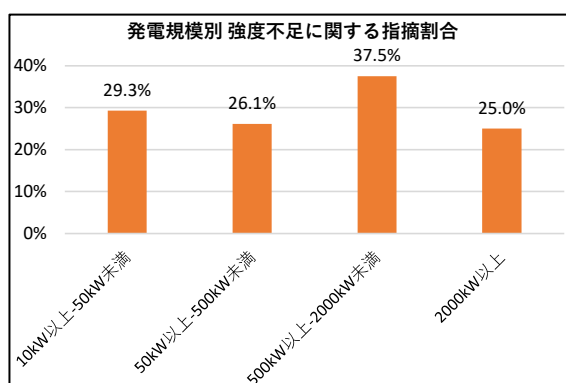
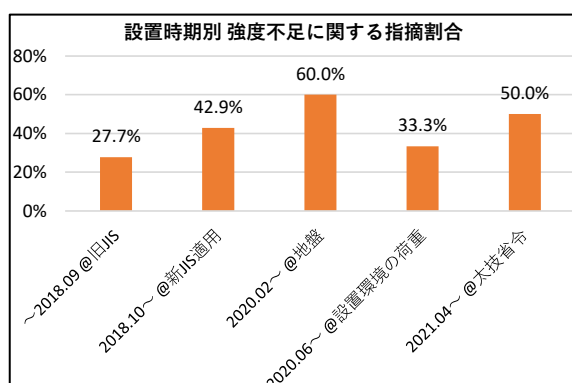
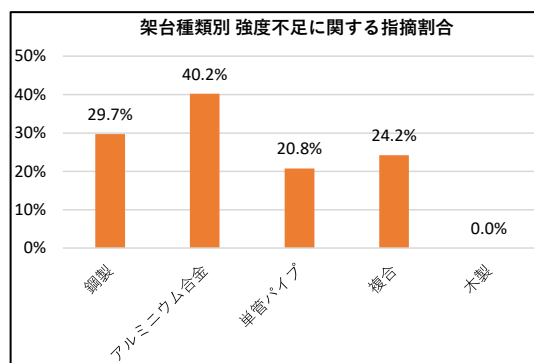
- ・発電規模別では「500kW 以上-2000kW 未満」で強度不足に関する指摘が多い傾向が得られたが、その他でも 25%以上は指摘があるため、特徴的な傾向はないと考えられる。
- ・設置時期別では「2020.02~@地盤」で指摘が多い傾向が得られた。当該項目においても設置時期による傾向は特になく考えられる。
- ・架台種類別では「アルミニウム合金」で指摘が多い傾向が得られた。アルミニウム合金では許容応力度設計が適切にされていないことが原因であると考えられる。

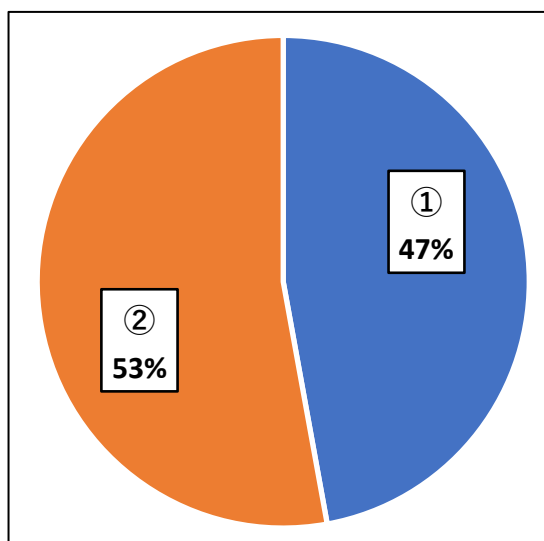
#### IV. 腐食に関する指摘

- ・立入検査の同行による調査結果で腐食に関する指摘を行った太陽電池発電設備（①）は 132 件（47%）であった。
- ・指摘内容としては「架台部材または接合金具に腐食が確認できた」、「支持物の締結材で腐食が確認できた」等であった。
- ・当該項目の指摘があった太陽電池発電設備については錆を除去したうえで防食テープや塗装などによる腐食対策の措置を講じ、錆の進行を防止することを推奨した。

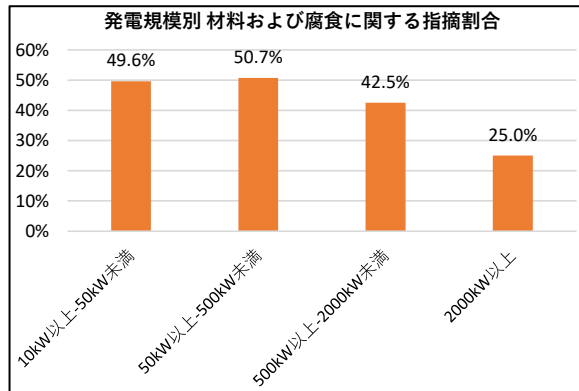
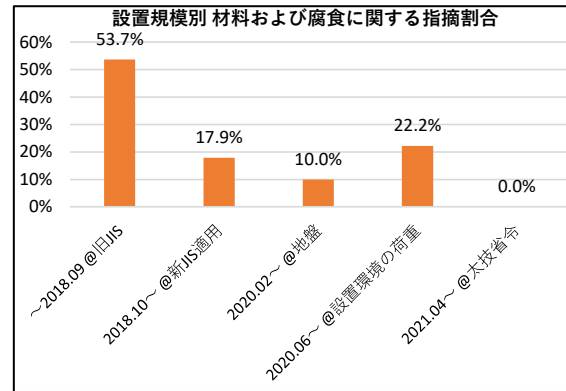
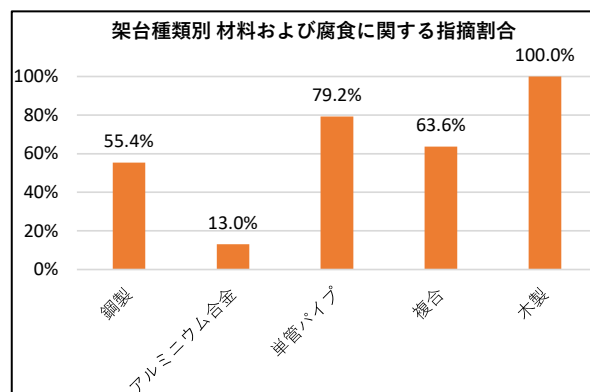
- ・ 発電規模別では 2,000kW 超の太陽電池発電設備で材料および腐食に関する指摘が少ない傾向が得られた。
- ・ 設置規模別では「~2018.09@旧 JIS」に設置された太陽電池発電設備で指摘が非常に多い傾向が得られた。初期に導入された太陽電池発電設備の多くは設置期間が長いため腐食が進行していると考えられる。またその他の太陽電池発電設備でも設置期間が長くなると腐食の問題が発生すると考えられる。
- ・ 架台種類別では単管パイプおよび鋼製で非常に指摘が多い傾向であった。複合においても指摘が多いが、腐食している箇所は鋼材や単管であった。

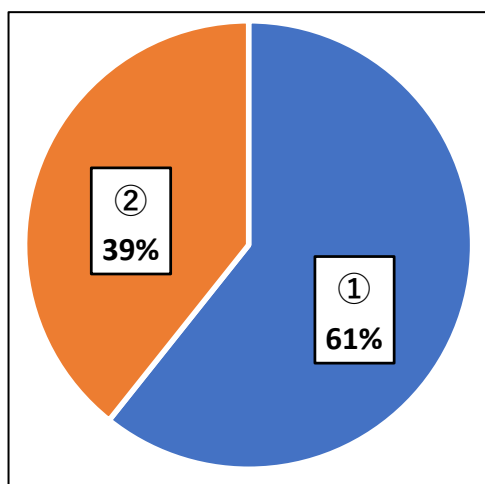
## V. 接合部に関する指摘

- ・立入検査の同行による調査結果で接合部に関する指摘を行った太陽電池発電設備（①）は 170 件(61%)であった。
- ・指摘内容としては「接合部に長孔を用いているが荷重方向に長孔があるため、この接合部が部材の存在応力を確実に伝達できない懸念がある」、「ローレット加工部の凹凸が噛み合っていない」等であった。
- ・当該項目の指摘があった太陽電池発電設備については構造計算および载荷試験によって接合部で回転が生じないことや接合部のボルトがズレないことの確認を推奨した。また、ボルトの緩みが確認できた箇所については必要に応じて接合部の補強や締め直しを行うことも推奨した。

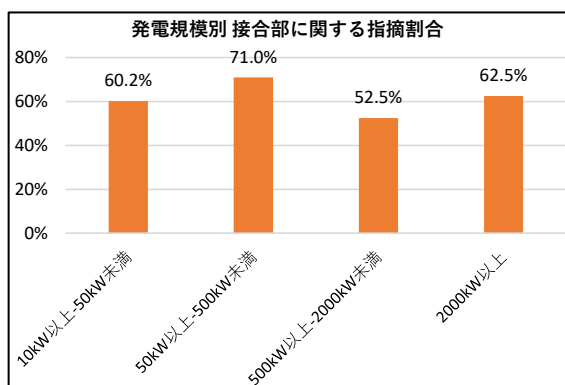
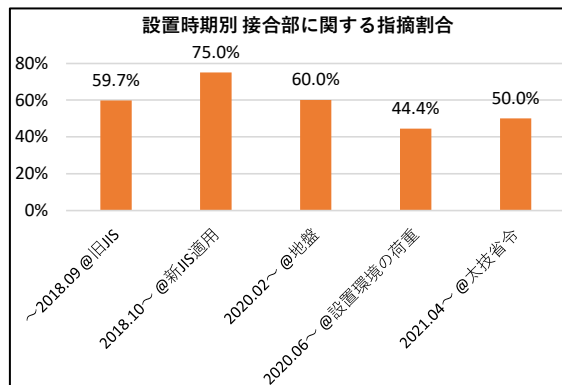
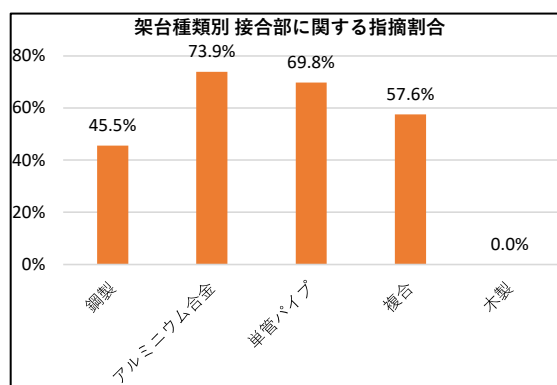
- ・発電規模別では規模による違いはないが、どの規模でも接合部に関する指摘が多い傾向が得られた。
- ・設置時期別においても全体的に接合部に関する指摘が多い傾向が得られた。
- ・架台種類別では「アルミニウム合金」、「単管パイプ」で指摘が多い傾向が得られた。アルミ製架台の接合部は長孔や T 溝、溝ナット、単管の接合部は緊結金具（単管クランプ）を用いており、接合部がずべる可能性があるため指摘事項と判断した。

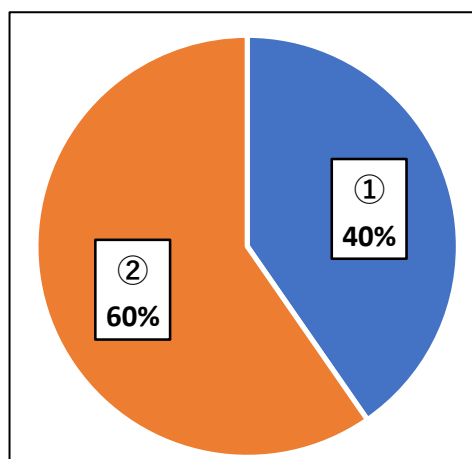
## VI. 基礎に関する指摘

- ・立入検査の同行による調査結果で基礎に関する指摘を行った太陽電池発電設備（①）は 113 件（40%）であった。
- ・杭基礎については大部分が地中に埋まっているため、現地で目視確認可能な範囲での調査結果である。
- ・指摘内容としては「コンクリート基礎の重量不足が想定されるため、風などの浮上りに対する安全性が確認できない」、「地盤の侵食により一部のスクリー杭において羽根部が露出していた」等であった。
- ・当該項目の指摘があった太陽電池発電設備については、現在の状態で安全であることを構造計算および载荷試験で確認することを推奨した。また、必要に応じて補強を行うことも推奨した。

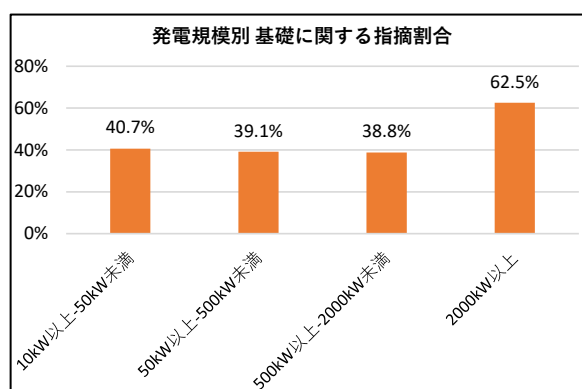
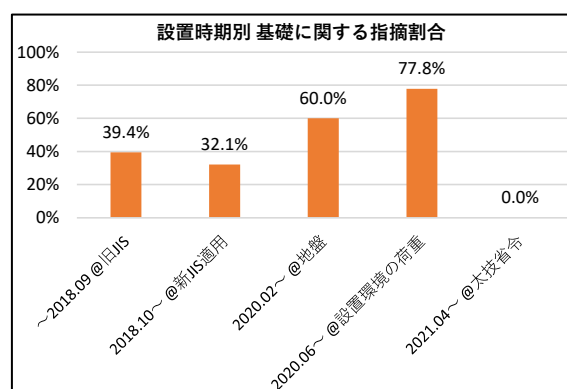
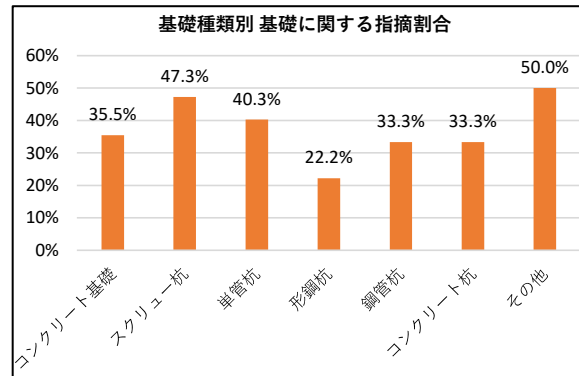
- ・発電規模別では2,000 kW以上の太陽電池発電設備で指摘の割合が多い傾向が得られた。これは2,000 kW以上の太陽電池発電設備では杭基礎周辺の地盤で侵食が生じており、設計で要求する杭の根入れ長を確保できていないことが原因であると考えられる。
- ・設置時期別では「2020.02～@地盤」、「2020.06～@設置環境の荷重」で指摘が多い傾向が得られた。当該項目において設置時期による傾向は特にはないと考えられる。
- ・架台種類別ではスクリュー杭で指摘が多い傾向が得られたが、スクリュー杭特有の指摘ではなく、地盤の侵食によってスクリュー杭の羽根部が露出していたことが原因である。

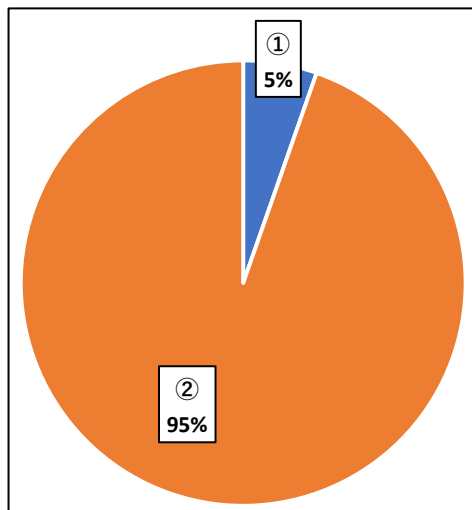
## VII. 高さ制限の超過に関する指摘

- ・立入検査の同行による調査結果で高さ制限に関する指摘を行った太陽電池発電設備（①）は15件(5%)であった。
- ・指摘内容としては「現物のアレイの最高高さは5m以上であった」、「アレイの下端から上端までの高さが4mを超えていた（5m超で計測不能）。」等であった。
- ・当該項目の指摘があった太陽電池発電設備については、JIS C 8955での要求のほかに建築基準法の構造関連規定も要求されるため、これらの要求を満たしているかについて確認することを推奨した。

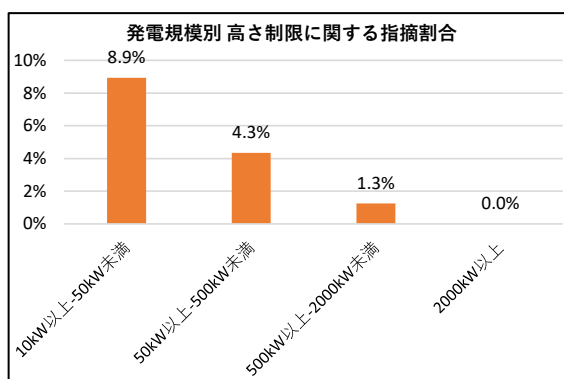
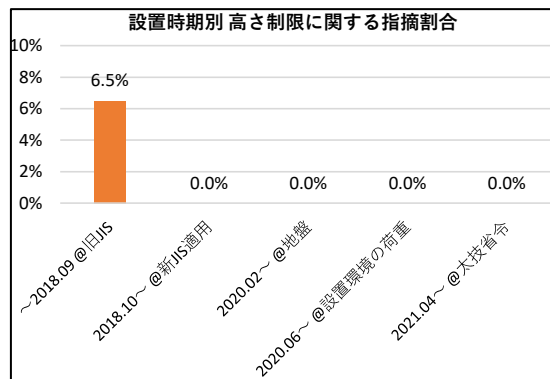
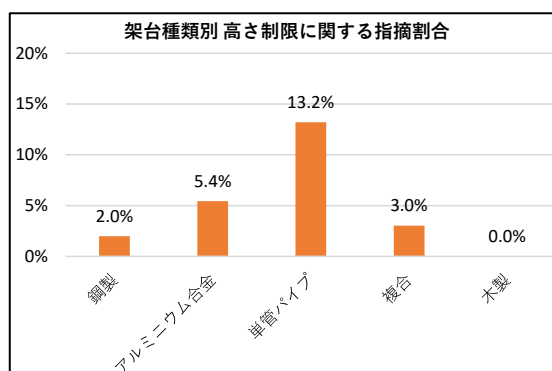
- ・ 発電規模別では工事計画届の提出が義務付けられていない、2,000kW 未満の太陽電池発電設備で指摘があった。
- ・ 設置時期別では当該項目の指摘があった時期は「~2018.09@旧 JIS」のみであった。これは適応範囲が 4m であり、「2018.10~@新 JIS 適用」以降は適応範囲が 9m と緩和されていることが原因であると考えられる。
- ・ 架台種類別では「単管パイプ」で指摘が多い傾向が得られた。単管製の架台では大きなアレイ(多数の段列の組合せ)を設置している場合があり、架台高さが 4m 以上となっていた。

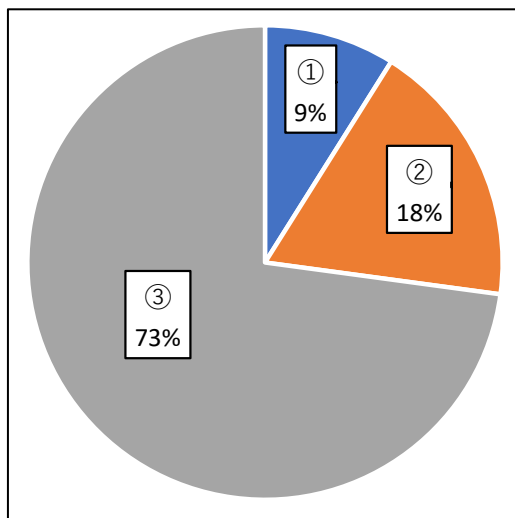
## VIII. 土砂流出に関する指摘

立入検査に同行した太陽電池発電設備において土砂流出の観点からも分類化を行った。「①流出あり」は目視によって敷地外への土砂流出を確認した太陽電池発電設備で、「②恐れあり」は敷地外への土砂流出は確認できなかったが、敷地内で地盤の侵食や土砂が流れている太陽電池発電設備を示す。また、当該項目については発電規模別、設置時期別のほかにも地盤傾斜別、土砂災害関連ハザード別で類型化を行った。

- ・立入検査の同行時に土砂流出が確認できた太陽電池発電設備（①）は25件(9%)、土砂の流出は確認できなかったが、敷地内で地盤の侵食や、土砂が流れているのを確認できた太陽電池発電設備（②）は51件(18%)であった。
- ・「恐れあり」の指摘内容としては「排水溝が土砂で詰まっているため排水能力が低下している懸念がある」、「アレイ面からの落水による地盤の侵食および排水溝の劣化（堆砂、浮上がり）が発生しており、土砂の流出が懸念される」等であった。
- ・当該項目の指摘があった太陽電池発電設備については、今後、定期点検で地盤の侵食や土砂流出について確認することを推奨した。また、必要に応じて土木や地盤の専門家の指導の下、対策を講じることについても推奨した。

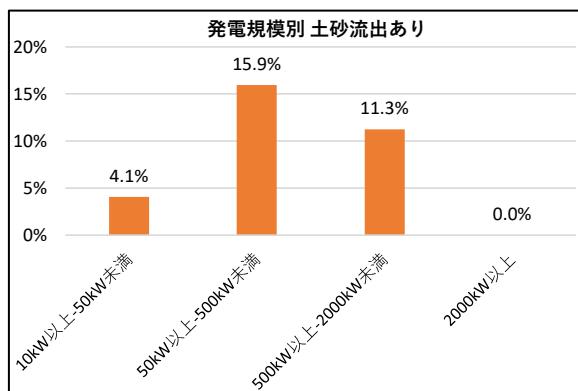
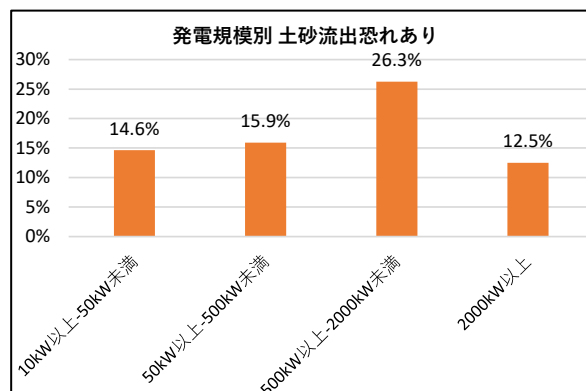
- ・発電規模別では2,000 kW以上の太陽電池発電設備は主任技術者が常駐しているため、土砂の流出は確認できなかった。一方で、土砂流出の恐れがある太陽電池発電設備はあった。
- ・設置時期別では「2020.06～@設置環境の荷重」で土砂流出の恐れのある太陽電池発電設備が多い傾向が得られたが特に設置時期による影響はないと考えられる。
- ・地盤傾斜の有無別では、敷地内に地盤の傾斜を有している場合は「土砂流出あり」、「土砂流出の恐れあり」の指摘が多い傾向が得られた。
- ・土砂災害関連ハザードの有無別では、「土砂流出あり」、「土砂流出の恐れあり」どちらも傾向が似ているため、当該項目は土砂災害関連ハザードの有無に大きく影響しないと考えられる。

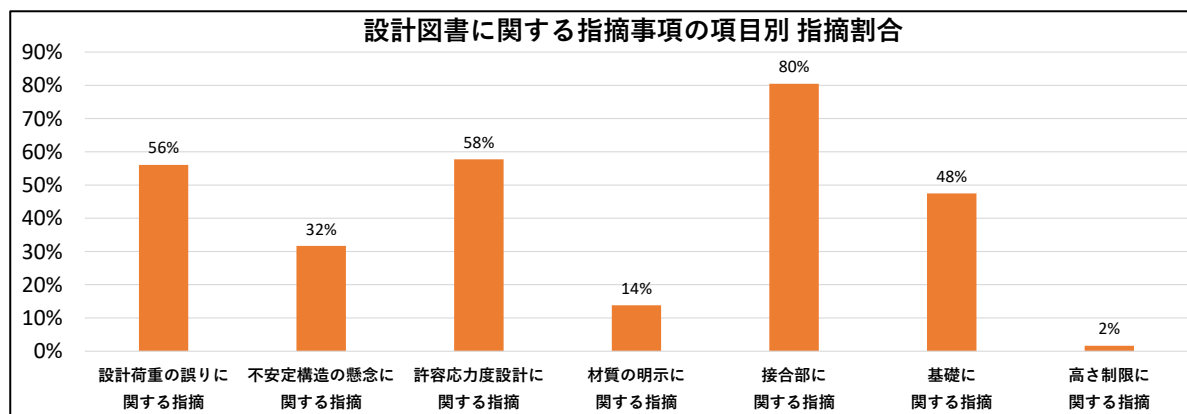
図 7.3-1 設計図書の確認における項目別の指摘割合

「7.2 立入検査結果の類型化」から得られたデータをもとに設計図書に関する指摘事項の項目別における指摘割合を図 7.3-1 に示す。

設計図書に関する指摘割合は「接合部に関する指摘」が 80%で特に多い傾向であることが分かった。そのほかにも「設計荷重の誤りに関する指摘」や「許容応力度に関する指摘」は約 60%以上、「基礎に関する指摘」は約 50%であった。また、これらの指摘はどれも支持物の破損事故に大きく影響するため特に注意が必要であると考えられる。それぞれの指摘内容の詳細を表 7.3-1 に示す。

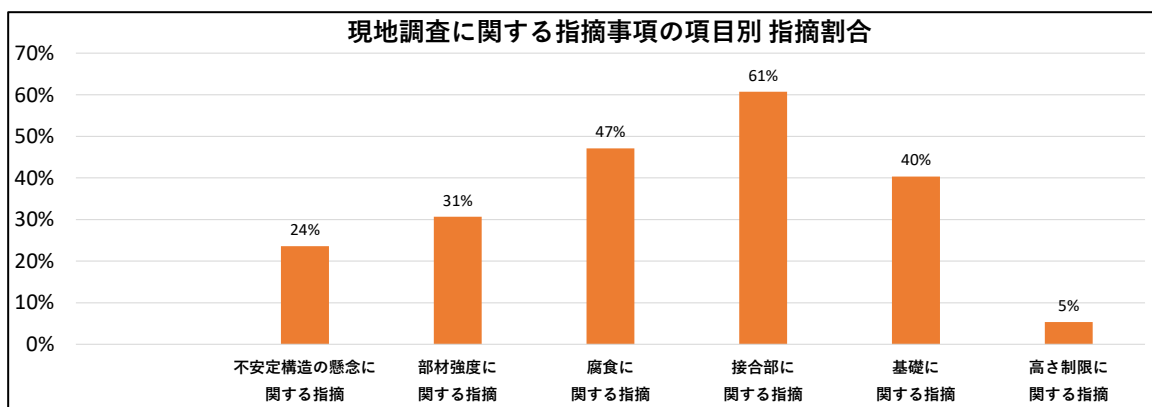
図 7.3-2 現地調査における項目別の指摘割合

次に、同様に立入検査の同行結果から現地調査に関する指摘事項の項目別における指摘割合を以下に示す。

現地調査に関する指摘割合は「接合部に関する指摘」が61%で特に多い傾向であることが分かった。そのほかにも「腐食に関する指摘」や「基礎に関する指摘」は40%以上であった。これらの指摘項目に加えて支持物の破損事故に大きく影響すると考えられる項目「部材強度に関する指摘」を追加し、それぞれの指摘内容の詳細を表7.3-2に示す。
