経済産業省委託  
令和4年度新エネルギー等の保安規制高度化事業

冷凍設備への低GWP冷媒の安全使用に係る  
調査・検討報告書

令和5年3月  
高压ガス保安協会

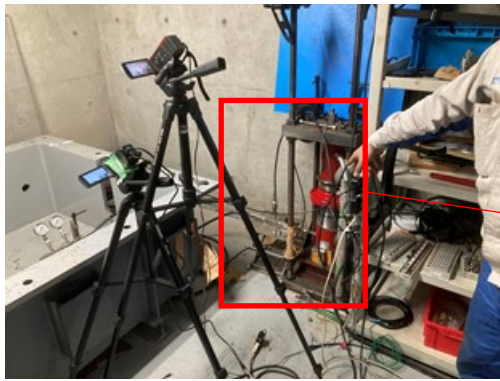
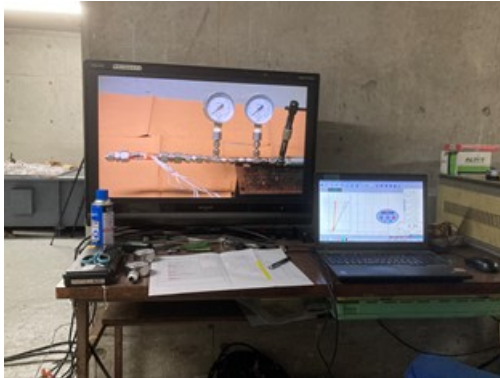
遠隔カメラ、計測状況

試験中は試験体に歪みゲージを貼付し歪み測定を行った。なお、ひずみ測定では、ゲージ貼付時のゲージの貼付位置や角度等により、測定の精度が落ちることがある。また、耐圧試験、気密試験、破壊試験と 1 試験体に対し連続して試験を実施していないため、試験体取り外し回数が増えることによる僅かな試験体の変形が生じる可能性があることから、試験結果では、以上の外的要因の存在から圧力-ひずみ曲線の塑性変形開始位置を推察で記載することとする。

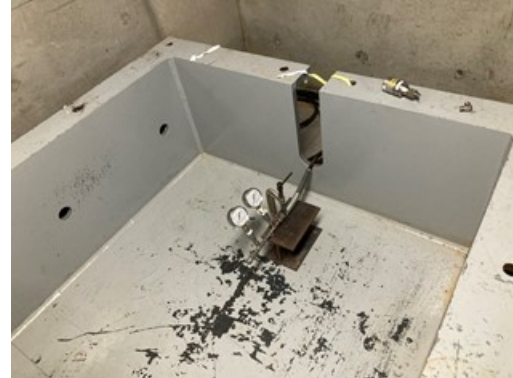
図 5-1 耐圧試験配置図

図 5-1 に耐圧試験模式図を示す。加圧媒体は水とした。試験体内の空気を除去した後、取り付け、増圧器より指定の耐圧試験圧力まで圧力を徐々にかける。耐圧試験圧力に達したら、その最高圧力を保持しながら 1 分間以上、保った後圧力を耐圧試験圧力の 8 / 10 まで降下させ試験体に漏れ、異常な変形、破壊等のないことを確認した。

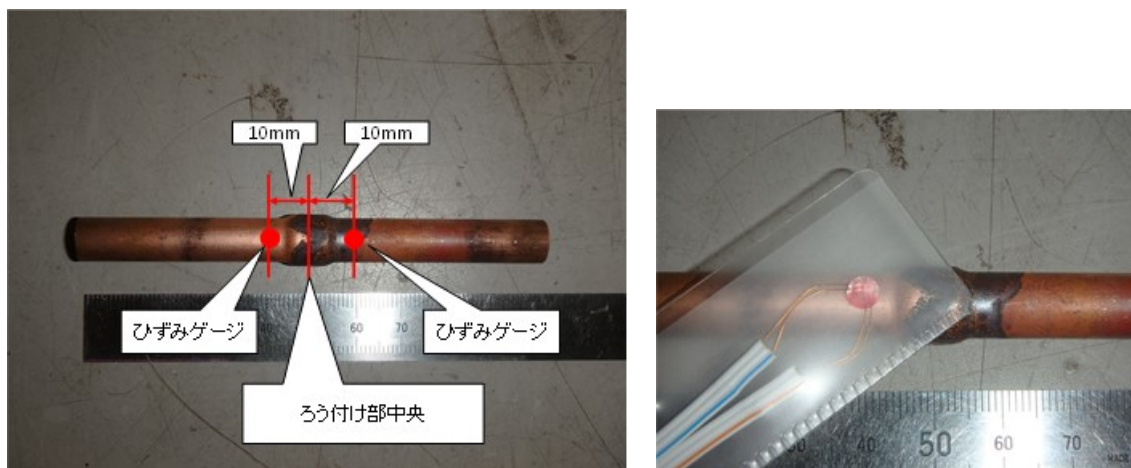
図8 ひずみゲージ貼付状況

ひずみゲージの貼り付け箇所は、ろう付け部に干渉しない位置(ろう付け部から10mm)に貼付し、ひずみゲージは、2軸、ゲージ長1mmのものを使用した。(X=軸方向 Y=周方向) 貼付状況は図8を参照
