令和 5 年度石油・ガス供給等  
保安対策調査等事業費  
(自然災害による L P ガス設備の  
被害に関する予見可能性調査)  
調査報告書

令和 6 年 3 月

株式会社パスコ

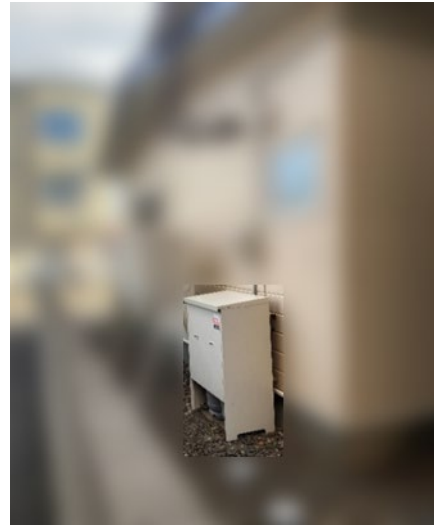
図 6-2 被害箇所の建物（左）と LP ガス設置状況の例（右）

無落雪屋根は、現在、北海道から東北地方にかけて主流となっている屋根形状で、雪下ろしの必要がないとされている一方、雪庇が発生しやすいことから雪庇による落雪が考えられる。

LP ガス被害を受けた建物について、図 6-2 のように、箱で囲う、図 6-3 のように屋根の対策を行うなど事後対策を取っていると思われる事例も見られた。

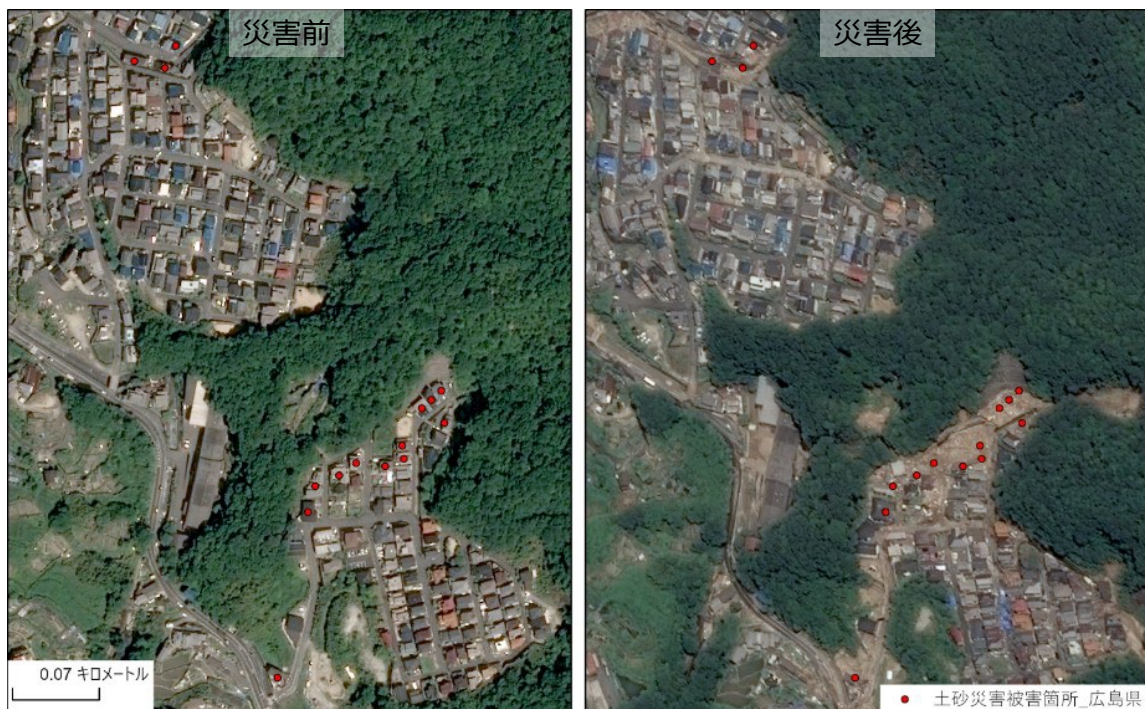
図 8-3 衛星画像判読によるLPガス被害箇所のデータ化（広島県拡大図）

広島県広島市安芸区矢野東地区の拡大図。土石流により流失した家屋が多数。

| 頁 | 図表番号 | タイトル |
|---|---|---|
| 69 | 図8-3 | 衛星画像判読によるLPガス被害箇所のデータ化（広島県拡大図） |

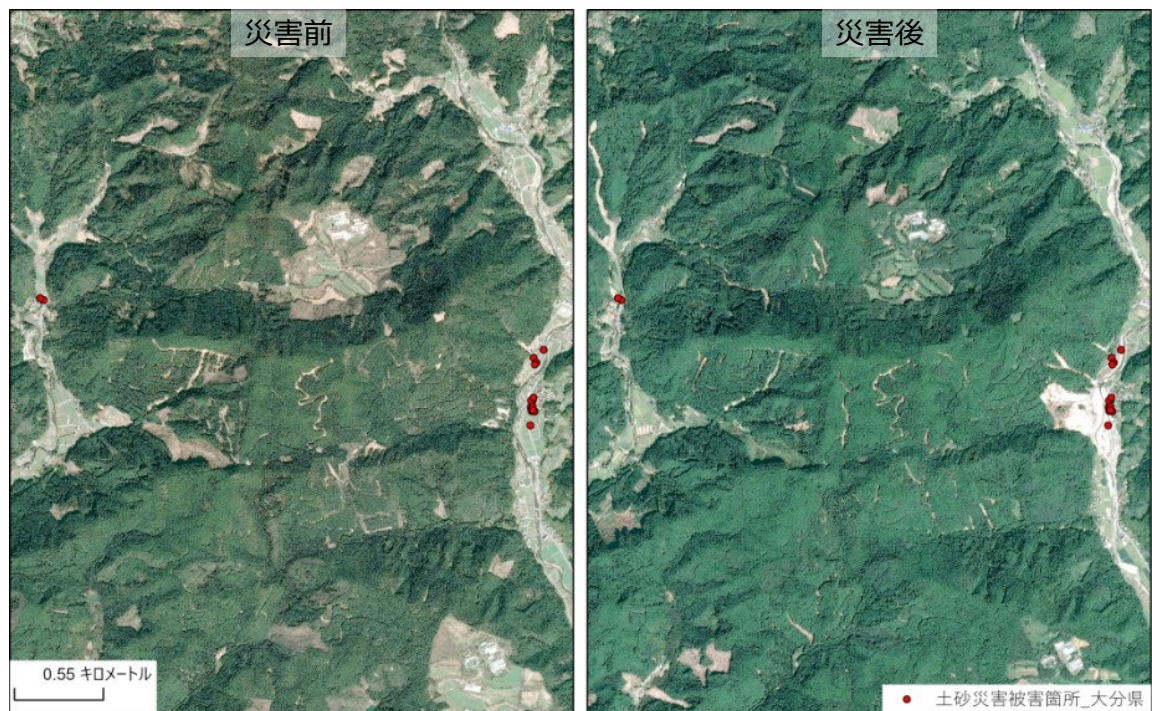
図 8-6 衛星画像判読による LP ガス被害箇所のデータ化（大分県）

2017年7月九州北部による災害前後を Pleiades 衛星画像で比較。

大分県日田市花月付近

| 頁 | 図表番号 | タイトル |
|---|---|---|
| 71 | 図8-6 | 衛星画像判読によるLPガス被害箇所のデータ化（大分県） |

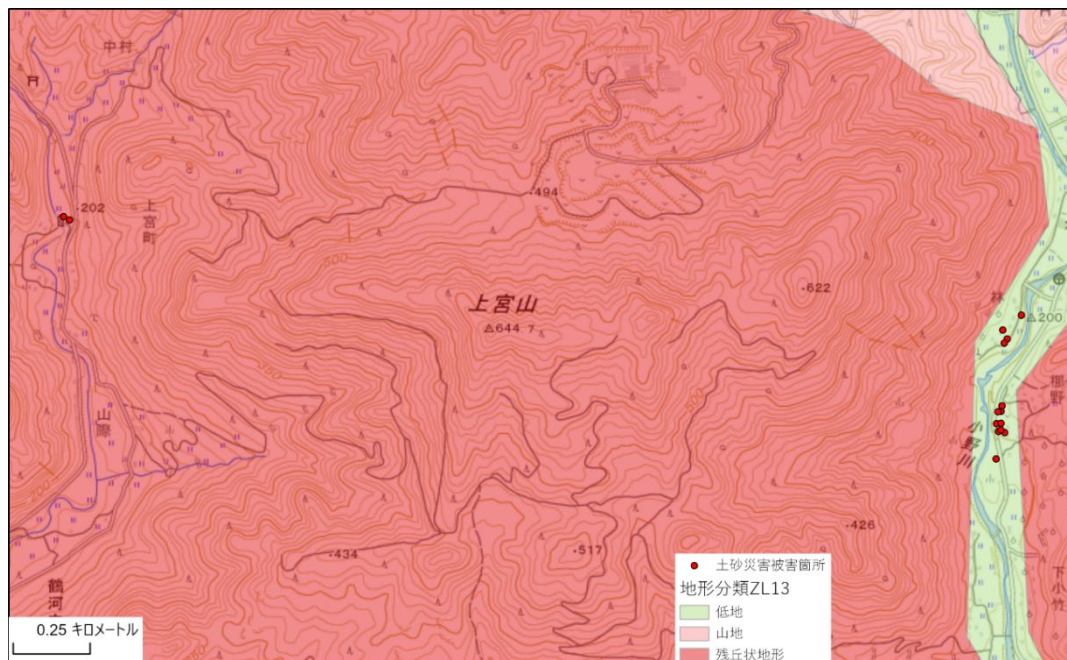
## ③大分県

ほとんどが残丘状地形である。被害箇所のほとんどは低地に分布している。
