三菱電機株式会社製パッケージ型非常用発電設備に係る動作不良  
について

令和3年12月20日、三菱電機株式会社長崎製作所（長崎県西彼杵郡時津町）が製造したパッケージ型非常用発電設備<sup>※</sup>において、動作不良により発電ができなくなる不具合が発生しているとの報告が経済産業省へありました（別添参照）。

製品名	動作不良の内容	予防措置の内容	対象製造期間	対象台数
パッケージ型 非常用発電設備 <sup>※4</sup> (PG シリーズ、2020年に生産を終了)	電圧制御回路のコンデンサ1個の極性を誤って取り付けしたことにより、経年劣化や高温動作で電圧制御回路が誤動作し、保護機能が作動して、発電ができない可能性がある	応急処置としてコンデンサを無極性タイプに交換。後日、恒久処置として電子基板を交換	2014年9月 ～ 2016年10月	出荷した309台の内、処置済みを除く296台
	発電機の回転子軸に接着しているスリップリング <sup>※5</sup> がずれを生じ、スリップリングに界磁巻線を接続する圧着端子が破断して、発電ができない可能性がある	応急処置として圧着端子部を補強。後日、恒久処置としてスリップリングと回転子軸を固定	2001年10月 ～ 2010年9月	出荷した985台の内、処置済みを除く944台

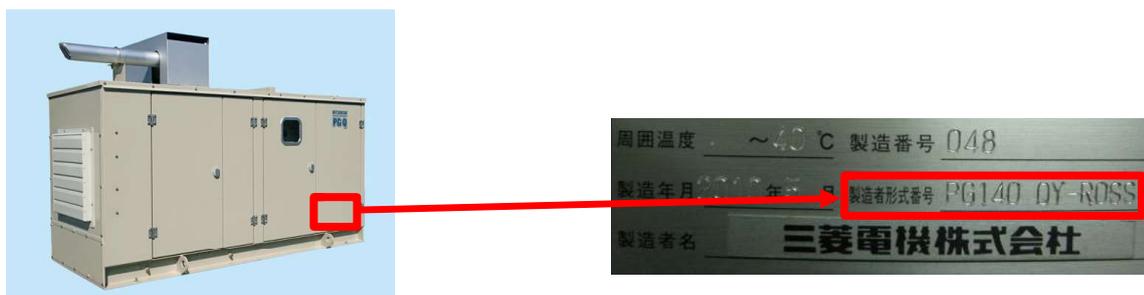
1. 装置外面に貼付されている銘板の製造者型式番号でのご確認

対象機種名は以下の方法でご確認いただけます。

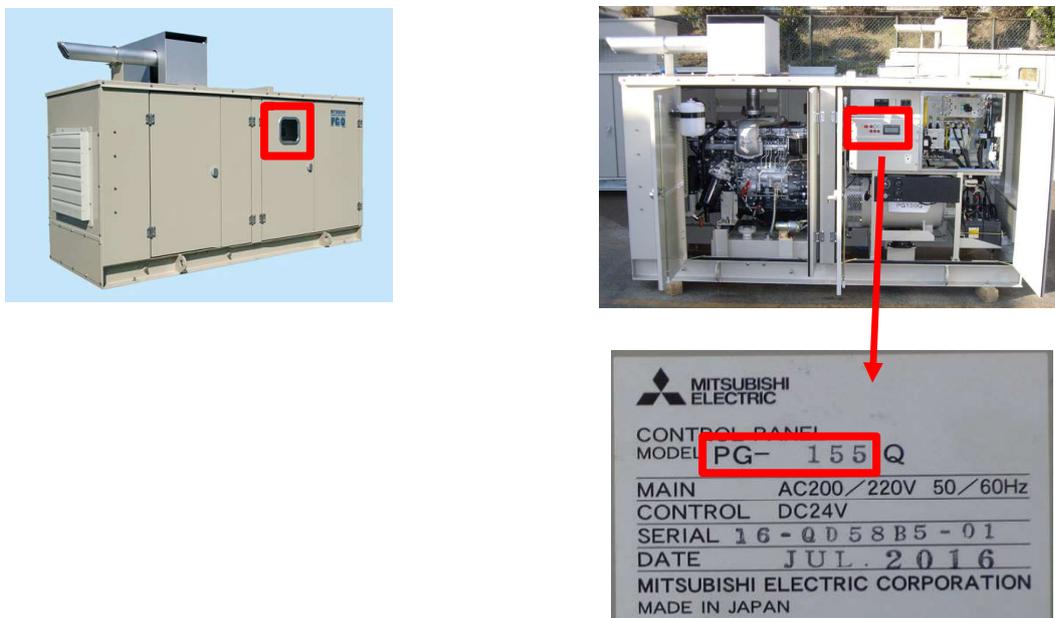
2. 装置内の制御盤に貼付する「制御盤 製造銘板」の「MODEL」欄でのご確認  
(制御盤の位置は機種によって異なりますが、のぞき窓がある外面パネルの位置にあります)
