石油ガス供給事業安全管理技術開発等事業 (安全技術普及事業(事故発生原因分析等調査))

調査報告書

平成29年3月

高圧ガス保安協会

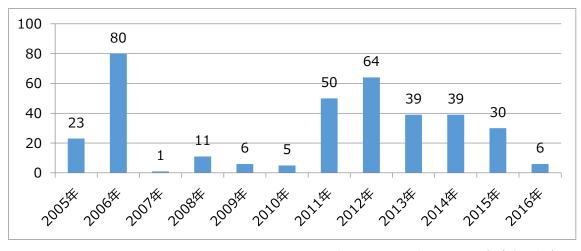
図3.1 雪害事故件数の推移

2005年から2016年までの過去12年間に発生した雪害事故件数を年別に見ると、2006年が80件と最も多く、次いで2012年が64件と多い。(図3. 1参照)

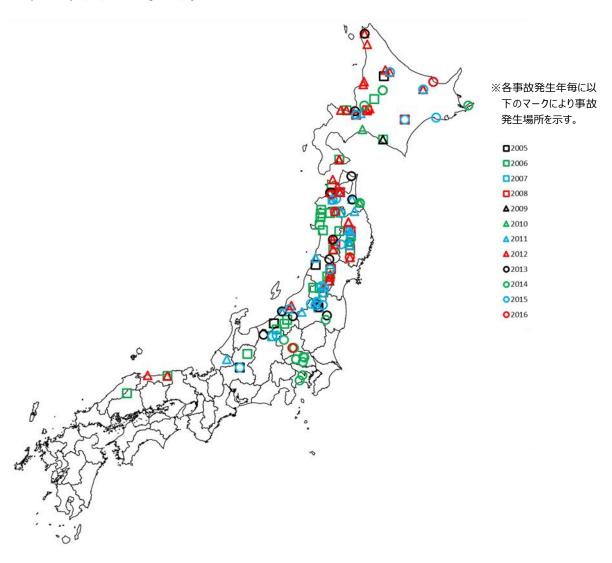
図3.2 2005年から2016年までに発生した雪害事故の発生場所

なお、過去12年間の事故発生場所(市町村毎のプロット)を地図にて示したものを図3.2により、平均降雪量と事故発生場所(市町村毎のプロット)を地図にて示したものを図3.3から図3.5により示す。発生場所は広がりを見せており、今後、想定し得なかった場所での雪害事故発生の可能性があるものと考える。

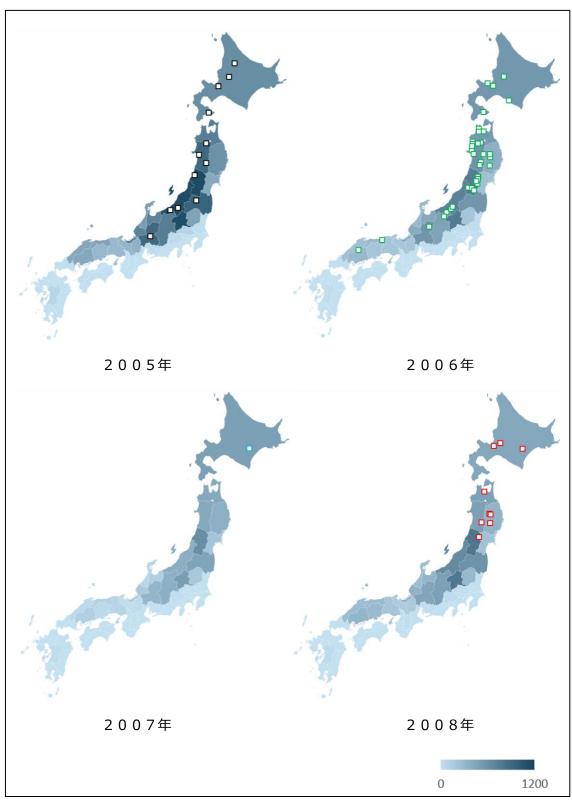
※地図の濃淡が平均降雪量の多少を、マークが事故発生場所を示している。

図3.3 2005年から2008年までの平均降雪量と事故発生場所

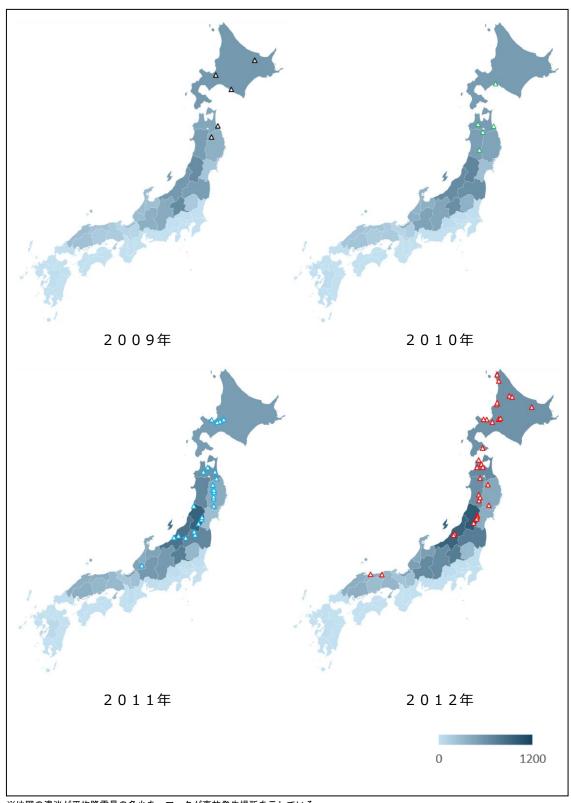
※地図の濃淡が平均降雪量の多少を、マークが事故発生場所を示している。

図3. 4 2009年から2012年までの平均降雪量と事故発生場所

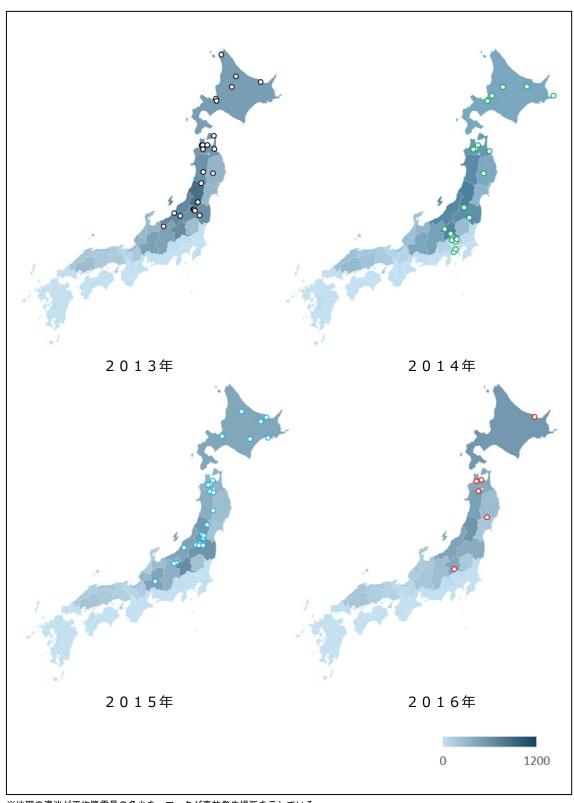
※地図の濃淡が平均降雪量の多少を、マークが事故発生場所を示している。

図3.5 2013年から2016年までの平均降雪量と事故発生場所

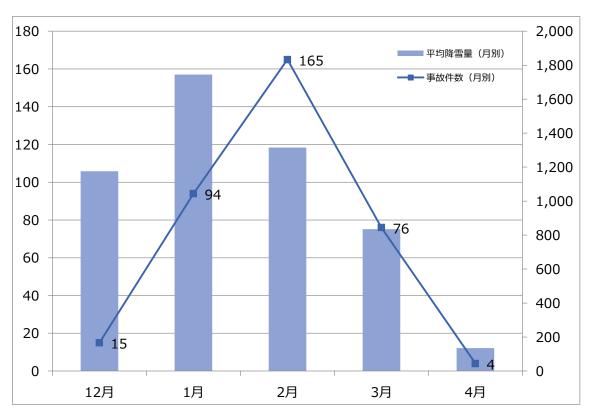
図3.6 過去12年間(2005年から2016年まで)における 雪害事故月別合計件数と平均降雪量*の月別合計(cm)の推移 ※平均降雪量は気象庁のデータを元に算出。

過去12年間(2005年から2016年まで)における雪害事故が発生した道県全体の平均降雪量の月別合計と雪害事故の月別合計件数を図3.6に示す。

降雪は12月、1月と増え、2月から減少傾向にあるが、雪害事故は2月に もっとも多く発生しており、雪害事故の半分近くの件数を占めている。

降雪が続き積雪量が増え設備に荷重がかかり損傷する事故があることから、 降雪量が減少しても、以前の降雪による積雪の影響があることから、降雪量の 減少がすぐに雪害事故発生のリスクの減少につながるのものではないと考え る。

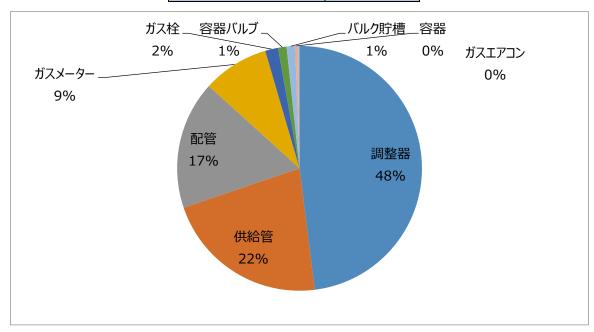
図3.7 過去12年間(2005年から2016年まで) における雪害事故発生設備の割合

表3.7に過去12年間(2005年から2016年まで)の設備別の雪 害事故発生件数を、また図3.7に雪害事故における設備別の割合を示す。 事故発生がもっとも多い設備は調整器であり、次いで供給管、配管、ガス メーターと続き、これら設備で雪害事故の96%を占めている。

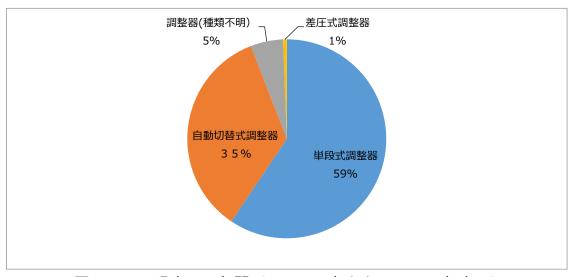
図3.8 過去12年間(2005年から2016年まで) における各調整器別事故件数割合

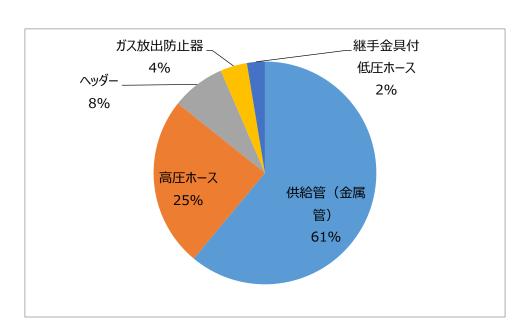
図3. 9 過去12年間(2005年から2016年まで) における供給管事故件数割合

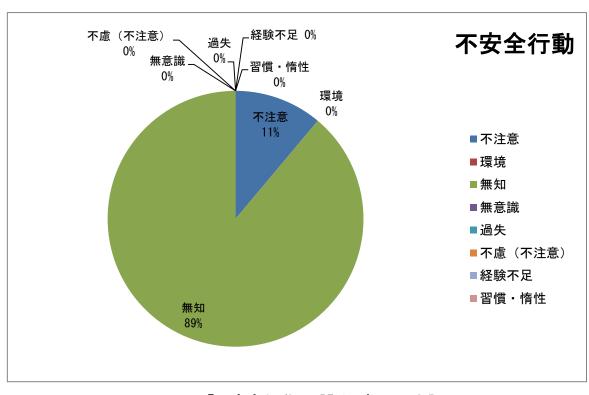
図 6-4 「不安全行動」の誤りの起因の内訳

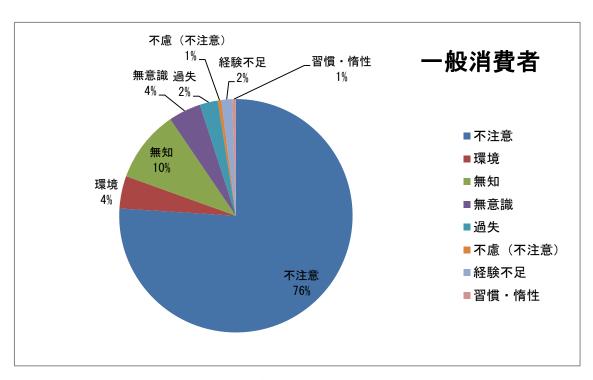
図 6-5 「一般消費者」の誤りの起因別割合

その結果、表 6-3 並びに図 6-5 及び図 6-6 のとおりであった。

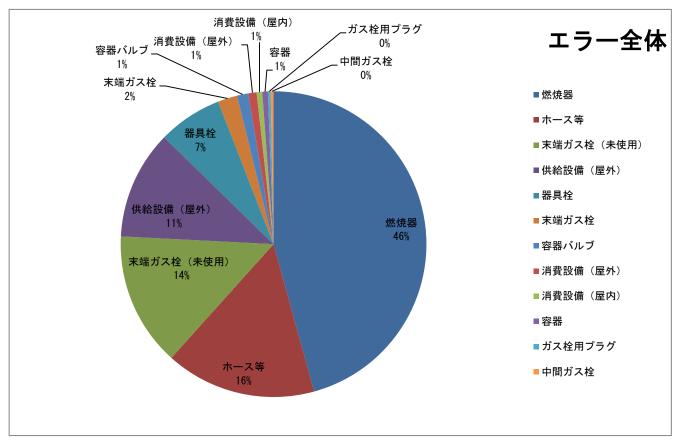
図 7-1 「エラー全体」におけるエラーにつながる動作をおこなった設備の割合

エラーを起こした一般消費者等の動作を行った設備について分析、整理した結果、表 7-1 並びに図 7-1 及び図 7-2 のとおりであった。

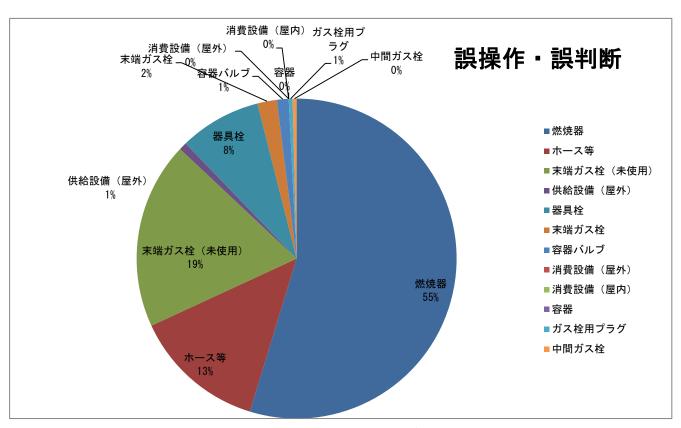
図 7-2 「誤操作、誤判断」におけるエラーにつながる動作を行った設備の割合

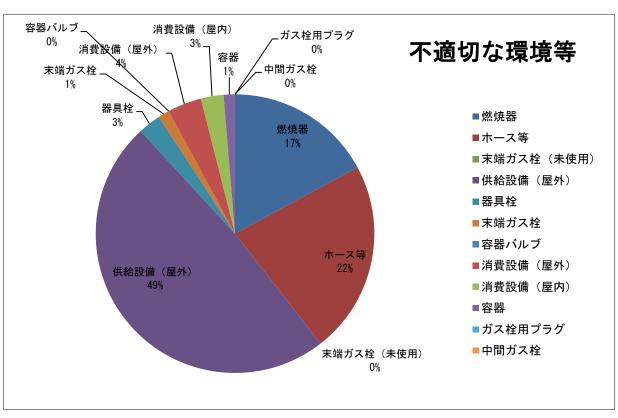
「末端ガス栓(未使用)」は、「不適切な環境等」、「不安全行動」のエラーは発生しておらず、「誤操作・誤判断」のエラーが発生しているのは、末端ガス栓を操作する機会が多いためと考える。また、「供給設備(屋外)」は「不適切な環境等」のエラーの発生が多いのは、操作する機会が少ないため、設備そのものの認識が希薄になりがちで、雪下ろし等との際に設備を損傷させるエラーが発生することが多いことによるものと考える。

図 7-3 「不適切な環境等」におけるエラーにつながる動作を行った設備の割合

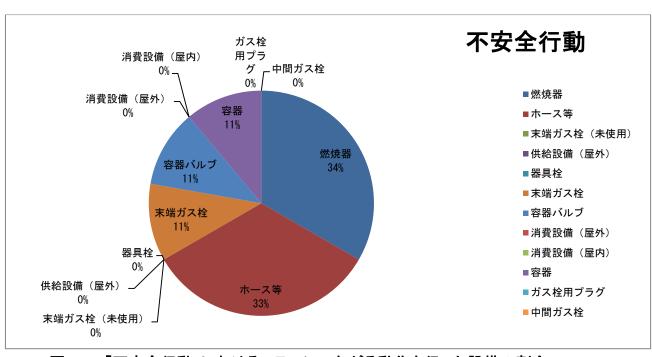
図 7-4 「不安全行動」におけるエラーにつながる動作を行った設備の割合

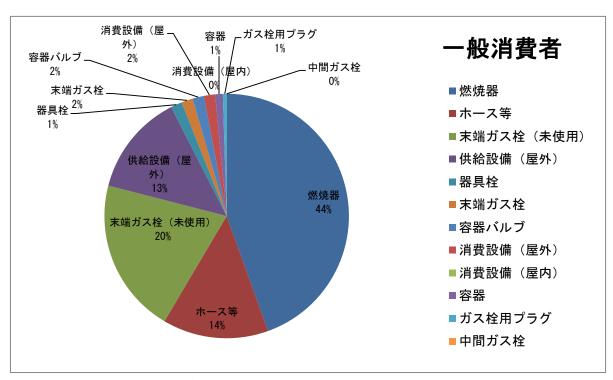
図 7-5 「一般消費者」におけるエラー動作を行った設備の内訳

その結果、表 7-2 並びに図 7-5 及び図 7-6 のとおりであった。

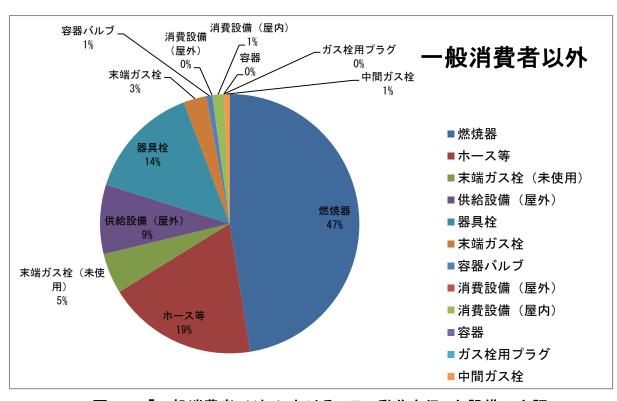
図 7-6 「一般消費者以外」におけるエラー動作を行った設備の内訳

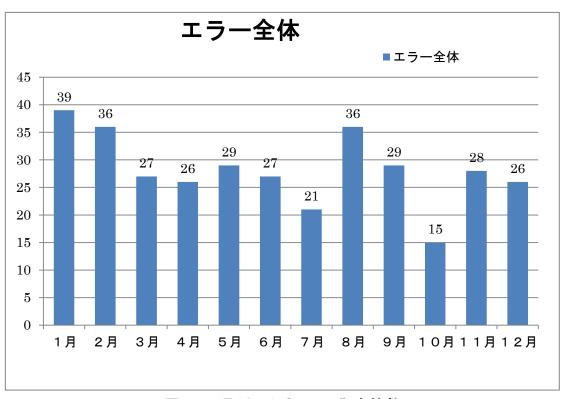
図 8-1 月別によるエラ一発生件数

エラ一発生件数を月別に整理した結果、**図 8-1** 及び**図 8-2** のとおりであった。

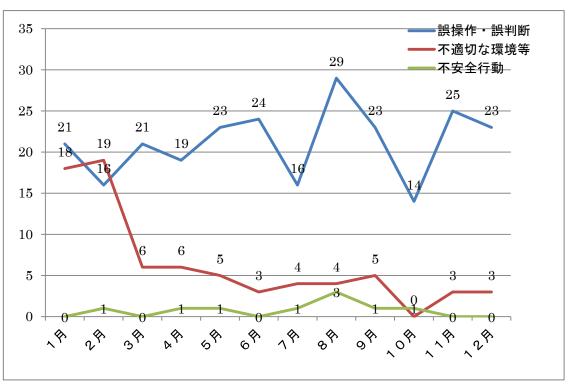
図 8-2 月別による分類別エラ一発生件数

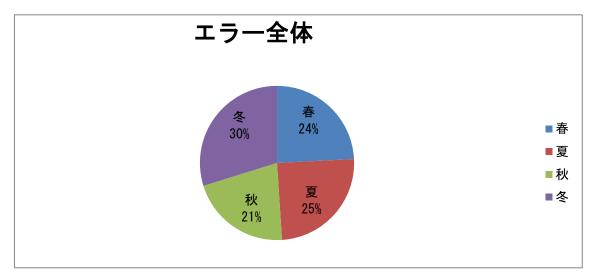
図 8-3 「エラー全体」における季節別エラー発生件数の割合

そして、4 つに分類し、整理した結果、**図 8-3、図 8-4、図 8-5、図 8-6** のとおりであった。

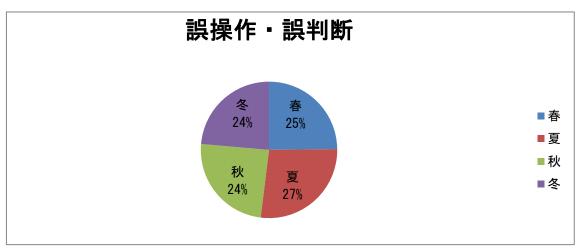
図 8-4 「誤操作、誤判断」における季節別エラー発生件数の割合

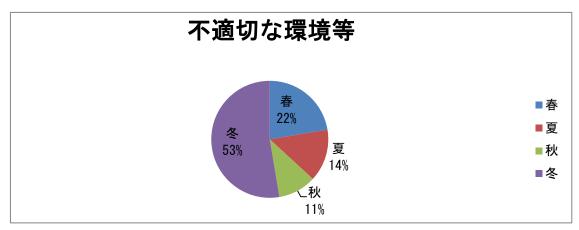
図 8-5 「不適切な環境等」における季節別エラ一発生件数の割合

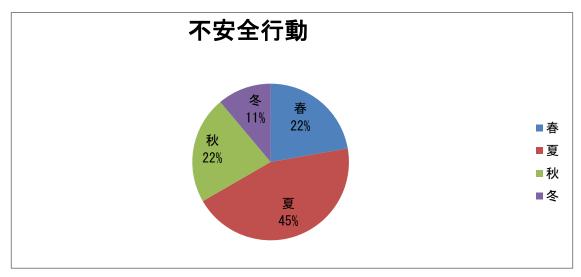
図 8-6 「不安全行動」における季節別エラ一発生件数の割合

「不安全行動」は、「夏」が最も多かった。

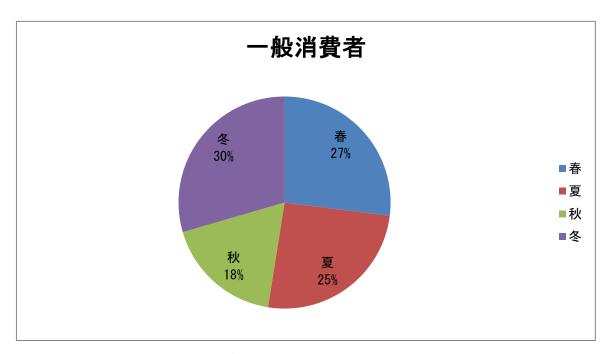
図 8-7 「一般消費者」の季節別エラー発生件数割合

その結果、表 8-2 並びに図 8-7 及び図 8-8 のとおりであった。

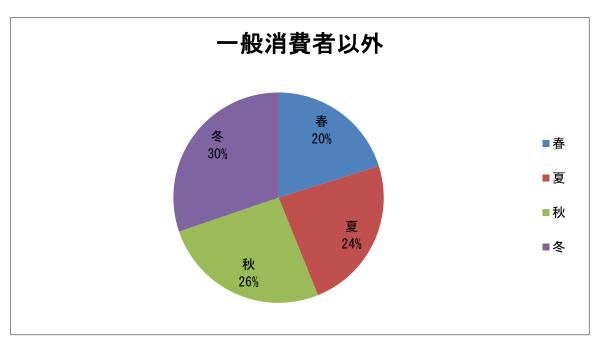
図 8-8 「一般消費者以外」の季節別エラ一発生件数割合

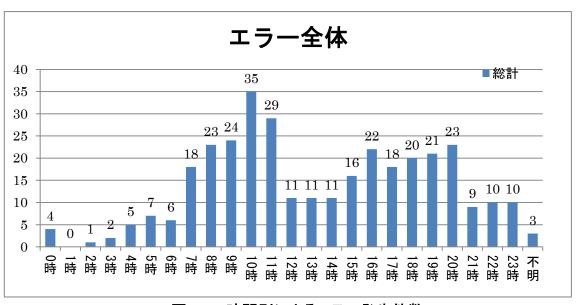
図 9-1 時間別によるエラー発生件数

エラー発生件数を時間別に整理した結果、**図 9-1** 及び**図 9-2** のとおりであった。

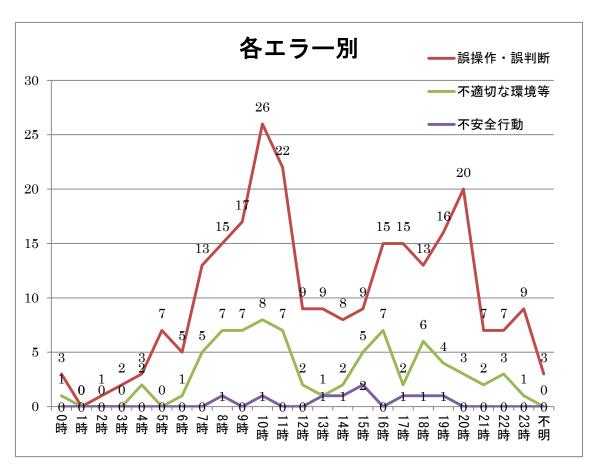
図 9-2 時間別による分類別エラ一発生件数

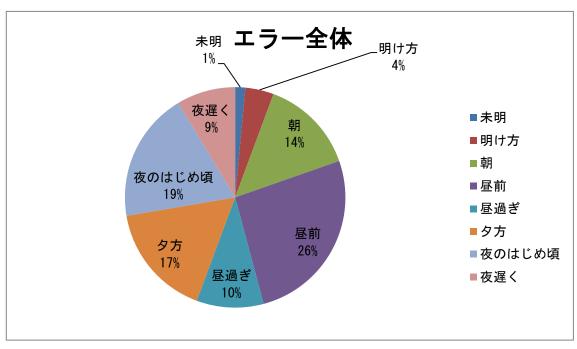
図 9-3 「エラー全体」における時間帯別エラー発生件数の割合

そして、8 つに分類し、整理した結果、**図 9-3、図 9-4、図 9-5** 及び**図 9-6、** のとおりであった。

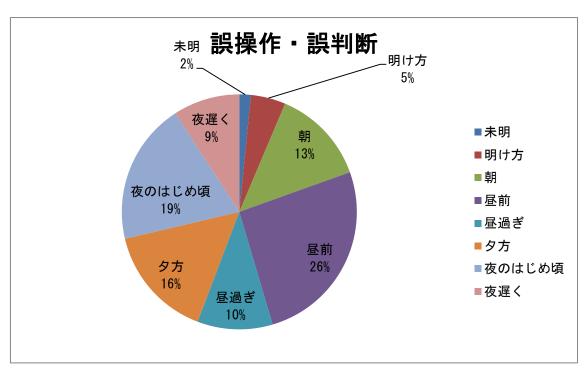
図 9-4 「誤操作、誤判断」における時間帯別エラ一発生件数の割合

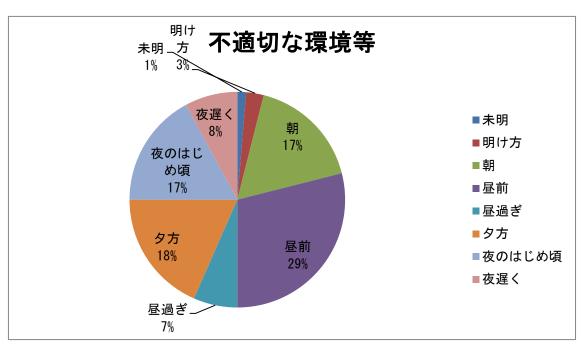
図 9-5 「不適切な環境等」における時間帯別エラ一発生件数の割合

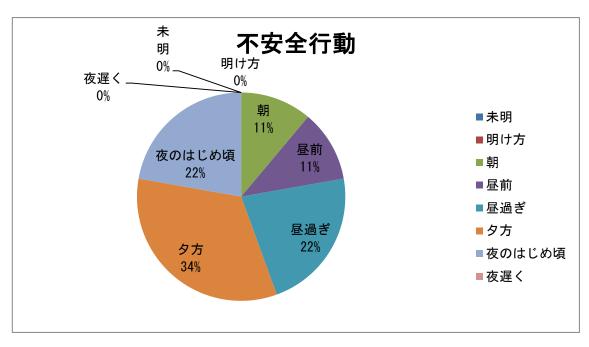
図 9-6 「不安全行動」における時間帯別エラ一発生件数の割合

一方、「不安全行動」は、「夕方」が多かった。

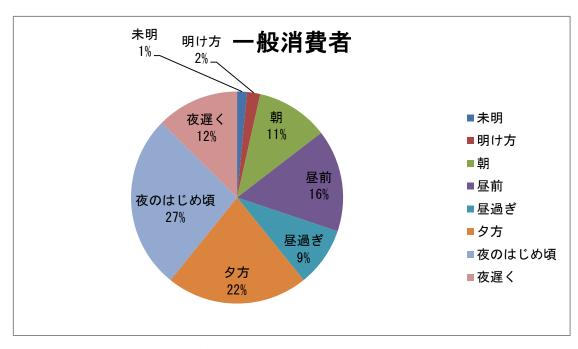
図 9-7 「一般消費者」の時間帯別エラー発生件数割合

その結果、表 9-2 並びに図 9-7 及び図 9-8 のとおりであった。

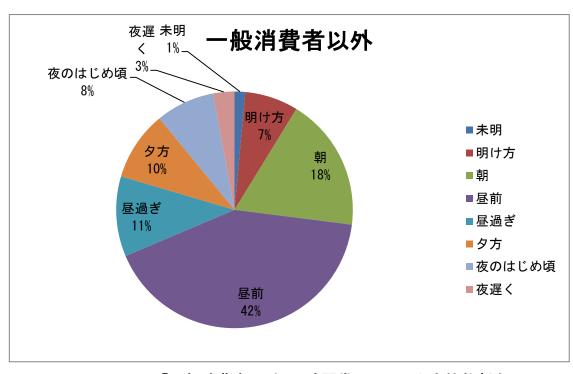
図 9-8 「一般消費者以外」の時間帯別エラー発生件数割合

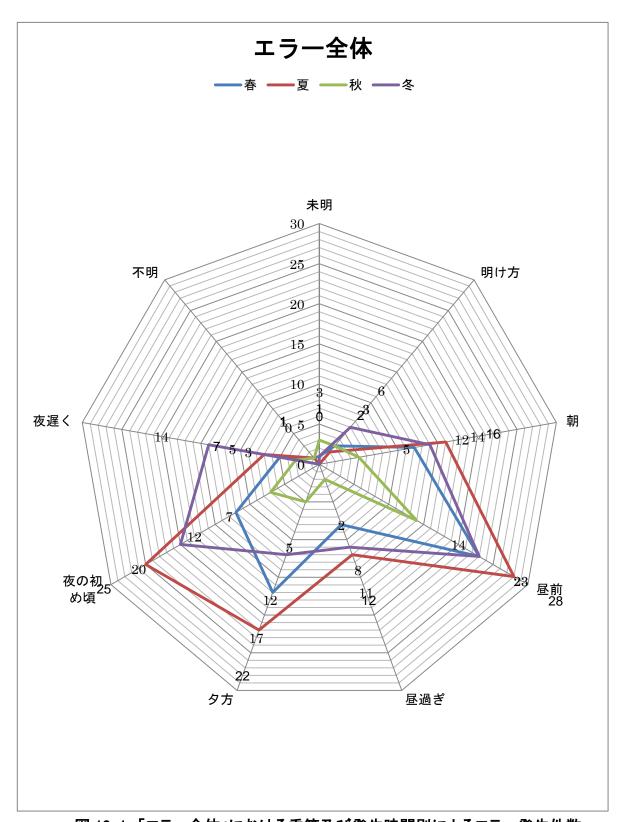
図 10-1 「エラー全体」における季節及び発生時間別によるエラー発生件数

エラー発生件数を季節別及び発生時間別に整理した結果、**図 10-1、図 10-2、図 10-3、図 10-4** のとおりであった。

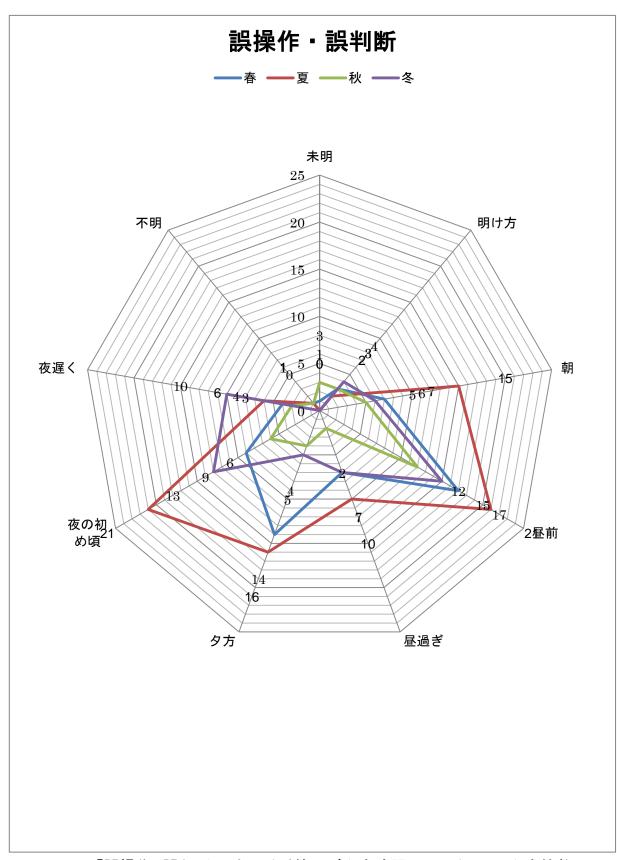
図 10-2 「誤操作、誤判断」における季節及び発生時間別によるエラ一発生件数

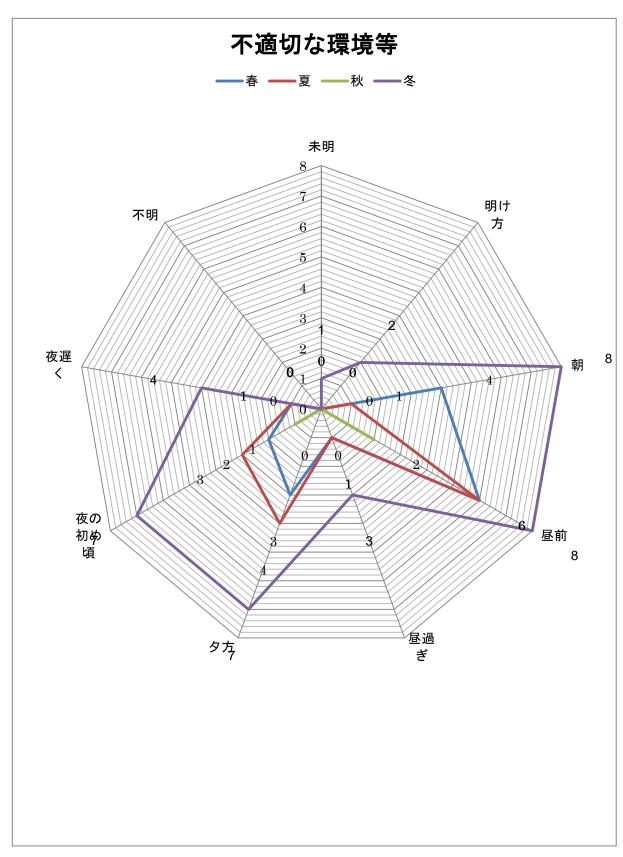
図 10-3 「不適切な環境等」における季節及び発生時間別によるエラー発生件数

一方、「不適切な環境等」を起因とする事故は、「冬」の「朝」、「昼前」、「夕方」、「夜の初め頃」に発生する傾向が大きい。この傾向は、「冬」は雪下ろし等によるエラーが発生することによるものであった。

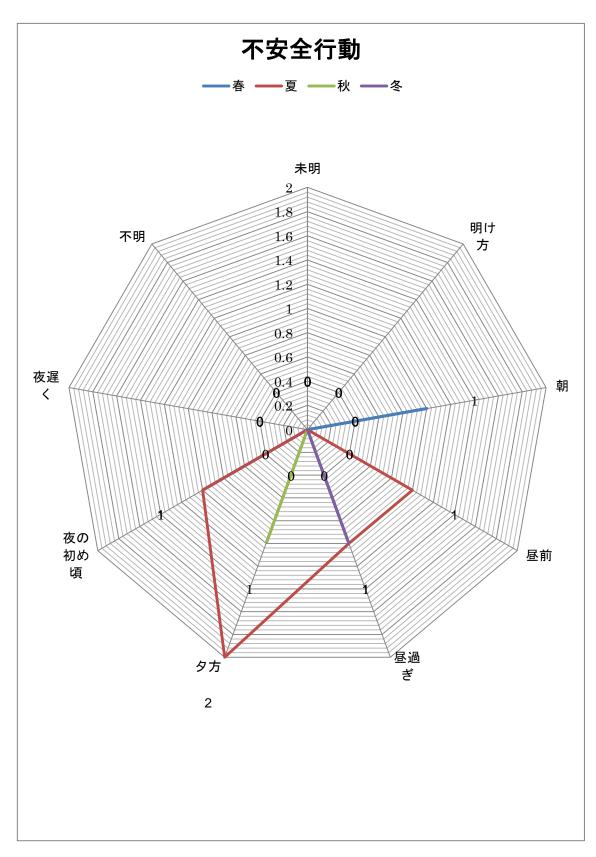
図 10-4 「不安全行動」における季節及び発生時間別によるエラー発生件数

「不安全行動」は、「夏」の「夕方」に発生する傾向が大きい。

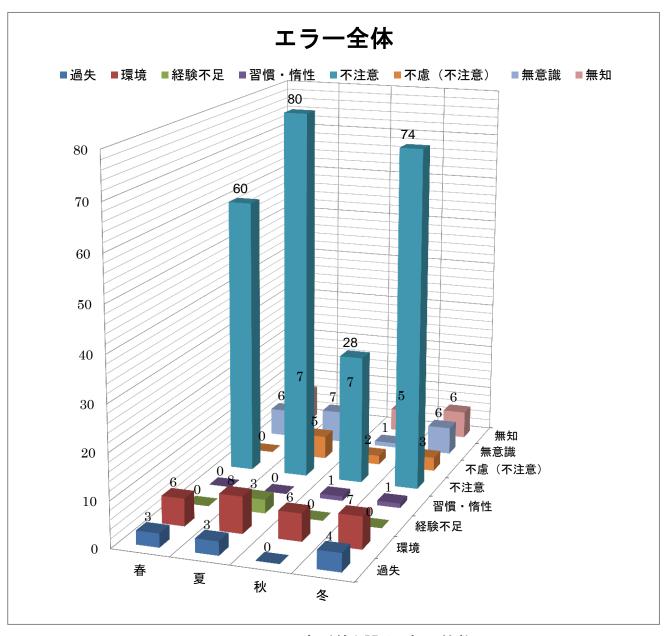
図 11-1 各季節と誤りの起因件数

「エラー全体」における、エラー発生につながった誤った動作の起因と、 発生した季節と時間との関係は、図 11-1、図 11-2 のとおりであった。

「エラー全体」339 件に対して、「不注意」を起因とするエラーが、季節では「夏」に80件、「冬」に74件、「春」に64件発生しており、また、「昼前」に63件、次いで「夜の初め頃」に48件発生している。

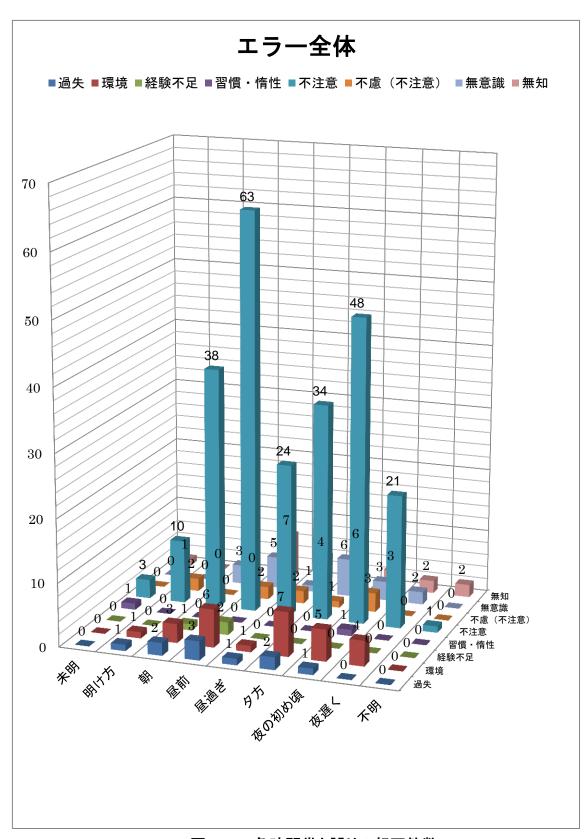
図 11-2 各時間帯と誤りの起因件数

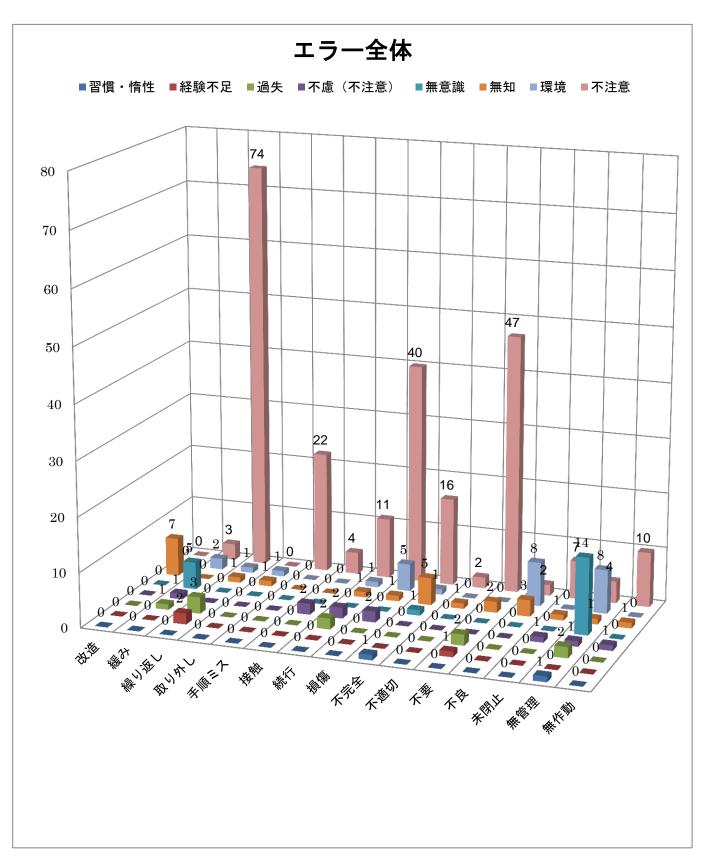
図 11-3 「エラー全体」における誤った動作と誤りの起因件数

エラー発生につながったその動作の起因と実際に行った誤った動作との関係は、図 11-3、図 11-5、図 11-5 のとおりであった。

「エラー全体」339 件に対して、「不注意」を起因とするものによる「繰り返し」行う動作が 74 件ともっとも多く、次いで「不要」な動作が 47 件、「損傷」 させる動作が 40 件と続いた。

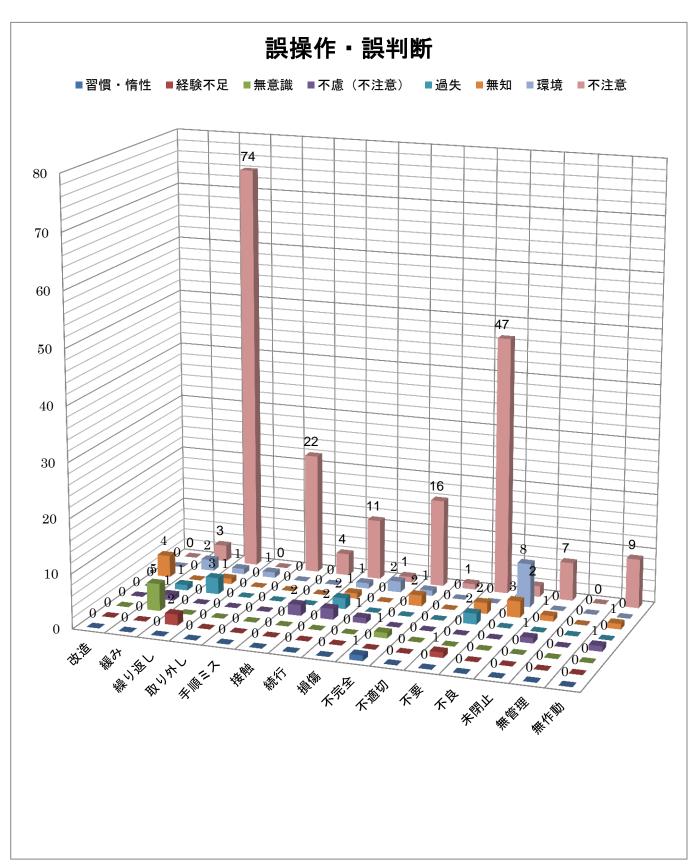
図 11-4 「誤操作、誤判断」における誤った動作と誤りの起因件数

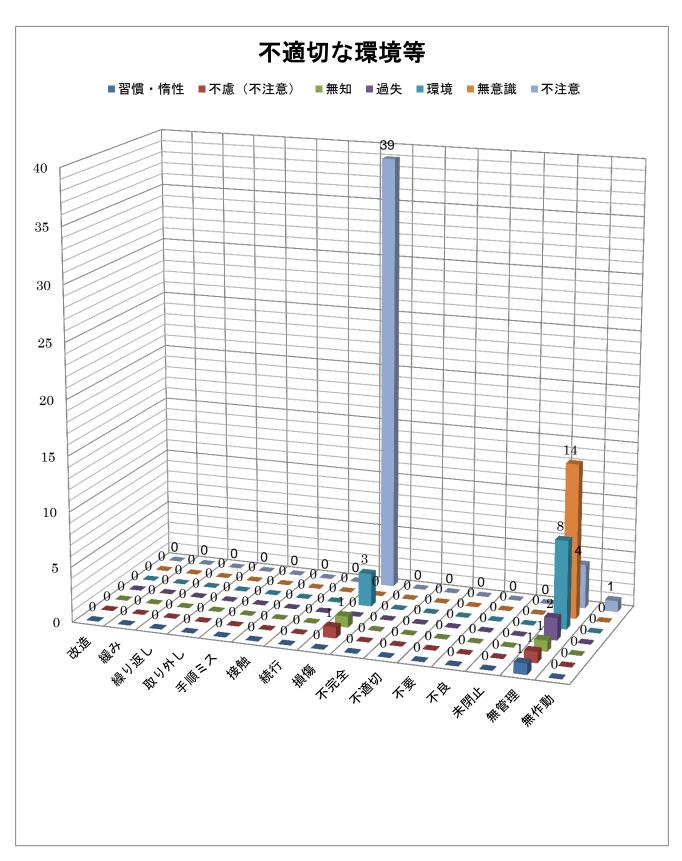
図 11-5 「不適切な環境等」における誤った動作と誤りの起因件数

「不適切な環境等」を起因とする事故においては、「不注意」を起因とするものによる「損傷」させる動作が39件、次いで「無意識」による「無管理」が14件と続いた。

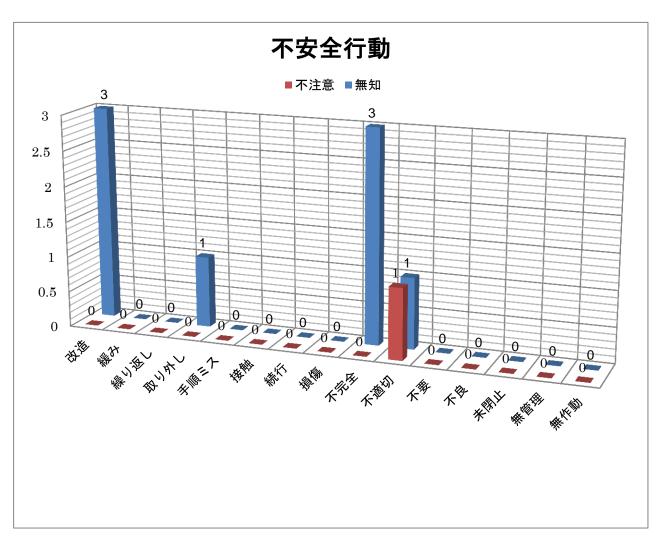
図 11-6 「不安全行動」における誤った動作と誤りの起因件数

「不安全行動」は、設備等に対する知識が無い「無知」による「改造」とホース等の「不完全」な接続が最も多かった。

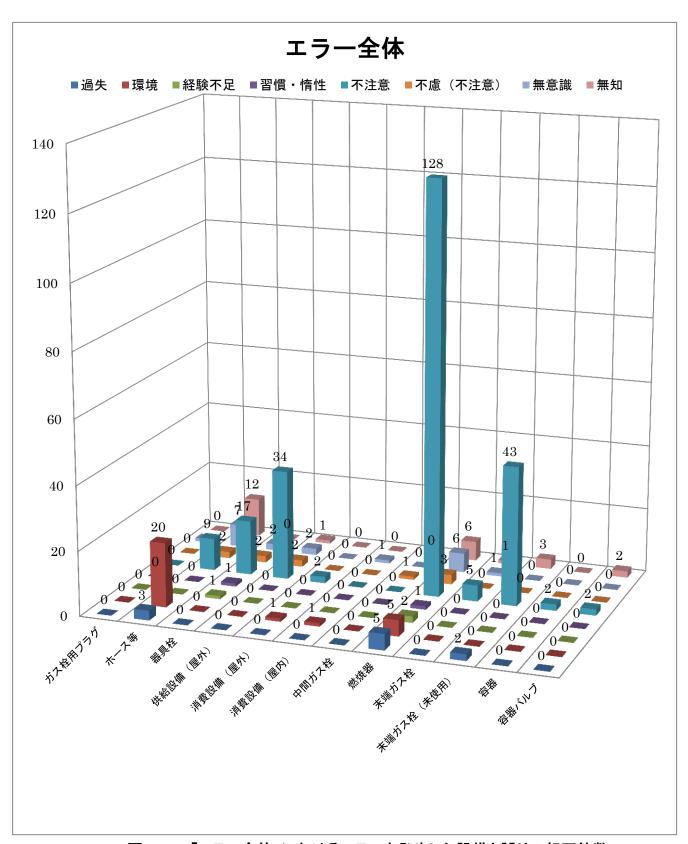
図 11-7 「エラー全体」におけるエラーを発生した設備と誤りの起因件数

「エラー全体」における、エラー発生につながったその動作の起因と設備との関係について整理した結果、図 11-7 のとおりであった。

エラー全体 339 件中、「不注意」を起因とする動作を行う設備は「燃焼器」 が 127 件ともっとも多く、次いで「末端ガス栓(未使用)」が 43 件と続いた。

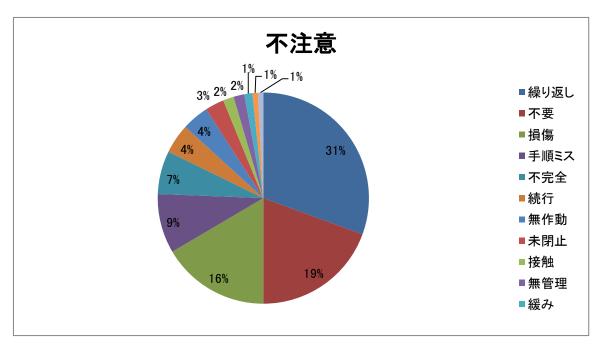
図 12-1 「不注意」における誤った動作の割合

一般消費者等によるエラー全体の71%が「不注意」であり、**図12-1**のとおり、その内の76%が「繰り返し」、「不要」、「損傷」、「手順ミス」の動作により占められている。「不注意」は、各動作により異なるものと考えられることから動作別の対策がエラーを防止する上で有効であると考える。

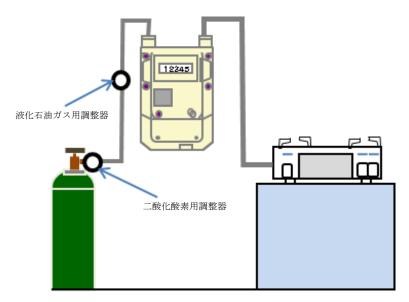
図2 測定概要図

点火方式(連続放電点火方式、圧電点火方式)の異なるガスこんろを用意し、繰り返し着火を再現し、この際に周囲に拡散するガス量及び周囲のガス濃度を測定した。なお、調査に当たっては、拡散性を考慮し、プロパンと分子量が同等の二酸化炭素を用いて実施した。こんろには、二酸化炭素用調整器で 0.2MPa 程度に圧力を低下させた後、液化石油ガス用調整器で 2.4kPa 程度に圧力を調整し、ガスメータを通して二酸化炭素を流した。図1に測定に用いたこんろ(点火装置部分拡大)を示す。また、図2に測定概要図、図3に測定に用いた設備等を示す。

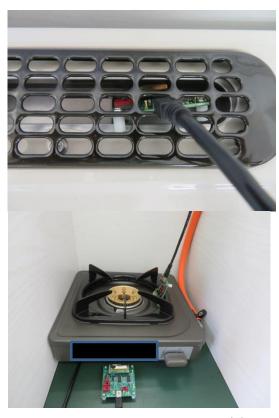
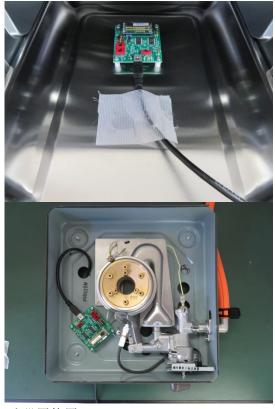
図4 センサ設置位置

連続放電点火方式及び圧電点火方式のこんろの点火を繰返し、こんろ周辺及びこんろ内のガス濃度を測定した。測定に当たっては、プロパンと分子量が同等の二酸化炭素を用い、二酸化炭素センサにより濃度を測定した。

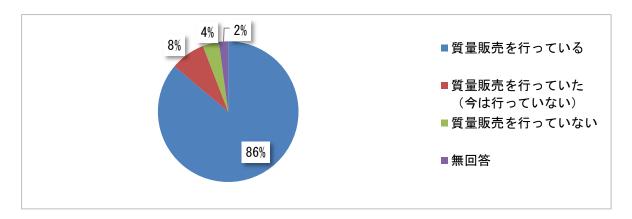
図4.1 質量販売の実施状況の割合

質量販売の実施状況	回答数
質量販売を行っている	161
質量販売を行っていた	
(今は行っていない)	15
質量販売を行っていない	7
無回答	4

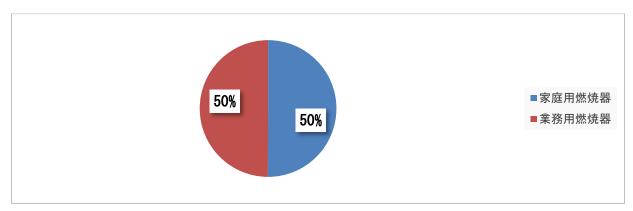
図4.2 質量販売先で用いられている燃焼器の家庭用、業務用別の割合

質量販売先に設置されている燃焼器を見ると、家庭用燃焼器と業務用燃焼器とそれぞれ50%を占める回答であり、また、設置場所別に見ると全体の約54%が屋内、約46%が屋外に燃焼器が設置されているとの回答であった。体積販売先と比較して業務用燃焼器が多く、また屋外での使用が多かった。

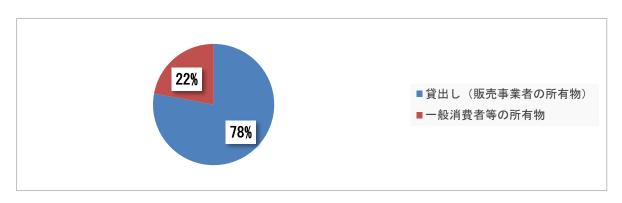
図4.6 質量販売先で用いられている容器の販売事業者及び一般消費者等の所有割合

質量販売における容器の取り扱いについて約78%が一般消費者等への貸し出しにより販売を行う形態、約22%が一般消費者が容器そのものを所有する販売形態によるものであった。貸し出しにおいて、最も多く取り扱われている容器は8kg容器であり、次いで10kg容器、5kg容器と続いた。

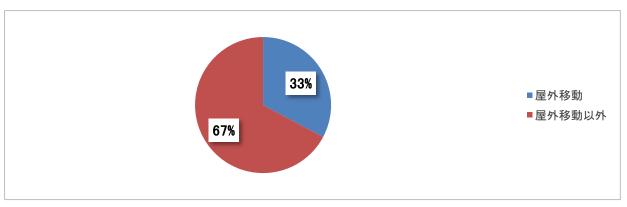
図4.7 屋外移動と屋外移動以外別の割合

容器の所有権が一般消費者等にある質量販売先におけるガス使用は。約67%が屋外移動以外であり、約33%が屋外移動での使用によるものであった。その用途においては、屋外移動、屋外移動以外のどちらも調理への利用が最も多く、冷暖房は屋外移動以外で占められていた。なお、その他として回答されているものには、高圧ガス保安法等対象と考えられるものもあった。

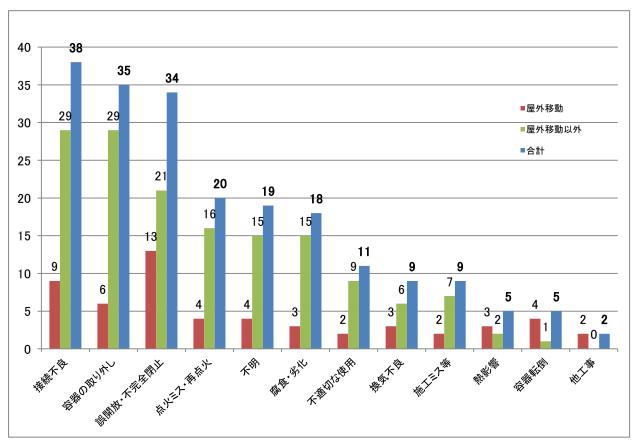
図5.1 質量販売事故(平成8年~平成27年)における事故発生要因

質量販売先で燃焼器との接続に用いられる接続具を見ると、家庭用燃焼器、業務用燃焼器共にゴム管による接続が多い。その他の接続具は、迅速継手よる接続又はねじ接続によるものであった。過去(平成8年~平成27年)における質量販売事故を、発生要因により分類すると図5.1のとおり接続不良が38件と多く、38件の内、容器と調整器の接続不良が16件、ゴム管と燃焼器等の接続不良(ヒューズガス栓やホースバンドの有無は不明)によるものが15件と多かった。質量販売先において、ゴム管は接続不良が起きやすい接続具であると言える。

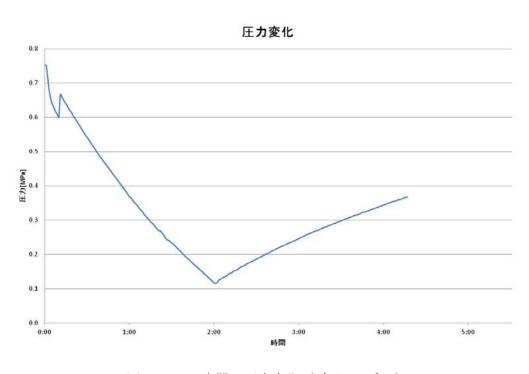
図 2 FRP 容器の圧力変化 (気温 22 ℃)

b) 2時間で消費を止め、圧力の回復させたケース (消費流量 1.96kg/h)

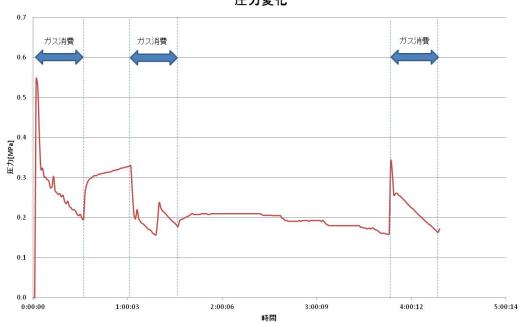
図 3 FRP 容器の圧力変化 (気温 5 °C)

c) ガスを完結的に消費したケース (消費流量 3.06kg/h)

c)の消費パターンではガスを間欠的に消費した。ガスを間欠的に消費した場合、ガスの消費が止まるたびに容器内圧力は上昇するため、b) の場合よりもガスを多く消費しているが、最低圧力はその場合よりも高く維持していることが分かる。

以上のことからコンポジット容器の気化能力については、鋼製容器の気化能力よりも材質上の理由により低下することは避けられないが、実使用上の問題はその消費パターン(流量、時間) により大きく影響を受けることが考えられる。c)のケースでは消費流量が 3.06kg/h と大きな流量であるが、間欠的に使用される場合については気化能力不足に陥ることはない。

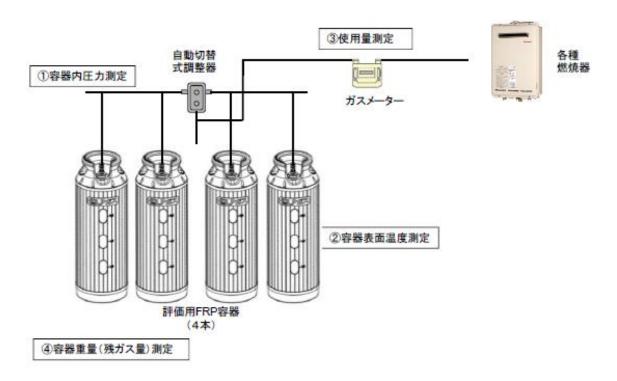
図 4 フィールド実証試験用設備の概要

実際のLP ガス消費設備において、製作した評価用 FRP 容器を使用することにより、外気温度及び圧力変化の影響や外力が加わった場合の FRP 素材、ライナー等について、実使用上の不具合等を調査するために、フィールドテストを実施しデータ収集並びに評価・確認等を行い、FRP 容器の安全性を検証する。

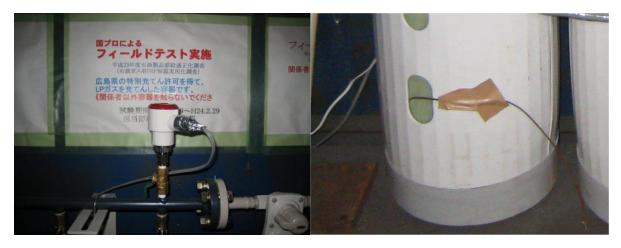
図 5 圧力センサ

図 6 温度センサ

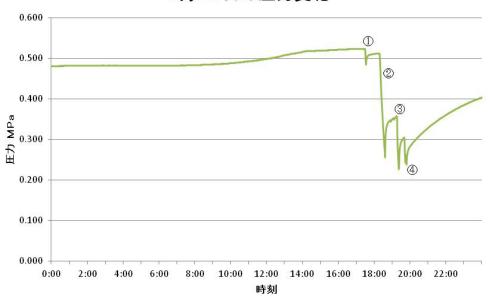
図 7 ガスが使用された場合の圧力の変化

ガス使用開始	冶時刻	ガス使用終了時刻		ガス使用	降下圧力
	·圧力[MPa]		・圧力[MPa]		時間[min]	[MPa]
1	17:29	0.524	17:32	0.485	0:03	0.039
2	18:17	0.513	18:36	0.256	0:19	0.257
3	19:15	0.358	19:22	0.226	0:07	0.132
4	19:40	0.305	19:48	0.238	0:08	0.067

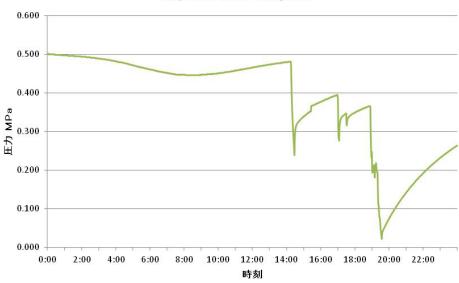
図 9 圧力の変化が最大を示したケース

ガス使用開始時 刻・圧力[MPa]		ガス使用終了時 刻・圧力[MPa]		ガス使用	降下圧力
					時間[min]	[MPa]
1	14:14	0.481	14:27	0.24	0:13	0.241
2	16:58	0.395	17:04	0.278	0:06	0.117
3	17:29	0.348	17:31	0.316	0:02	0.032
4	18:53	0.366	19:34	0.023	0:41	0.343

- ・圧力の最小値は 19:34 に 0.023MPa であった。
- ・ガスの連続使用は最大 41 分であり、その際に降下した圧力は 0.343MPa であった。
- ・当日のガスの総使用時間は1時間2分であった。
- ・容器壁面の最小温度は19:37 に-4.7℃ であった。
- ・圧力が 0.1MPa 以下となった時間は 19:24~ 20:19 の 55 分間であった。この間は予備側容器が充てんのため取り外されていたため、0.1MPa 以下においても供給側容器からガスが供給されていた。供給圧が 0.023MPa であっても給湯器は失火せずに燃焼していた。

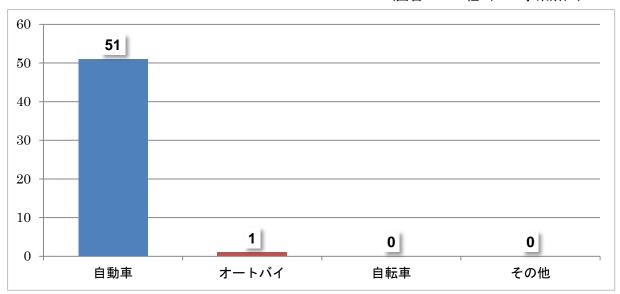
図4.1.3 緊急時対応の出動手段(チェック数)

図4. 1. 3のとおり、緊急時連絡に基づき緊急時対応の出動手段のほとんどが自動車であったが、オートバイの利用も1件あった。なお、オートバイの利用は自動車との併用であり、都市部の機関であることから、交通事情を鑑みて利用しているものと考える。

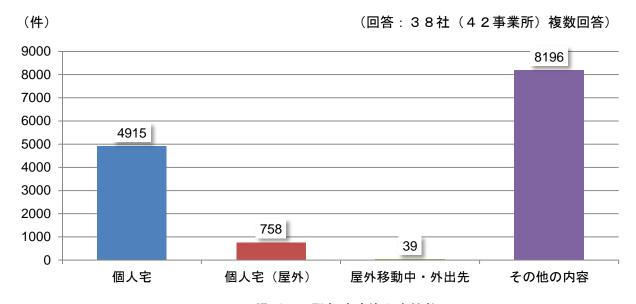
図4.1.6 場所別、緊急時連絡発生件数について

個人宅(全体件数の約35%)、個人宅(屋外)(全体件数の約6%)で全体の約41%を占めているが、最も多かったのはその他の内容であった。

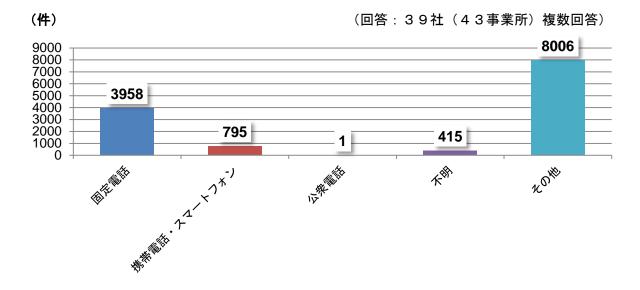
図4.1.7 各通信機器における緊急時連絡があった件数について

緊急時連絡を受け、緊急時対応業務を行う保安機関への連絡を行う際における連絡手段として、もっとも多いのは、固定電話であり、次いで、携帯電話・スマートフォンの利用が多い。連絡発生件数別に見ると、固定電話が全体の約30%を占めて多いが、それ以上に、その他が全体の約60%を占めており、もっとも多い。前出の緊急連絡実施場所と同様に、その他が占めるものとして集中監視システムが多いことから、緊急事連絡の多くは集中監視システムによる保安情報の通報によるものであると考えられる。

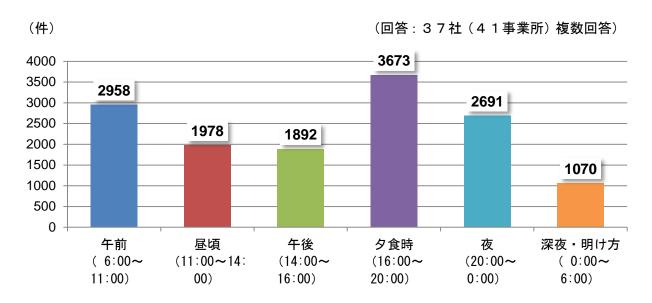
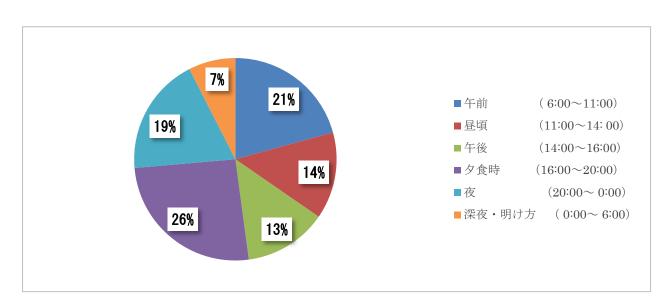
図4.1.8 緊急時連絡の発生時間帯について

一般消費者等からの緊急時連絡が多い時間帯は夕食時(全体の約26%)、午前(全体の約21%)、次いで夜(全体の約19%)であった。件数が最も少ない時間帯は深夜・明け方(全体の約7%)であった。
