平成30年度  
石油・ガス供給等に係る保安対策調査等事業  
(安全技術普及事業(事故発生原因分析等調査))

事業報告書

平成31年3月

高圧ガス保安協会

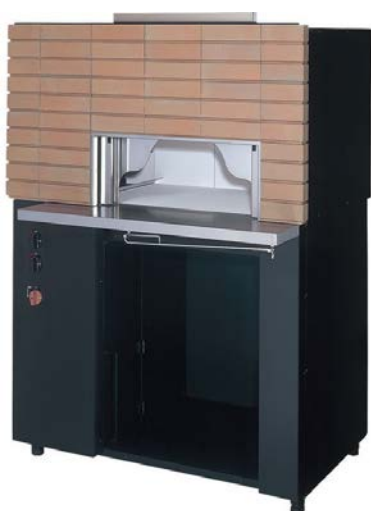
図 22 パン焼き器(釜)の外観例等

名称のとおり、パンを焼くための専用燃焼器で、一般的に、図 22 のように、バーナーは燃焼室に位置し、調理部の上部又は周辺に取り付けられ、放熱板又は熱交換器によって熱が供給されるものであり、正面にパンの出し入れ口が、背面に排気筒(煙突)が付いており、給気は機器底部若しくは側面から自然給気で導入され、排ガスは背面の排気筒から屋外に排出される構造となっている。

パン焼き器(釜)の外観例

パン焼き器(釜)の概念図

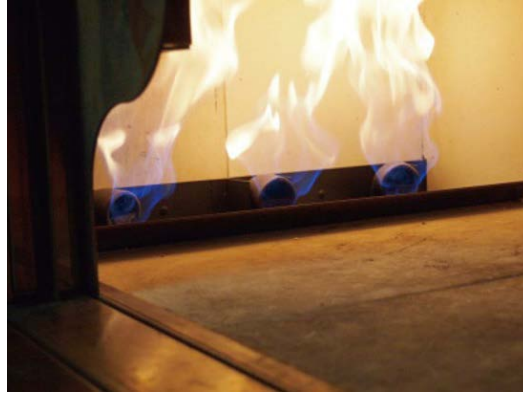
図 23 炎の例

加えて、燃焼器の健全性について把握することが維持管理する上で重要であることから、一般消費者等による炎の状態の確認等も有効であるが、業務用燃焼器では、家庭用燃焼器と異なり、燃焼器にある小窓から覗かないと確認ができないものや、炎を見ることができない構造のものもある。また、パン焼き器は、パンやピザ焼きのために最適な炎が得られるよう特化した設計をしており、中には薪窯を再現し、図 23 のようにガスの炎が赤くなるよう調整し、完全燃焼させているものもある。このように、一般消費者等による確認が難しく、燃焼器に不具合が発生しても気付にくいものもある。販売事業者等は、一般消費者等に定期的にメーカーによるメンテナンスを受けることについて助言することが望ましい。

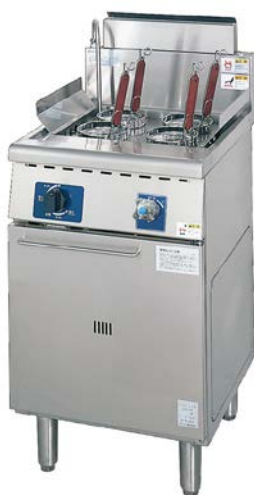
図 25 麺ゆで器の外観例と構造例

そばやラーメンをゆでる等調理する業務用燃焼器には、湯槽内に設けられた浸管等に接続された燃焼室でガスを燃焼させ、浸管等を介してお湯を加熱し、調理する構造の麺ゆで器や、バーナーの上部に釜等が据え付けられている麺ゆで釜がある。前者は、図 25 のような外観及び構造であり、後者は、図 26 のような構造であるが、いずれも一般的には燃焼に必要な空気は厨房室内からとり、排ガスは厨房室内に排出される開放式の機器である。どちらも室内やレンジフードによる排気を行うこととなる。

図2-1 低輻射めんゆで器の構造例
