#### 4－3．大雨発生時の一連の対応【東北電力の例】

#### 4－4．斜面崩壊と応急復旧及び本復旧対策の実例【東北電力の例】

### 4－5．送電鉄塔の設計の考え方

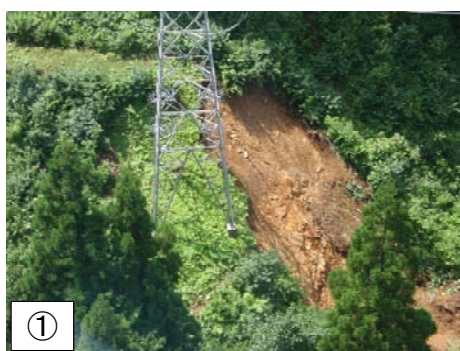
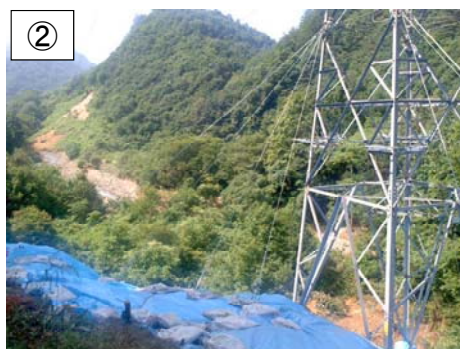
- ① ヘリコプター巡視にて確認された斜面崩壊状況(8/10)
- ② ブルーシート・仮支線設置による応急復旧(鉄塔倒壊防止)の状況(8/11～8/15)
- ③ 本復旧として、土留対策(緑化マット＋金網＋ロックボルト)を実施(10/30～12/20)

| 月日 | 社内の動き | 備考 |
|---|---|---|
| 8/9～<br>8/15 | 応急復旧対策を実施 | ブルーシート・土嚢積み・仮支線設置による鉄塔<br>倒壊防止対策の実施 |
