平常時のボイラーチューブ損傷実績を踏まえた 災害時の火力発電所の復旧見通し

平成27年7月10日
電気事業連合会
電源開発株式会社

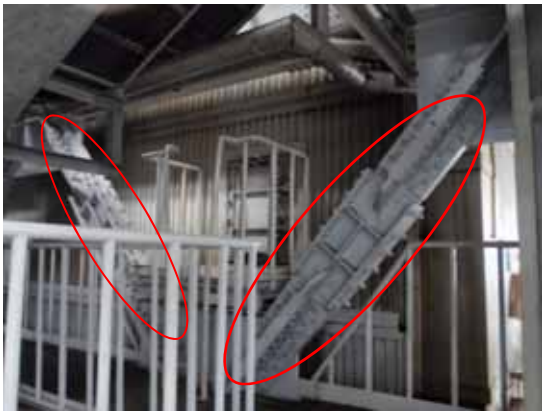
ボイラ支持架構の補強例

- ・ 建屋、ボイラ支持架構等の耐震評価結果に基づく補強
- ・ 揚炭機の揺れによる脱輪防止対策
- ・ 燃料タンクや取水槽の地盤強化
- ・ 埋設防消火配管の地上化 他
- ・ 放水路目地部に可撓継手の設置
- ・ 各種配管への防振器の追設や取替

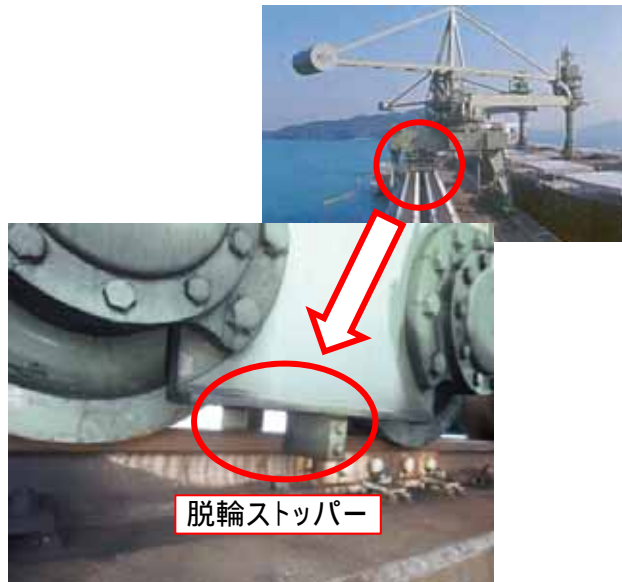
揚炭機の脱輪防止

脱輪ストッパー

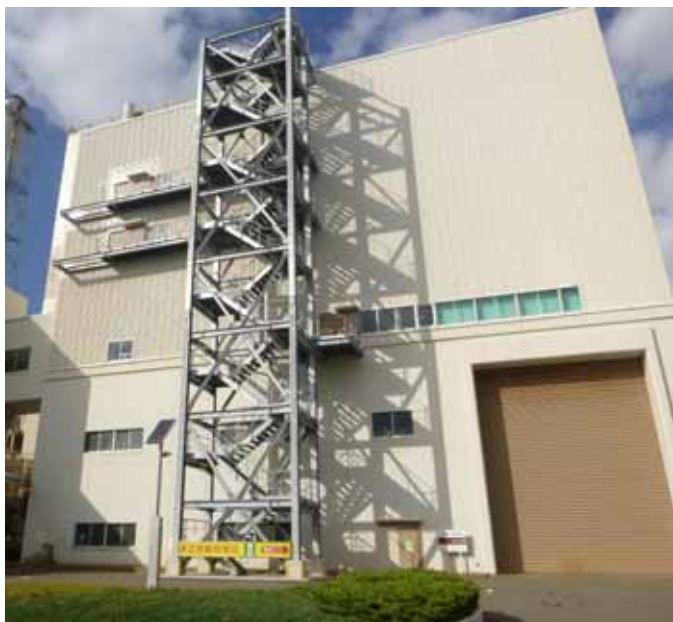
屋上への避難階段

- ・ 避難階段の設置(ボイラー建屋などの屋上へ直接避難可能な階段)
- ・ 重要機器などが多い建屋(タービン建屋、屋外電気室等)の浸水対策として、防潮扉(遠隔化)排水ポンプの設置、ケーブルダクトの止水対策
- ・ 復旧に時間を要する機器の嵩上げ
- ・ 燃料受入設備ローディングアームの緊急離脱装置の設置 他

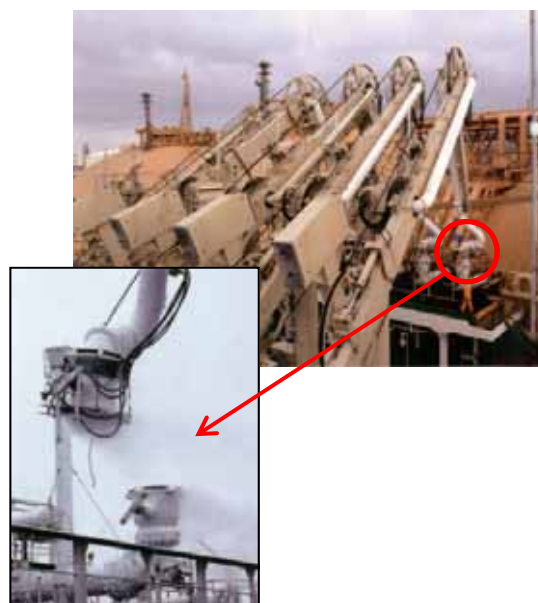
【離脱後】
燃料受入設備 緊急離脱装置
(LNGの例)
